型 式：富士重工式FA-200-180AO型（飛行機）

登録記号：JA3765

発生場所：静岡県清水市三保字池の東約300mの海上

発生日時：平成11年5月29日 14時00分ごろ

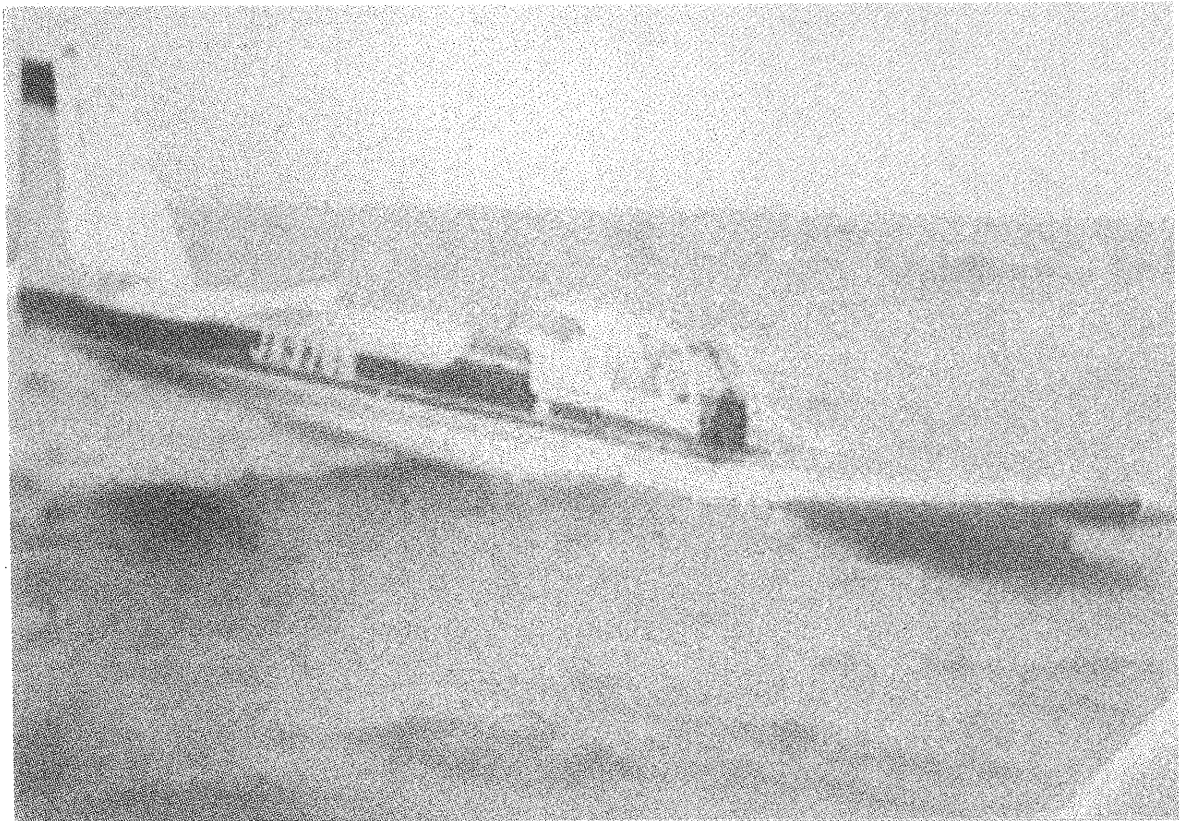
JA3765は、平成11年5月29日、慣熟飛行のため、機長だけが搭乗し、13時45分ごろ静岡県清水市の三保場外離着陸場を離陸したが、離陸後の上昇中にエンジンが不調となり、付近の海上に不時着水し、14時00分ごろ水没した。

高度200ftぐらいでフラップ上げ操作をした。その後、高度300ftぐらいに達したあたりで急にエンジンがブスブスと音をたてて不調になった。ミクスチャーがフル・リッチであることを確認し、スロットル・レバーを前後に数回操作したが、エンジンの反応がなく、出力がでなかった。不時着を決意し、速度を約85mile/hに保ち、飛行場に戻ろうと左に緩やかに旋回した。できるだけ岸に寄りたかったが、急速に高度を失い、海上に不時着水した。その後、付近の漁船に救助された。エンジン不調時に、エンジンが破壊するような音は聞いていない。旋回中はプロペラは回っていたと思う。

写真1 水没直前の事故機

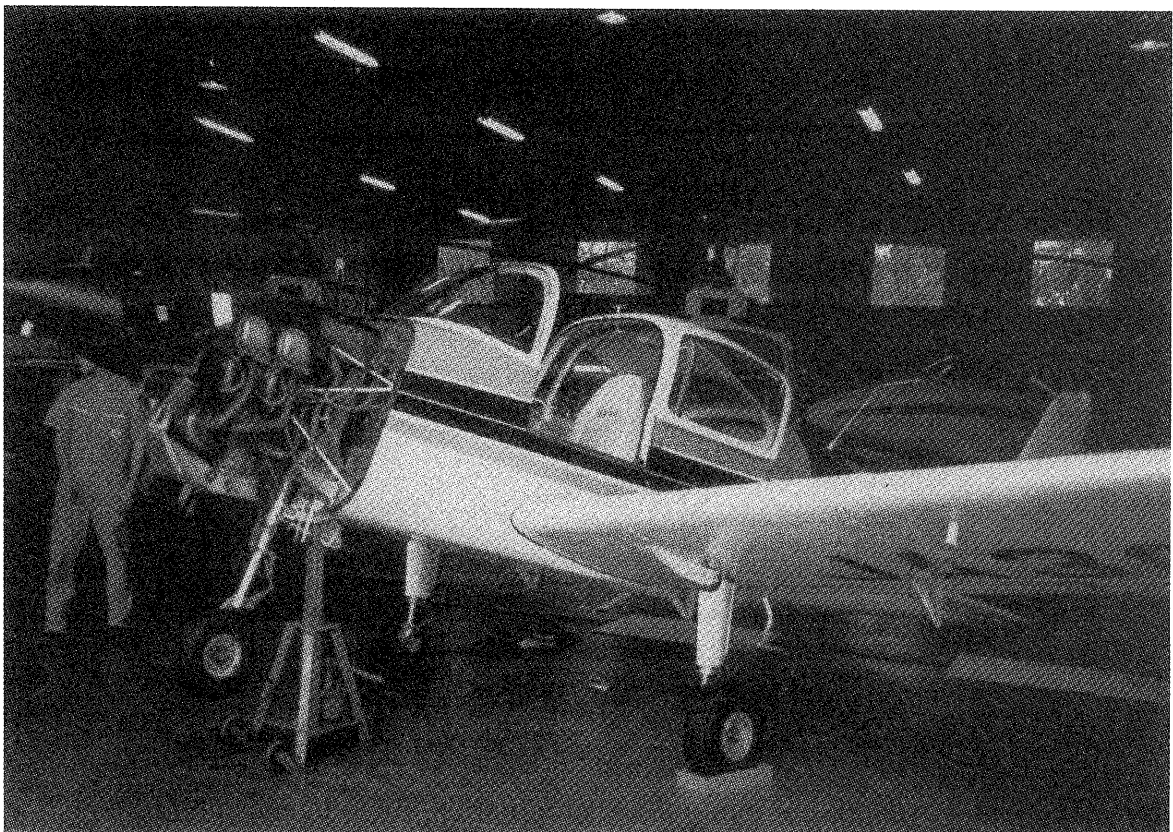
- (1) 燃料系統中の水分がエンジンに到達すると、エンジン不調になることがある。そこで、どれだけの水分が燃料系統中に含まれていれば、上昇中にエンジンに水分が到達するかを、同型式機を使用し地上で試験した。

その結果、左燃料タンクに関しては、燃料中に230cc以上の水分が存在すると、上昇姿勢（機首上げ10°と推定）において、それがエンジンに到達する可能性があることが判明した。

- (2) 燃料系統中の水分によるエンジン不調を防止するため、飛行前に水抜きを行う必要がある。水抜きを実施しても水分が完全に排出されるわけではないので、どれだけの水分が排出されずに残るかを、同型式機を使用して地上で試験した。

その結果、左燃料タンクに関しては、機体を水平にして排出口から水抜きした場合、約50cc以下の水分が残ることが判明した。航空機製造者によれば、この程度の水分が残っていても、飛行中に水分がエンジンに到達する可能性はないとのことである。

写真2 水分混入試験
