型 式:富士重工式FA-200-180AO型(飛行機)

登録記号: JA3765

発生場所:静岡県清水市三保字池の東約300mの海上

発生日時:平成11年5月29日 14時00分ごろ

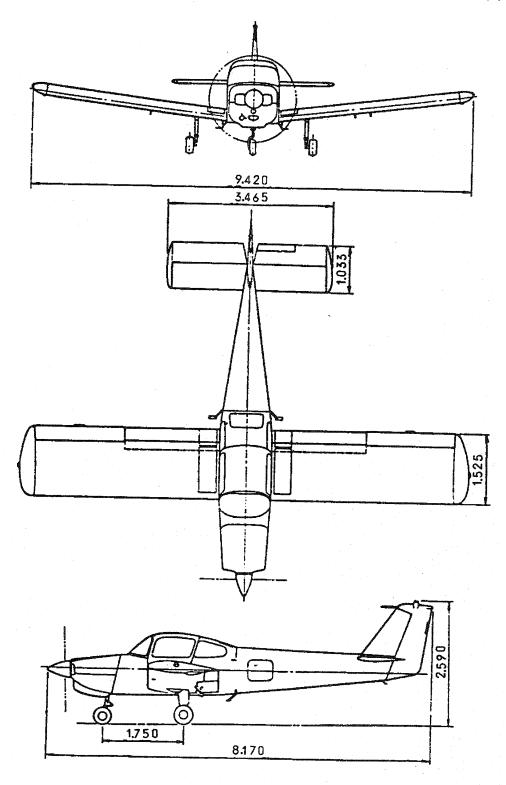
JA3765は、平成11年5月29日、慣熟飛行のため、機長だけが搭乗し、 13時45分ごろ静岡県清水市の三保場外離着陸場を離陸したが、離陸後の上昇中 にエンジンが不調となり、付近の海上に不時着水し、14時00分ごろ水没した。

写真1 水没直前の事故機
