所 属：インペリアル航空株式会社所属

型 式：ベル式206B型（回転翼航空機）

登録記号：JA9724

発生日時：平成11年6月29日 06時20分ごろ

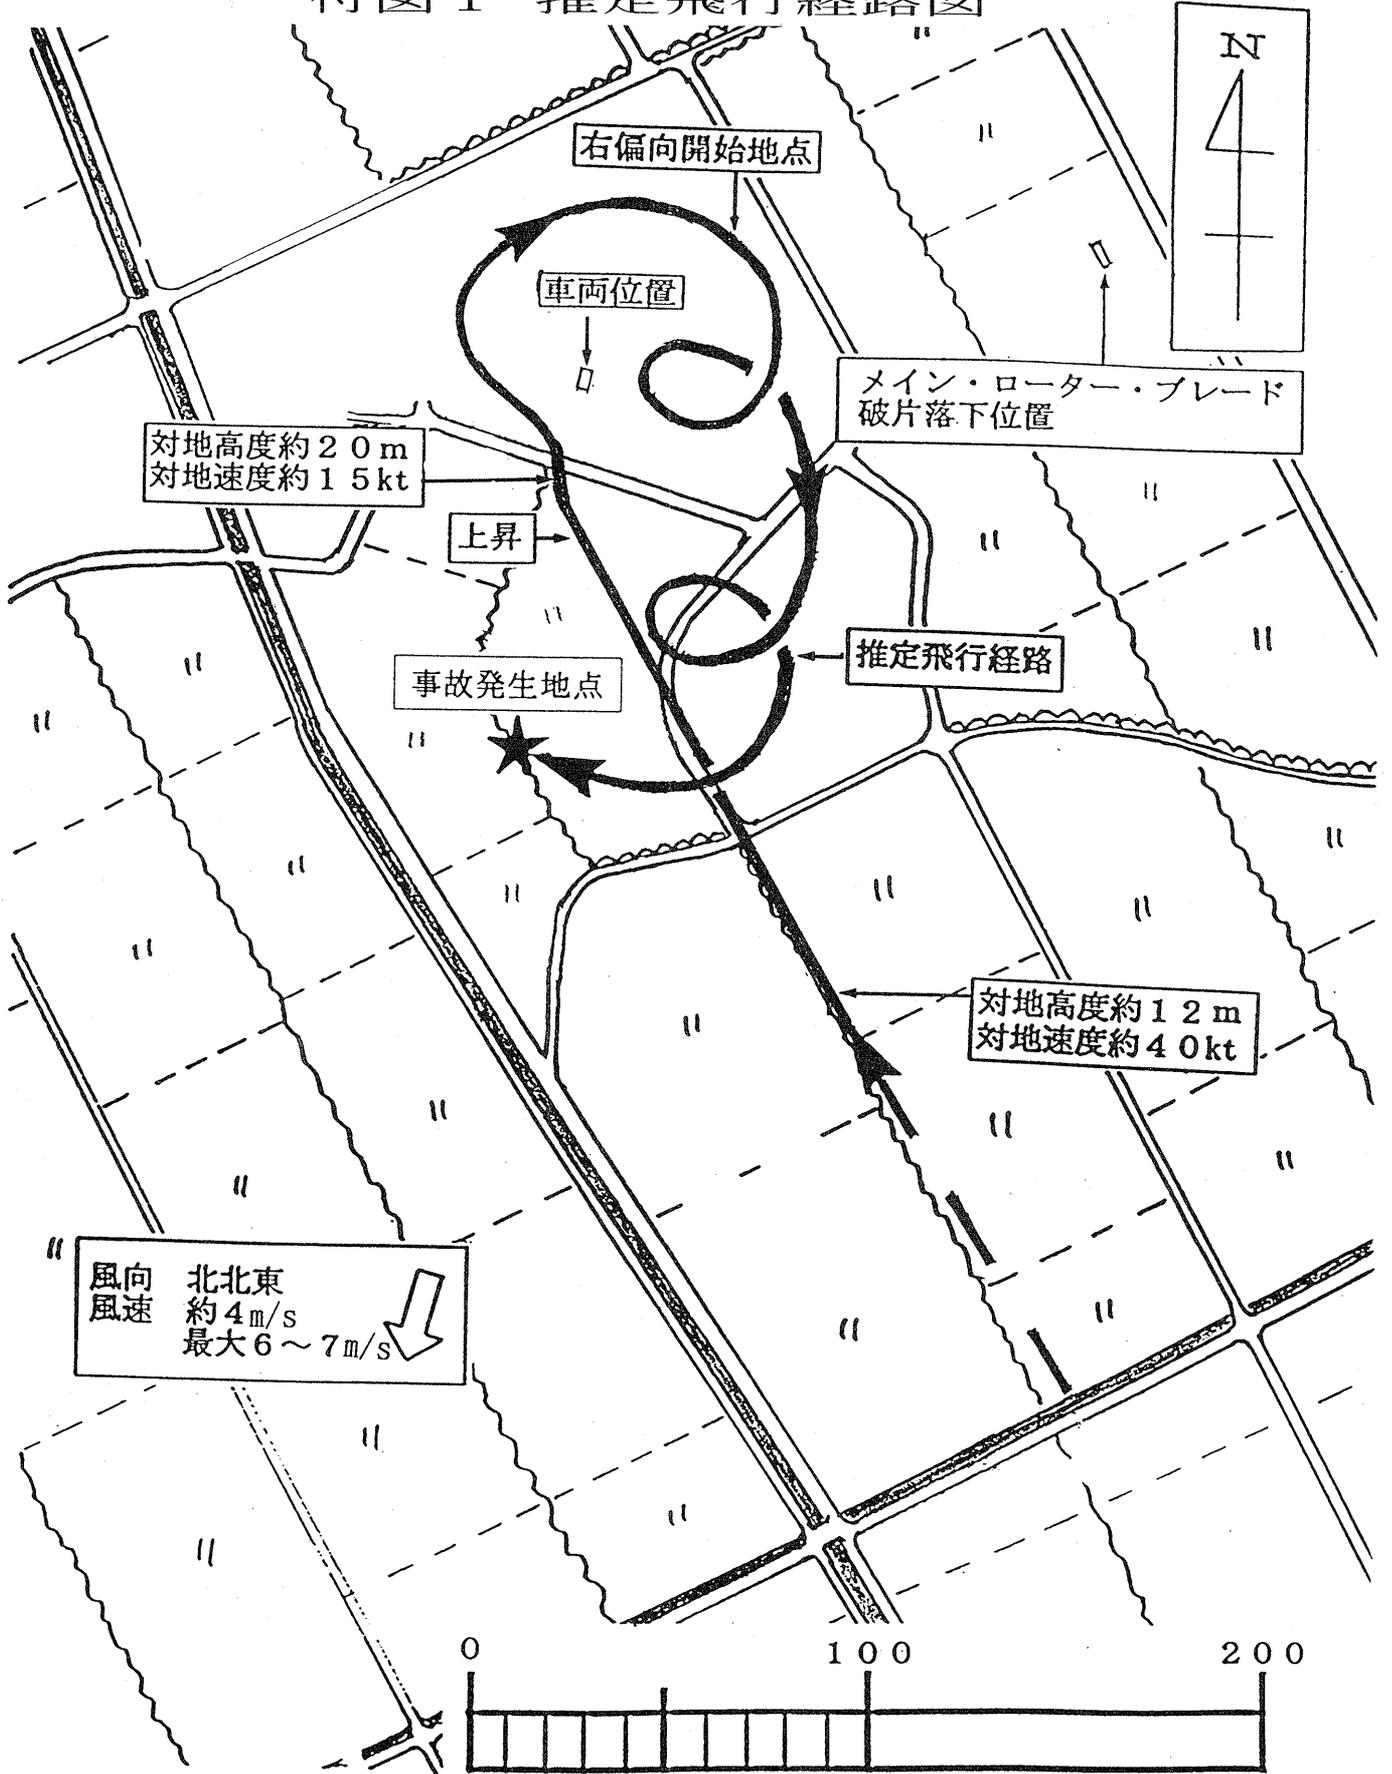
付図1 推定飛行経路図

06時13分ごろ、7回目の飛行のため作業ヘリポートを離陸し、対地高度約12m、対地速度約40ktで散布飛行を実施中、薬剤を半分ぐらい使ったところで、家屋に隣接した区域の薬剤の拡散状況を確認するため、薬剤散布のポンプ・スイッチをオフにした後、対地高度を約20mに上昇させ、対地速度を約15ktに減速させて右旋回に移行した。右旋回を開始した直後、飛行経路下の地上に車両を発見し、ノズルからの薬剤の後だれが車両にかかるのを防ぐため、直上通過を避けようと右ラダーを踏んだままバンクを浅くして機体を外側に横滑りさせ、その車を右下方に見ながら右旋回を続けた。

その直後に、機首が急に右へ偏向し始めたため、左ラダーを踏んだが、右への回転は止まらず、機体はほぼ1回転ぐらいした。また、高度が低下しているのに気づき、反射的にコレクティブ・ピッチ・レバーを引き上げて高度低下を抑えようとしたが、機体が右回転を続けたため、テール・ローターの機能が失われているのではないかと思っ、オートローテーションにより回転を止めようとコレクティブ・ピッチ・レバーを下げた。

これにより機体の右回転はほぼ止まった。しかし、同レバーを上げると再び回転に入りそうだったため、下方に見えたあぜ道の上に不時着することにしたが、対地高度がほとんどなかったため、あぜ道に届かず、あぜ道脇の水田に、ほぼ水平姿勢で接地した。

同機が水田に不時着したことは、低速かつ外側への横滑り状態で飛行し、その時に左横からの風を受ける状態となったため、テール・ローターの機能の喪失が生じて右回転に入り、これを止めたが、高度を維持できなかったことによるものと推定される。

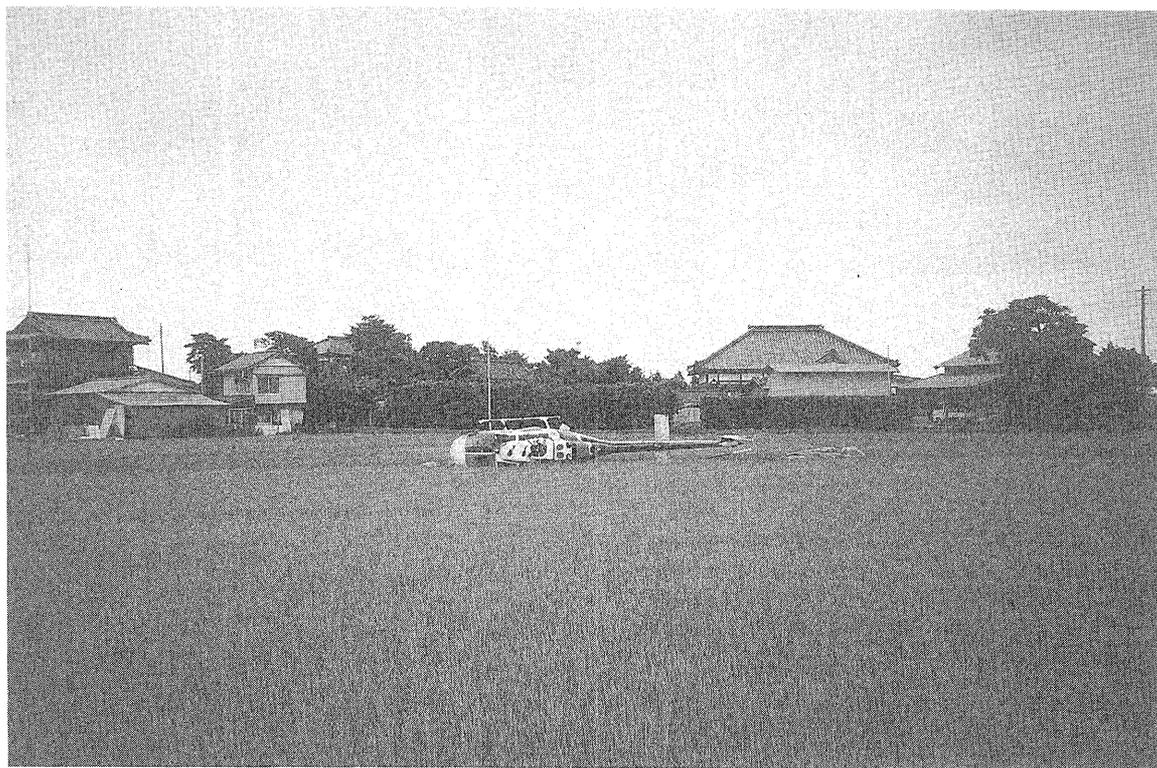
写真 1 事故現場

事故現場は、JR総武本線八日市場駅の南南西約1.6 kmの水田内で、機体は機首を北北西に向け、左側を下にして横転していた。

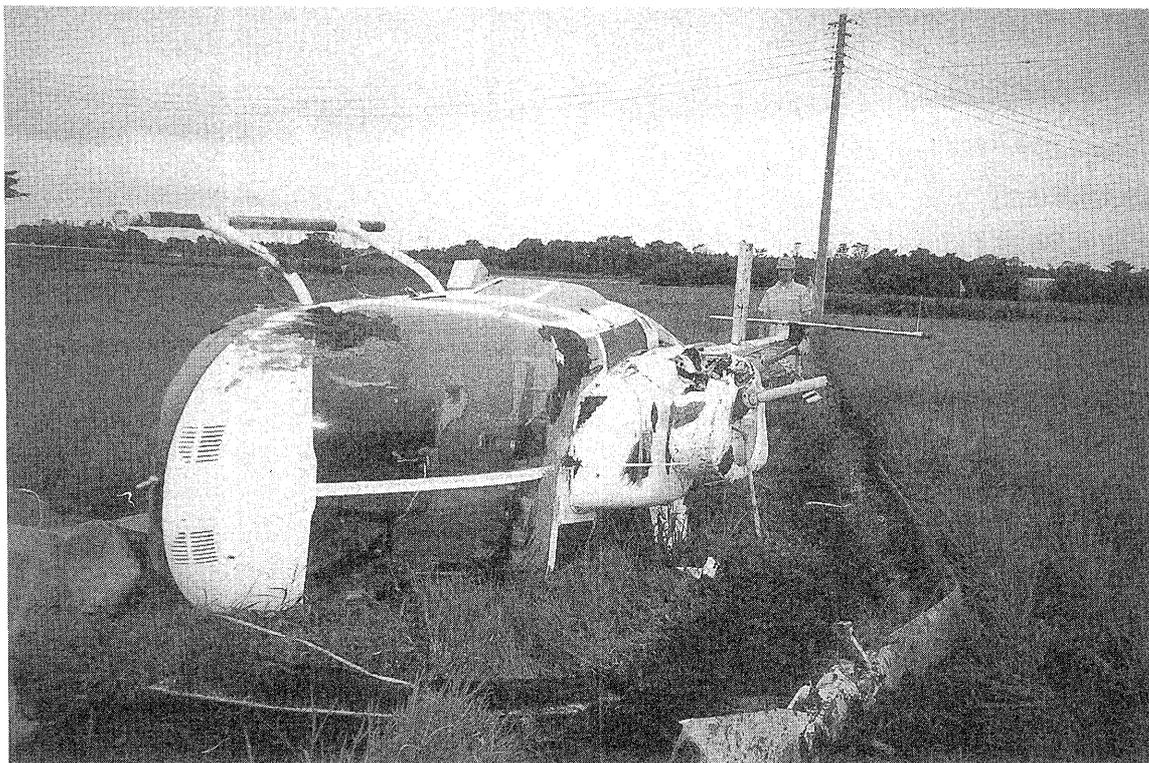
写真 2 事故機

- (1) メイン・ローター・ブレードは、メイン・ローター・マストから分離していた。また、白ブレードは、先端から約1.5 mまでの部分が破断して、機体から北東約200 mの位置に落下していた。
- (2) テール・ローター・プッシュプル・ロッドは、トランスミッション付近で破断していた。
- (3) メイン・ビーム上部（トランスミッション・デッキ）のパイロン・サポート取付部が、後方から前方へはぎ取られていた。
- (4) 左スキッドは、破断し、3分割されていた。

- 3.1 機体及びエンジンの調査結果並びに機長の口述から、事故発生時まで機体及びエンジンに異常はなかったものと推定される。
- 3.2 同機は、機体を外側に横滑りさせながら約15ktの低速で右旋回を実施した際、2.3.1で述べた風速約4m/s最大6～7m/sの左横からの風を受ける状態となったものと推定される。このため、同機は、テール・ローターの機能の喪失（LTE：Loss of Tail rotor Effectiveness）に陥り、突然右に回転を始め、機長が左ラダーを踏んでも回転を止めることができなかったものと推定される。
- 3.3 テール・ローターの機能が失われたのではないかと考えた機長は、コレクティブ・ピッチ・レバーを下げて回転を止めたが、高度を維持できず、同機を付近の水田に不時着させたものと推定される。
- 3.4 同機は、不時着後、接地した地面が軟弱であったことから機体が徐々に傾き、横転したものと推定される。その際、同機は、メイン・ローター・ブレードで水田を叩き、機体を損傷したものと推定される。
