航空事故調査報告書

型 式：自作航空機（飛行機、複座）

発生場所：福島県伊達郡梁川町小中島10の阿武隈川内

発生日時：平成11年5月23日 17時20分ごろ

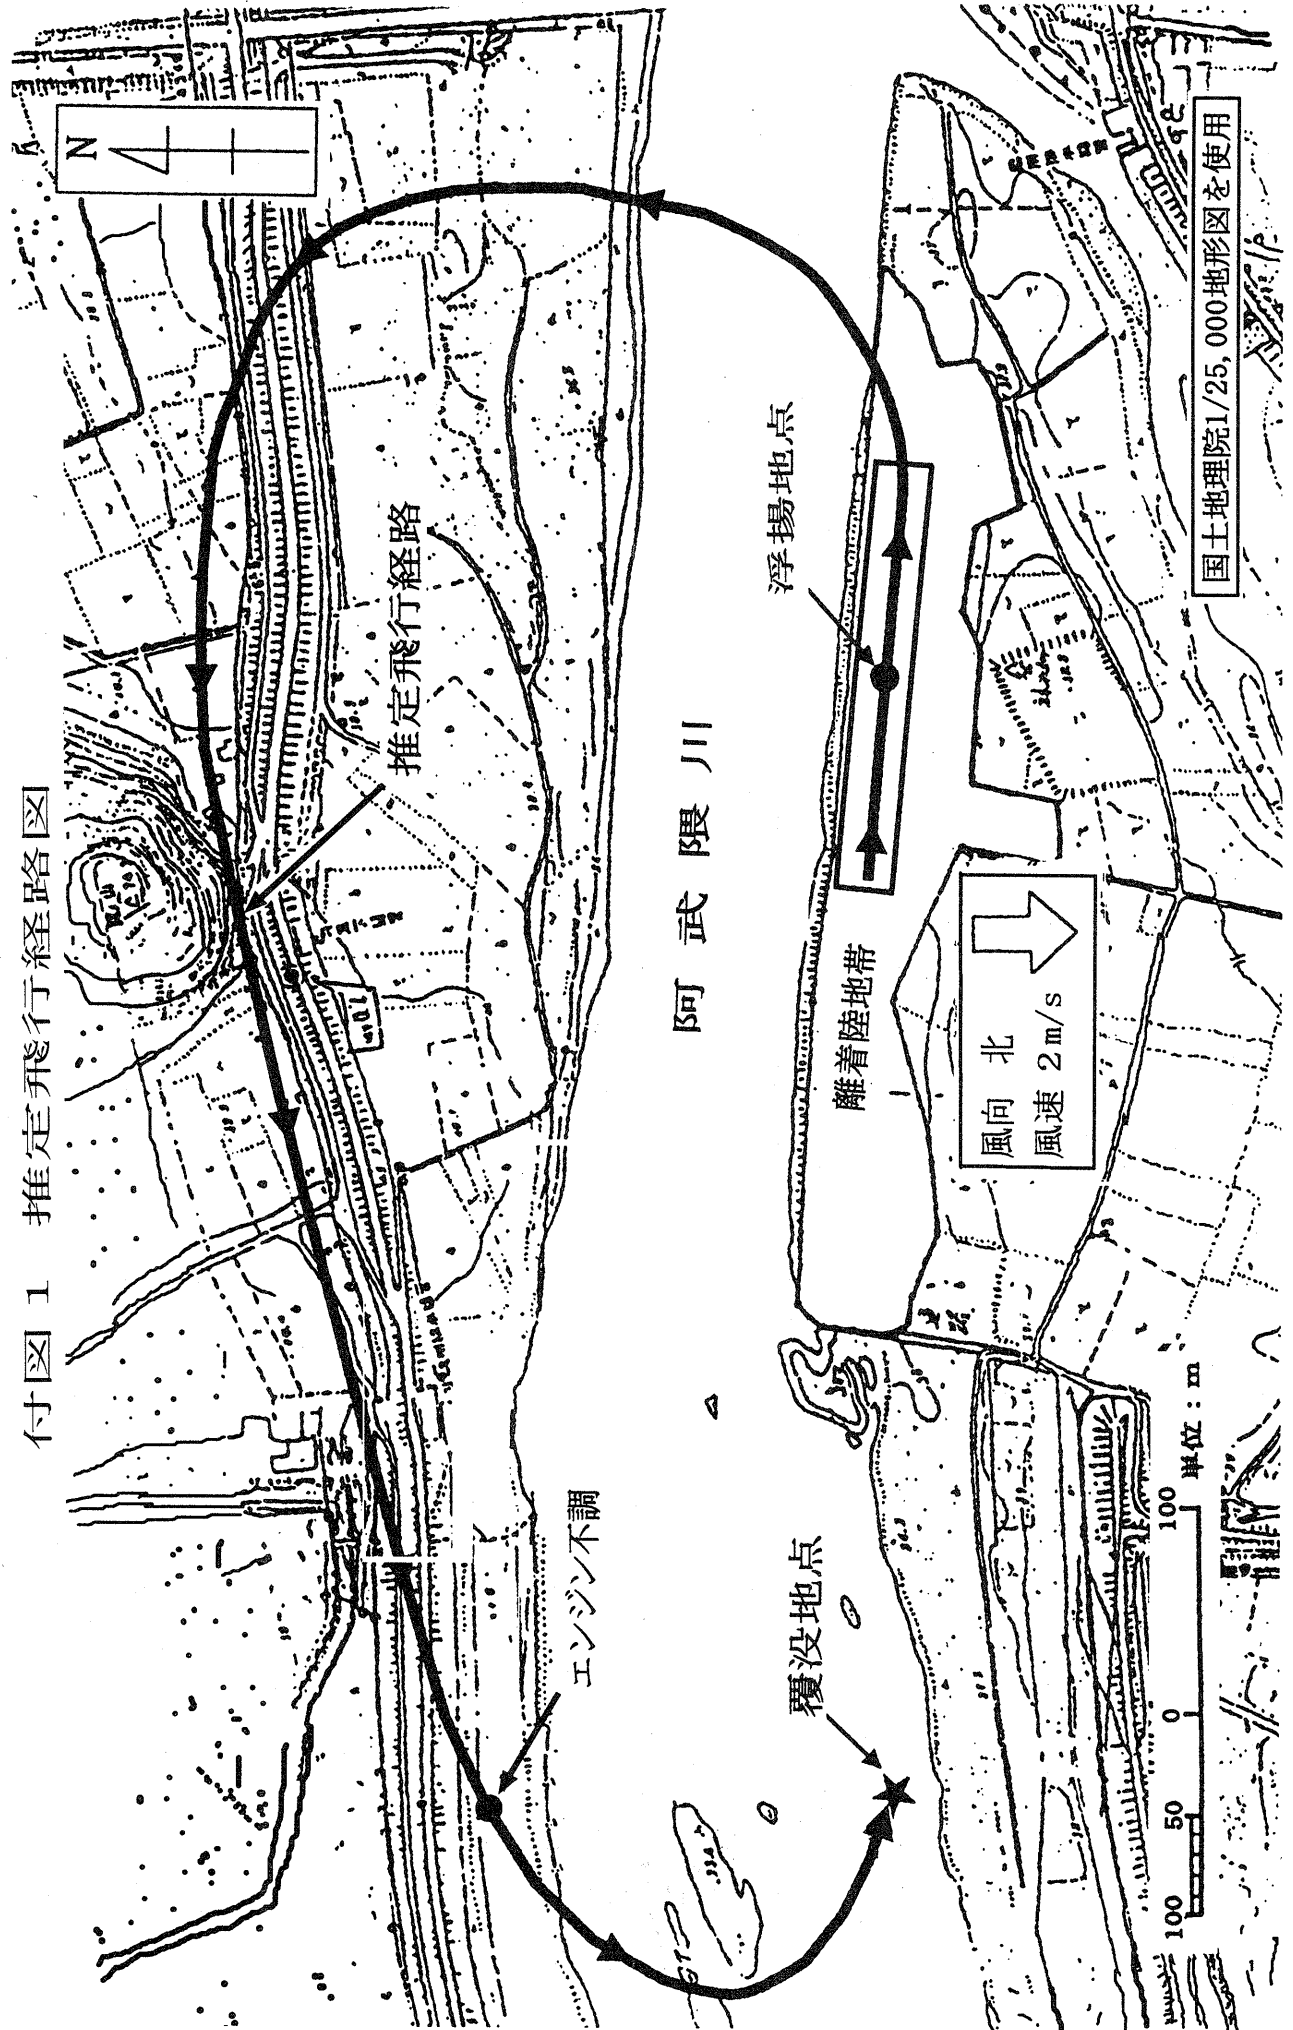
付図1 推定飛行経路図

事故現場は、操縦者の口述によれば、伊達郡梁川町の阿武隈川河川敷に設けられた梁川場外離着陸場敷地の西側端から西へ約250mの阿武隈川内であった。

離着陸地帯（長さ200m、幅25m）の状況は、小石混じりの土で転圧が施されているが多少の凹凸が認められた。離着陸地帯の東側は、小木と雑草の荒地であった。（付図1参照）

離陸後左旋回し、場周経路を高度約100mで離着陸地帯に平行に東から西に飛行し、着陸のため左旋回しようと思ったところエンジンの調子がおかしくなり（ふけなくなり）、途中で止まってしまった。離着陸地帯まで届かず川の中に普通の着陸姿勢で不時着水した。機体は、逆さになって沈んだが、自力で脱出した。

高速タキシングをしていた同機は、突然浮揚して離陸し、左へ旋回していった。同機が場周経路上を飛行中、エンジンが止まるまでは、エンジンの異常音等はなかった。阿武隈川に不時着水したとき、ギアが水面に引っかかり、前につんのめって逆さになったように見えた。

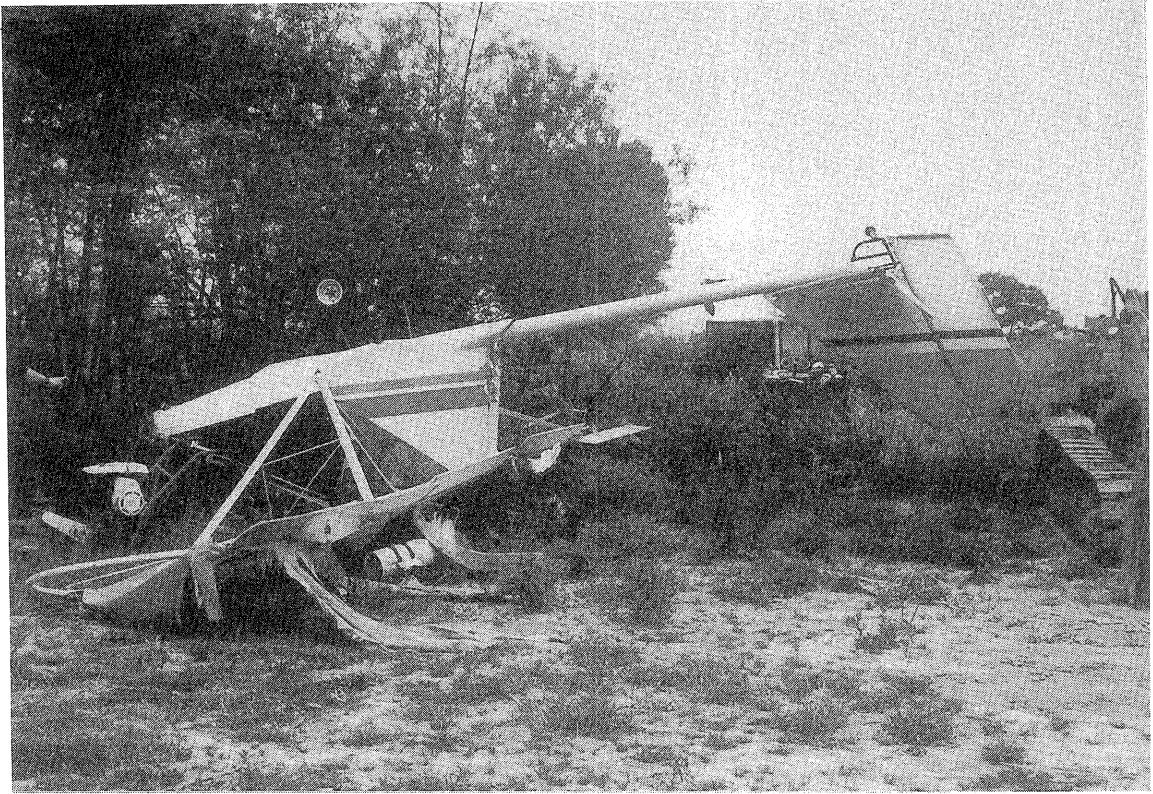
写真 引上げ後の機体

2.2.3 航空機各部の損壊の状況 (写真参照)

同機は既に処分されていたので、損壊の状況を調査することはできなかった。
なお、同機の損壊については、操縦者及び阿武隈川フライング・クラブの飛行仲間の口述によれば、概略次のとおりであった。

同機は、阿武隈川に不時着水後、川の中に逆さに沈んでおり、主翼等が水を含み重たくてとても引き上げられなかったため、機体にロープを掛け、ブルドーザで引きずりながら引き上げた。機体尾部の方から引きずったり、横から引きずったりしたため、その間に機体が壊れてしまった。引き上げ前は、機体各部に損傷はないように見えた。
