航空事故調査報告書

セスナ式P210N型JA3898

大阪府高槻市

平成10年9月23日

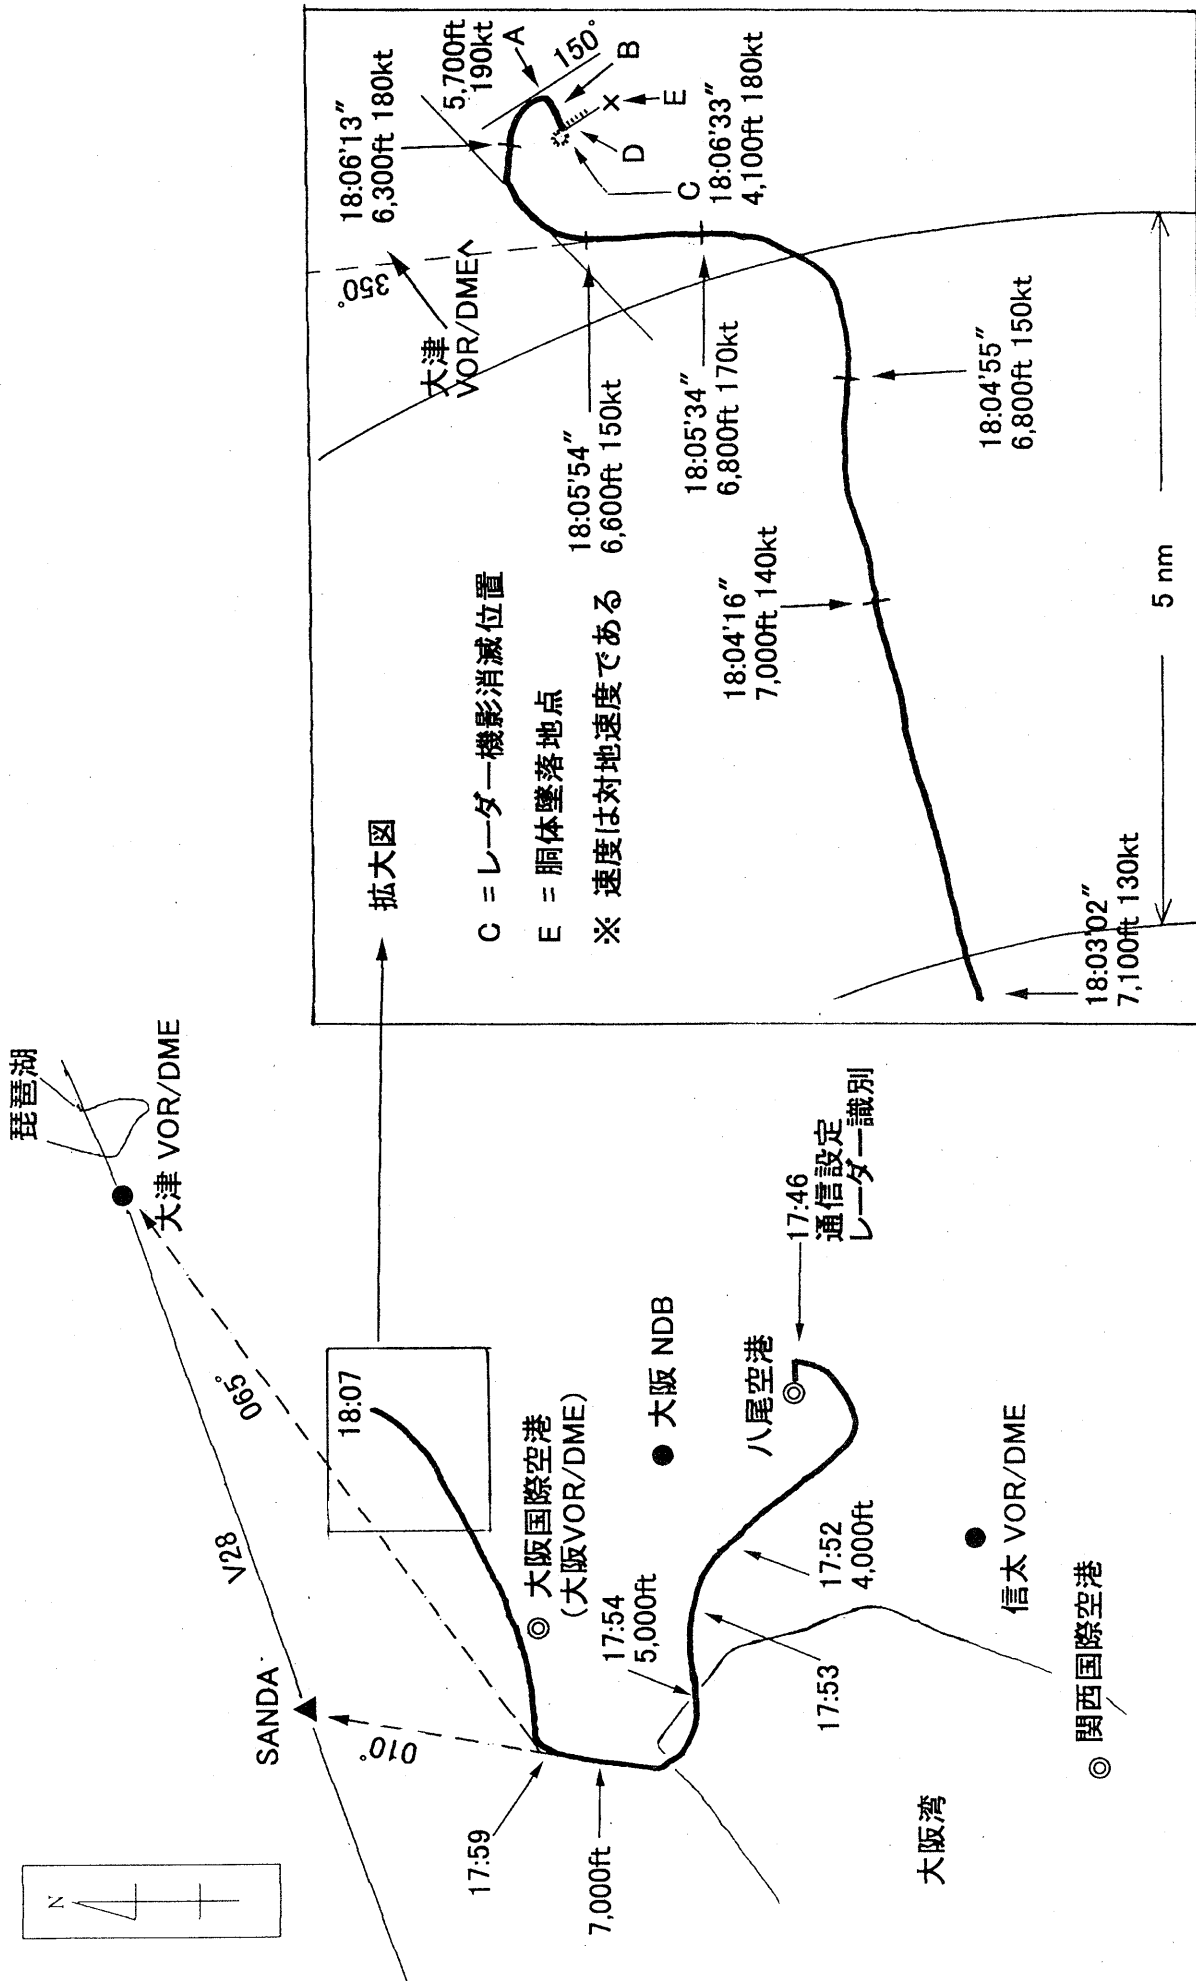
付図2 推定飛行経路図

3.1.8 同機の飛行方向が約230°方向（付図2、A点付近）となったとき、当時の風向/風速は、2.7.2で述べたように、南南西～西南西/20～30ktであったと推定されること及び異常な降下であることから、同機の対気速度は、超過禁止速度200KIASを超過していたものと推定される。

3.1.9 同機は、目撃者の情報、残がいの破損状況、分解調査及び管制機関の情報から、レーダー画面より機影が消滅した位置（付図2、C点）付近で破壊し始めたものと推定され、その後、短時間のうちに分解した（付図2、D点付近で）ものと推定される。

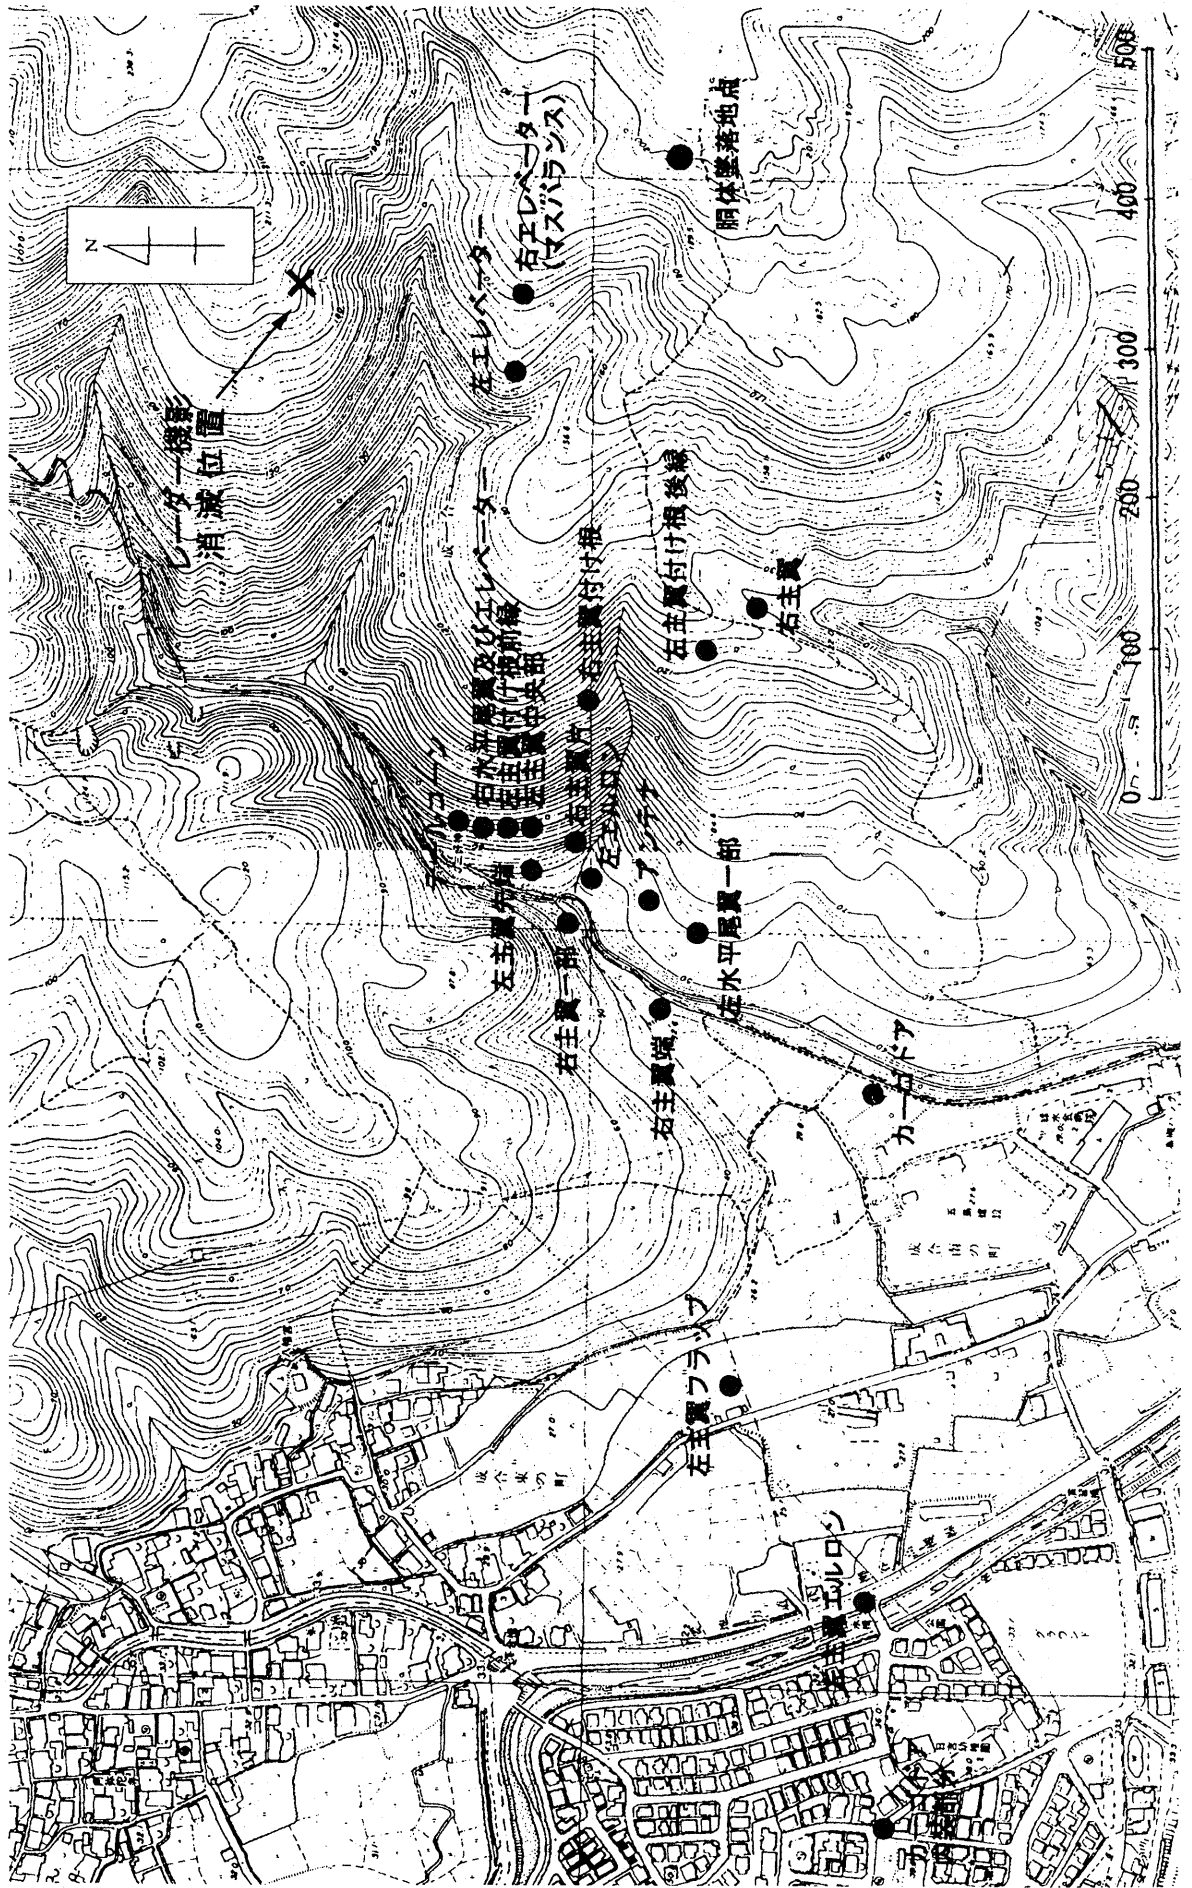
付図4 残がい、散乱状況図

胴体部分は、両主翼が完全に欠落し、水平尾翼の大部分がもぎ取られ、仰向きになり（裏返し）、床面には、松の木（長さ約140cm、幹周り約50cm）が突き刺さった状態で墜落していた。この松の木の根本側は、地上高約2mで切断されており、胴体から約060°方向、約4mの位置であった。機首の磁方位は、約260°で、斜度約30度の谷の方向を向いていた。他の残がいは、胴体の残がいから西側へ幅約300m、長さ約1,100mの範囲から回収された。胴体地点から最も近い地点で発見された主要な部分は、右エレベーター・マスバランスであり、胴体の地点から北西側約140mの地点であった。最も遠い地点で発見された主要な部分は、左エルロンの一部で、胴体の地点から西側約1,000mの地点であった。

- (1) 胴体の墜落現場は、高槻市成合2577番地の雑木林の中であった。
- (2) 主要部分の残がいは、胴体の墜落地点を基準として、次の地点で発見回収された。

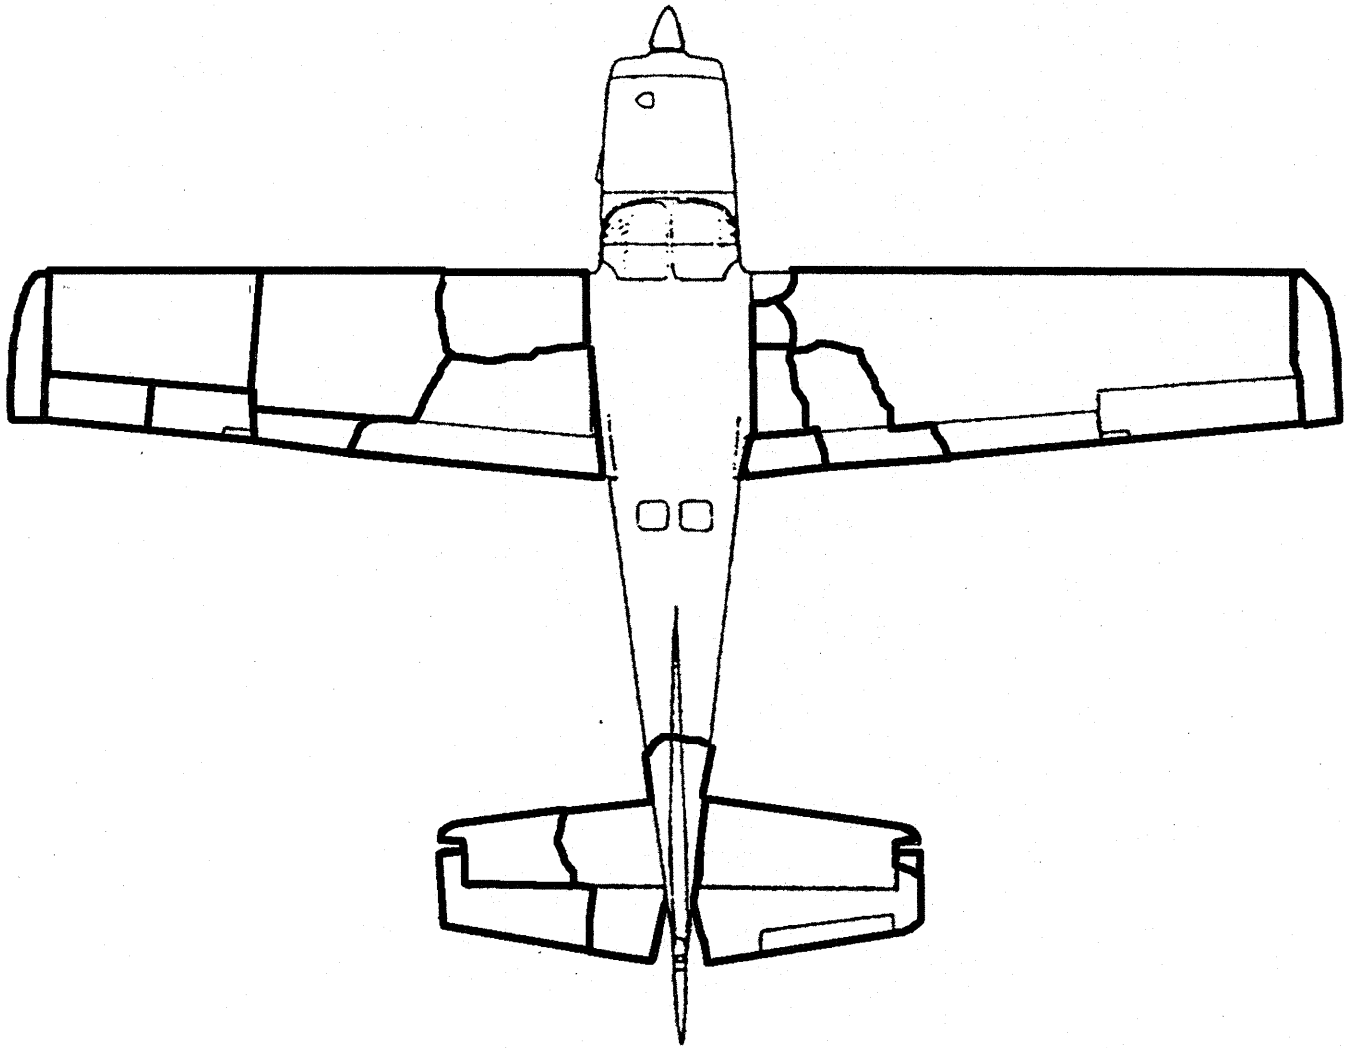
付図 10 破断箇所概要

計器板等の損傷が著しく、大部分の計器及び表示パネルには、計器盤のガラスの破損、指針の折損・脱落及び文字盤の変形・脱落があり、事故現場においては、次のものを除いて数値の読みとりは、困難であった。

- ① スパイラルのような異常な降下旋回から、回復しようと操作を実施した際、上向きの過荷重により、主翼は上曲げ状態となり、主桁が左右ほぼ同時に翼根部において破壊した。
- ② この時、左主翼の胴体結合金具が破壊し、左主翼が右主翼に先行して胴体から破断分離した。このことにより、左右に揚力のアンバランスが生じ、胴体が左にロールしたため、左主翼は、胴体と干渉しながら（胴体に巻き付くような）後方へ移動して、尾翼とも干渉し、8片に分断飛散した。
- ③ 右主翼は、V字状態になったが直ちに破断までには至らなかった。しかし、主構造が既に破壊していたため、その後胴体の左ロールと風圧により、結合金具を残して翼根部で後方に分離破断した。
- ④ 垂直尾翼及び左水平尾翼を含む胴体尾部は、左主翼の干渉により、外板がねじ切れた状態で、コントロールケーブル等だけで胴体と繋がっていたため、破壊時の運動量を持つ方向に落下した胴体に引きずられる状態で、残った尾部を回転させながら、胴体と一緒に墜落した。

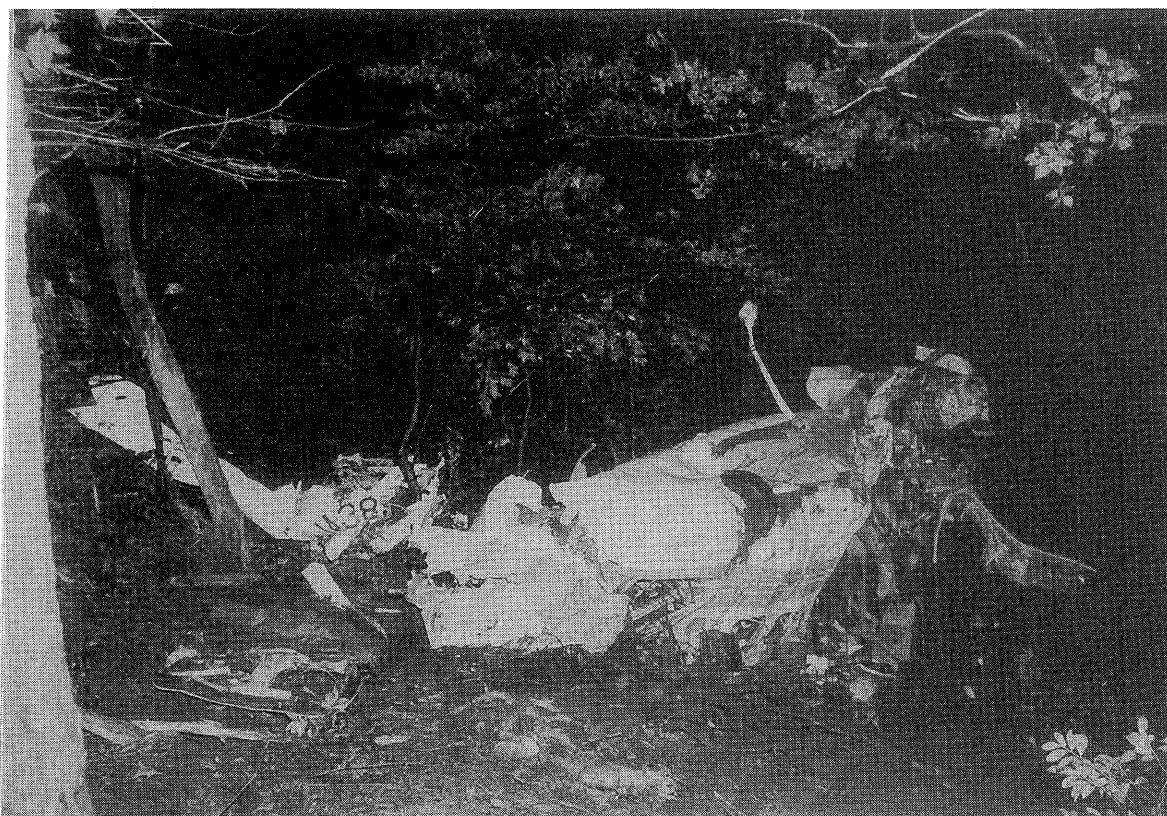
写真 1 事故機 (墜落現場)

両主翼が欠損し、床面が、長さ約140cm、幹周り約50cmの松の木で下面から貫かれ、破損していた。

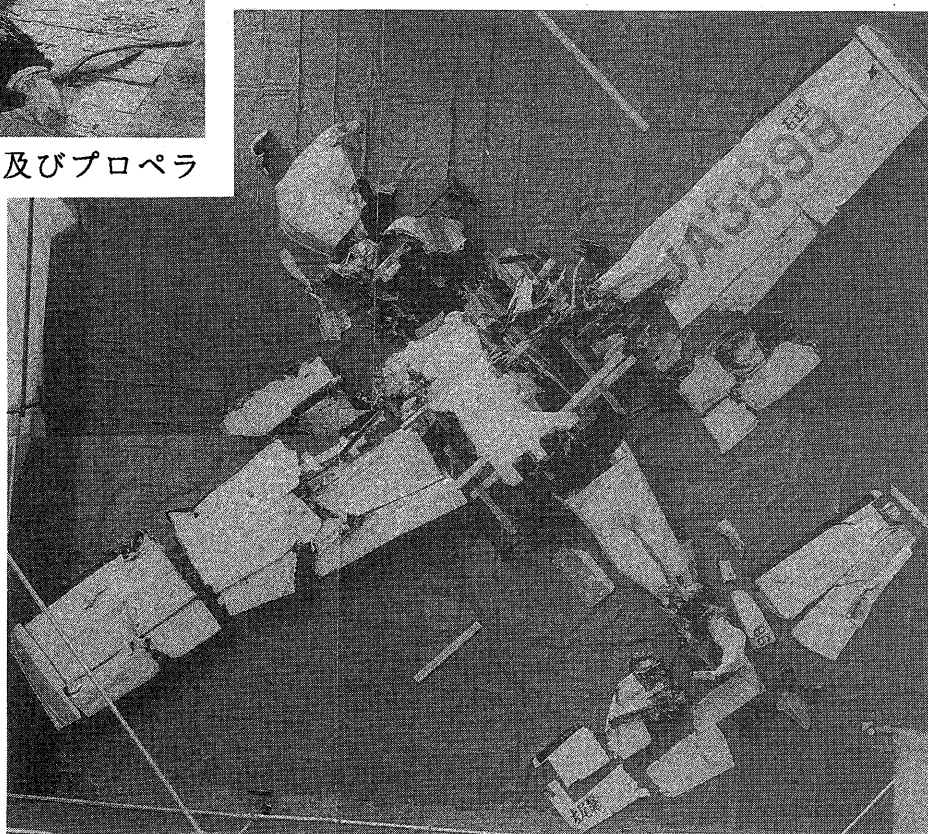
エンジン及びプロペラ

3本のブレード中、2本はプロペラ・ハブに取り付けられたままであったが、1本(#2 BLADE)は、プロペラ・ハブから脱落していた。

各ブレードの表面に、回転により生じたと思われる擦り傷等の痕跡は認められなかった。

胴体に取り付けていたが、マウントは破損していた。

左側面が押し潰されたように損傷していた。

各ブレードの前縁の傷等が軽微であり、また、分解調査の結果、墜落時又は回収時に生じたと思われる傷以外の不具合は認められなかったことから、地面との衝突時には、同機のエンジンはパワーオフ状態で、ブレード角はロー・ピッチ付近であったものと推定される。

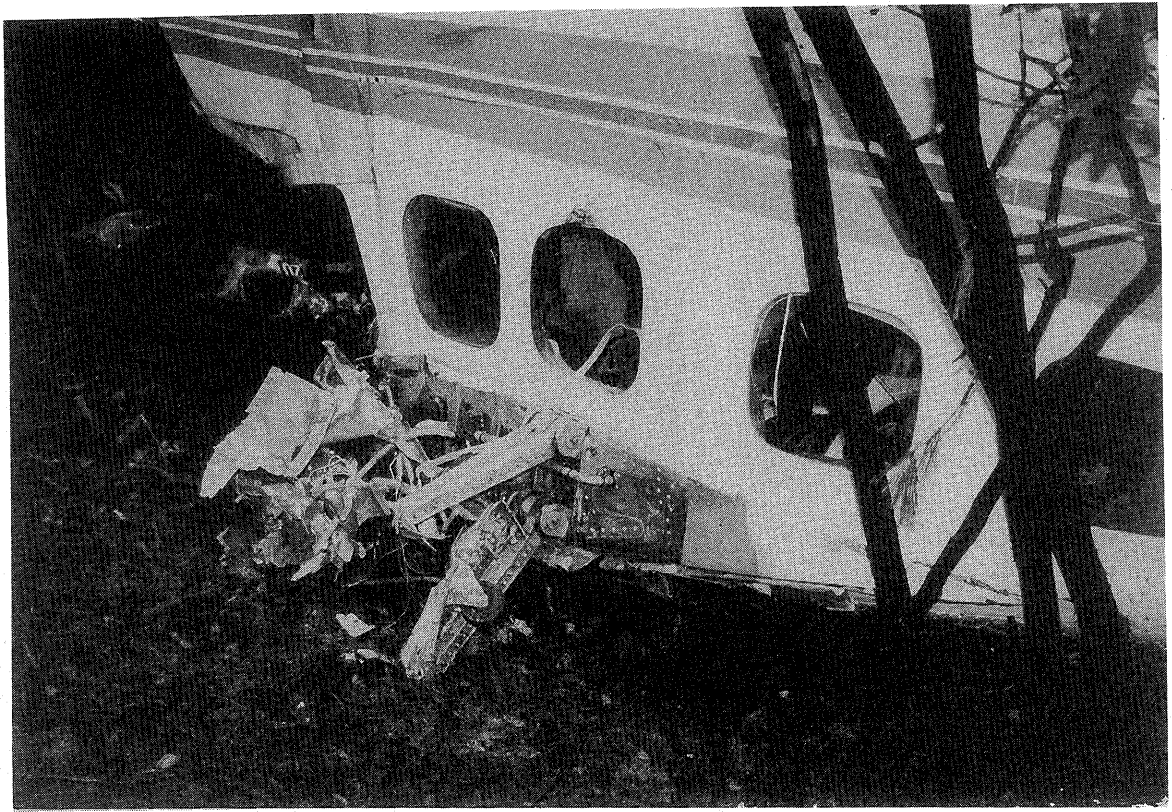
写真 3 右主翼取付部

両主翼の主桁は、胴体との結合金具部で翼側と胴体側が干渉し、上に引きちぎれたように破損していた。

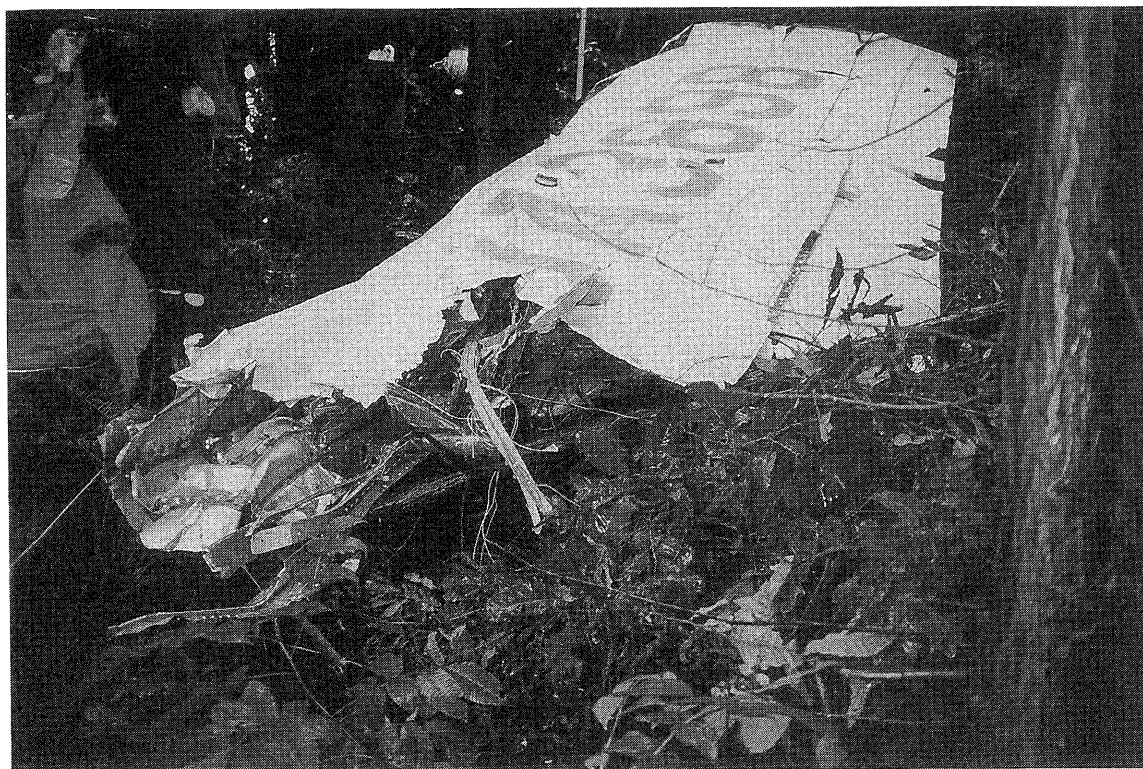
写真 5 右主翼

- ① 右主翼は、内側部分が小さく5片に分れ、フラップ及びエルロンを含む翼の大部分1片、翼端部分の一部1片を合わせ、計7片に分れていた。
- ② 左主翼は、フラップを含む内側部分が2片に分れ、フラップの外側部分が1片、翼中央部分が1片になり、フラップとエルロンの付け根付近から翼端部までが4片に分れ、計8片に分れていた。

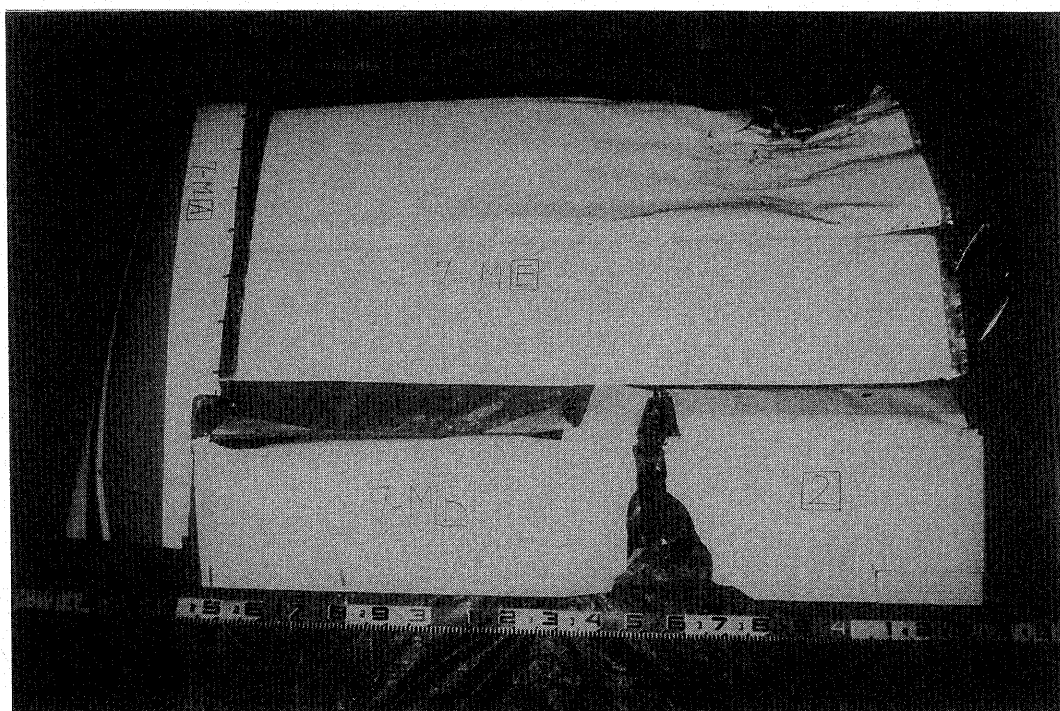
写真 8 左主翼翼端側

エルロン前縁がつぶれており、取付金具部が破断し、舵面は2片に分れていた。

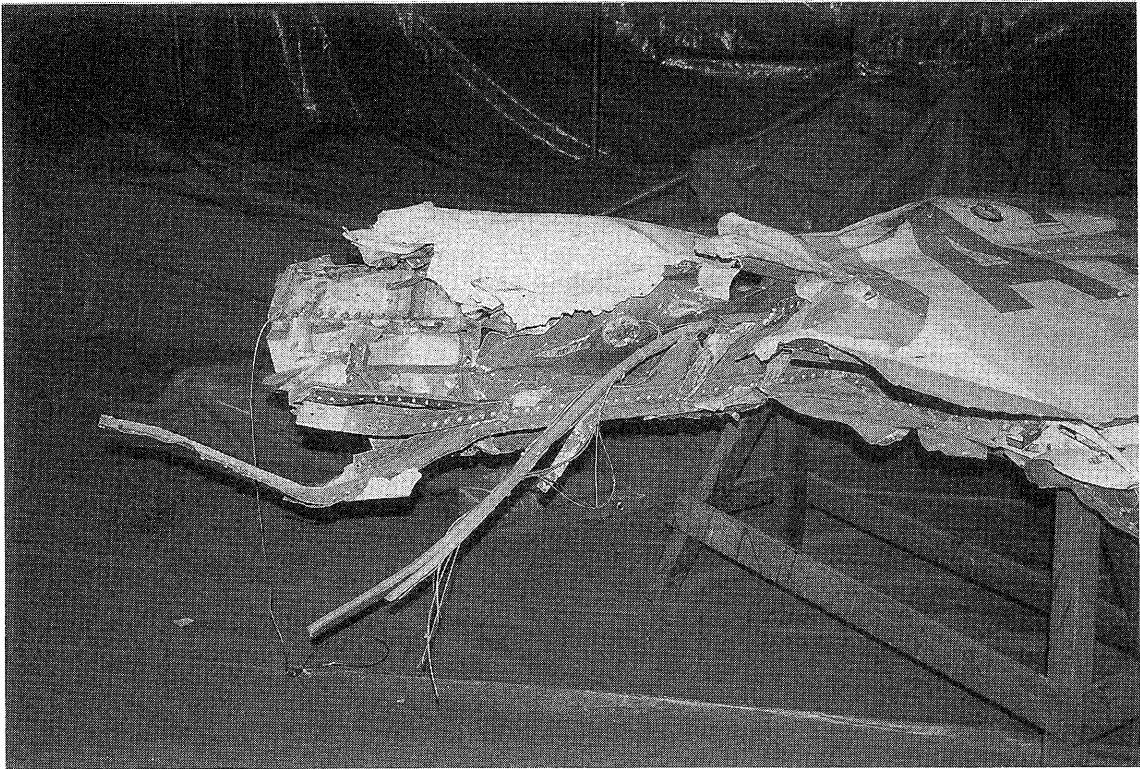
写真 9 右主翼破損状況

3.1.11 同機が空中で破壊したことについては、推定飛行経路及び両主翼の破損状況からスパイラルのような異常な降下旋回をしつつ、超過禁止速度を超えるまでに速度が増加した状態で急激な回復操作がおこなわれたことにより、主翼に設計上の終極荷重を超える上向きの荷重が発生したためと推定される。

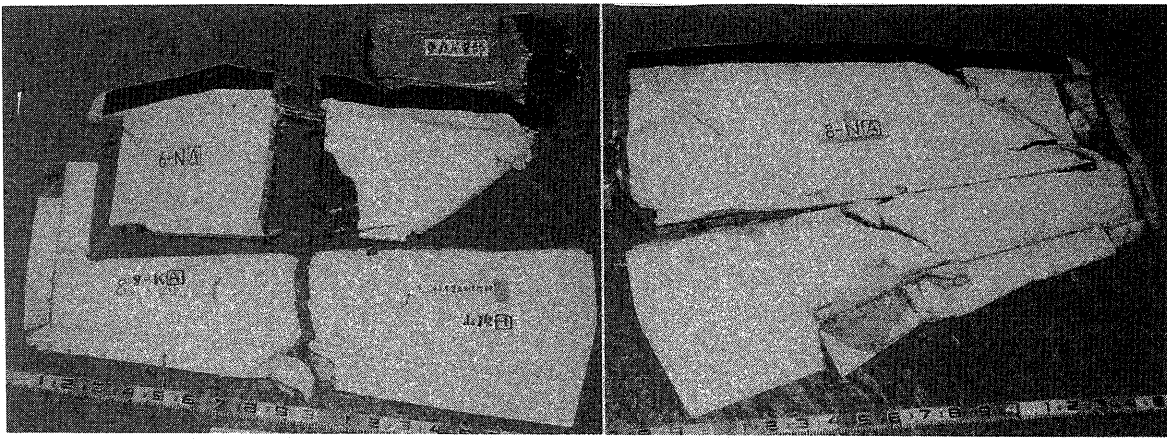
写真 1 1 水平尾翼

右水平尾翼の大部分と左側水平尾翼の外側部分は、脱落していた。

- ① 右水平尾翼は、胴体取付部で破断して、昇降舵は安定板に取り付いていたが、マス・バランスは脱落していた。
- ② 左水平尾翼は、安定板の中央付近で折れ曲がり、翼端側の一部が昇降舵と共に破断し、昇降舵は取付金具部が破断して、舵面は2つに分れていた。
- ③ 垂直尾翼は、安定板前縁に幅約90cmの凹みがあり、方向舵は、上部の取付金具部が破断し、舵面は左に曲がっていた。
