航空事故調査報告書
九州航空株式会社所属
セスナ式172M型JA3701
大分県大分郡野津原町
平成11年3月24日

平成11年11月4日
航空事故調査委員会議決
委員長 相原康彦
委員 勝野良平
委員 加藤晋
委員 水町守志
委員 山根皓三郎

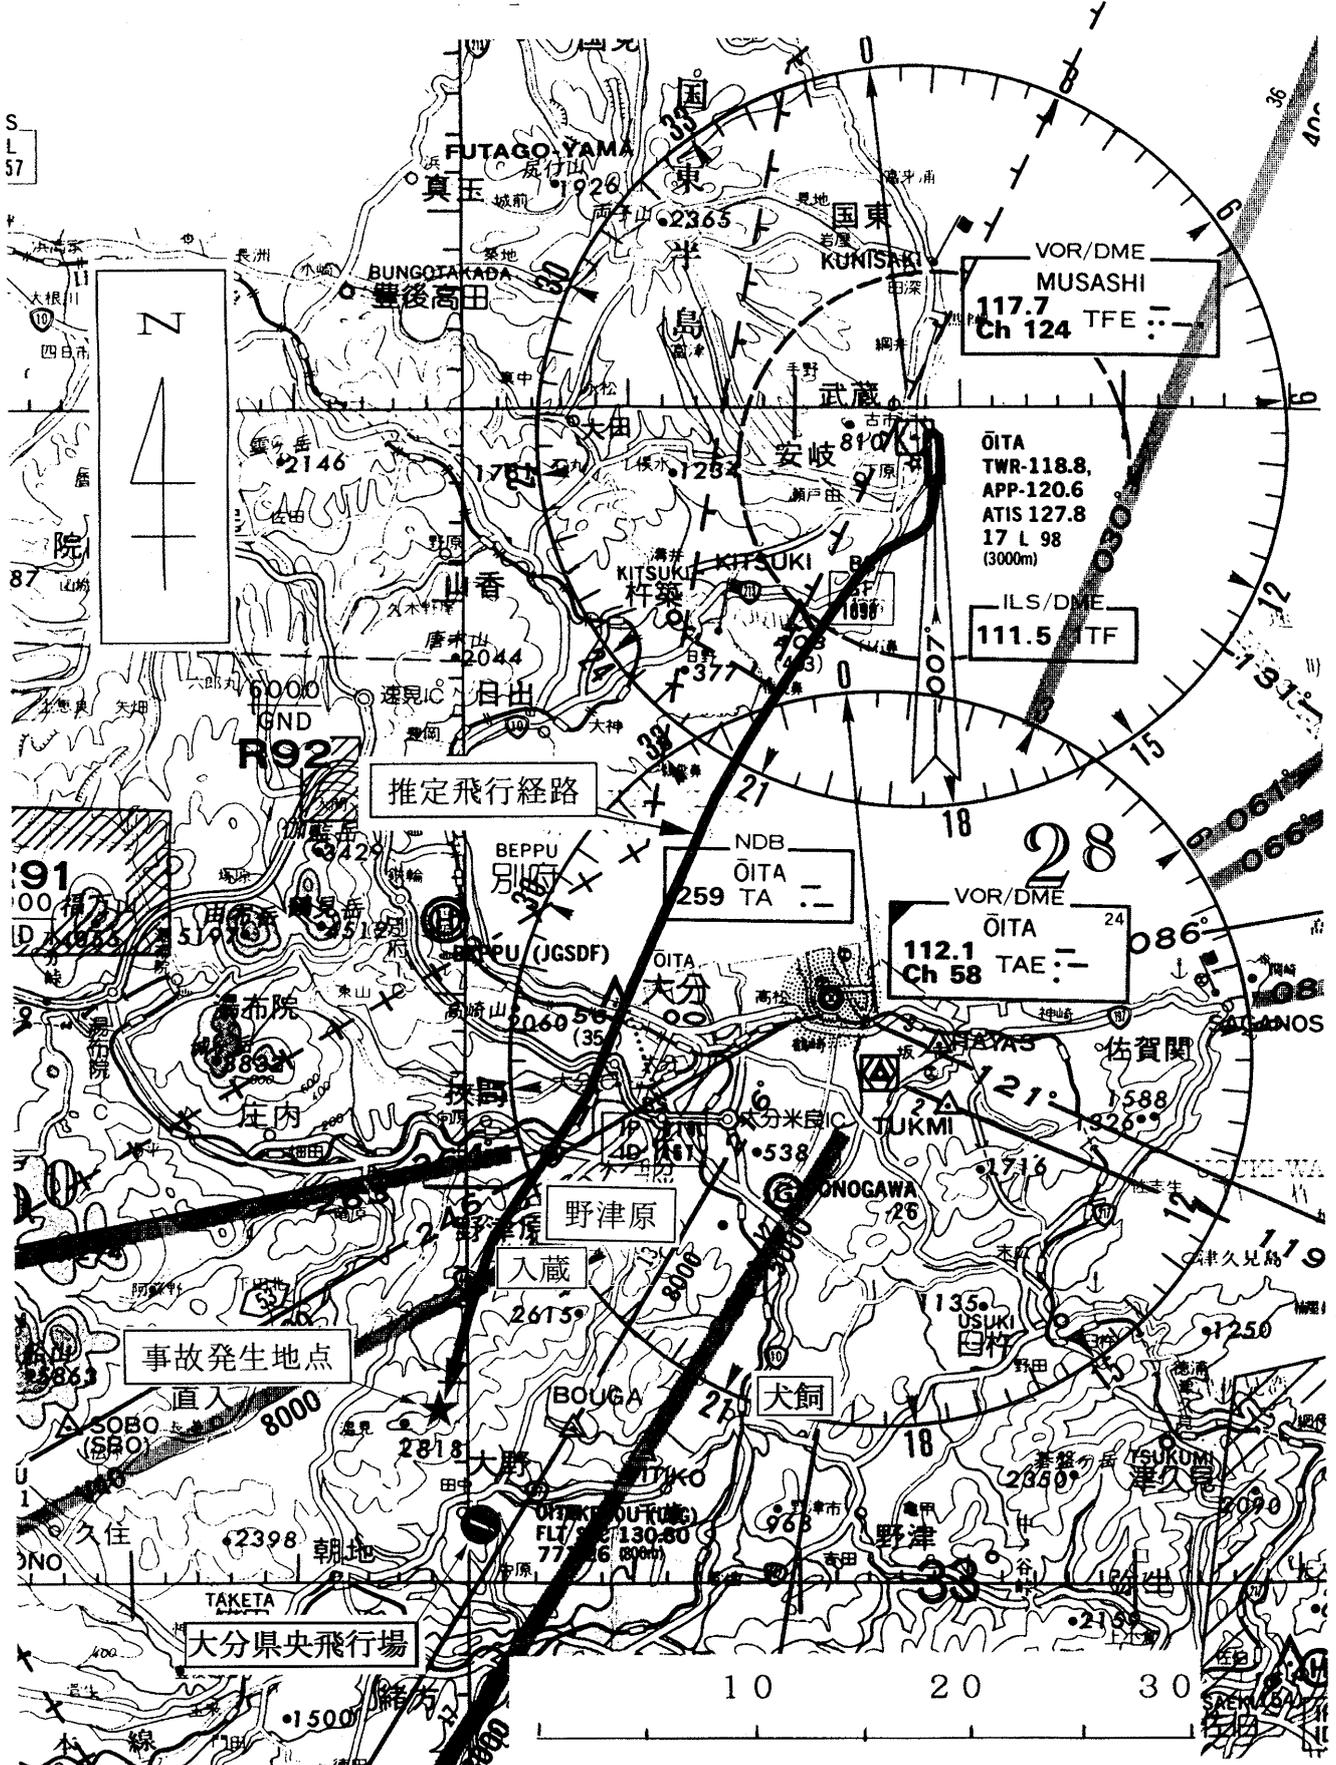
付図 1 推定飛行経路図 1

3.1.6 同機は、以下のことから、大分空港を離陸後、大分空港近傍の武蔵VOR/DMEを受信し、同VOR/DMEからのアウトバンド・コースをほぼ直線的に大分県央飛行場へ向けて飛行していたものと推定される。

- (1) 同機のVOR受信装置は、武蔵VOR/DMEが選択され、また、VORのコースは、約215°が選択されていた。
- (2) 武蔵VOR/DMEから約215°のアウトバンド・コース付近にある野津原町入蔵において、同機が飛行していたと推定される時間帯に、北東から南西に飛行する同機のものと思われるエンジン音を聞いた者がいた。
- (3) 同機が大分空港を離陸後、武蔵VOR/DMEから約215°のアウトバンド・コースをフライト・プランに記載された対気速度でほぼ直線的に飛行した場合、当時の風を考慮すると事故発生地点までの所要時間は、約20分と推算され、同機が大分空港を離陸してから山の斜面に衝突するまでの時間が、約20分であったことと合致する。

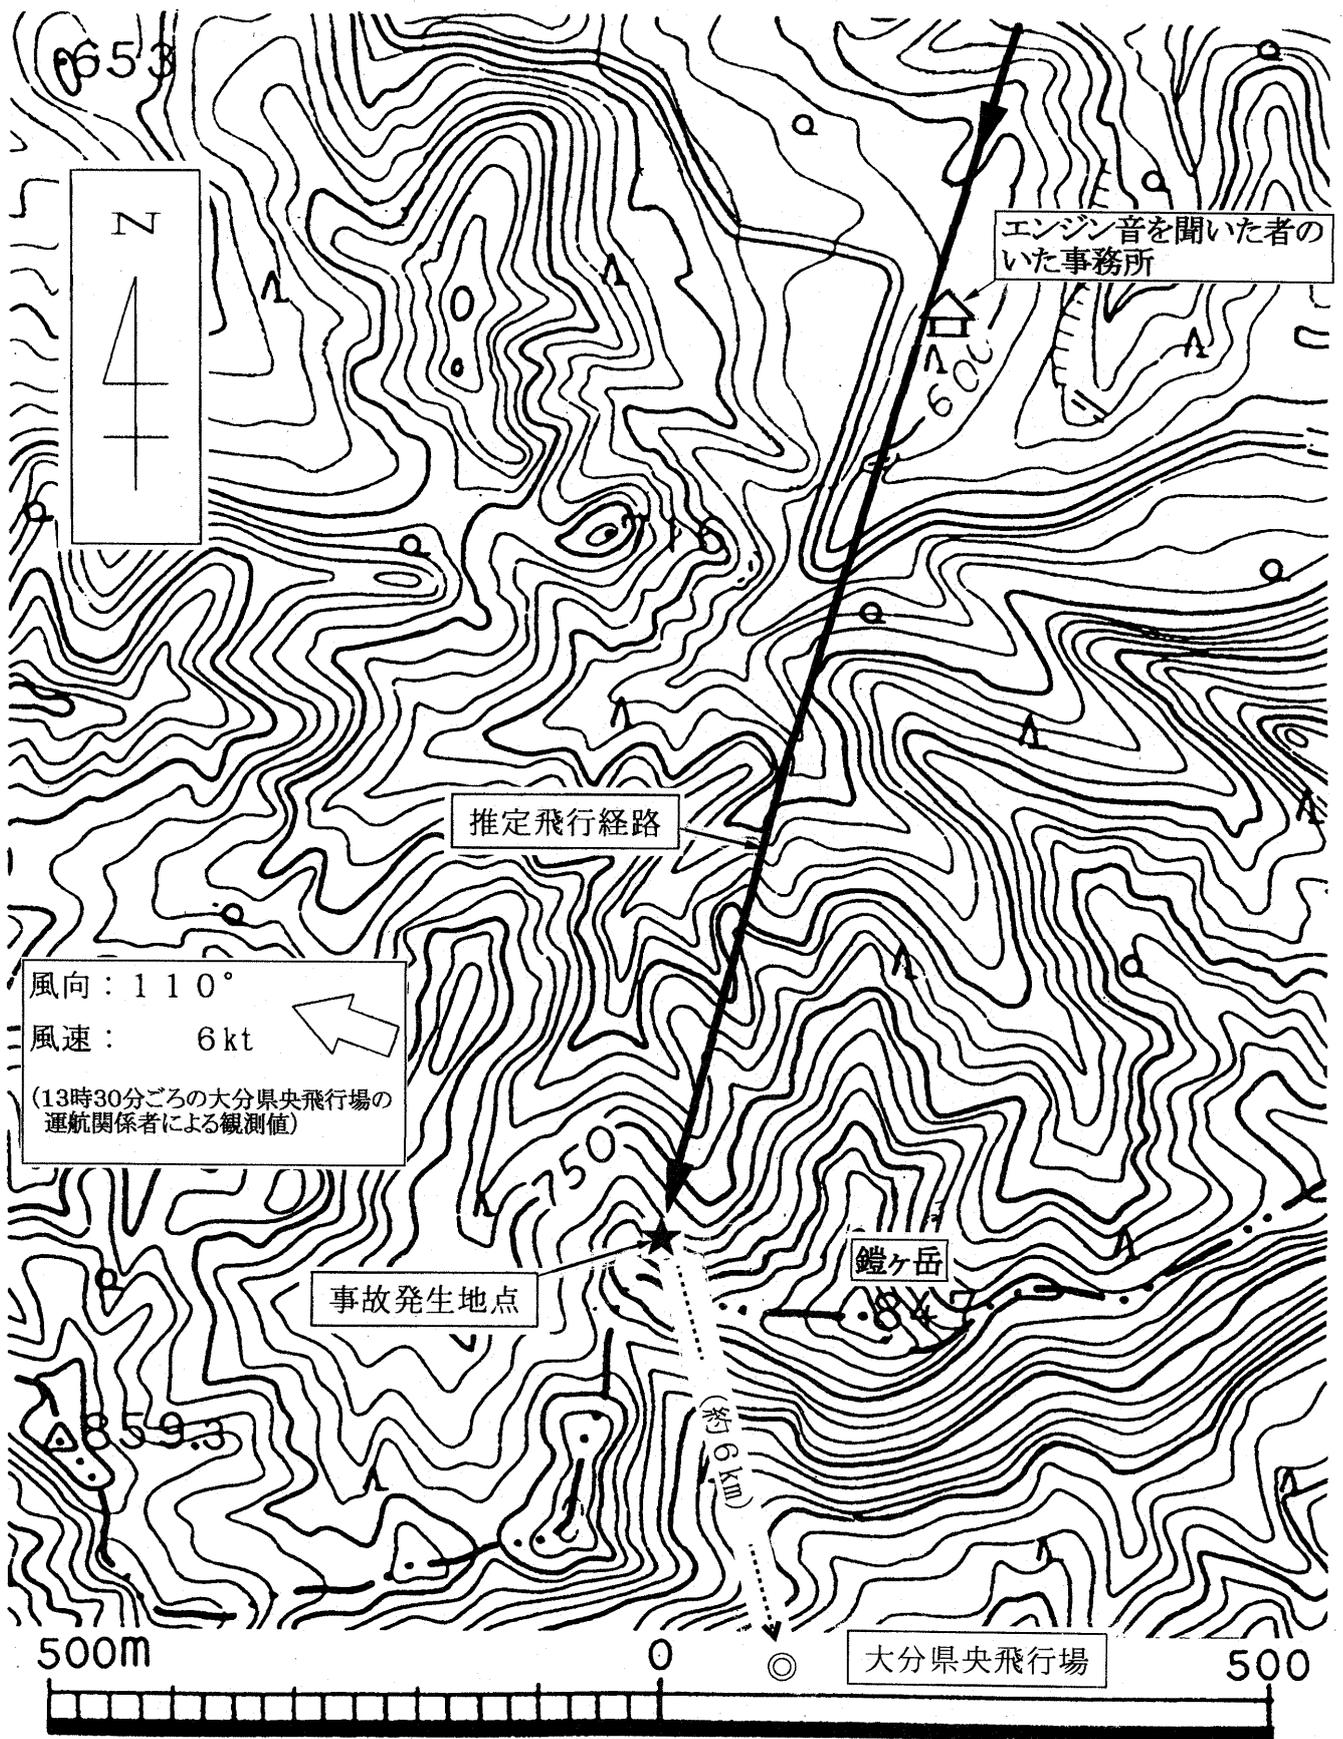
付図2 推定飛行経路図2

事故現場は、鎧ヶ岳頂上（標高847m：2,779ft）から西北西約200mに位置する斜度約50度の北東を向いた斜面（標高約790m：約2,590ft）で、同機は、その斜面に北東方向から衝突しており、衝突位置から稜線までの標高差は約20mで、その稜線は同機の機首方向から見ると右側が低くなっていた。

- (1) 3.1.8(1)の場合、同機は、エンジン音を聞いた者がいた、鎧が岳北方約800mにある事務所付近で高度を下げ、2.1.2(3)に述べたように、同機の機長は、この付近を飛行した経験があったので、地表の道路等を確認して自機の位置を把握し、前方の山を回避するため、高度を上げる操作をしたが、間に合わなかった。
- (2) 3.1.8(2)及び(3)の場合、機長は、自機の位置を正確に把握していなかったが、大分県央飛行場北方の山地を避けることが可能な位置にいると判断して低い高度で飛行した。

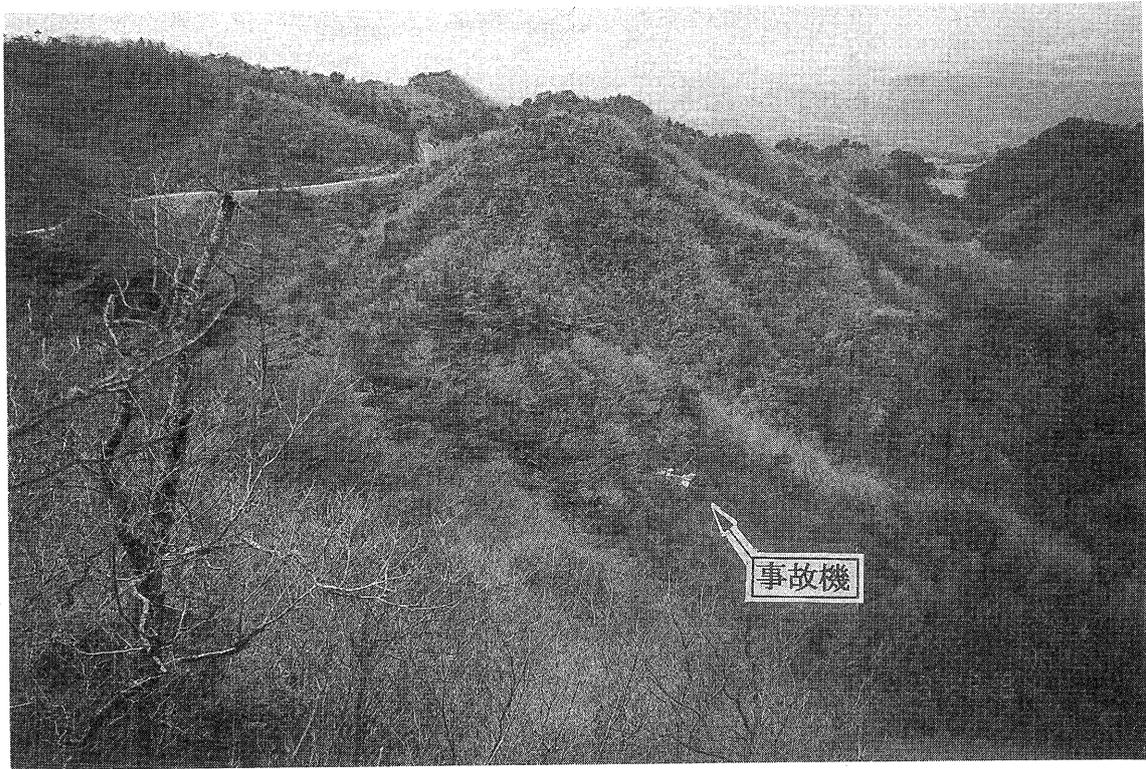
写真 1 事故現場付近の全景

同機は行方不明となっていたが、3月25日、13時37分ごろ、大分県央飛行場の北北西約6kmにある鎧ヶ岳の西北西で北東を向いた斜面（標高約790m）に衝突しているのが発見された。事故発生時刻は、3月24日13時35分ごろであった。

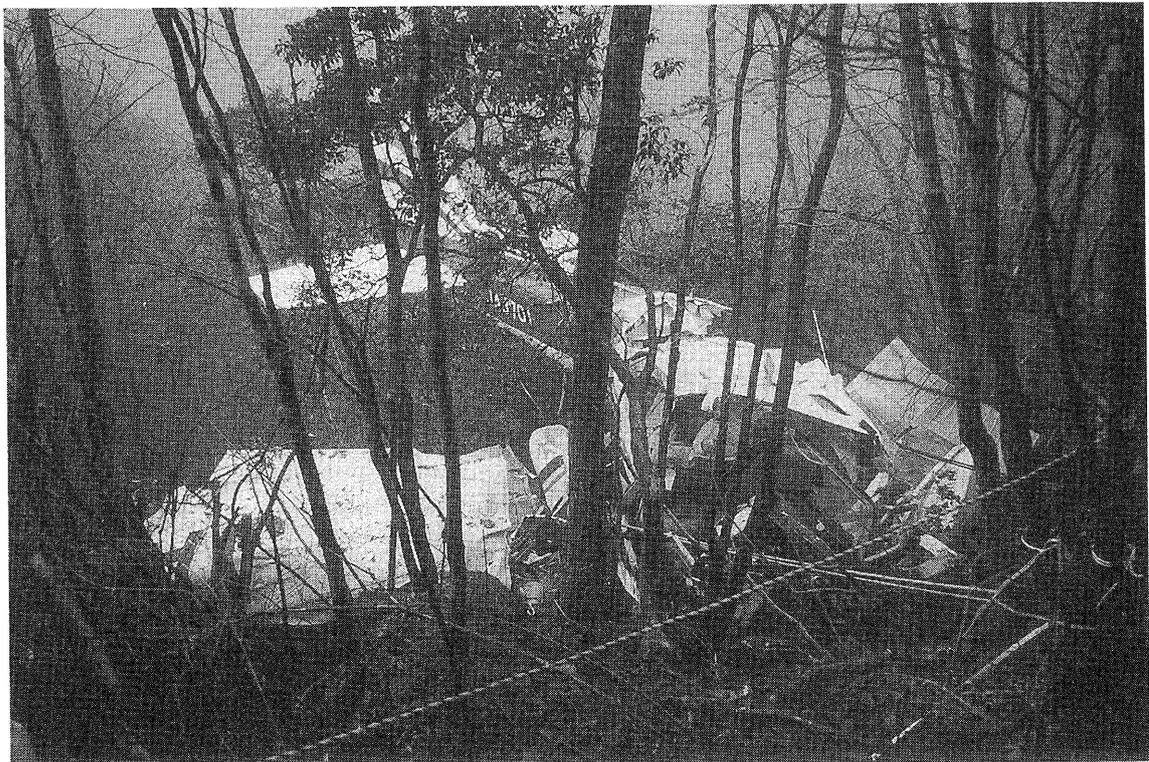
写真 2 事故機

同機は、翼をやや右に傾け、ほぼ水平の姿勢で機首から斜面に衝突し、機首部は破損して先端は地中に埋もれていた。胴体は、客室と後部胴体の境界付近が折れ、後部胴体は、樹木に支えられてほぼ水平の姿勢で止まっていた。

左主翼は胴体取付部から完全に分離し、右主翼もほぼ分離した状態で胴体近辺にあった。

主翼前縁に残っていた打痕と折れた樹木、又は樹木にあった打痕との位置関係がほぼ一致していたことから、同機は、約240°の方向で、ほぼ水平の姿勢で斜面に衝突したものと推定される。
