所 属：北海道航空株式会社所属
型 式：セスナ式172P型
登録記号：JA3967
発生場所：北海道札幌市東区丘珠 札幌飛行場
発生日時：平成11年7月28日 15時58分

1.1 航空事故の概要

JA3967は、平成11年7月28日、札幌飛行場において操縦練習生の単独飛行による連続離着陸訓練中、15時40分ごろ着陸の際バウンドを繰り返して機体を損傷し、さらに、着陸復行を行って15時58分に緊急着陸した際、滑走路を逸脱してかく座し、機体を損傷した。

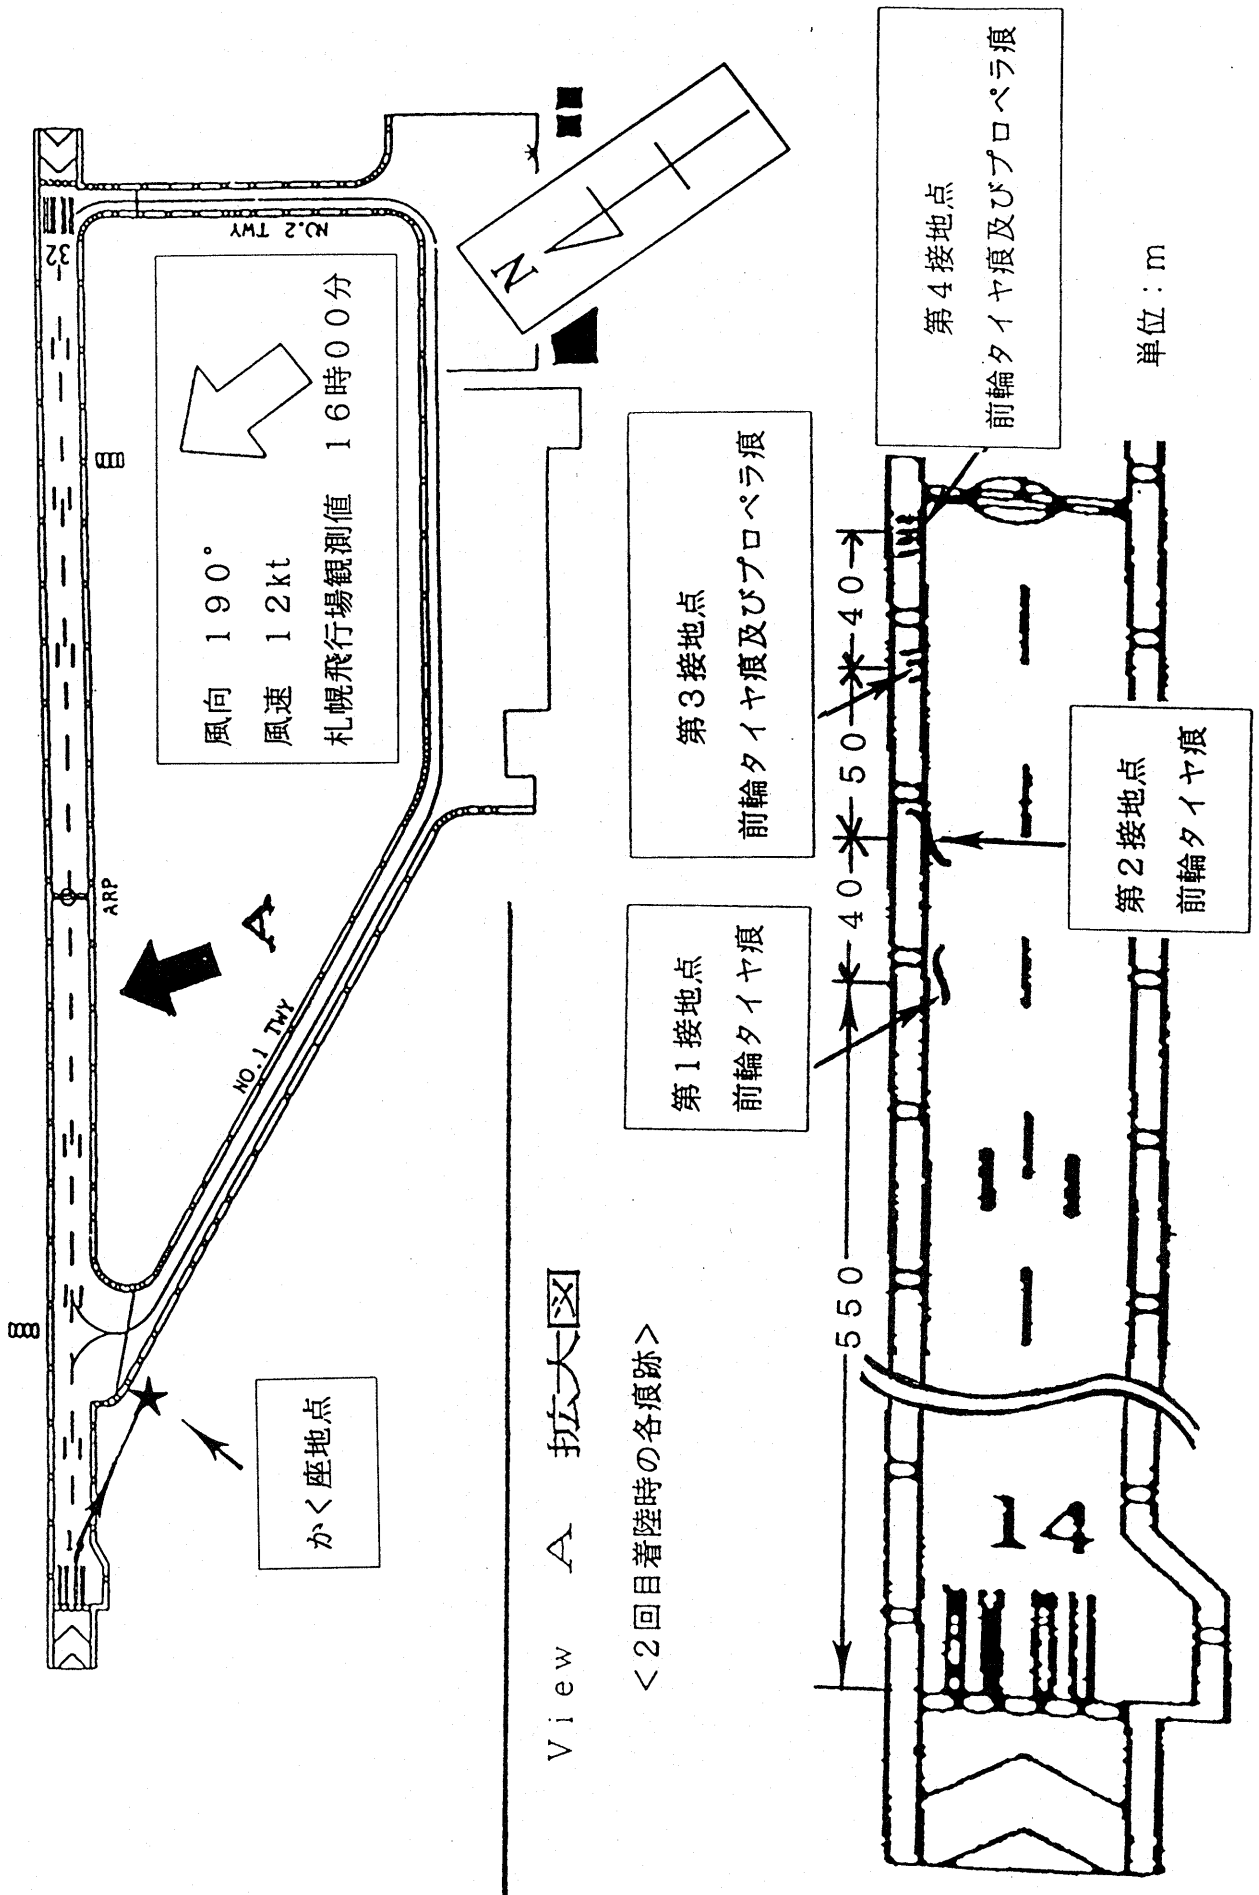
付図1 事故現場見取図
(札幌飛行場)

機体は、着陸復行して緊急着陸した後、滑走路14末端から南西方向約200mの位置に、機首を南西方向に向け前脚を折損し、着陸帯の草地に機首を突っ込んだ状態でかく座していた。

復行前の着陸の際、同滑走路14末端から約550m、約590m、約640m及び約680mの各地点には、前輪のタイヤ痕及びプロペラブレードによる擦過痕が残されていた。これは、同機が着陸時に計4回のバウンドを繰り返したことによるものと推定される。

また、同末端から約640m及び約680mの地点には、前輪の破片が散乱し、滑走路縁標識外側付近には、プロペラブレードによる溝状の擦過痕と前輪のタイヤ痕が残されていた。

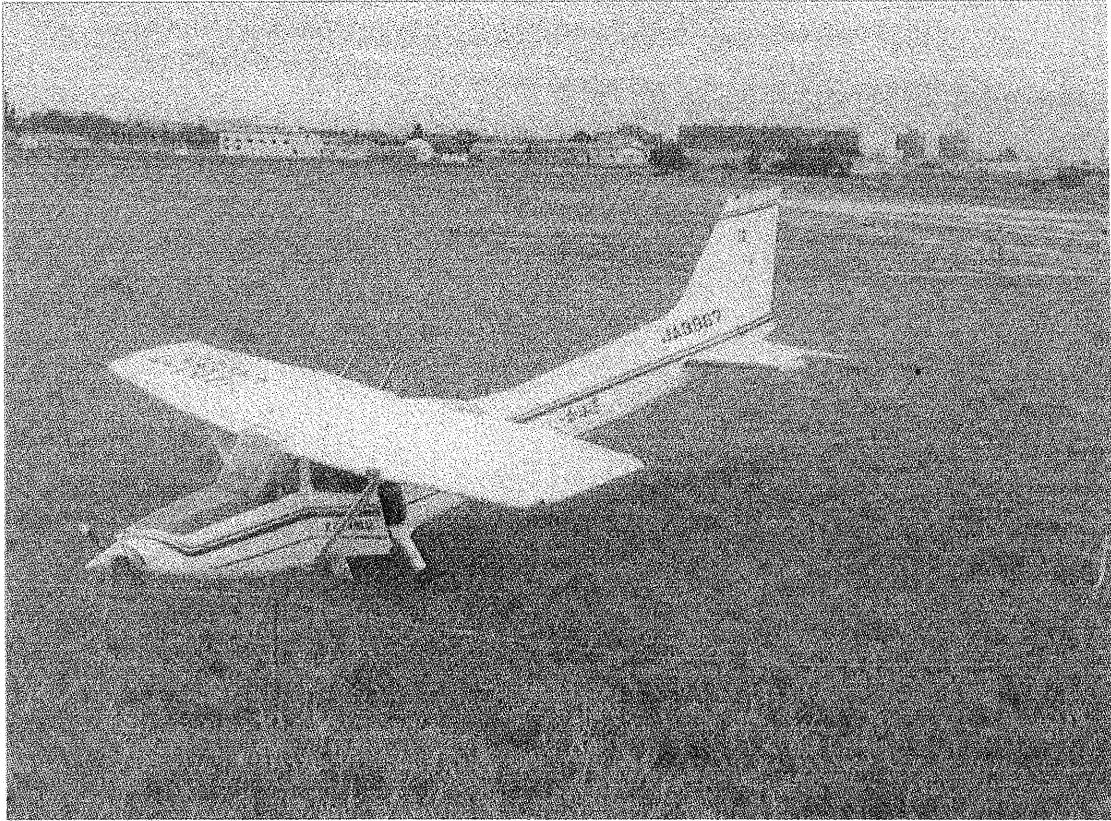
写真 1 事故現場

接地後、機体は、滑走路を逸脱し、着陸帯にかく座した。

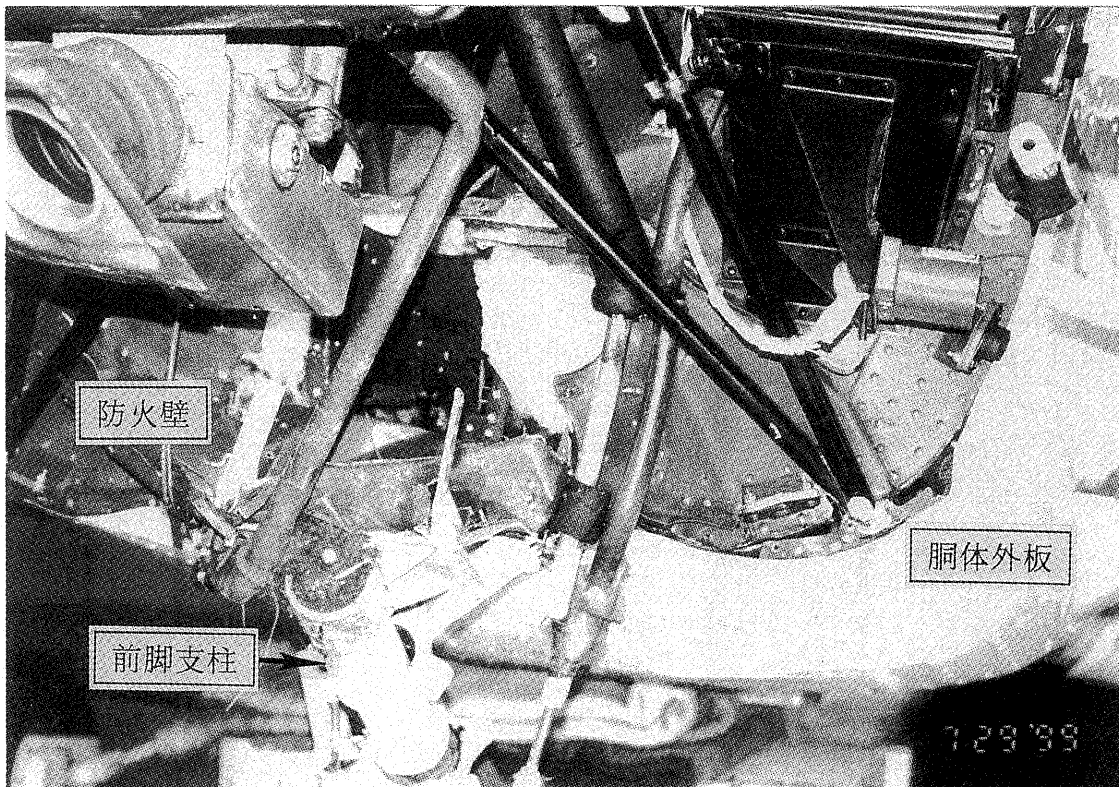
写真 2 事故機（機首部下面）

- (1) プロペラ
 - ・ 2枚共先端で湾曲
- (2) 前脚
 - ・ 支柱折損
 - ・ タイヤバースト及びホイール・ハブ破損
- (3) 機首部
 - ・ ストリンガー4本湾曲、損傷
 - ・ 前脚取付部破断
 - ・ 防火壁座屈、損傷
- (4) 操縦席付近
 - ・ センター・ペDESTAL及び操縦席床板損傷
 - ・ 左席操縦輪固着
 - ・ 左席ラダー・ペダル損傷

3.1 事故現場の状況、機体の損傷状況、操縦練習生及び操縦教員並びに目撃者の口述から、同機は、着陸の際、大きくバウンドしてポーポイズ状態に陥り、前脚から激しく接地したこと及びプロペラブレードを滑走路面に激しく接触させたことにより、機体を損傷し、操縦系統が拘束されて操舵に不具合を生じたものと推定される。
