航空事故調査報告書

所 属：インペリアル航空株式会社所属
型 式：ベル式206B型（回転翼航空機）
登録記号：JA9152
発生場所：千葉県市原市中高根の水田上空
発生日時：平成11年7月5日 08時25分ごろ

1.1 航空事故の概要

JA9152は、平成11年7月5日、薬剤散布のため、機長だけが搭乗して飛行中、08時25分ごろ、配電線に衝突し、水田に墜落した。

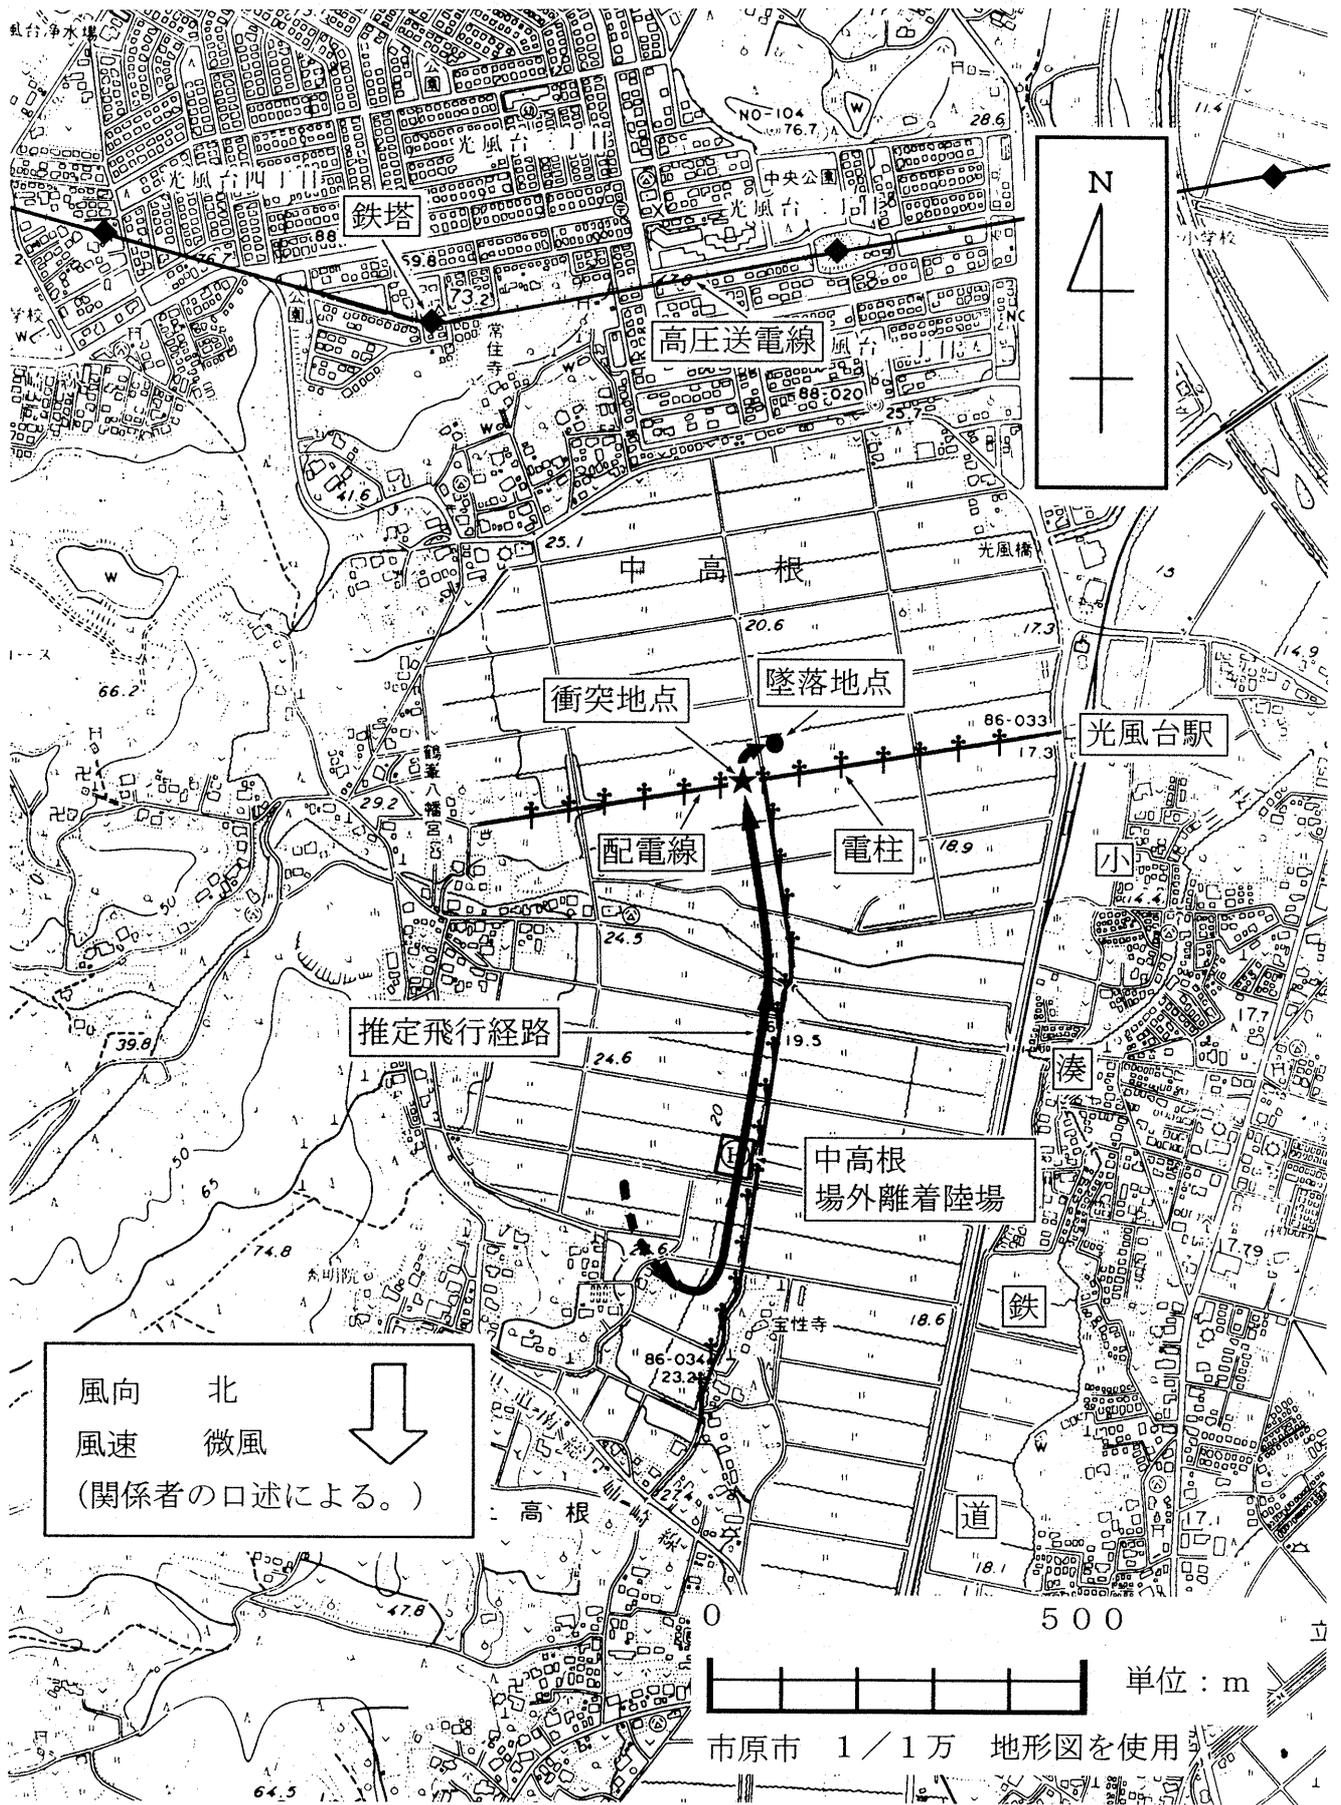
付図 1 推定飛行経路図

0 8 時 2 2 分ごろ、1 7 回目の飛行に入り、前回残した南北方向の配電線の西側部分を散布した後に、同配電線沿い部分の薬剤散布密度を上げるため、高度約 9 m、速度 4 0 kt 以下で（1 6 回目までの飛行においては、飛行高度約 1 0 m、飛行速度約 4 0 kt）、北へ向かって散布飛行をした。薬剤残量及び残りの散布面積のことを考えながら飛行していたところ、突然、東西方向に架設されている配電線が目前に現れた。上方へ回避できないと判断し、とっさに下方に回避する操作を行った。その瞬間、青い光が見え、メイン・ブレードで配電線を切ったなどと思い、機体を立て直そうとサイクリック・スティックを引いたが、レスポンスが感じられなかった。その後、どのように墜落したのか分からない。

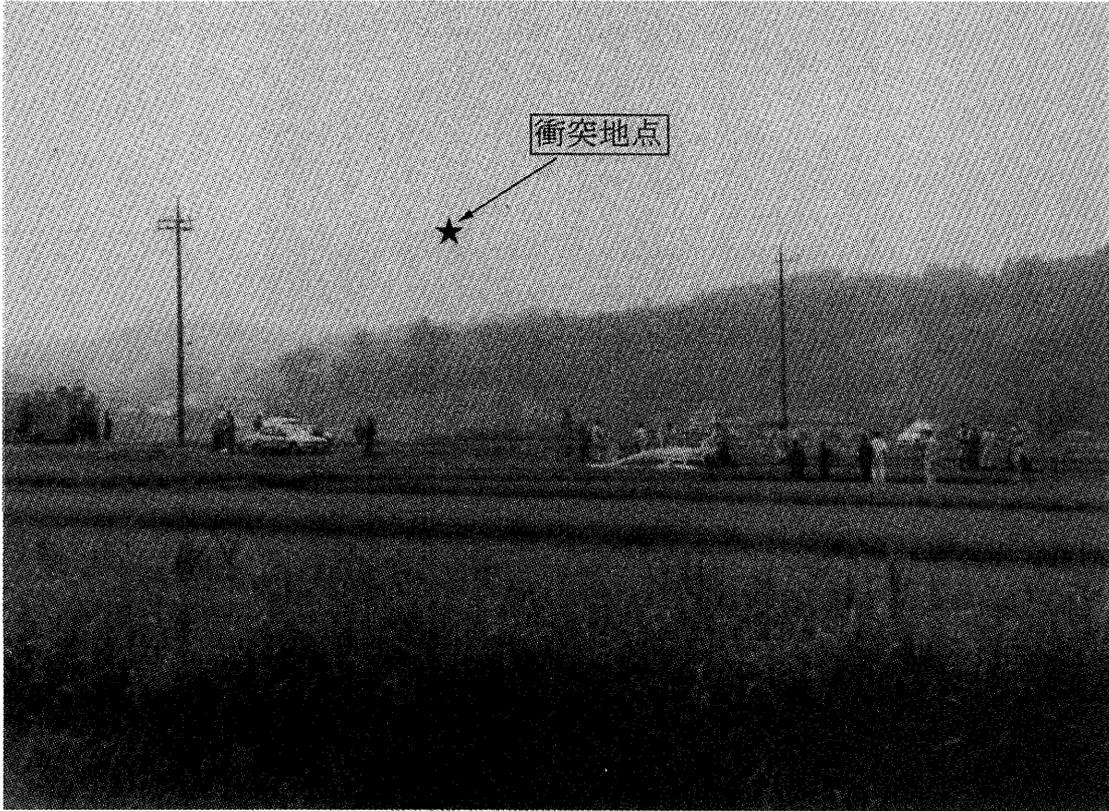
写真 1 事故現場

機体墜落地点は、小湊鉄道の光風台駅西方約400mに位置する水田で、機体は、機首を北西に向け右側面を下にして横転していた。機体前方には、機首が地面に衝突したことによる凹みがあり、その周囲には、破損した風防、右側ドア、メイン・ローター・ブレード、スキッド及び切断された配電線の一部が散乱していた。また、墜落地点の南約40mに東西方向に架設されている配電線5本のうち、4本が切断されていた。

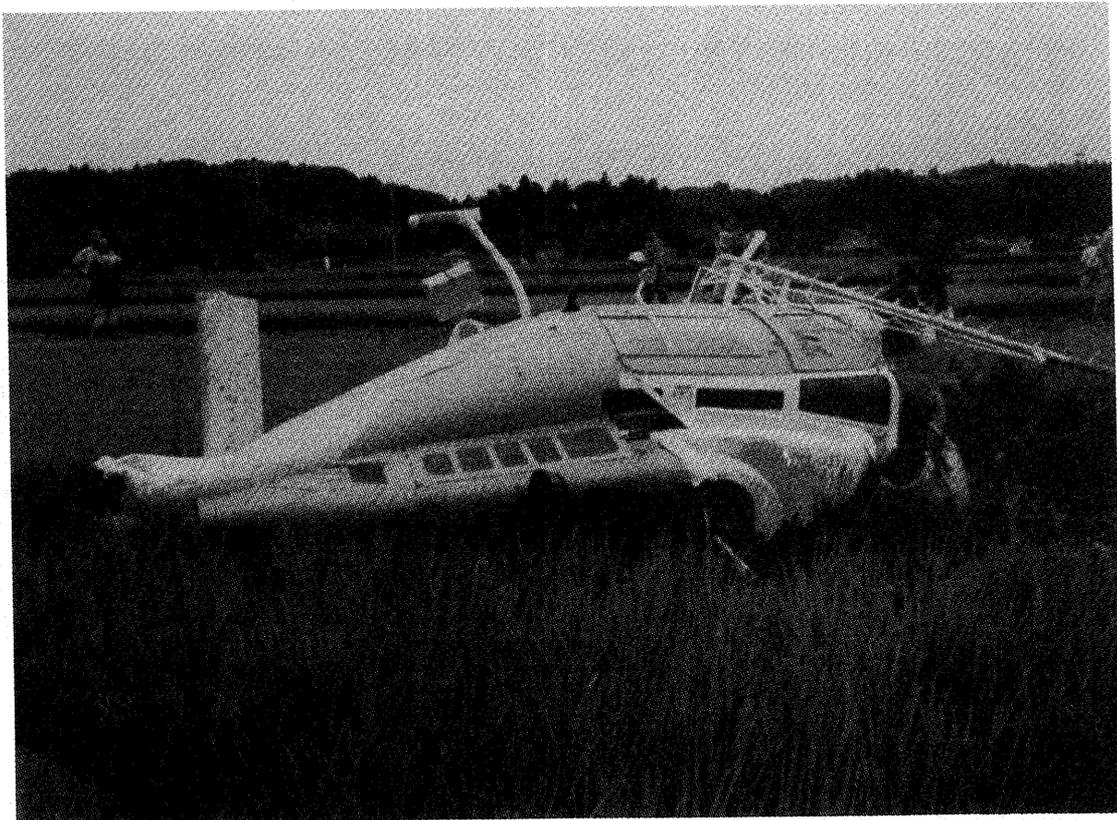
写真 2 事故機

| (1) 胴体部及びテール・ブーム部 | 破損 |
| (4) スキッド部 | 折損 |
| 左右散布用ブーム | 変形損傷 |

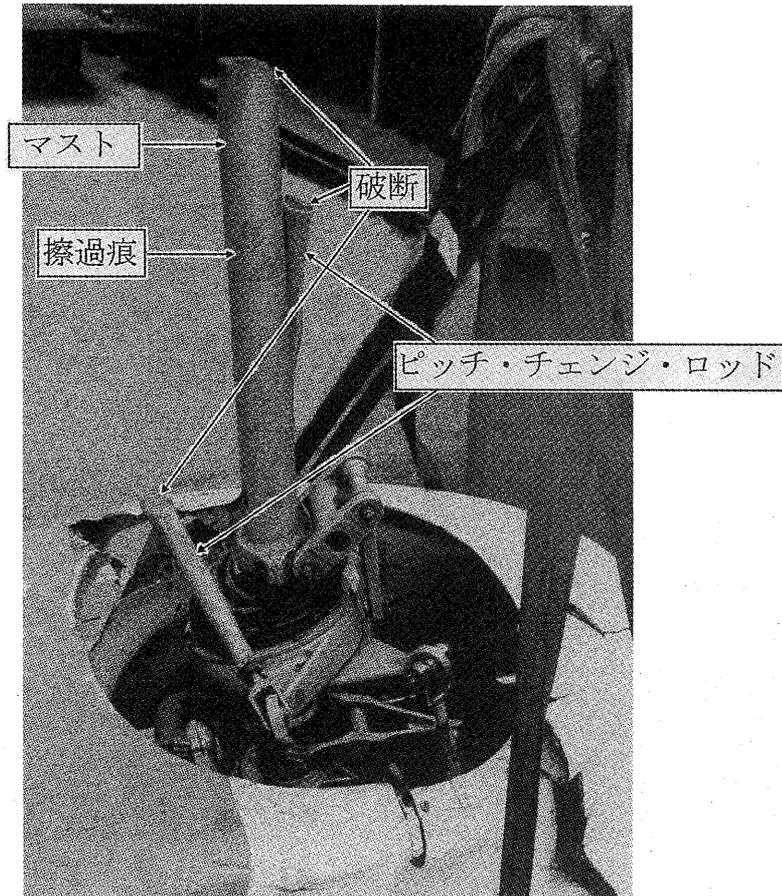
写真 3 メイン・ローター・マスト

| ② メイン・ローター・マスト | 破断 |
| ③ ピッチ・チェンジ・ロッド | 切断された配電線の一部が巻きついていたことにより、破断 |

3.3 衝突後、機長が機体の回復操作を行ったが、反応がなかったことについては、機体の損壊状況から、切断された配電線の一部がメイン・ローター・マストに巻きつき、ピッチ・チェンジ・ロッドを破断したためと推定される。

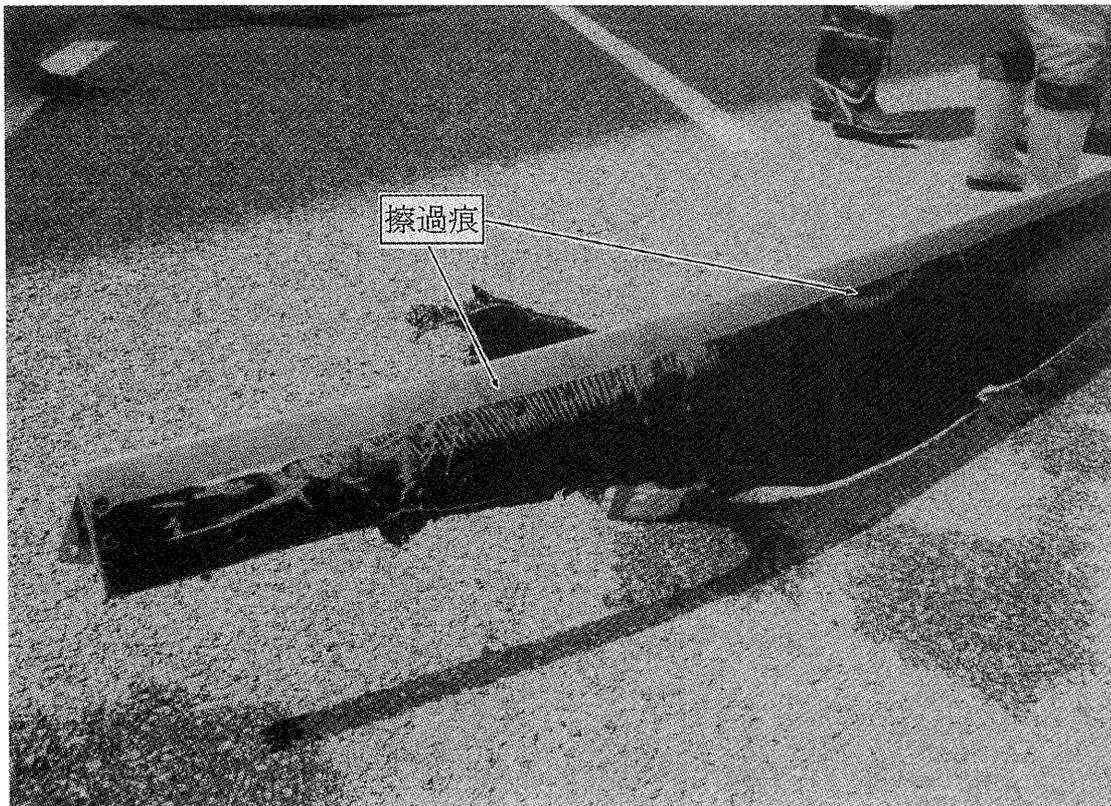
写真 4 メイン・ローター・ブレード

| ① メイン・ローター・ブレード | 破損。配電線との衝突による擦過痕が認められた。 |
