航空事故調査報告書
奈良県所属（朝日航洋株式会社受託運航）
ベル式412EP型JA99NA
奈良県吉野郡十津川村
平成11年7月13日

平成11年11月4日
航空事故調査委員会議決
委員長 相原康彦
委員 勝野良平
委員 加藤晋
委員 水町守志
委員 山根皓三郎

奈良県所属（朝日航洋株式会社受託運航）ベル式412EP型JA99NA（回転翼航空機）は、平成11年7月13日、山岳遭難者の搜索救難のため、奈良県吉野郡の山地の上空を飛行中、10時05分ごろ、同郡十津川村の中八人山の斜面に接触し、墜落した。

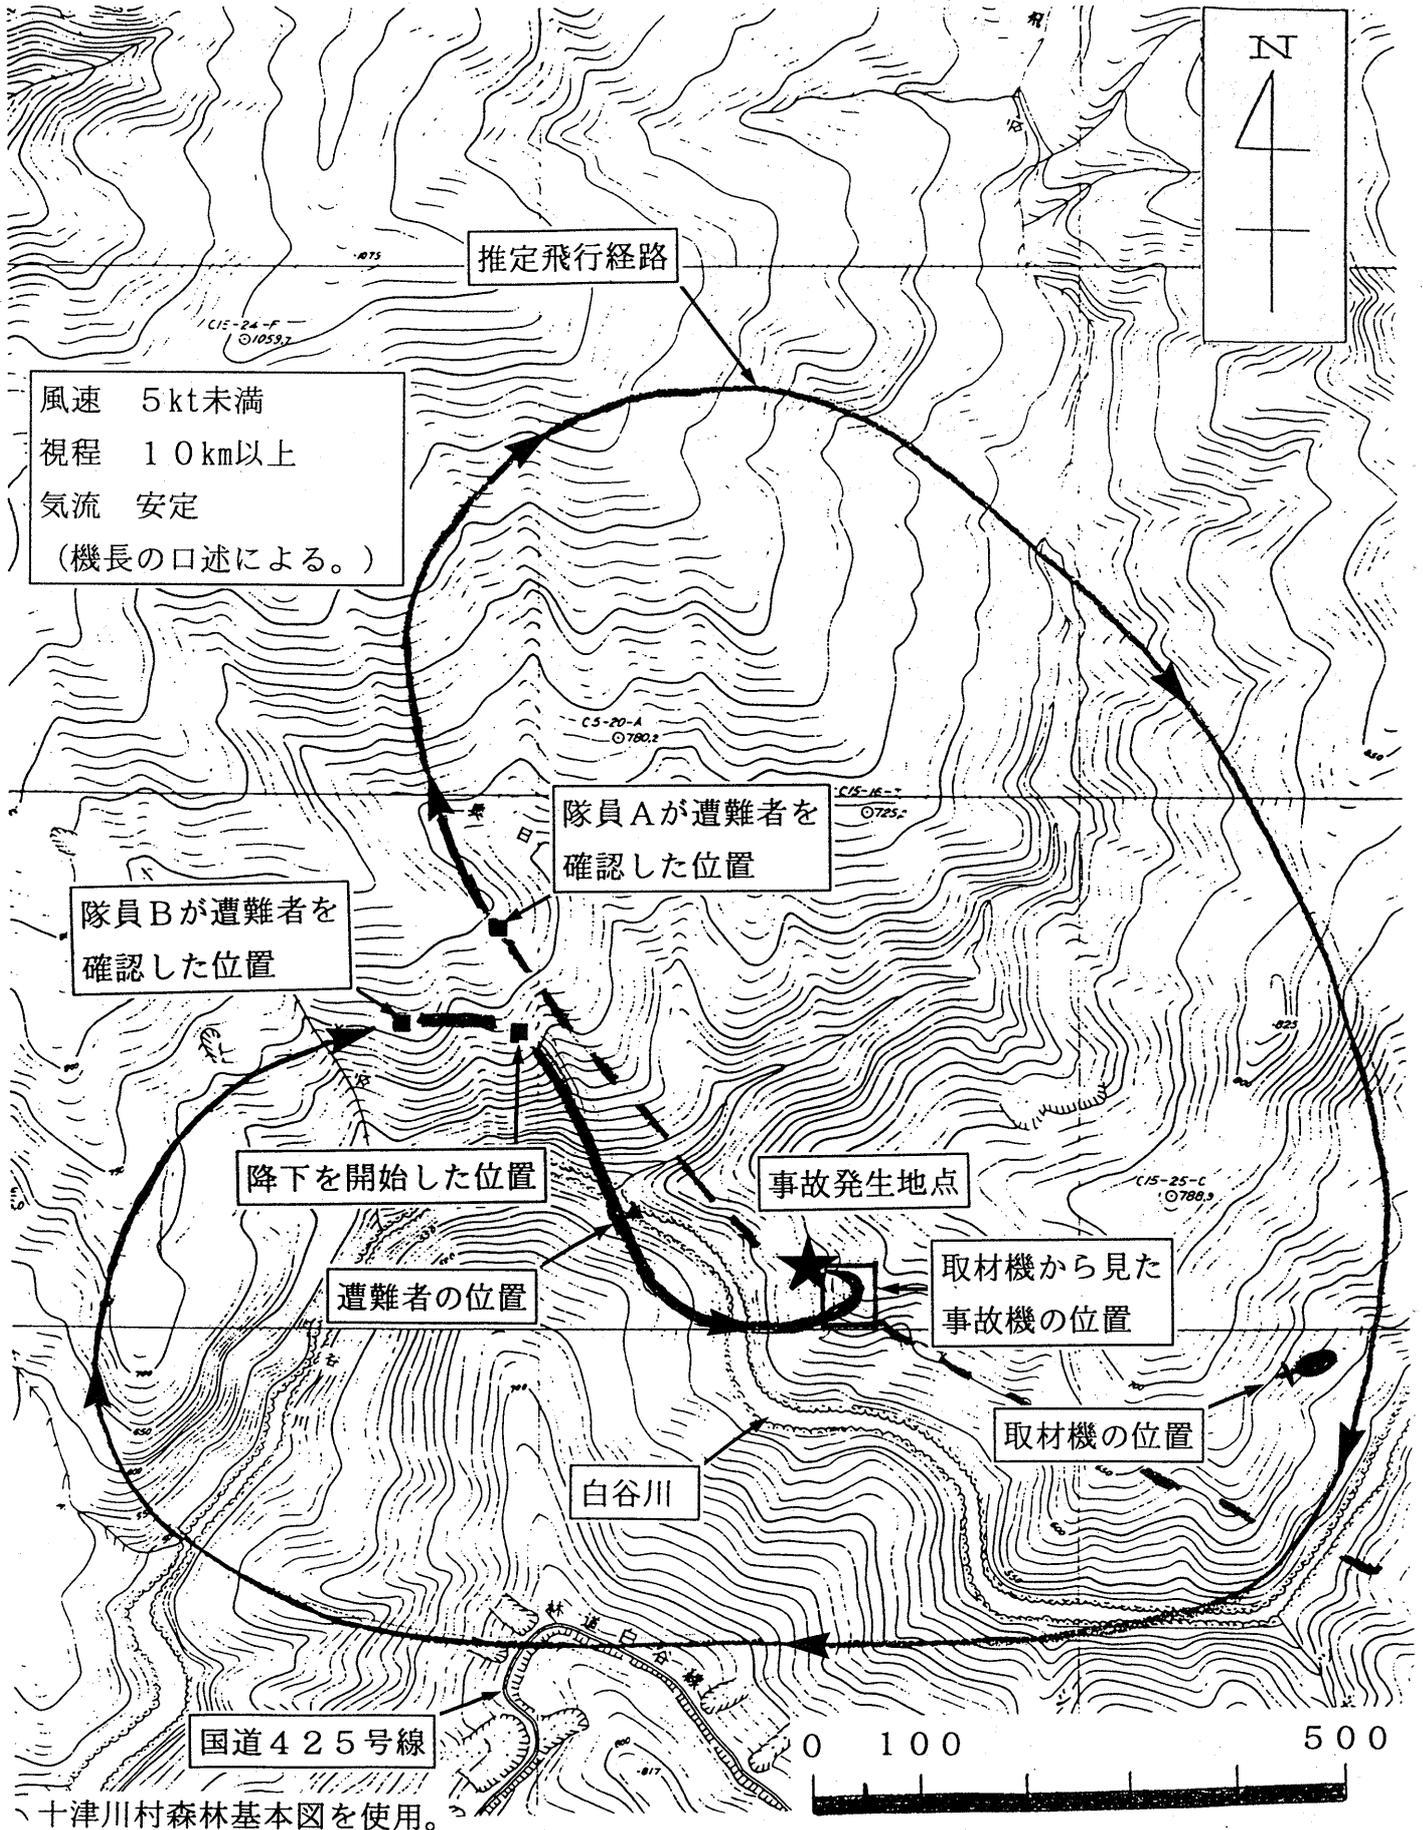
付図2 事故現場見取図

事故発生地点は、奈良県吉野郡十津川村大字大野字白谷十一人山270番地先の山の南側斜面（標高約590 m）で、事故発生時刻は、10時05分ごろであった。

事故現場は、奈良県南部の谷の深い険しい山地の中にある中八人山の広葉樹林内で、現場の南約100m付近に東西に白谷川が蛇行して流れており、同川の両側の山は平均斜度約50度で、V字状の深い谷を形成している。また、現場の南約500m付近には東西に国道425号線が通じている。

機体は、機首を約210°方向に向け、機体の右側を下にして横転し、樹木にひっかかって停止していた。

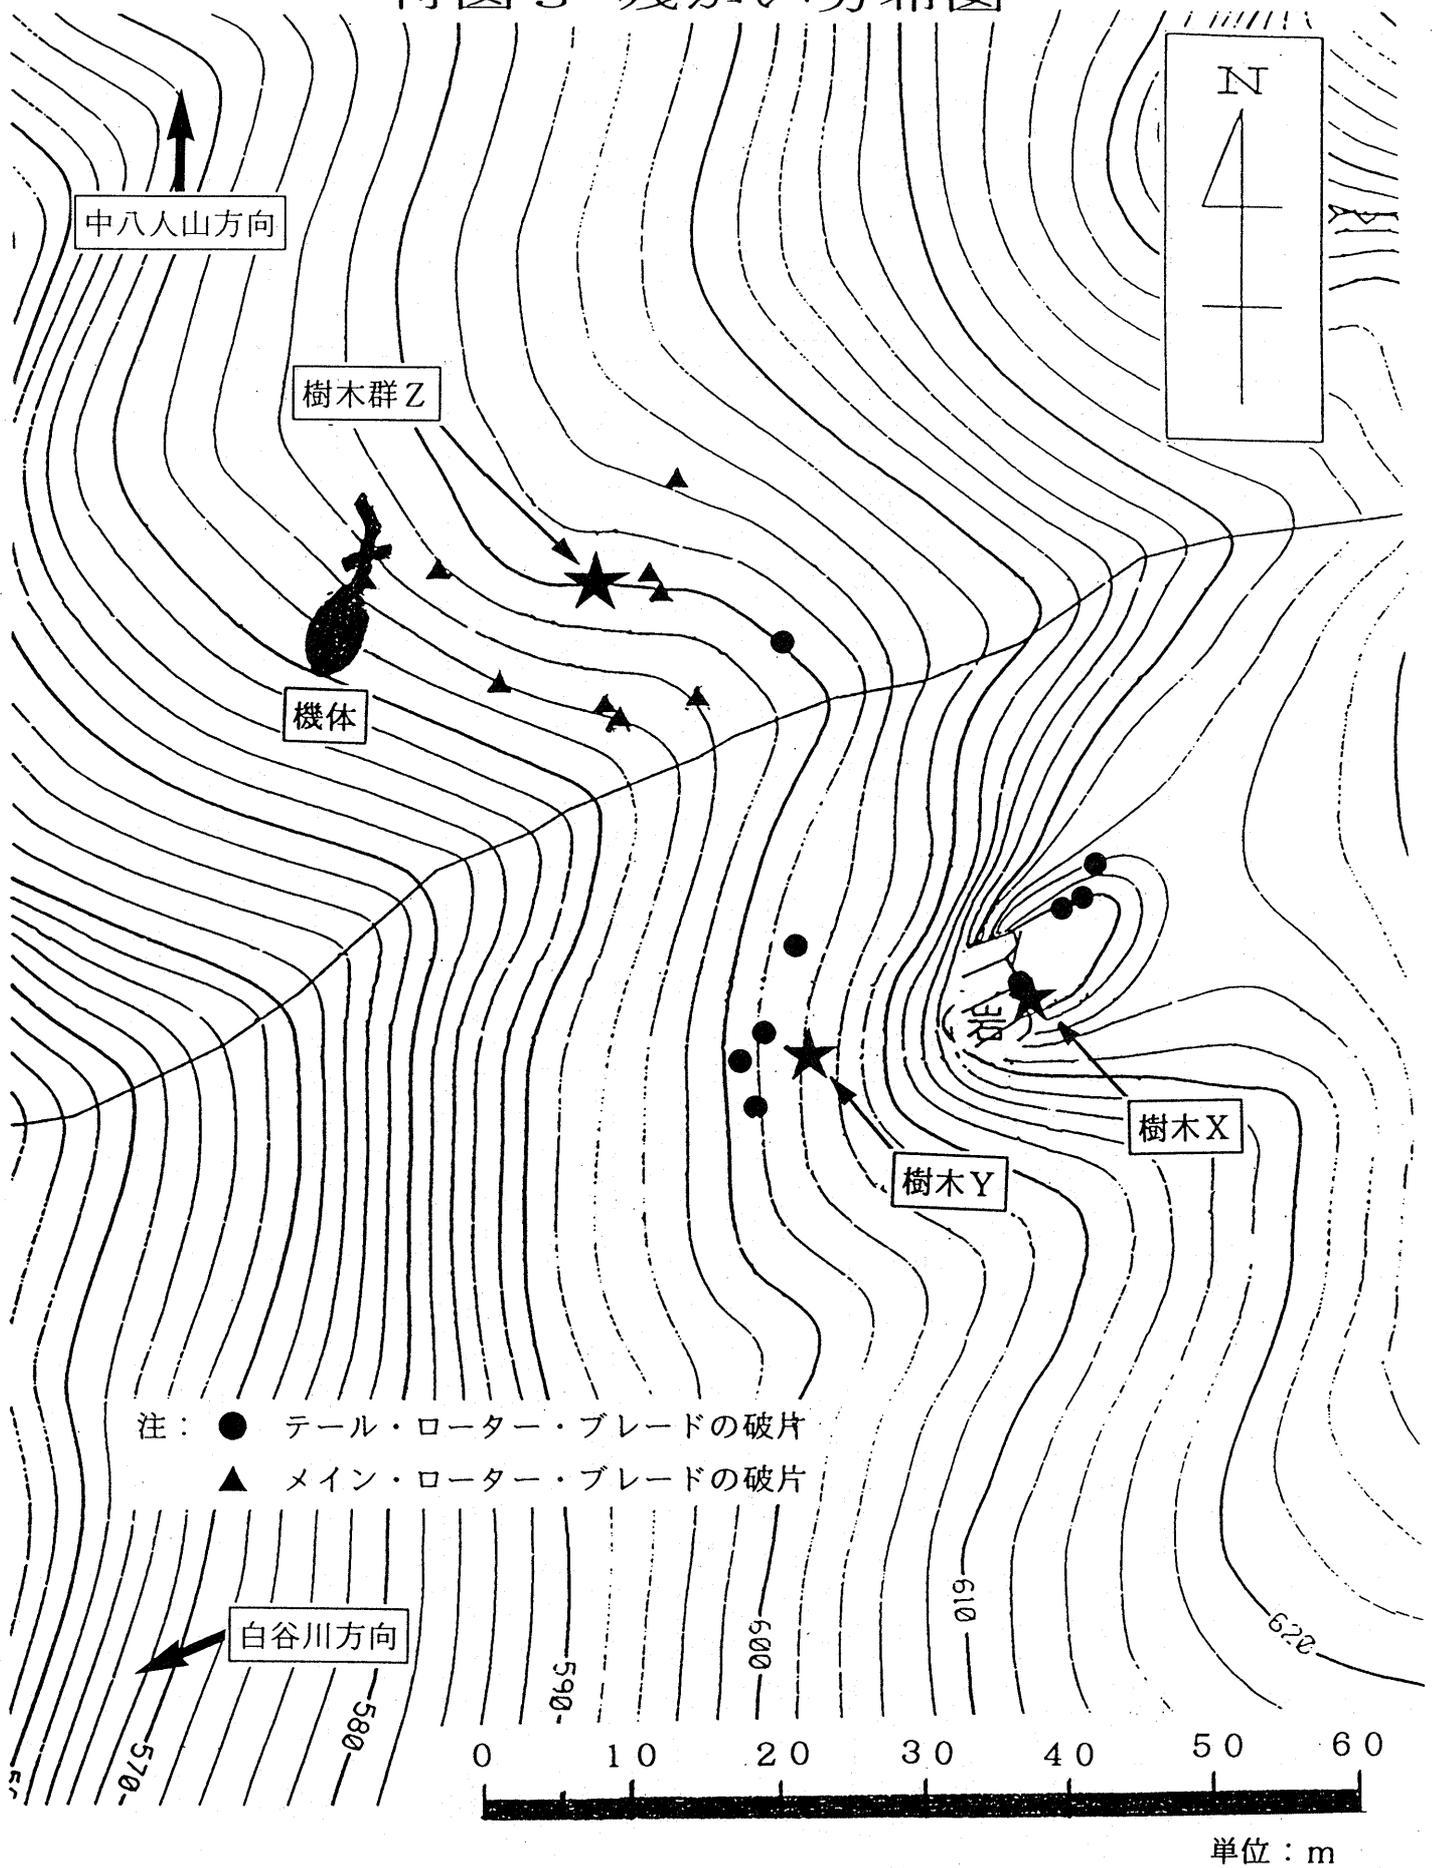
付図3 残がい分布図

機体の墜落地点の東南東約55mの位置にある直径約13cmの杉の木（以下「樹木X」という。）が、地上約1.5mの高さでほぼ垂直方向に切断され、樹木の表皮がめくれあがっていた。また、切断された樹木Xの上部は、その北西約2mの位置に落下していた。樹木Xの周辺には、テール・ローター・ブレードのリーディング・エッジを含むテール・ローター・ブレードの破片が散乱していた。

機体の墜落地点の南東約45mの位置にある直径約9cmの杉の木（以下「樹木Y」という。）が、地上約13mの高さで切断され、その南約3.5mの位置に、樹木Yの上部が落下していた。樹木Yの周辺には、テール・ローター・ブレードの破片が散乱していた。

機体の墜落地点の東約20mの位置に、直径約12mの円内の樹木十数本（以下「樹木群Z」という。）がほぼ水平に切断され、その付近にはメイン・ローター・ブレード及び機体の破片が散乱していた。また、機体の墜落地点の西約100mの川原付近に、長さ約70cmのメイン・ローター・ブレードのリーディング・エッジの破片が落下していた。

以上のことから、同機は、先ず、テール・ローター・ブレードで樹木Xを切断し、次いで、樹木Yにテール部を衝突させ、メイン・ローター・ブレードで樹木群Zを切断した後、右に回転しながら横転して、墜落したものと認められた。

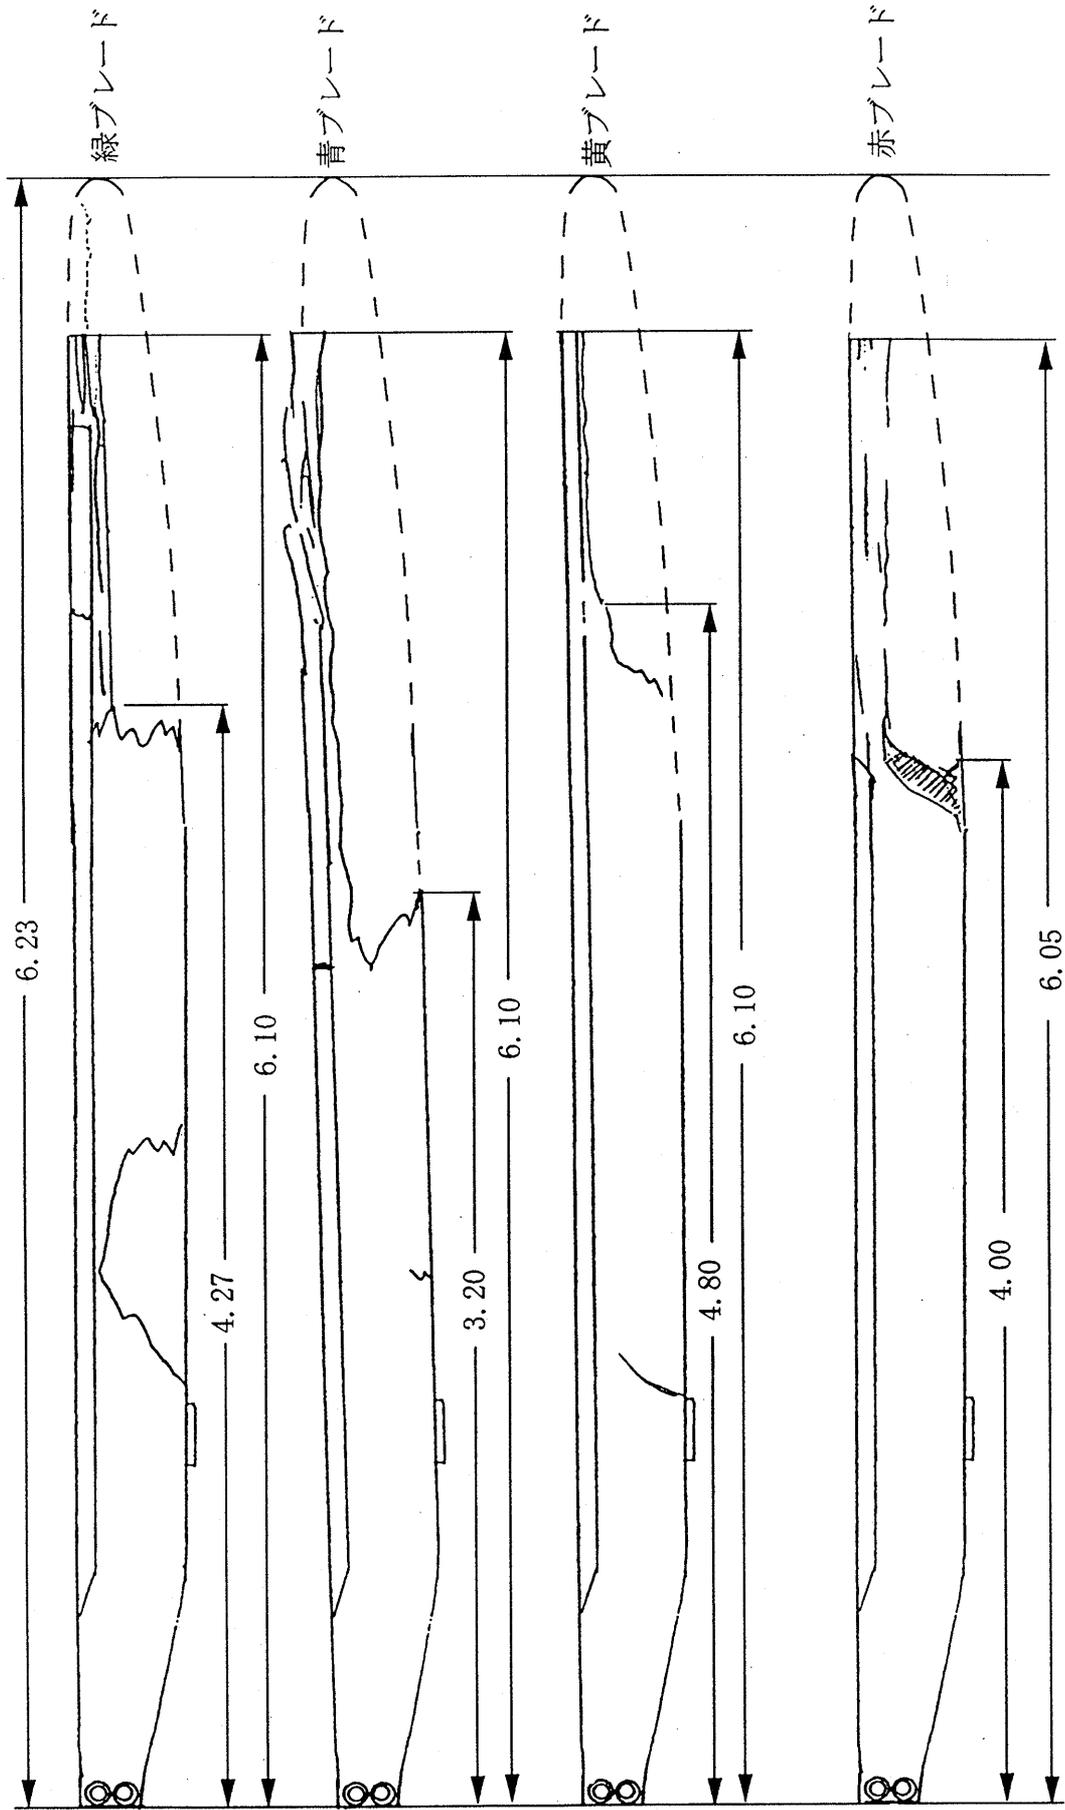
付図4 メイン・ローター・ブレードの破損状況

- ① メイン・ローター・ブレード4枚は、それぞれ、緑色、青色、黄色及び赤色に識別されており、4枚共先端部分1.5～2mが破断し、その破断部は箒状を呈していた。
- ② 機体の墜落位置の西約100mの川原付近に落下していた長さ約70cmのメイン・ローター・ブレードのリーディング・エッジの破片は、緑色ブレードの欠損部分と一致した。
- ③ ブレードの表面には、斜め方向に多数の擦過痕及びひび割れがあった。

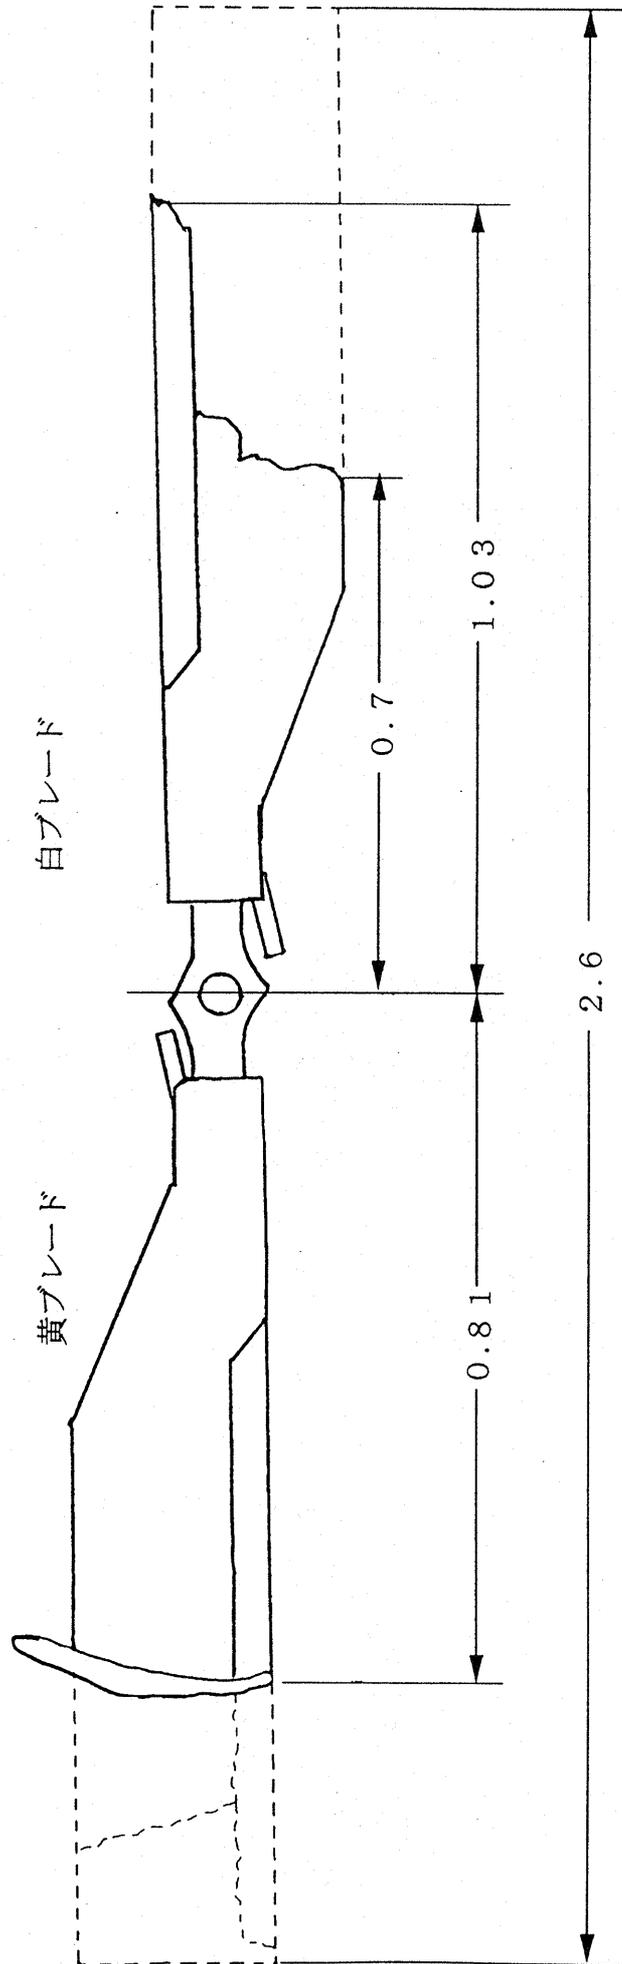
付図5 テール・ローター・ブレードの破損状況

- ① テール・ブーム右側面の後方から約1.6mの位置に、長さ約70cmの凹みが認められた。その凹みの付近から後部にかけて、右側に曲がっていた。
- ② バーチカル・フィン（垂直安定板）は後部上方の部分が、長さ約70cm、幅約20cmにわたって捲れあがるように、機体の右側に向けて裂けていた。また、右側表面全体に樹皮のようなものが付着していた。
- ③ テール・ローター・ブレード2枚は、それぞれ白色及び黄色に識別されており、2枚共ほぼ中央部で切断され、欠損していた。また、テール・ローター・ブレードは2枚共、表面全体に、樹皮のようなものが付着していた。
- ④ 樹木X付近に落下していたリーディング・エッジの一部（長さ約45cm）及びテール・ローター・ブレードの破片（長さ約20cm）は、黄色ブレードの欠損部分と一致した。
- ⑤ 白色テール・ローター・ブレードのリーディング・エッジ部分に木片が

食い込むように付着していた。
