型 式：クイックシルバー式MXⅡHP-R503型超軽量動力機（複座）

識別番号：JR0137（（財）日本航空協会識別番号）

発生場所：北海道勇払郡字浜厚真71番地先海岸「海浜公園」内の砂浜

発生日時：平成11年9月4日 10時48分ごろ

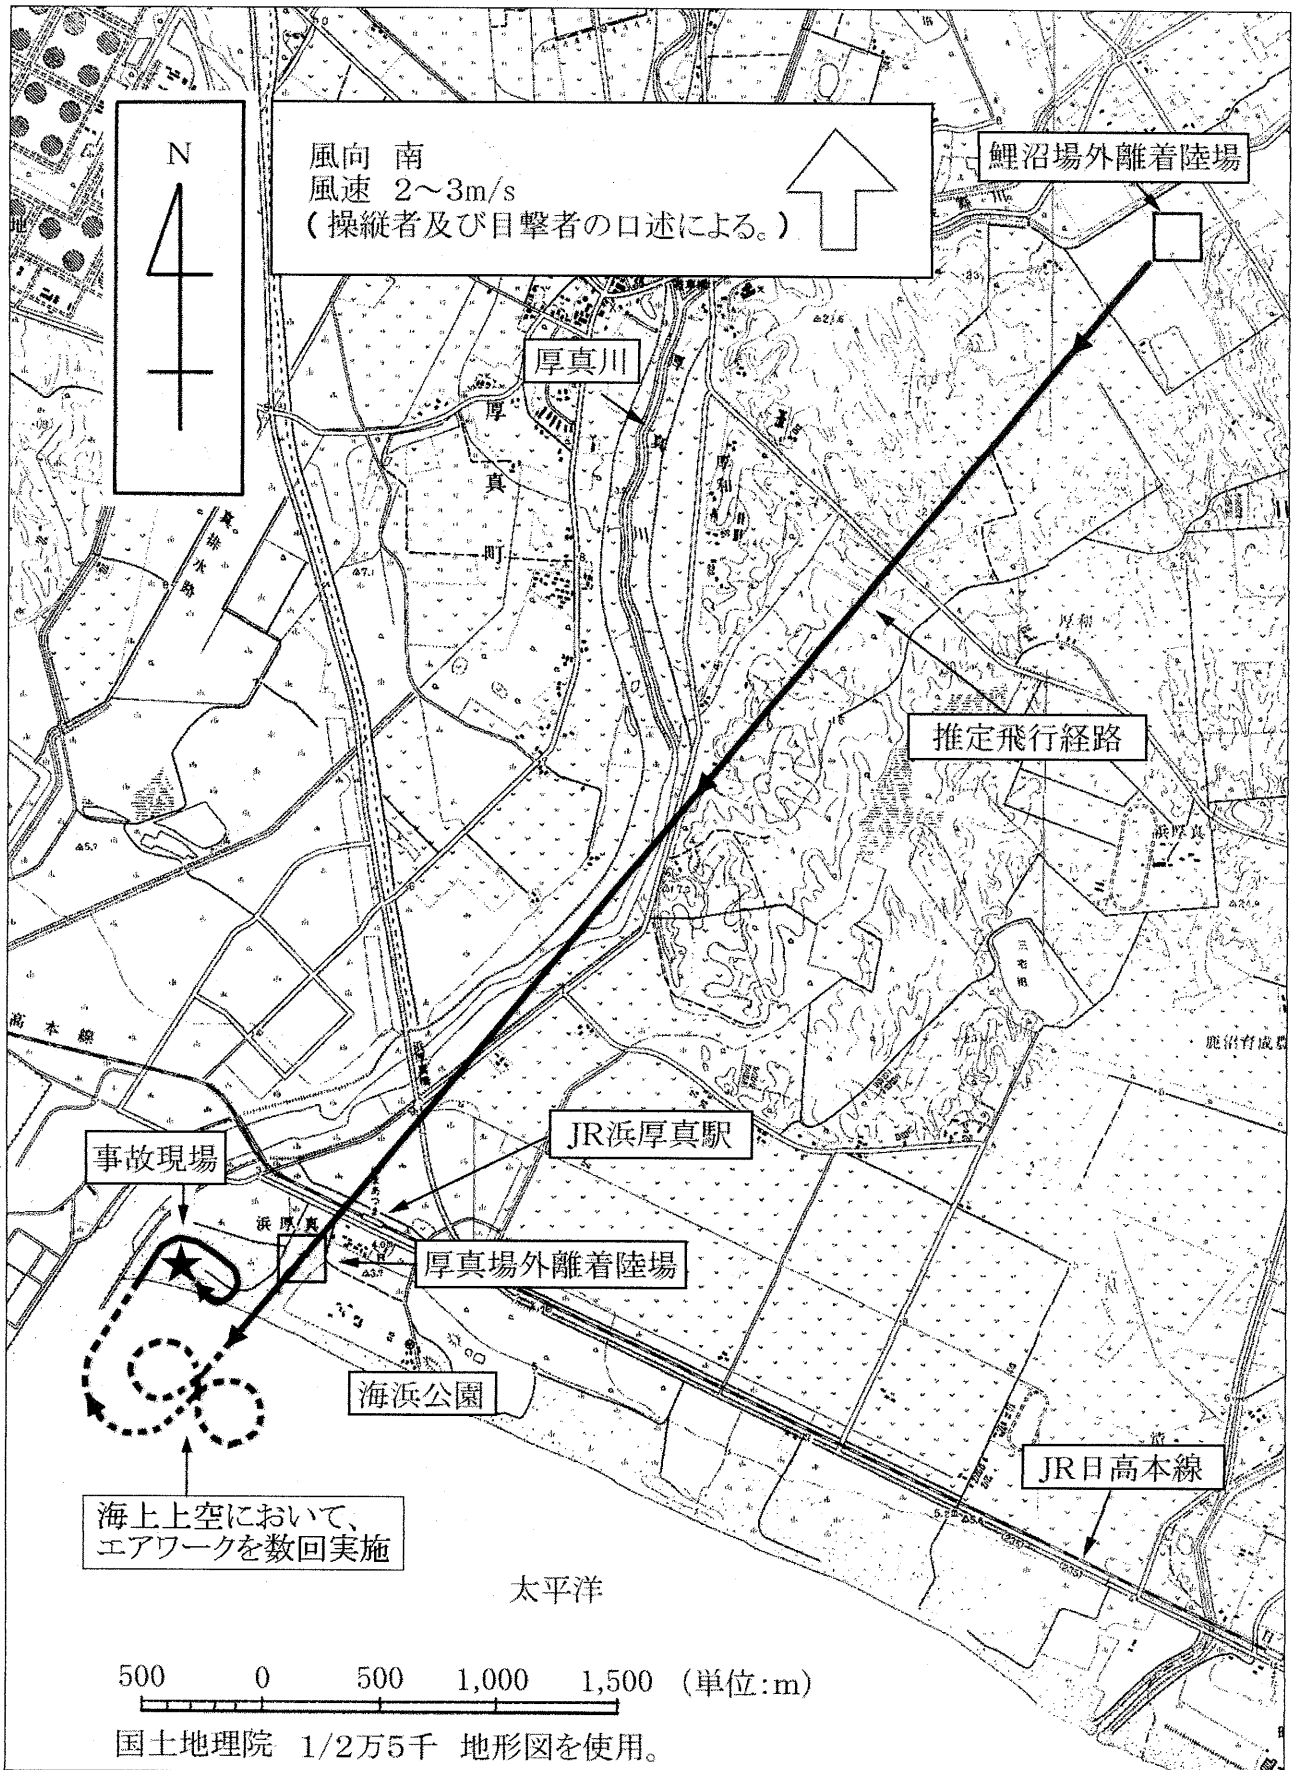
付図 1 推定飛行経路図

機体転覆場所の南東方向の砂地には、南東から北西方向にかけて、長さ約7m、幅0.4～1m、深さ約10cmの同機の接地痕があった。

同機は、海上から進入してきて大きく右旋回しながら頭上をぎりぎりに飛行し、南東から北西方向に突っ込んで行く感じだった。機体の先端部を砂地に突っ込む感じで着地した途端に前転した。

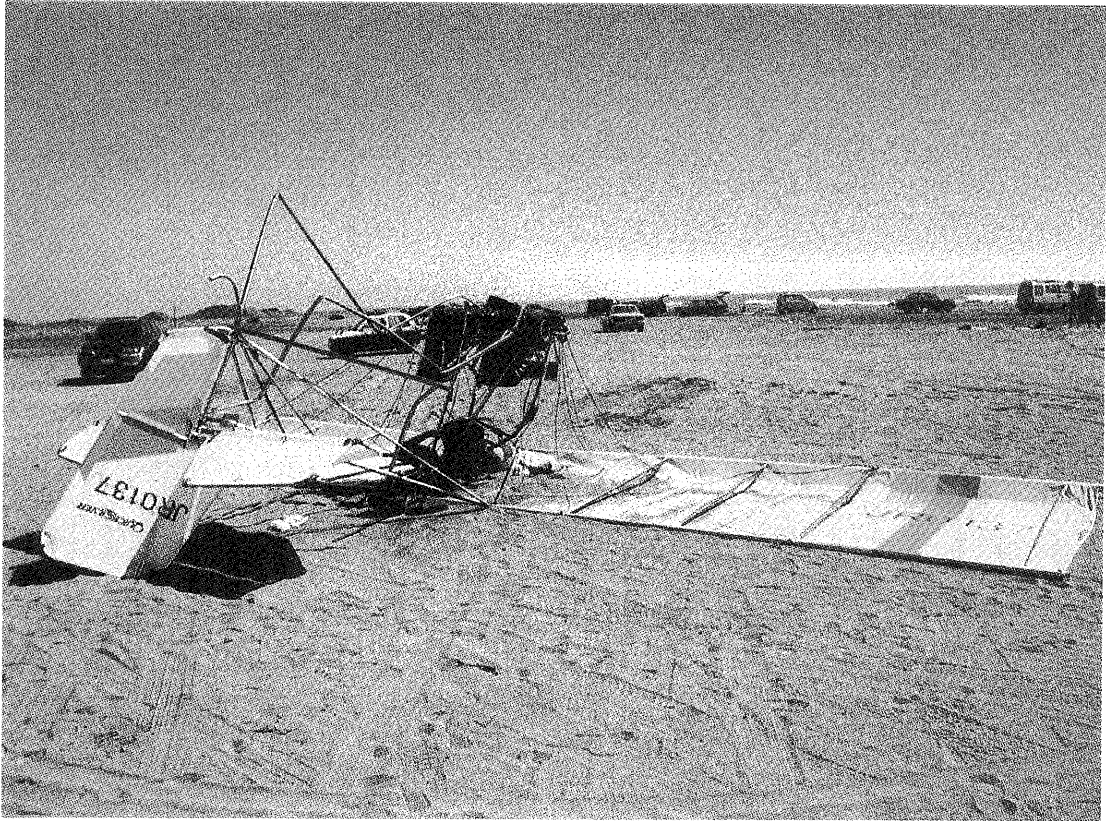
写真 事故機

機体各部の損壊状況は、次のとおりであり、いずれも転覆時に生じたものと認められた。

- | | |

| (1) 右主脚及び胴体中央部のフレーム | 破損 |
| (2) プロペラ | 2枚共ブレード中央付近で破断 |

事故現場は、JR日高本線浜厚真駅の南西約1kmにある海浜公園内の砂浜で、機体は、機首を概ね南東方向に向けて転覆していた。

3.2 前輪から接地した同機は、砂地のため急制動となり、前転して転覆したものと推定される。

本事故は、同機が砂浜に着陸する際、フレアー開始時期が遅れ、フレアーが十分でなかったため、前輪から接地し、前転して転覆したことによるものと推定される。
