航空事故調査報告書

航空・鉄道事故調査委員会

所 属 個人
型 式 シャイベ式SF28Aタンデム・ファルケ型（動力滑空機、複座）
登録記号 JA2177
発生日時 平成15年6月6日 17時45分ごろ
発生場所 山梨県韮崎市

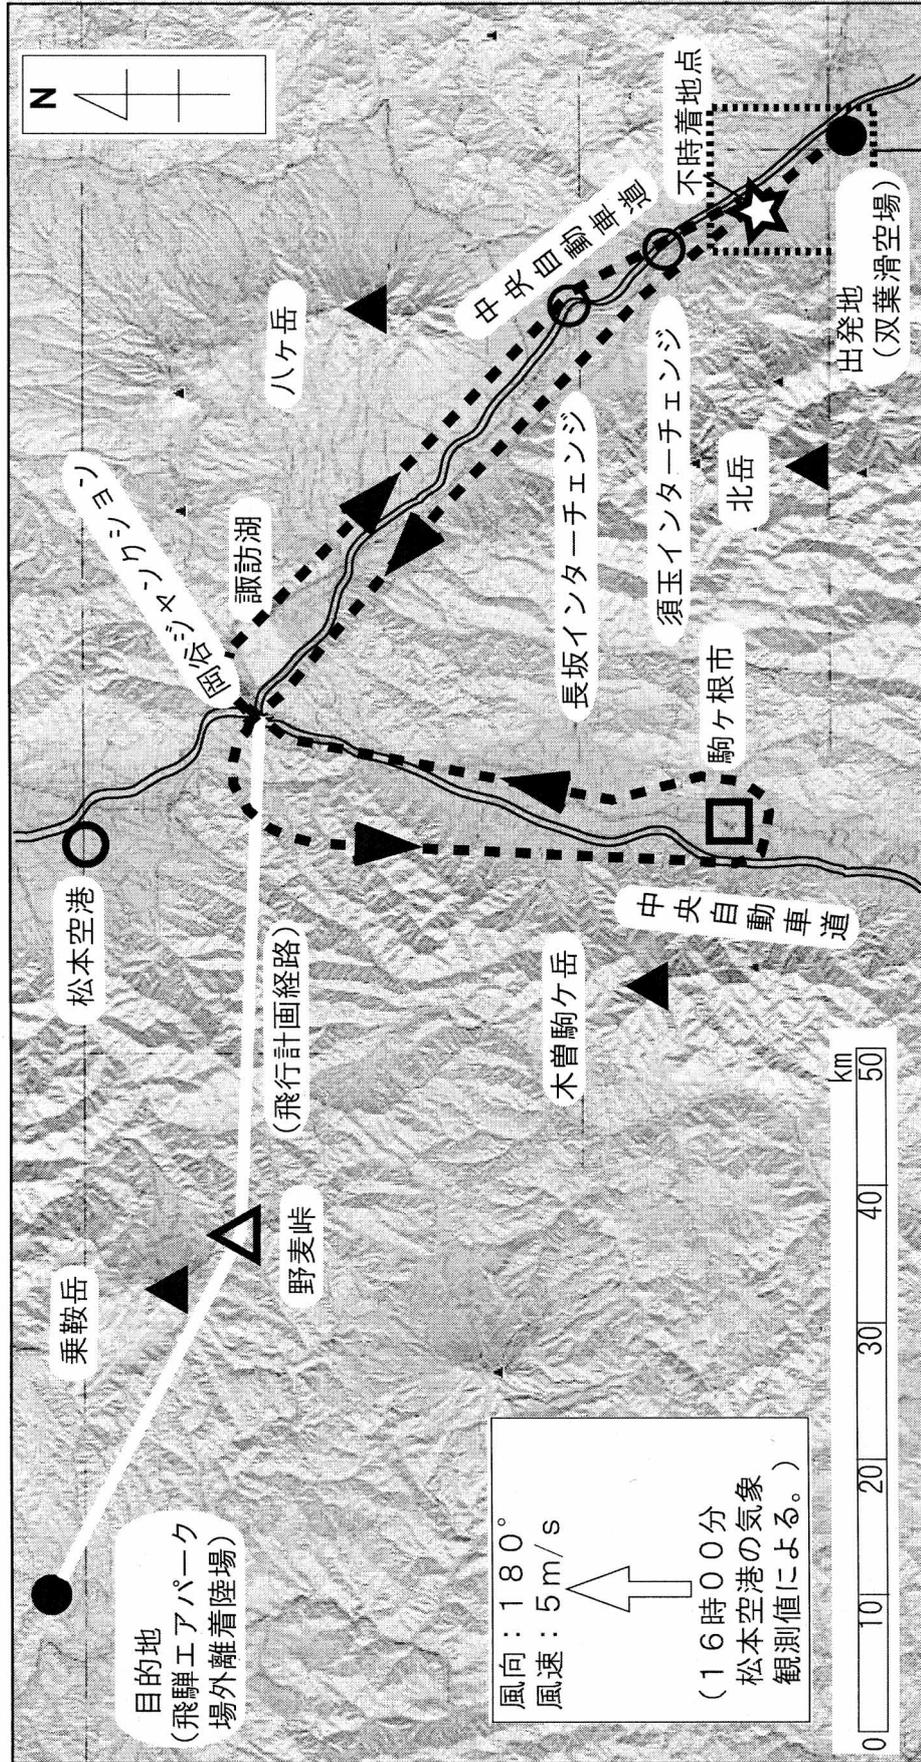
付図1 推定飛行経路図 (全体図)

機長は、双葉滑空場と飛驒場外間を以前から頻繁に往復飛行していたことから、経路上の地形や地上物標について熟知しているものと思い込んでいた。このことから、携行した地図及び装備された磁気コンパスをほとんど参照しないで、専ら記憶に頼ることにより飛行していた。

えており地表物標も大体見えていた。しかし、もやがかかった状態であり、遠くはよく見えなかった。このような状況において、機長は、自機の位置及び針路を確認するため地表物標を視認することがやや困難であったことが考えられる。このため、顕著な地表物標である中央自動車道及び岡谷ジャンクションを離れて山岳地帯に入ってから、地形や地表物標の確認があいまいになるとともに、予定の飛行コースを外れ、自機の位置が分からなくなったものと推定される。

位置が分からなくなったとき、速やかに自機の位置を確認するためには、地図及び磁気コンパスを参照すること、又は、すぐに反転して位置の分かる地点まで引き返すこと、若しくは、松本レディオ、双葉管理者等の地上の飛行援助機関に助言を求めることが考えられるが、機長は、そのいずれも行わず、地形の判別が困難な山岳地帯の上空において、地文航法のみにより予定飛行経路に戻ろうとして、かえって1時間以上にわたり迷走飛行し、燃料を消費したものと推定される。

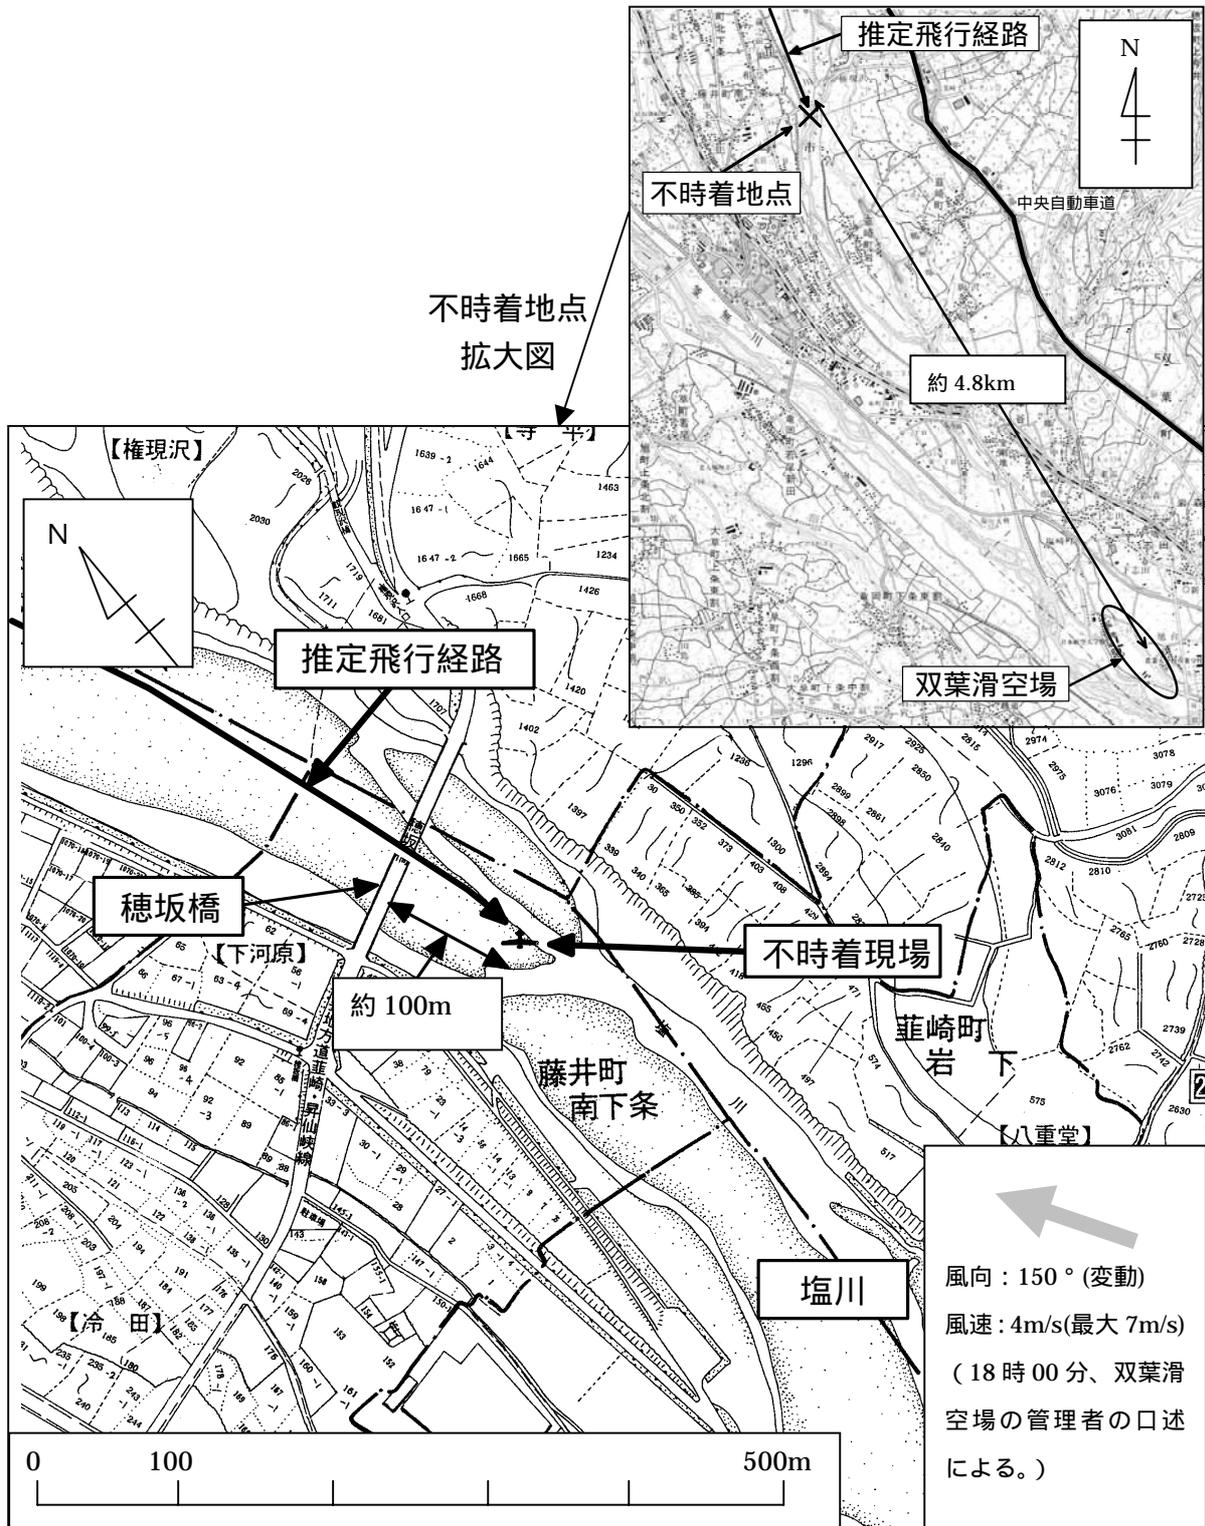
付図2 推定飛行経路図

17時40分ごろ、機長は、高度1,700ftで双葉管理者と現在位置の確認のため無線交信を行い、滑空により塩川に沿って双葉滑空場に向かって飛行していった。高度が徐々に下がってきたため、双葉滑空場まで到達できないものと思い、適当な不時着場所を塩川の河川敷に探しながら飛行していた。

17時45分ごろ、更に高度が下がってきて、機長は、進行方向に、塩川に架かった穂坂橋とすぐその上に複数の電線が橋と並行に張り渡されているのを視認した。このまま進むと、電線に接触するものと考え、橋の少し手前で、わずかに降下して加速させたのに続き、機首上げを行って上昇し、電線を越えていった。

3.10 同機は、双葉滑空場へ引き返すため、塩川沿いに南東方向へ滑空状態で飛行中、双葉滑空場の北西約4.8 km（須玉インターチェンジの南東約6.7 km）にある穂坂橋に接近したころ、機長は、穂坂橋上空に張り渡された複数の電線を越えるため、同機をわずかに降下させて加速したのに続き、上昇して飛び越えたが、次の瞬間、同機は、失速して河川敷に不時着したものと推定される。

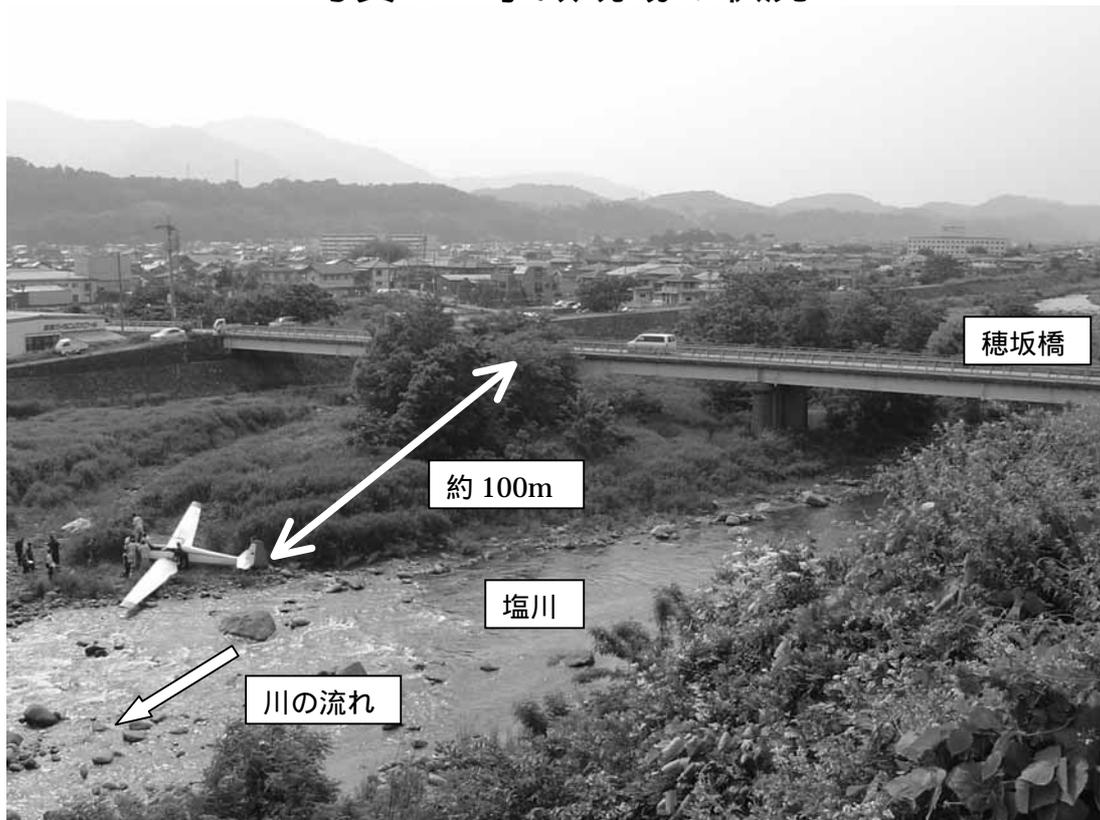
写真1 事故現場の状況

事故現場は、塩川右岸の河川敷で、双葉滑空場の北西約4.8kmに位置する穂坂橋から約100m下流の地点(標高:約1,150ft)であった。

同機は、葦の茂った右岸河川敷の水際で、機首を下流側の南南東に向けて停止しており、左主翼の先端から約半分が水面上にかかっていた。

着地時の衝撃により、機体を中破し、機長及び同乗者が腰部に重傷を負ったものと推定される。

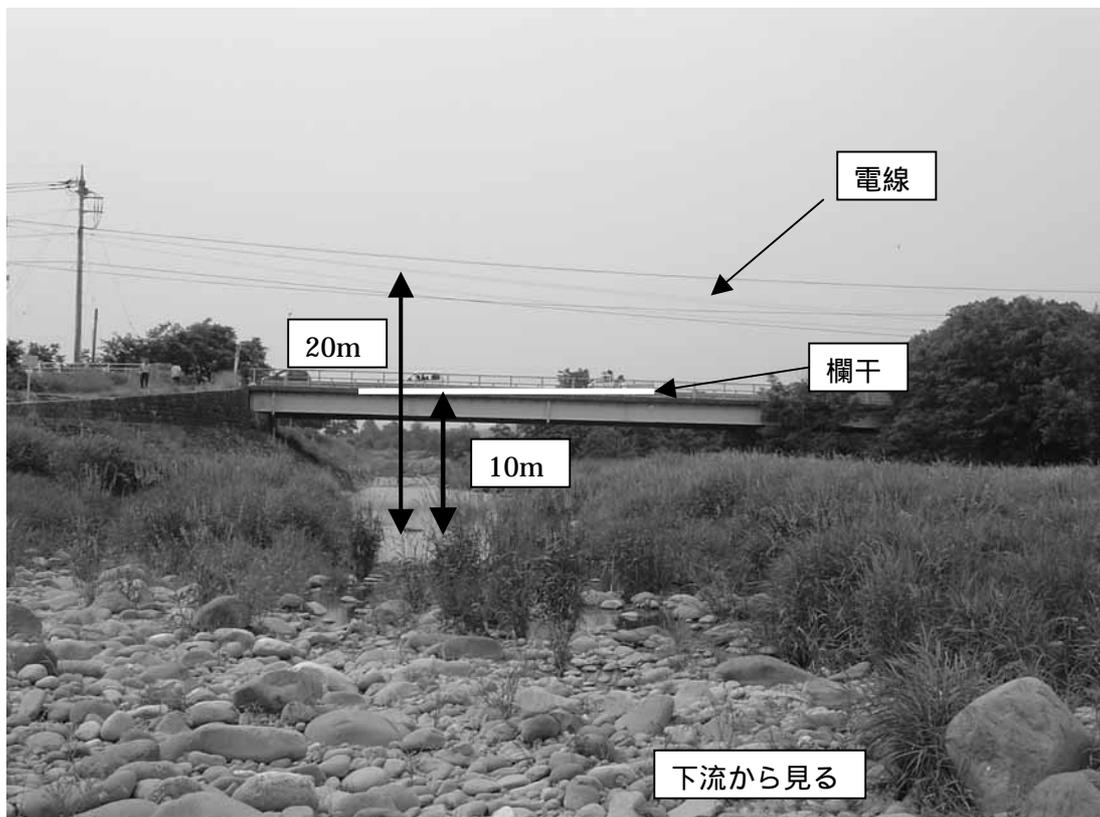
写真2 穂坂橋及び電線

穂坂橋は、片側1車線の車道及び歩道があり、欄干の高さは、水面から約10mであった。橋の直上及び下流側20mの位置には、橋とほぼ並行してそれぞれ複数の電線が張り渡されていた。橋直上の電線の高さは、水面から約16m、下流側の電線の高さは、水面から約20mであった。同機による電線の損傷はなかった。

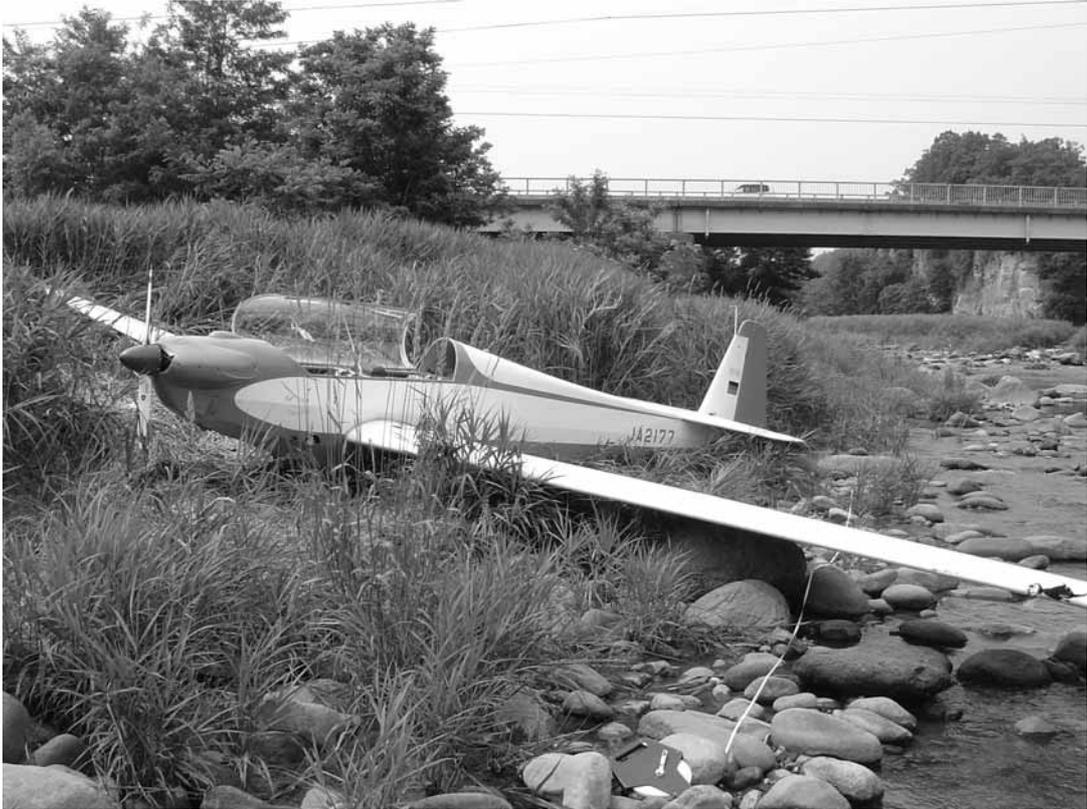
写真3 事故機

- (1) 胴体 主脚前方の鋼管折損
- (2) 主翼 左翼端付近の前縁及び後縁破損
- (3) プロペラ 先端部が後方に湾曲

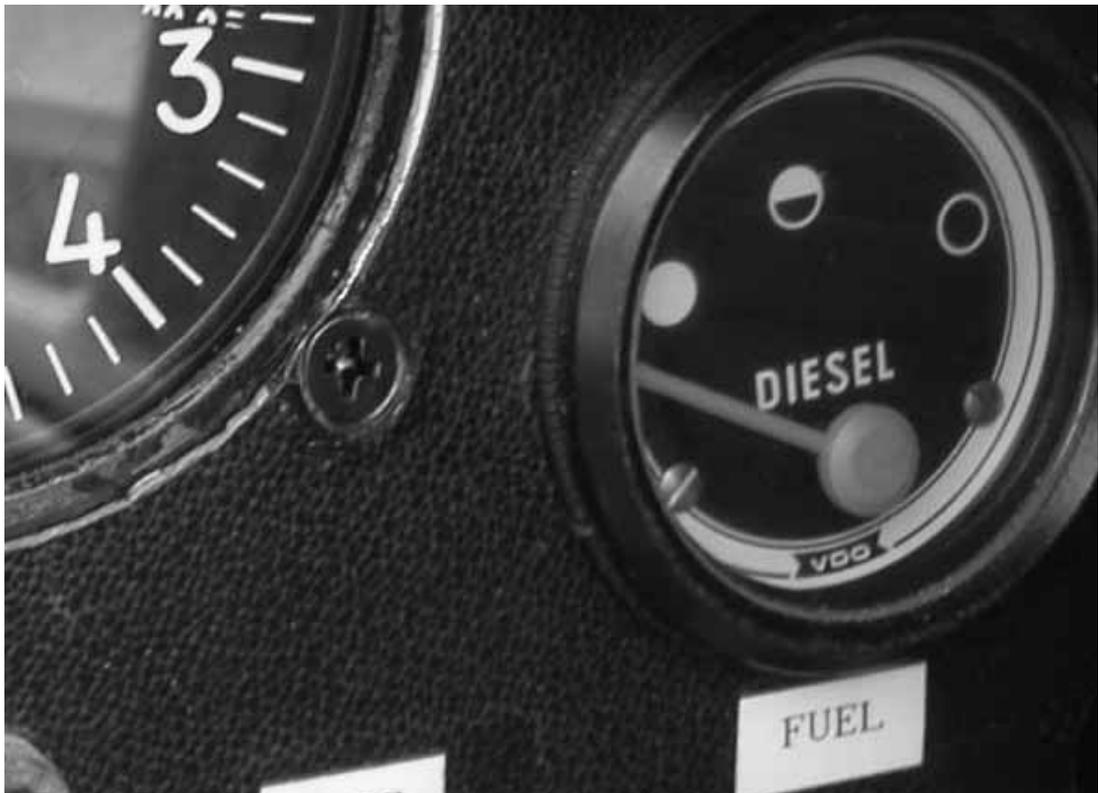
写真4 燃料油量計

それまでエンジンは、ずっと運転していて調子は良かったが、17時35分ごろ、須玉インターチェンジ付近、高度2,800ftにおいて、エンジンが停止し、燃料油量計は燃料残量がないことを示していた。その後、滑空を開始した。

(2) 燃料を補給し、燃料油量計を作動させたところ、正常に作動した。

3.3 エンジン及び燃料油量計の調査結果から、同機のエンジン及び燃料油量計に異常はなかったものと推定される。

3.4 2.1に記述した飛行計画及び機長の口述から、機長は、双葉滑空場を出発する際、同機の燃料油量計を調べて、燃料タンクには約3分の2(約27ℓ)の燃料が入っていると読み取り、この量では通常出力で約3時間30分間の動力飛行が可能であると判断したものと推定される。しかし、この量はエンジン回転数2,700rpmで燃料消費率1時間当たり10ℓとして、約2時間42分間の動力飛行ができる量であったものと推定される。本事故の飛行においても、2時間47分間動力飛行して、燃料を枯渇させていた。このことは、機長が燃料搭載量と動力飛行が可能な時間(以下「動力飛行時間」という。)について計算を間違えたか、又は機長の何らかの思い込みにより、動力飛行時間約48分間を過大に見積もったことによるものと推定される。

動力飛行中、機長は、燃料油量計により燃料残量を適宜確認し、このことにより動力飛行時間を絶えず認識しながら飛行することが必要であったと考えられる。
