# 航空事故調査報告書

航空・鉄道事故調査委員会

日本航空株式会社所属 JA 8980

所 属 日本航空株式会社  
型 式 ボーイング式 767 - 300 型  
登録記号 JA8980  
発生日時 平成15年6月7日 08時27分ごろ  
発生場所 福岡空港

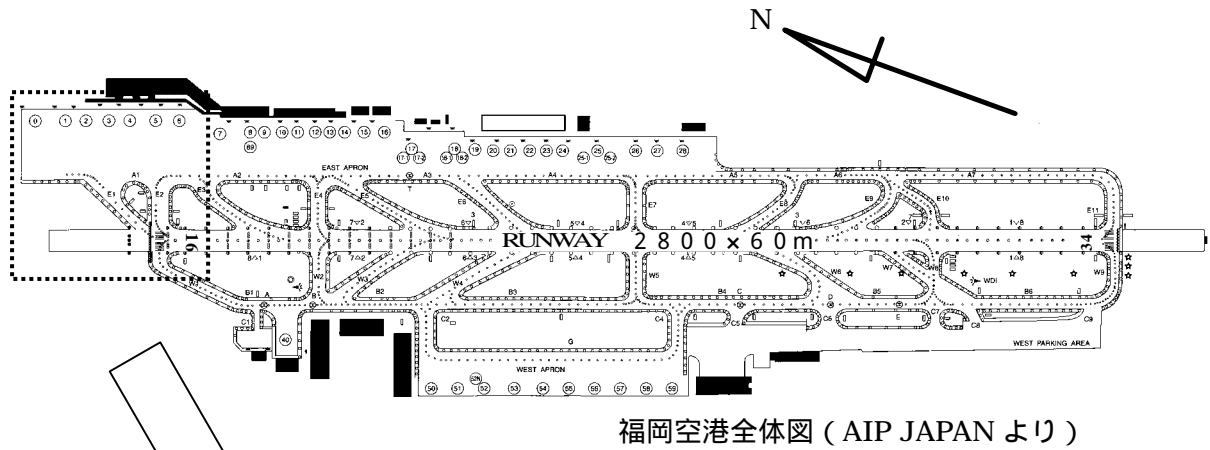
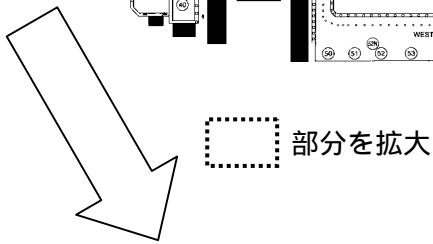
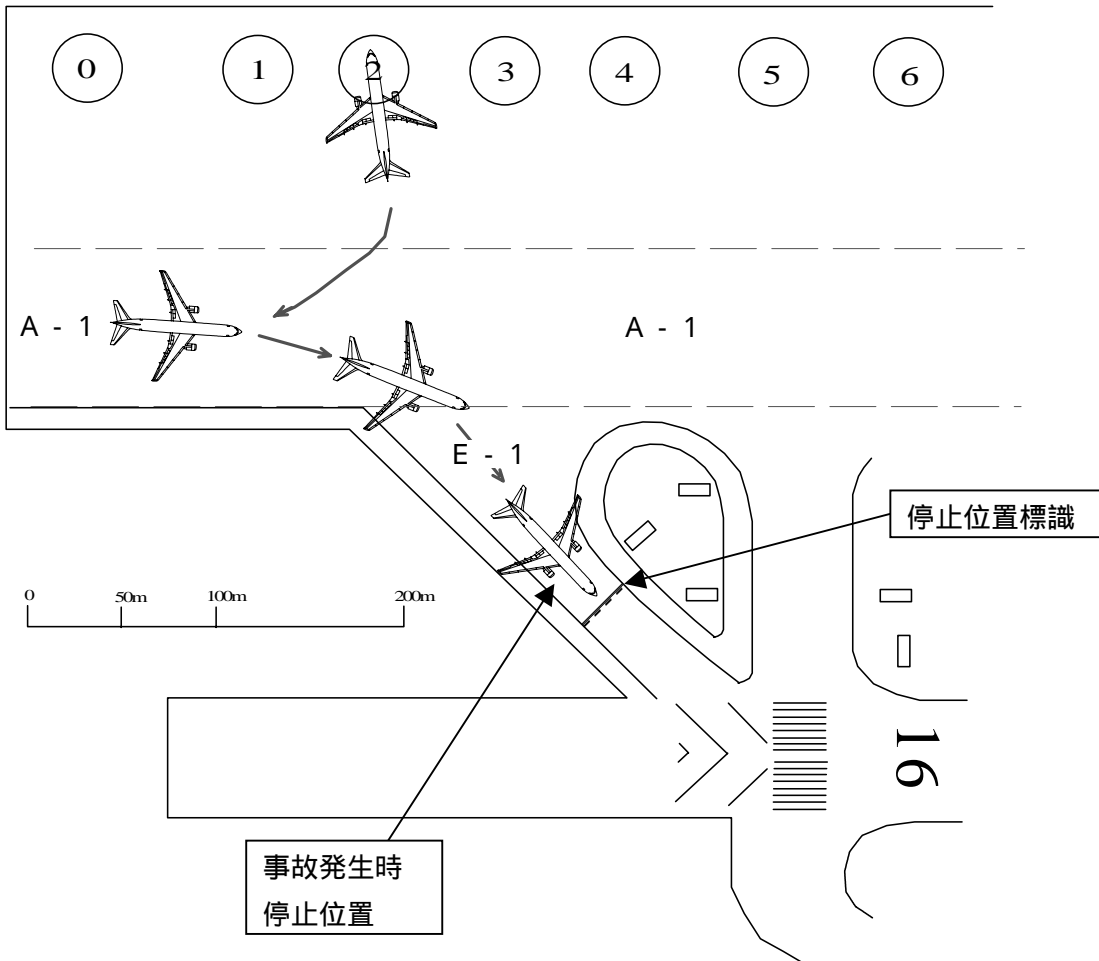
# 付図1 推定走行経路

事故現場は、福岡空港の滑走路の北東側にある誘導路E-1上であった。誘導路E-1は、滑走路16の最も北に位置する誘導路である。同機が駐機していた2番スポットは、福岡空港東側エプロンの北側から3番目のスポットである。誘導路E-1には、誘導路E-1のエプロン側入口から約150mの位置に停止位置標識がある。また、この停止位置標識は、誘導路面に黄色のペイント(2本の実線及び2本の破線)で表示されており、離陸滑走路16末端標識の中心から約130mの位置にある。事故当時、誘導路面は乾いていた。

事故後、事故現場である誘導路E-1の停止位置標識付近を調査したが、同誘導路は、ほぼ平坦で、窪み等はなく、また濃いタイヤ痕はなかった。

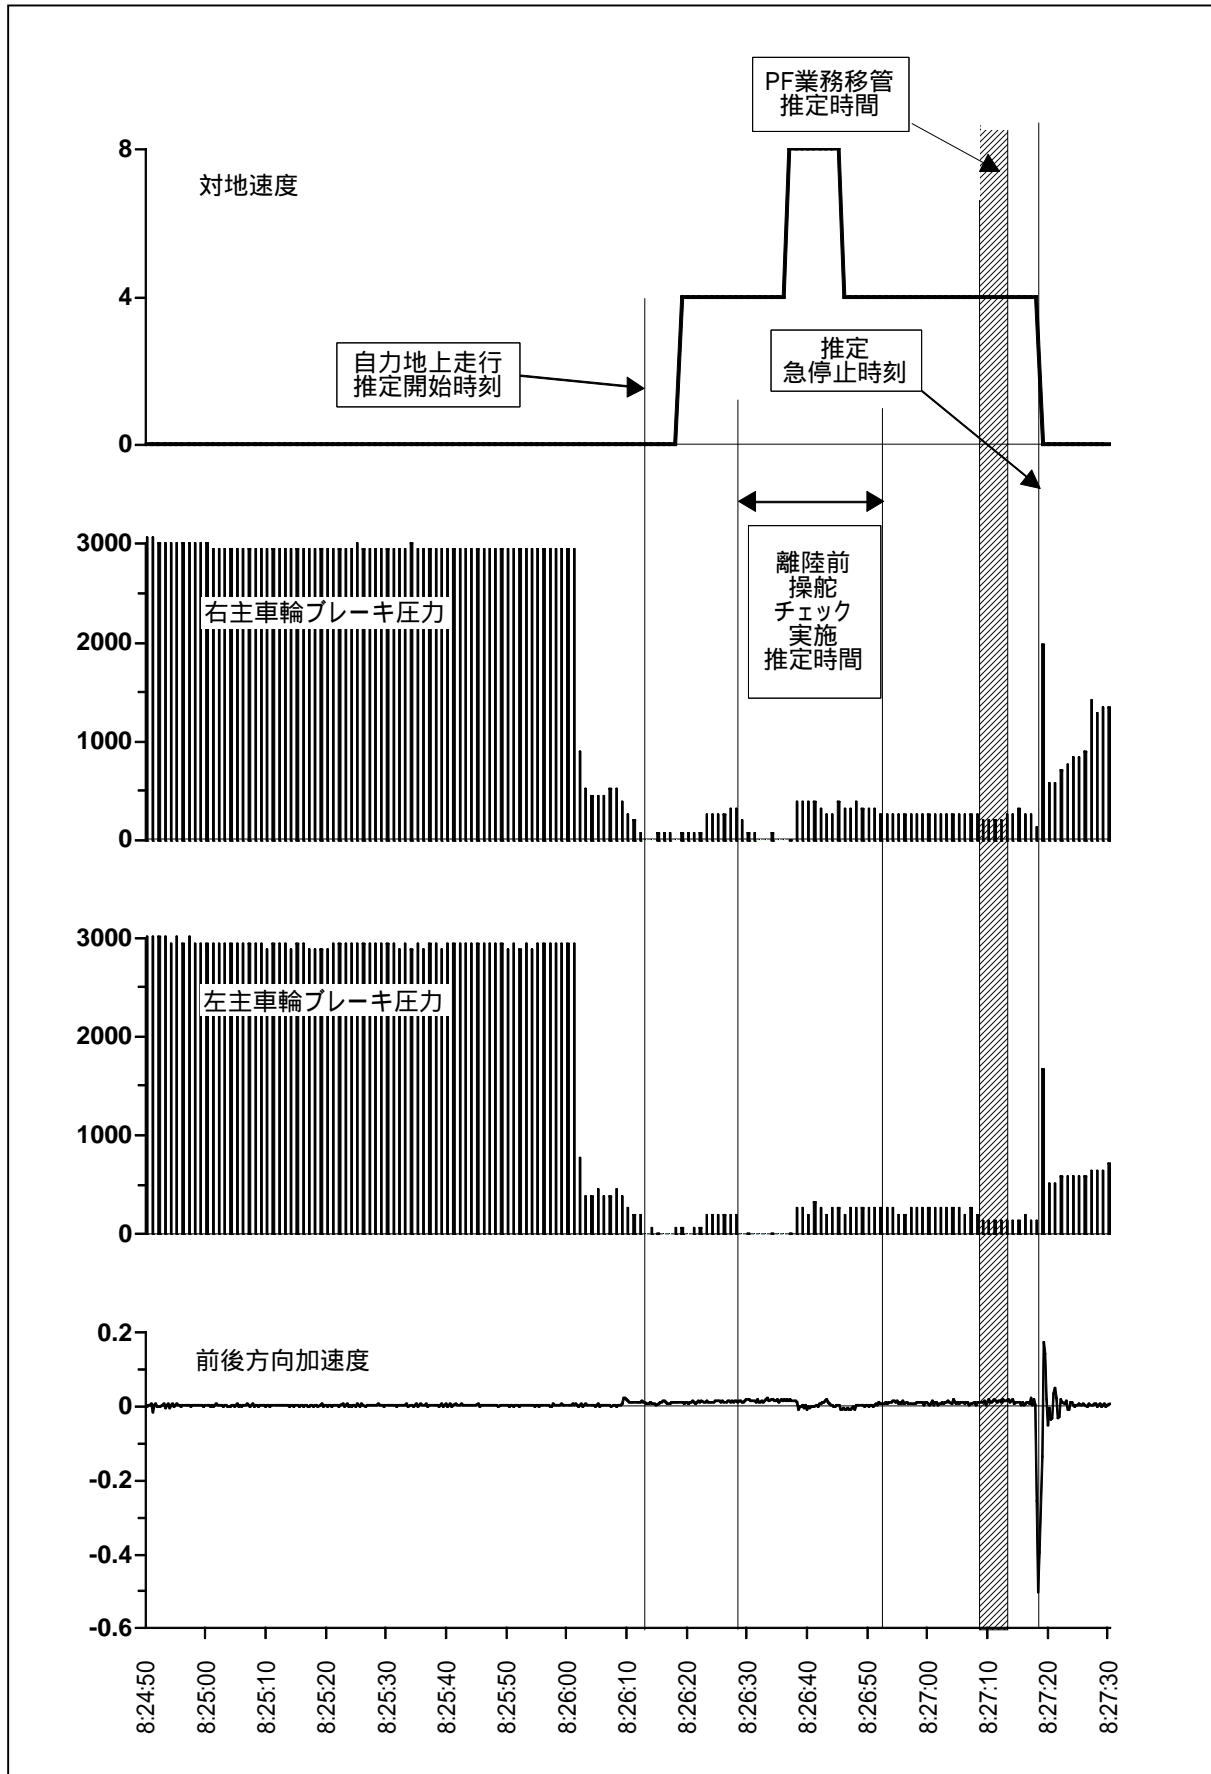
付図3 - 1 D F D R記録(事故に至るまでの地上走行時)

同27分09秒から、左側主車輪ブレーキ圧<sup>(注2)</sup>が、それまで256psiで安定していたが128psiに減少し、数秒間そのままの圧力であった。また、右側主車輪ブレーキ圧<sup>(注2)</sup>も、それまで256psiで安定していたが192psiに減少し、数秒間そのままの圧力であった。

同27分18秒ごろまでに、左右両側主車輪ブレーキ圧が共に128psiに減少した。また、同機の対地速度は約4ktであった。このころ、急激な後方向加速度<sup>(注2)</sup>が発生した。

同 27 分 19 秒ごろ、左側主車輪ブレーキ圧が 1,664 psi に、また、右側主車輪ブレーキ圧が 1,984 psi に、急激に増加するとともに、前方向加速度<sup>(注2)</sup>が発生した。また、同機の対地速度は、ほぼ 0 kt となり、同機は、誘導路 E - 1 の停止位置標識付近に停止した。

推定急停止時刻の約10秒前（機長が、同機の対地速度を5～6 ktに抑えつつ走行し、また同機の機首と停止位置標識との間は数メートルの余裕があったと述べていることから推定すると、距離にして停止位置標識の約25 m～約30 m手前付近）に、左側主車輪ブレーキ圧が128 psiに減少し、右側主車輪ブレーキ圧も192 psiに減少し、その傾向が数秒間続いていた。

一方、急停止直前における同機の左右主車輪のブレーキ圧の変化は、2.1.1の記述のとおり、推定急停止時刻の1秒前までに左右が128psiに減少した直後、推定急停止時刻に左側が1,664psi、右側が1,984psiに急激に増加していた。これらのブレーキ圧は、2.9.7(2)に記述したとおり、スポットでの通常の停止時には、ブレーキ圧が停止時の2～3秒前から500psi程度に増加して機体が停止していることと比較すると、1秒間程でその3～4倍の値となっていた。

これは、推定急停止時刻に、機長と訓練中の副操縦士が、停止位置標識の手前で同機を停止させようとして、ブレーキ・ペダルをほぼ同時に強く踏んだことによるものと推定される。

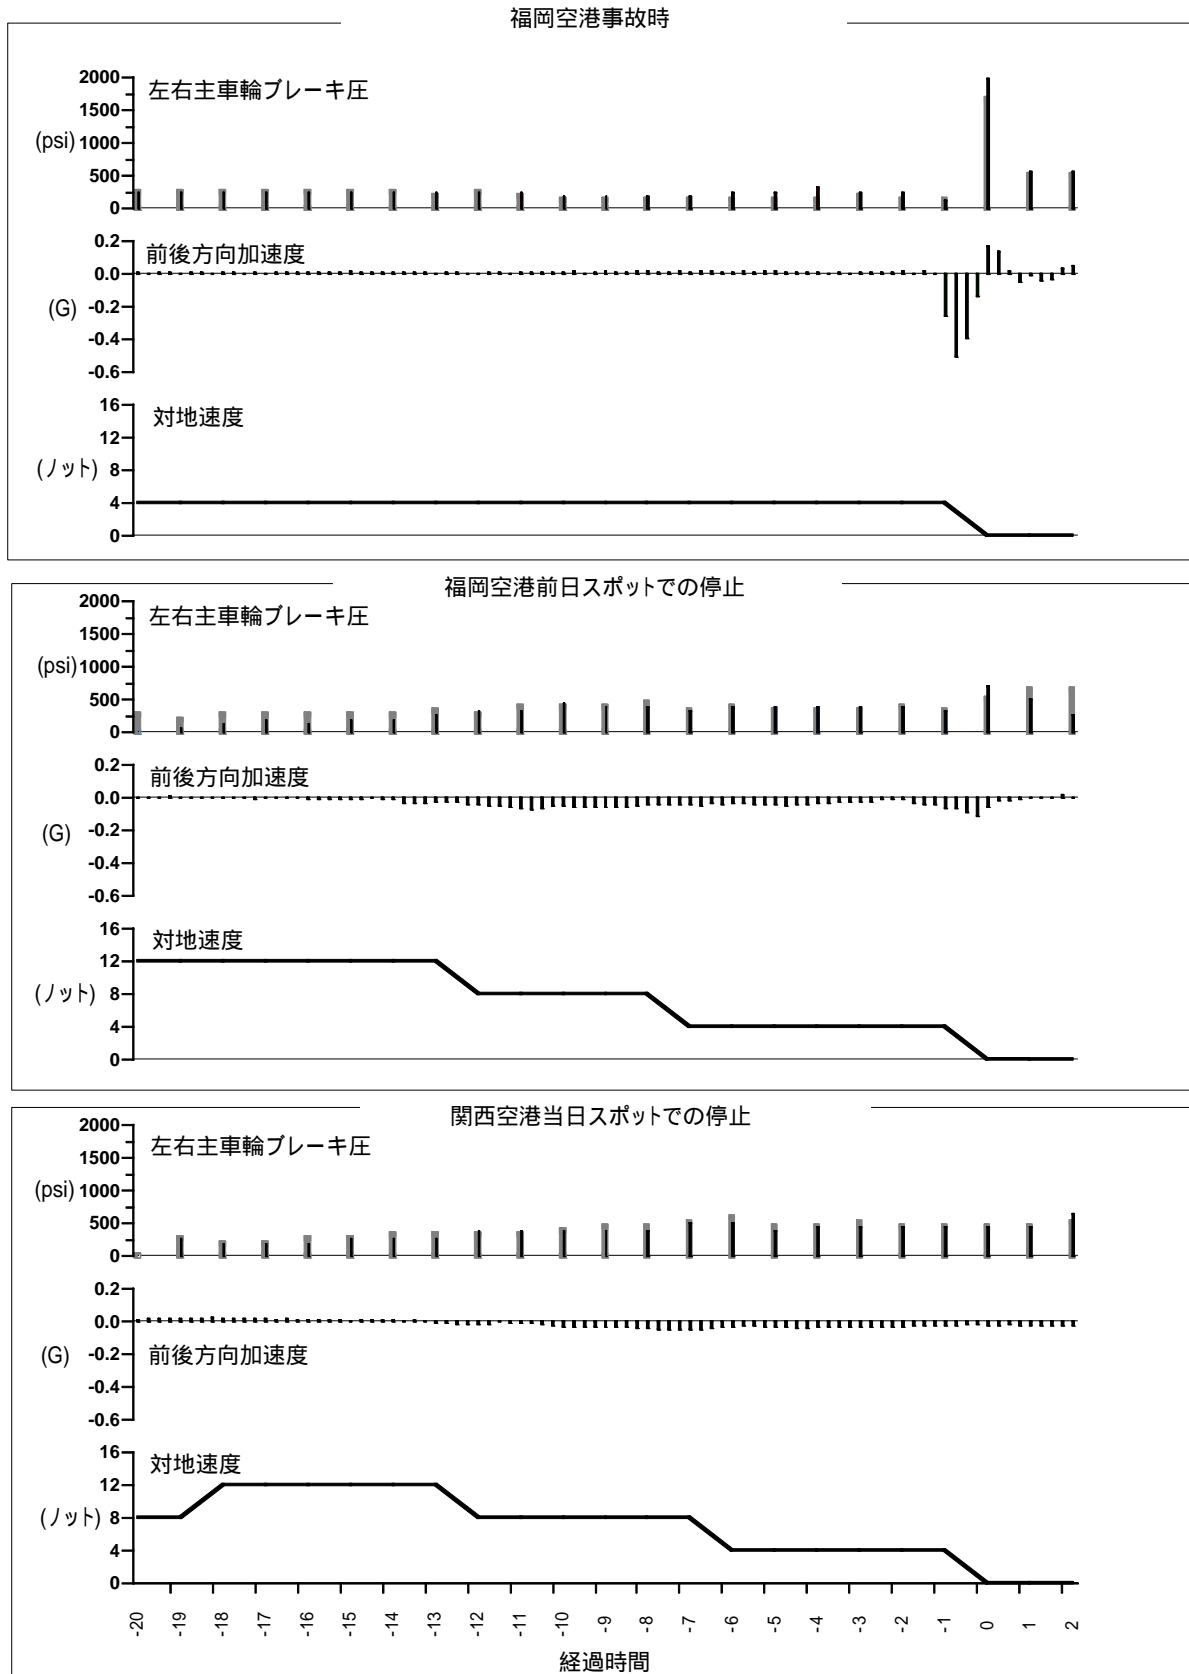
## 付図3 - 2 D F D R 記録

事故前日の同機の福岡空港のスポットでの停止時及び事故後における関西空港に到着時のスポットでの停止時のブレーキ圧の D F D R 記録によれば、それぞれの停止の約 7 秒前に、対地速度が約 8 kt から約 4 kt に減少し、その後更に対地速度が減少して機体が停止していた。その際のブレーキ圧は、それぞれの機体停止約 1 0 秒前から 3 0 0 psi 程度加えられ、機体停止 2 ~ 3 秒前に約 5 0 0 psi 程度となっていた。なお、それらの機体停止の際にかかった後方向加速度は、いずれも 0 . 0 1 5 G 以内であった。

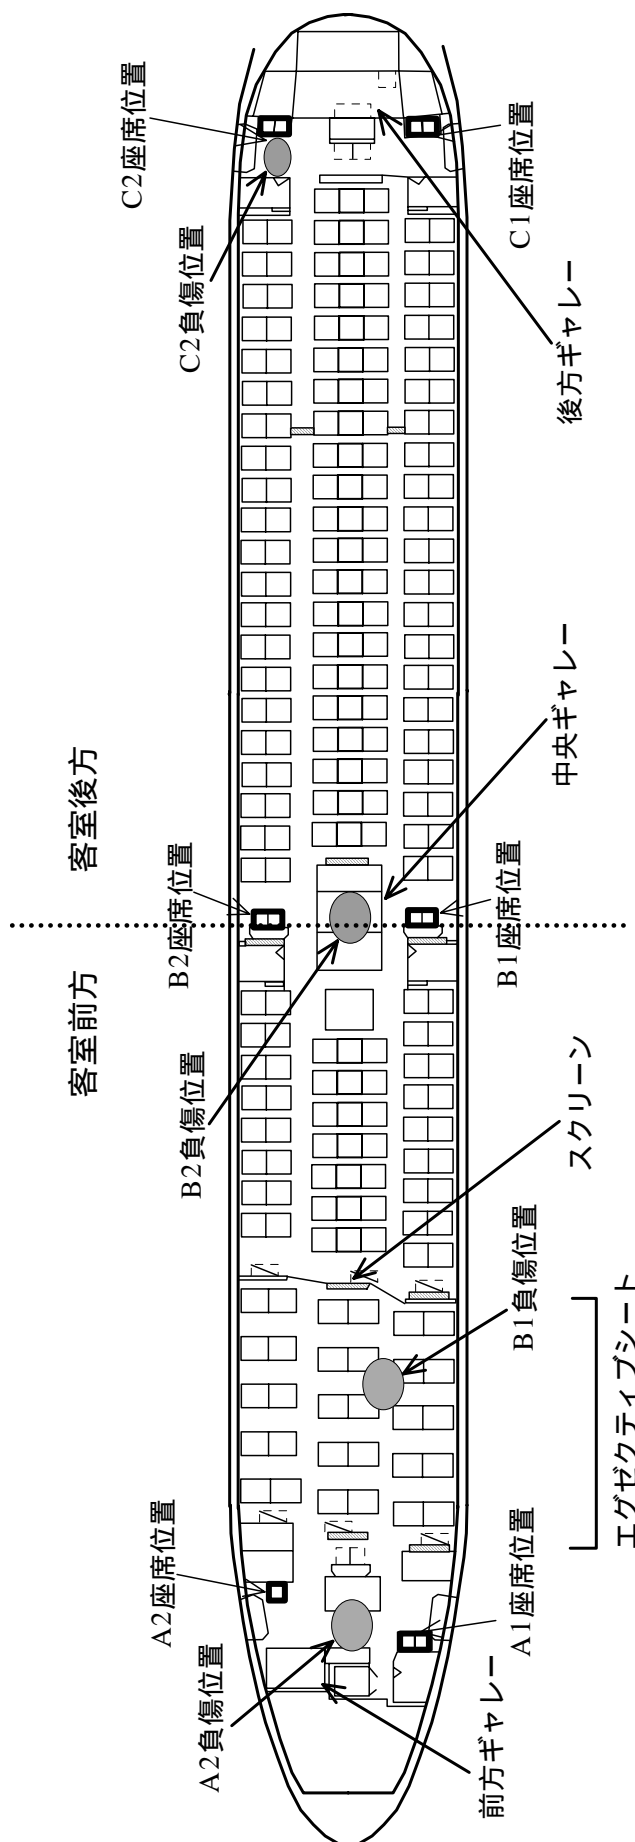
付図4 客室乗務員負傷状況

負傷した搭乗者は、すべてCAであり、乗客に負傷者はなかった。CAのうちA2がかすり傷の軽傷、B1が左肩、腰部、臀部打撲等の軽傷、B2が肋骨骨折、腰部、臀部打撲の重傷、及びC2が頸椎捻挫の軽傷を負い、計4名が負傷した。

(1) A2は、機体最前方の通路で後方を向いて立ち止まっていたとき、背中が通路横のギャレーの物入れにぶつかってかすり傷を負ったが、機体後方を向いていたA2には、身体を支えるためにつかまる適当なものがなかった。

(2) B1が尻餅をついた通路には、歩行中に身体を支えるためにつかまるものは、乗客の座席の背もたれ以外にはない。

(3) B2が飛ばされ尻餅をついた位置である中央ギャレーには、ギャレーの後方調理台の左通路側にアシスト・ハンドルがついている。2台のカートはその調理台に向かってアシスト・ハンドルの左斜め下方に収納される。

CAが、物入れ側面壁にある下部のラッチを右手で固定しようとするとき、アシスト・ハンドルは握りにくい位置にある。

(4) C2が着席前に座席から落ちて前に転んだ場所は、右側後方出口前であったため少し床面が広がっていた。

中央ギャレー後方部にあるカートが移動することを防止するラッチのうち、物入れ側面壁の下部にあるラッチを固定するために、機体の進行方向に背を向けて中腰で右手を差し伸べていたところ、機体が急停止した。

身体が、機体前方向に飛ばされて、背中と右腕をギャレー前方部のカートに打ち付けた。

肋骨骨折 ( 事故 2 日後に判明 ) 及び右肩、腰部、臀部打撲の重傷を負った。
