航空事故調査報告書

日本貨物航空株式会社所属 JA 8 1 9 1

所 属 日本貨物航空株式会社
型 式 ボーイング式747-200F型
登録記号 JA8191
発生日時 平成15年10月22日 21時57分ごろ
発生場所 新東京国際空港

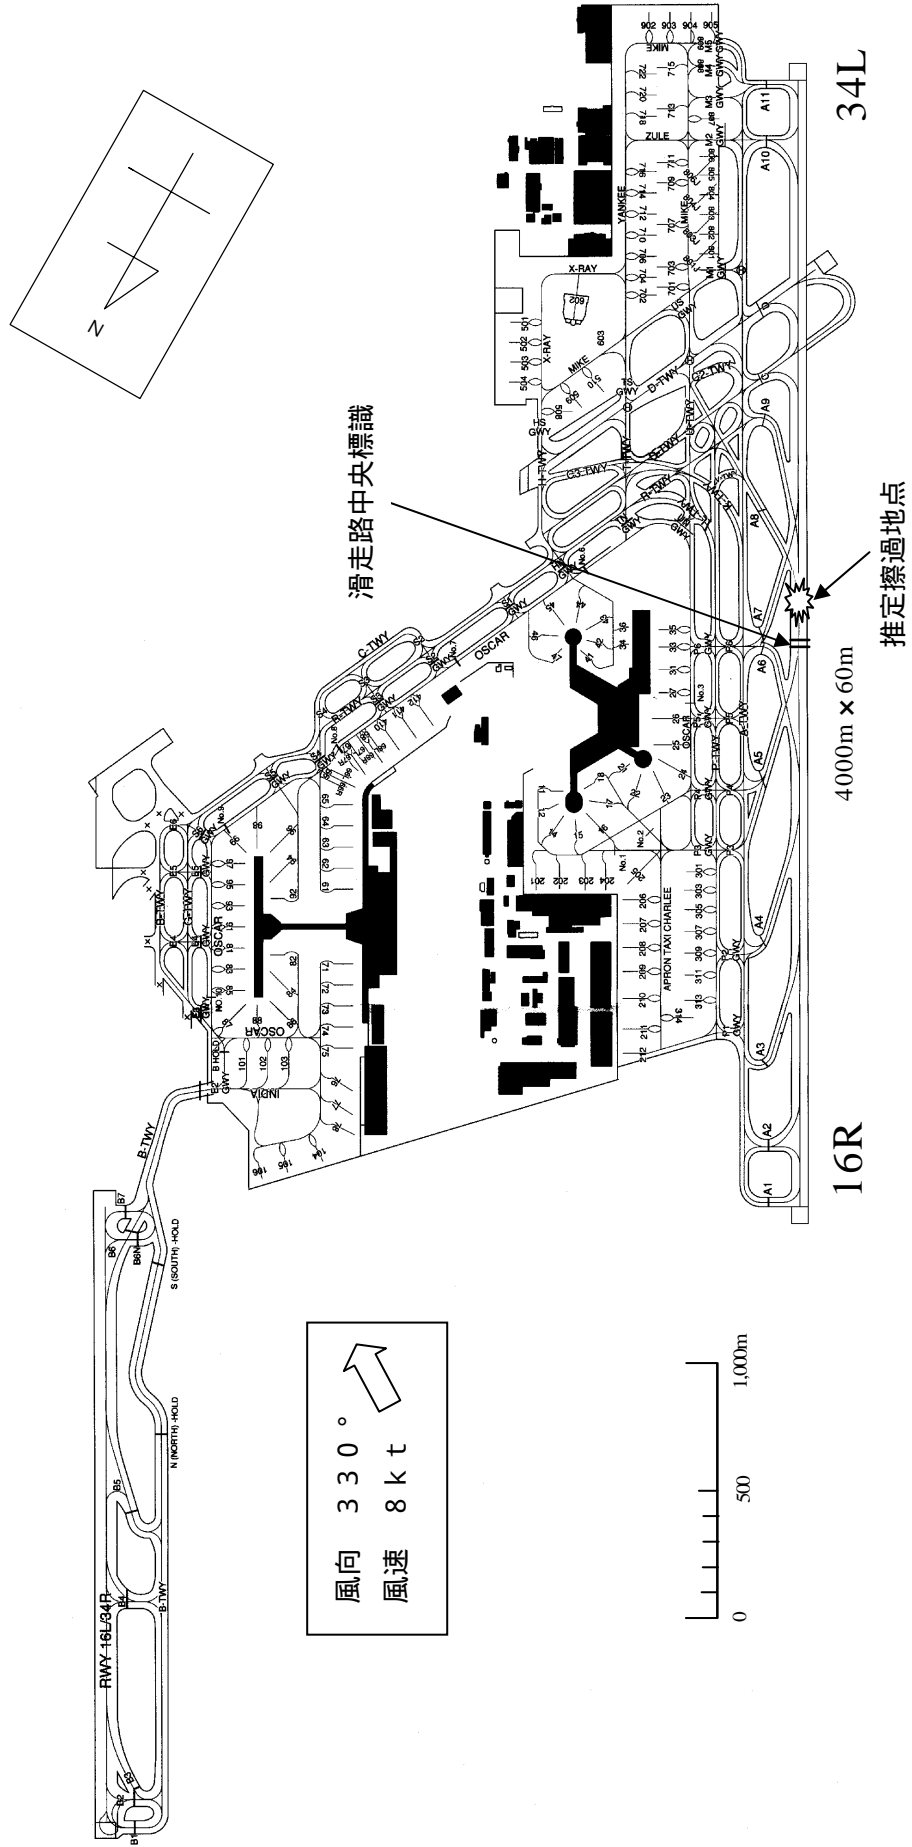
付図2 推定擦過地点図

DFDR記録によると、ピッチ角が11.9°になったのは、離陸開始地点から約1,620~1,690 mの位置であった。離陸開始地点が滑走路34L末端から内側に150 mの位置であったと考えた場合、滑走路34L末端から1,770~1,840 mの位置に同機によると考えられる擦過痕があるはずであるが、同機のものと考えられる擦過痕は発見できなかった。

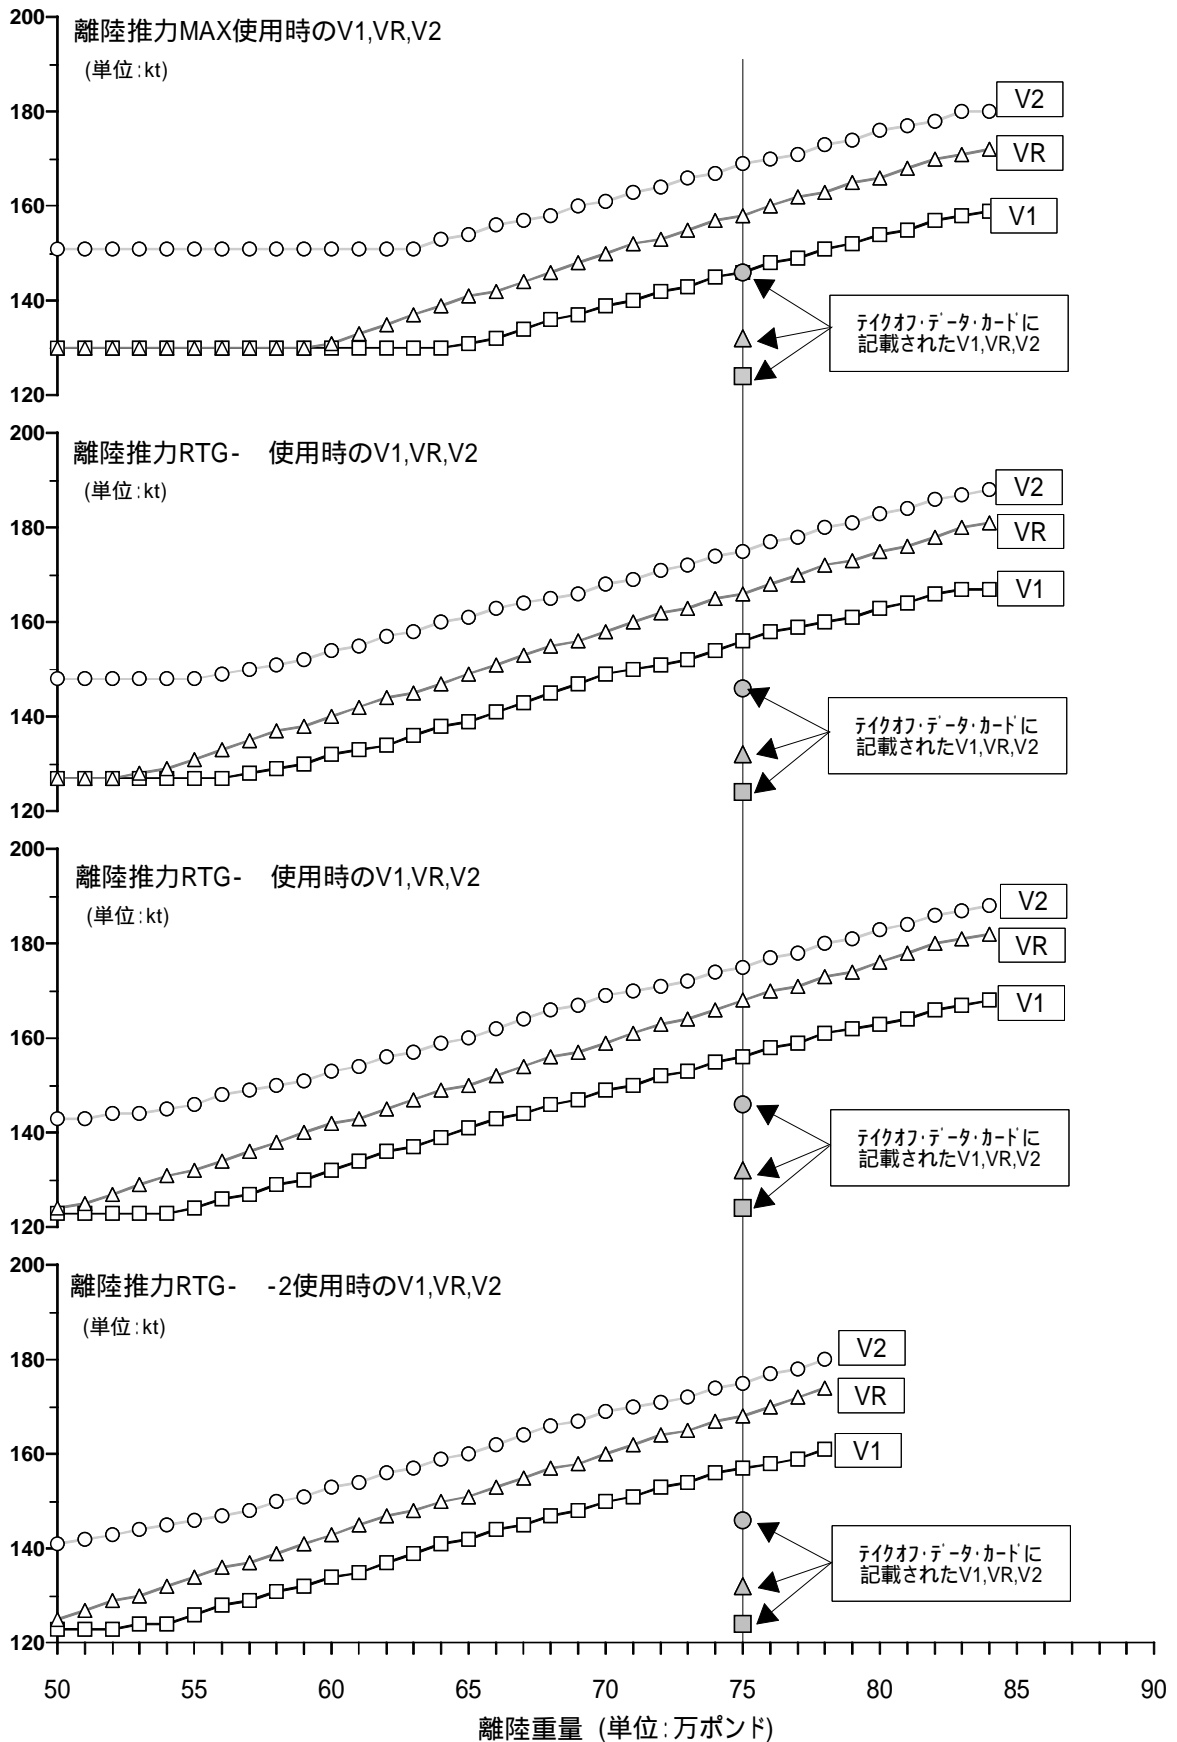
付図7 離陸重量とV₁、V_R、V₂の関係

本事故時の同機の離陸重量である745,000lbに対応する V_1 、 V_R 及び V_2 の各速度は、4通りの推力設定のいずれの場合であっても、概ね150～180ktの範囲内の値であった。

4名の運航乗務員は、同型式機の経験を十分に有しており、2.13.2で述べた離陸重量と速度の関係を把握していれば、離陸重量が745,000lbの場合には、 V_1 、 V_R 及び V_2 は、概ね150～180ktの範囲内の値となることから、FEが作成したデータ・カードに記載された速度が異常に低いことに気付いたものと考えられる。

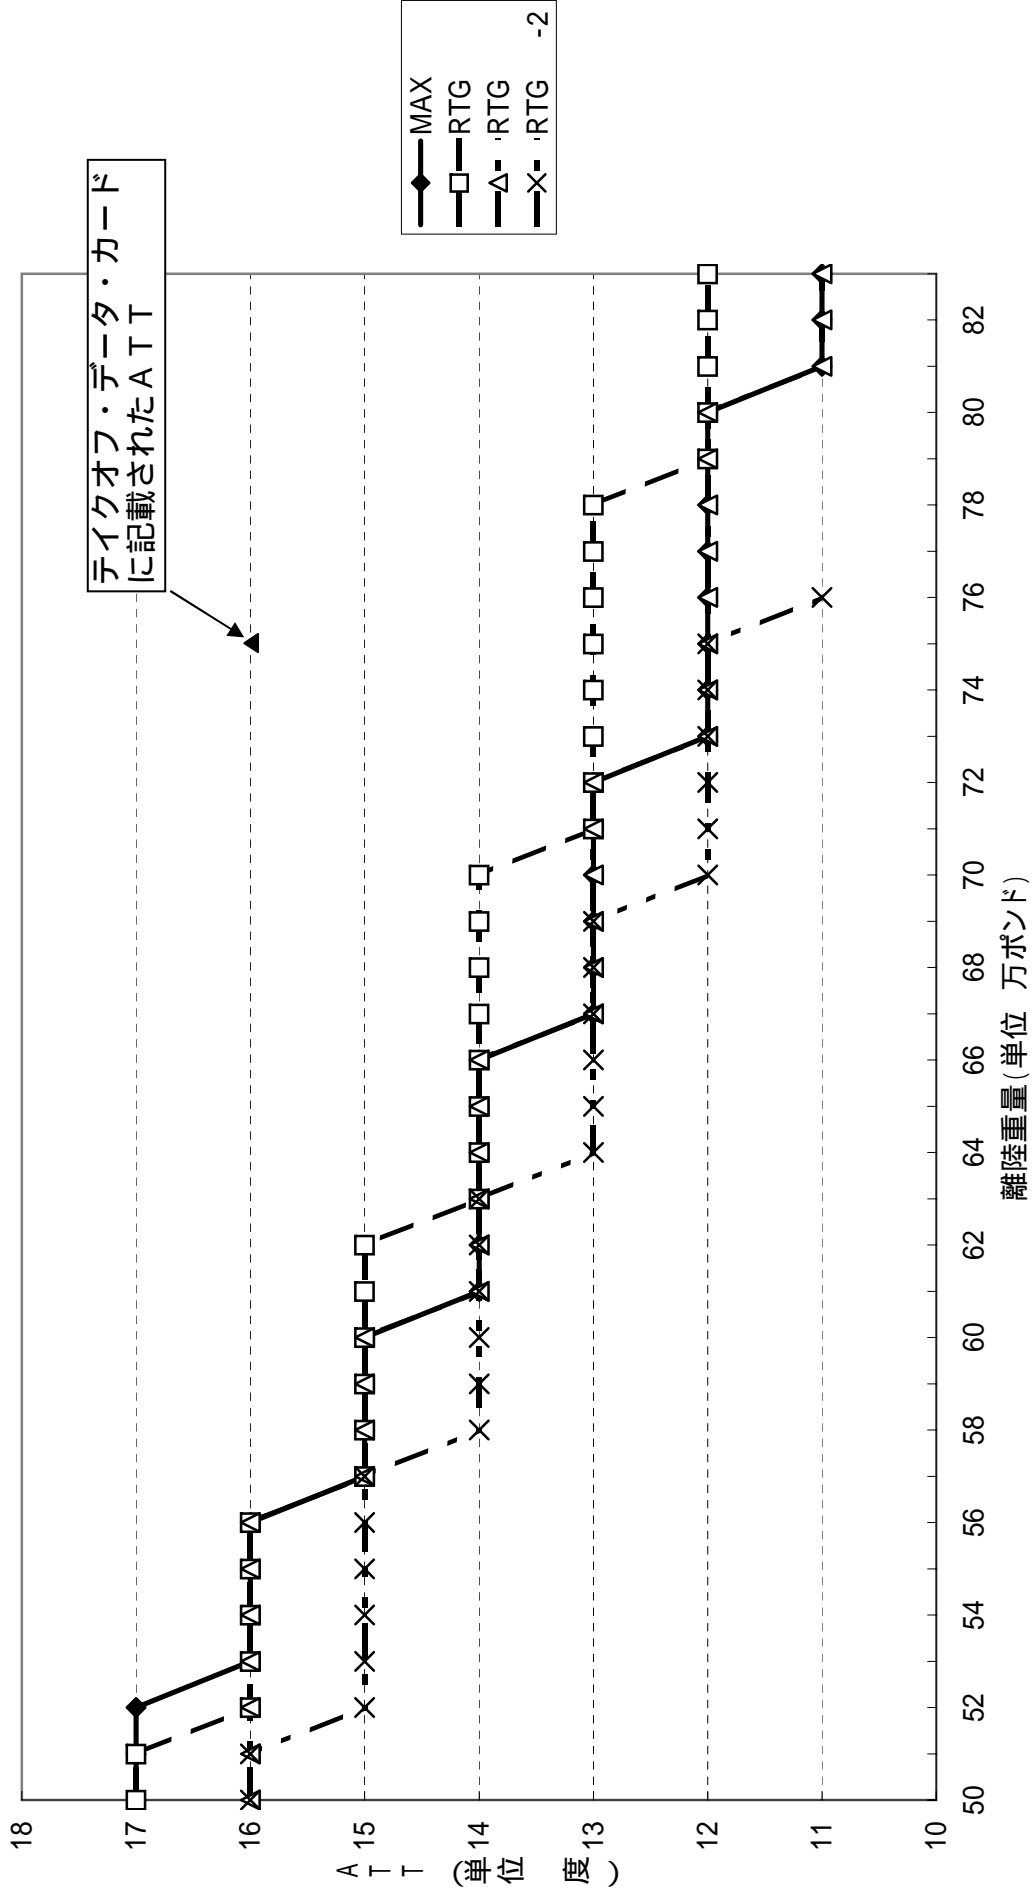
付図8 離陸重量とA T T(3エンジンの関係)

本事故時に使用されたATT16は、推力設定にMAX、RTG、RTG、を使用した場合には、離陸重量が560,000lbで適用される値であり、RTG-2の場合には、520,000lbで適用される値であった。

本事故時の離陸重量745,000lbの場合、推力設定が4通りのいずれであっても、ATTは12又は13とされている。

- (2) 2.13.3で述べたように、推力設定がRTGの場合には、745,000lbでのATTは12とされているが、データ・カードに記載されていたATTは16であった。この数値は、560,000lb以下の軽い離陸重量に適用されるものであり、離陸重量745,000lbでは16とはならないようにされていたが、同機の運航乗務員は、ATTの数値に対して疑問を抱くことはなかったものと推定される。

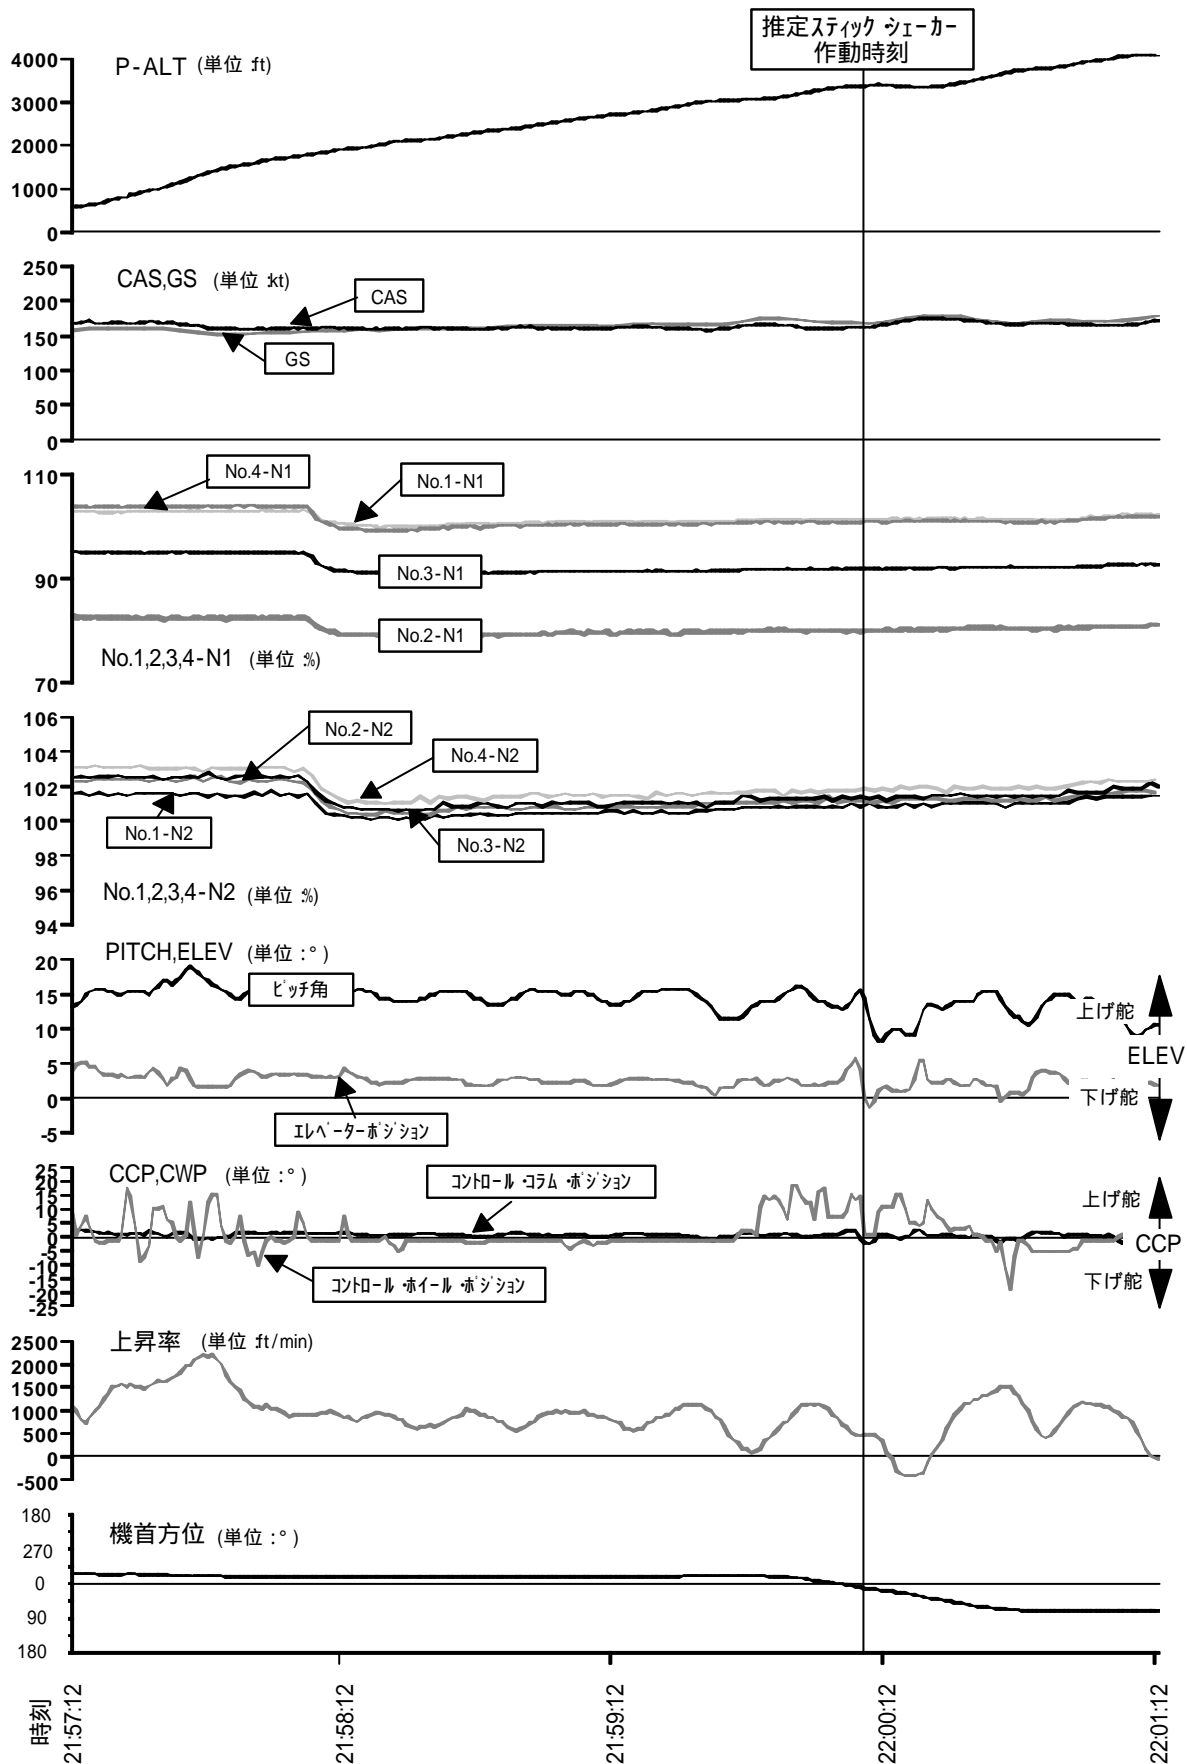
付図9 - 2 DFDR 記録2

運航乗務員は、同機が、高度約3,000ftで最初の旋回を開始したころ、スティック・シェーカーが作動したと述べている。また、機長が口述で「機体のピッチ姿勢を押さえて対応し、・・・」と述べているとおり、DFDR記録によると、このころ速度が増加の傾向を示し、一時的に約10kt増加するとともに、機体のピッチ角が減少し、同機は一時的に降下していた。また、エンジン推力を示すN1は増加していなかった。
