航空事故調査報告書

航空・鉄道事故調査委員会

個人所屬 J A 4 0 0 6

所 属 個人
型 式 パイパー式 P A - 3 2 R - 3 0 1 T 型
登録記号 J A 4 0 0 6
発生日時 平成 1 6 年 2 月 2 4 日 1 5 時 1 5 分ごろ
発生場所 神戸市の南東約 1 0 km の海上

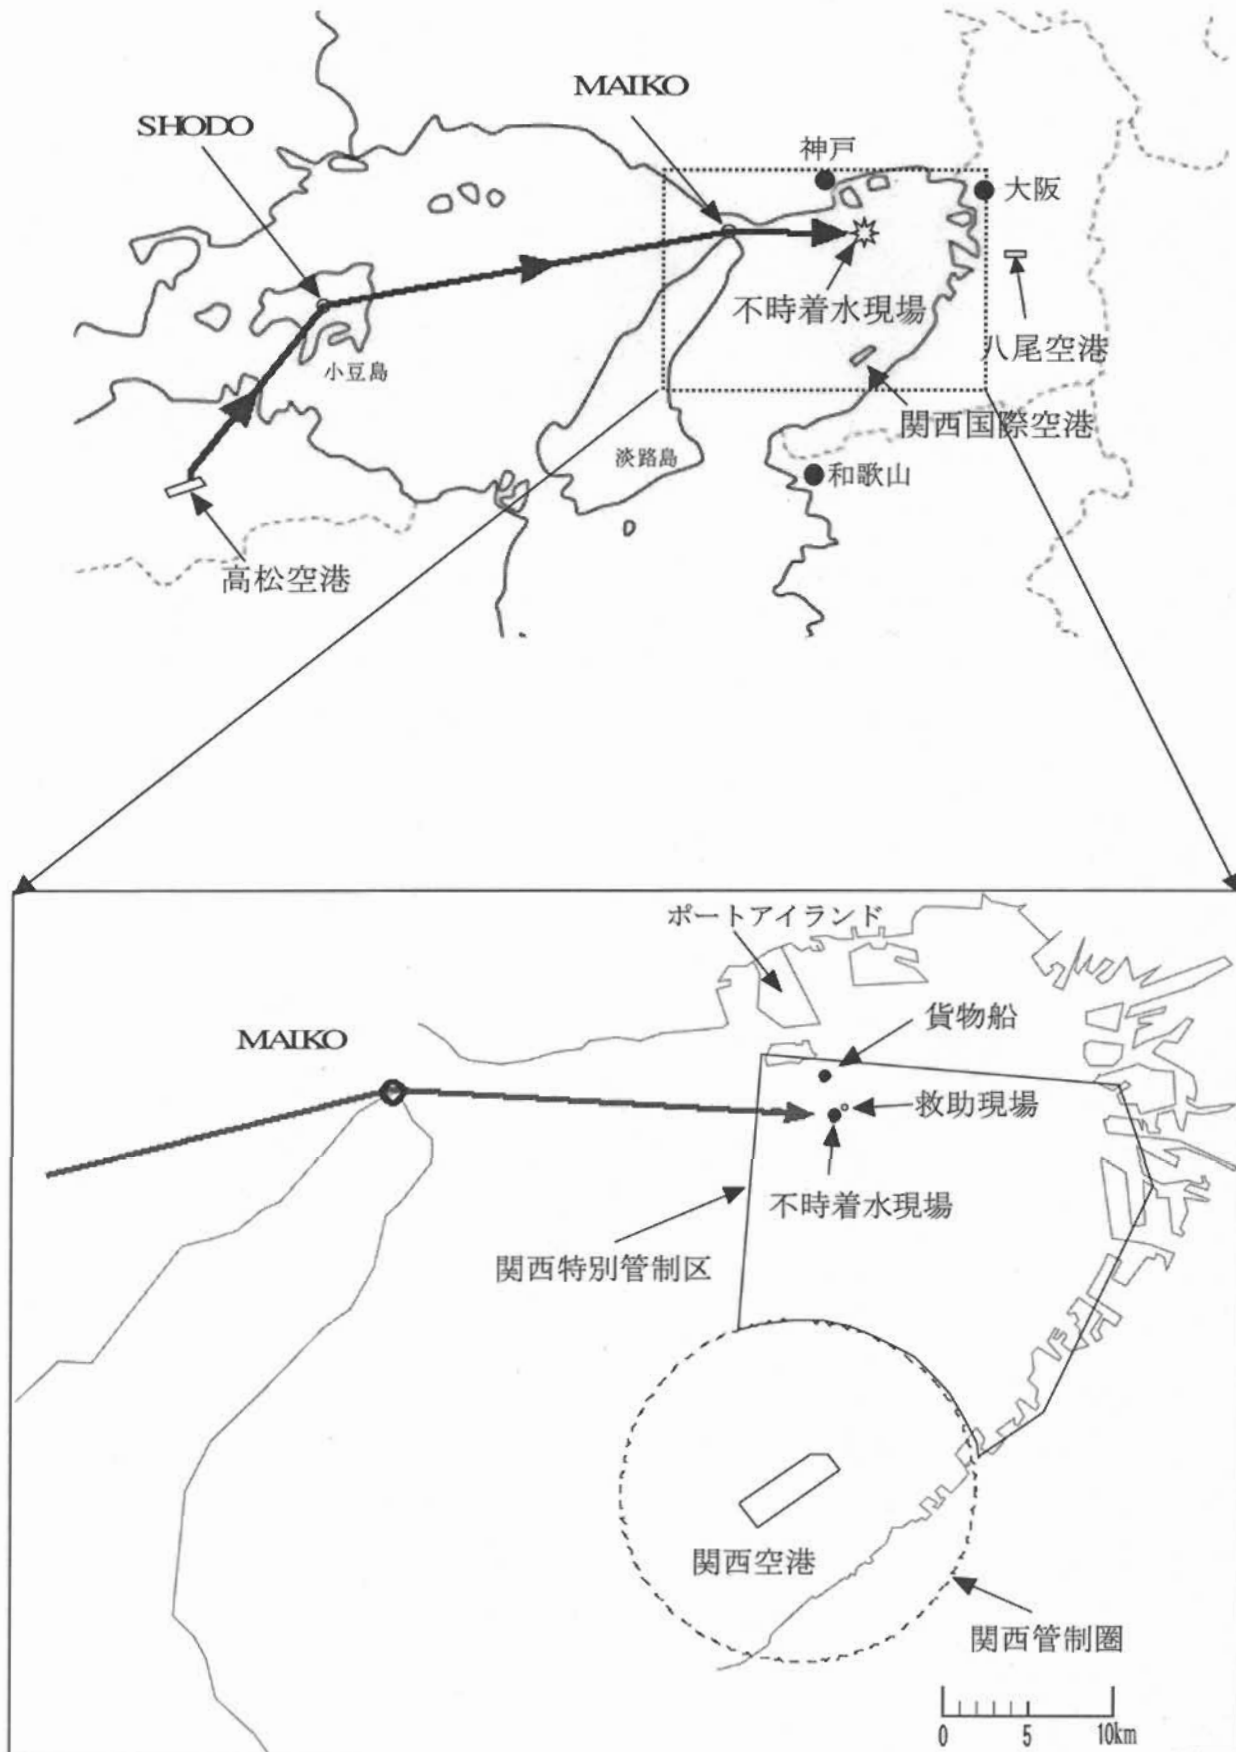
付図1 推定飛行経路

14時44分ごろ高松空港を離陸した後、淡路島北端の位置通報点であるMAIKO付近上空を高度3,500ftで通過後、関西ターミナル管制所の関西ターミナル・コントロール・エリア席（以下「関西TCA」という。）から、他の航空機が自機の近くを1,500ftで飛行中であるとの情報を受けた。その航空機に注意しながら、関西特別管制区の下限高度1,500ftより低い高度で飛行するために、1,100ftへ降下を続けた。降下中も、関西TCAから自機の前方に飛行中の航空機があるとの情報が数回通報されたので、前方を見ながら交信を繰り返しながら降下を続けた。

1,100ftまで降下したつもりであったが、高度を確認したら900ftであった。このとき、速度が黄色弧線内の165ktぐらいで速かったので、減速するため高度を1,000ftから1,100ftに上昇させた。その後、高度維持のためスロットルを操作したが、パワーが上がらず、パワーがない感じがした。プロペラは回っていたので、エンジンが止まったという感じはなかった。関西TCAと

3.3 機長の口述から、同機は、高松空港を14時44分ごろ離陸し、小豆島及び淡路島北端のMAIKOポイント上空を高度3,500 ftで通過後、関西TCAからの情報により、飛行中の他の航空機を見張りながら、高度3,500 ftから1,100 ftを目指して降下していたものと推定される。機長は、高度が900 ftになっていたため、予定の1,100 ftに上昇させた後、高度維持のため出力を上げたが、出力不足を感じたものと推定される。その後、高度が維持できず900 ftになったため飛行の継続ができないと判断し、関西TCAにエンジン・トラブルを通報したものと推定される。機長は、不時着水に備え、脚下げ操作を実施した後、ショルダーハーネスを

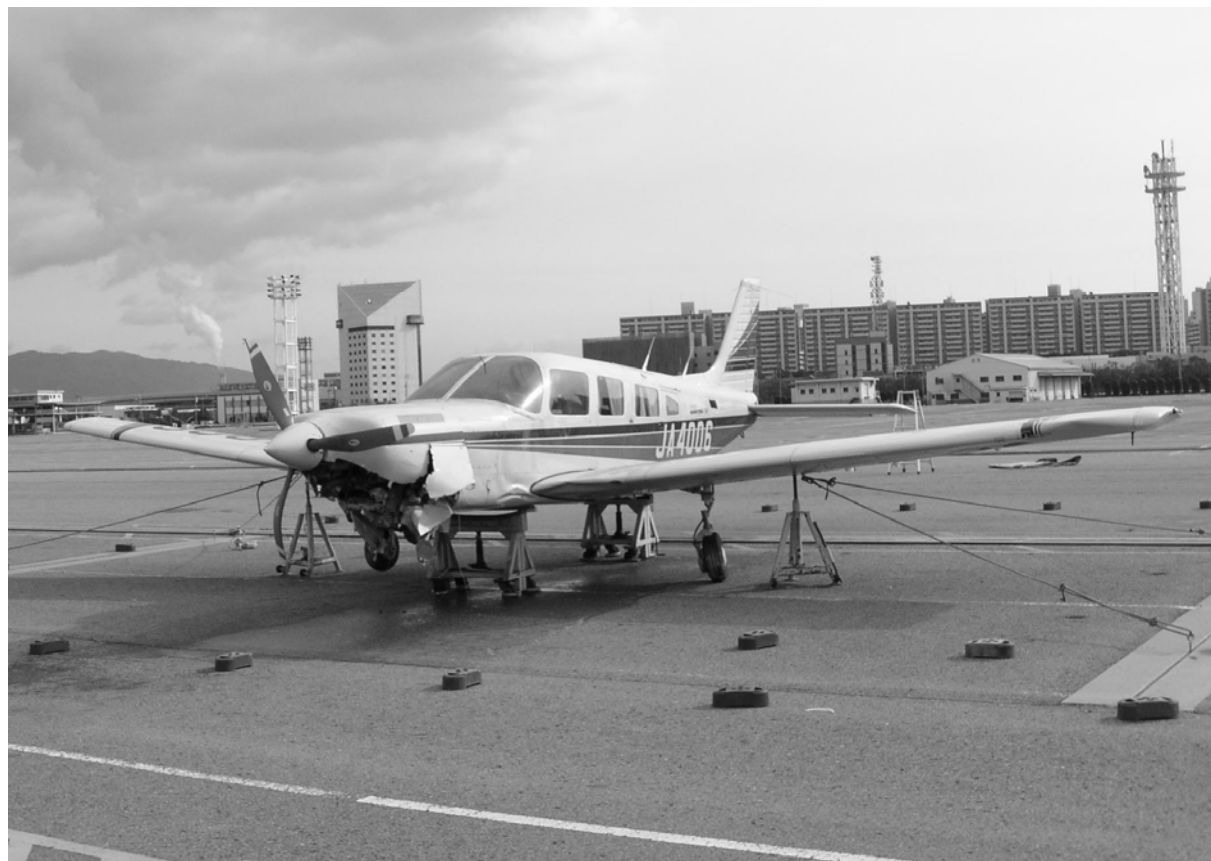
写真1 事故機

- (1) 胴体 エンジンカウリングの上側破断分離、下側損傷
- (2) 主翼 左翼前桁変形。左翼付根及び翼端側前縁部並びに下面外板変形
- (3) エンジン 吸気管及びインテーク・エアフィルター変形
- (4) 降着装置 前脚ダウンロックアーム破断、アクチュエーターが変形、左主脚ピストン部破断

同機は、水深約18mの海中で機首を北北西に向け、ほぼ水平の状態で見つかった。機首部分及び左主翼付根の前縁が、海底に堆積した土に覆われ、機首の右横に機体から破断分離したエンジン・カウリング上側が落下していた。

また、2.3.3に記述した機体の損壊は、いずれも不時着水時に生じたものと推定される。
