# 航空事故調査報告書

独立行政法人航空大学校所属 JA4166

平成16年8月27日

所 属 独立行政法人航空大学校  
型 式 ビーチクラフト式A36型  
登録記号 JA4166  
発生日時 平成15年7月11日 16時03分ごろ  
発生場所 宮崎県宮崎市

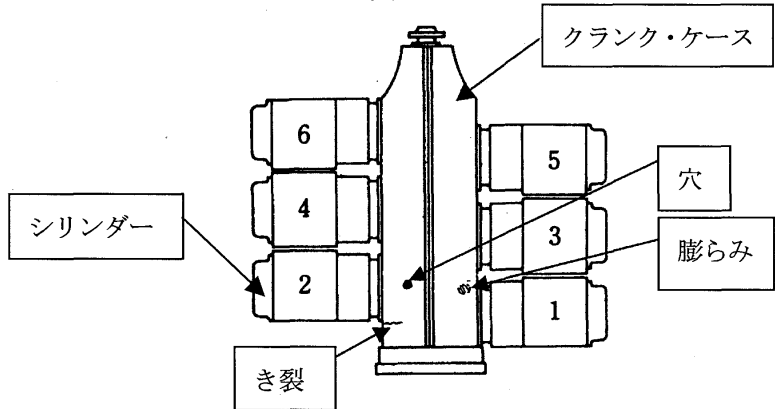
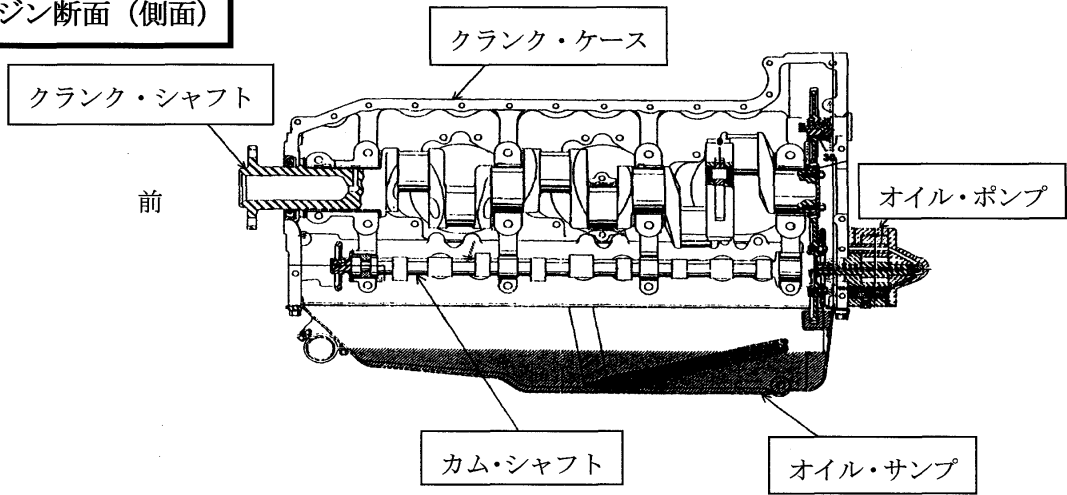
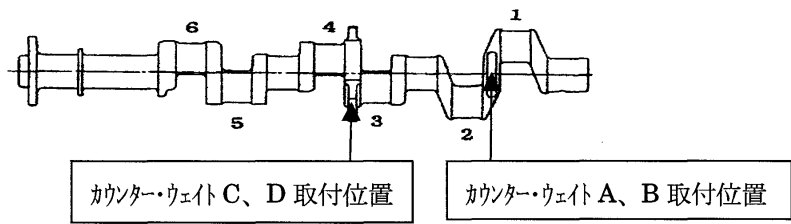
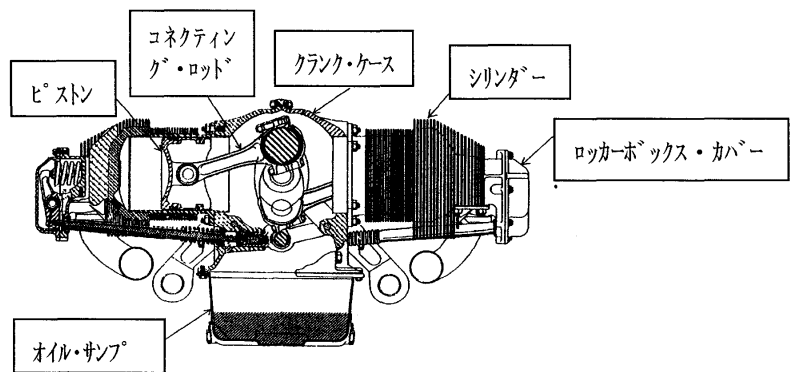
付図4-1 エンジン内部図1

- (1) 2番シリンダー側のクランク・ケース上側に直径約15mmの穴が開いており、この穴の後方には亀裂が発生していた。また、1番シリンダー側のクランクケース上側には、膨らみが生じていた(付図4-1参照)。
- (2) オイル・サンプから、カウンター・ウェイト取付けのためのピンが入る孔(以下「ピン孔」という。)を塞ぐプレート及びプレートを押さえるリテーニング・リングが変形していない状態で各1個の他、ピン孔に挿入されているブッシングの破片を含む多量の金属片が回収された。  
(写真7参照)
- (3) 後方の2個のカウンター・ウェイトのうち、1個のカウンター・ウェイトの2ヶ所のピンの前後を押さえている4ヶ所のリテーニング・リング及びプレートのうち、1ヶ所のリテーニング・リング及びプレートが脱落し、この箇所のピンも脱落してなくなっていた。なお、ピンは、オイル・サンプからは発見されなかった。
- (4) 1番及び2番シリンダーのスカーツ部が変形しており、ピストンがシリンダーから抜けなかった。
- (5) 1番ピストンのコネクティング・ロッドに、えぐられたような傷が認め

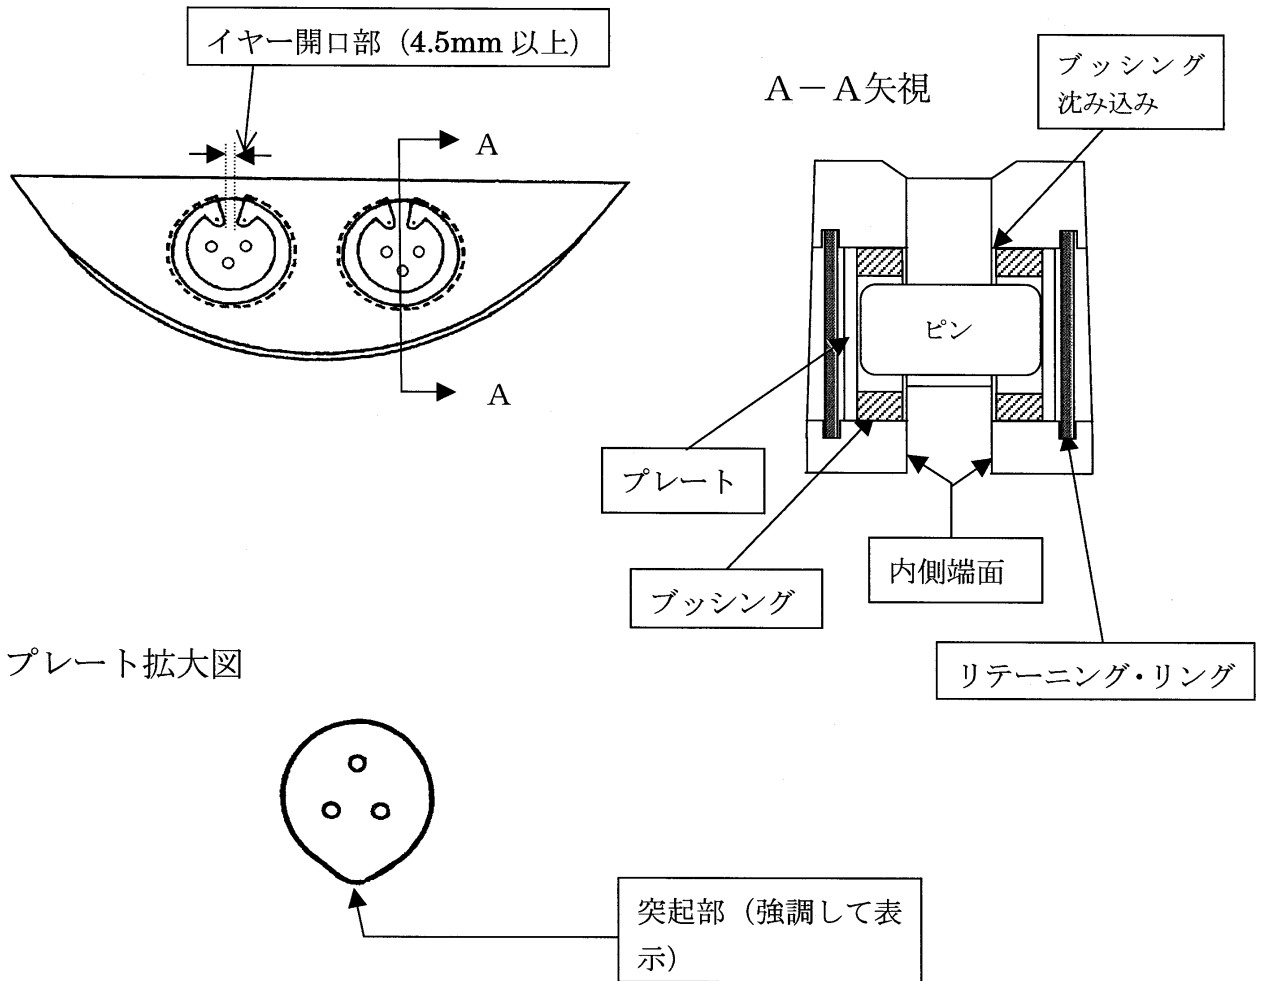
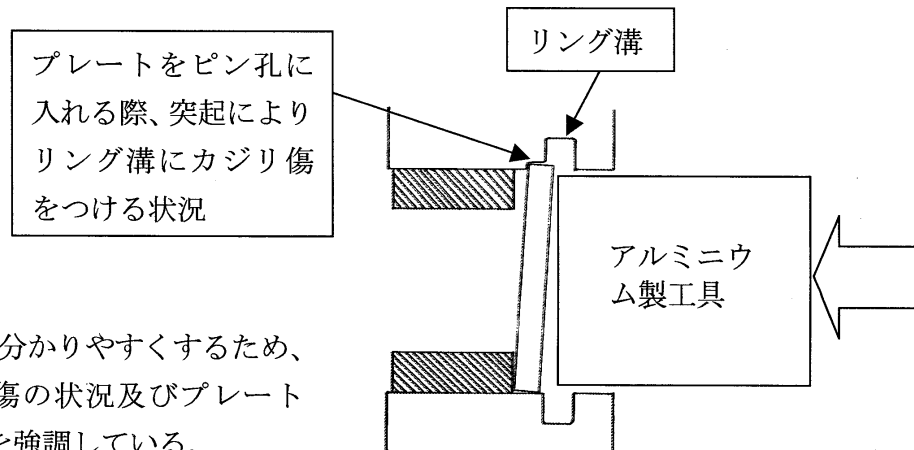
付図 6 カウンター・ウェイト詳細図

- (6) 脱落した1個を除き、カウンター・ウェイトに組み込まれている15個のリテーニング・リングのイヤー(取付け、取外しのため、リテーニング・リングを一時的に工具で縮めるための穴の開いた耳状の部分)開口部の間隔を測定した結果、最大が5.82mm、最小が5.02mmであり、オーバーホール・マニュアルに定められた最小寸法(4.5mm)以上あった(付図6参照)。

プレートの突起による、リテーニング・リング溝のカジリ傷

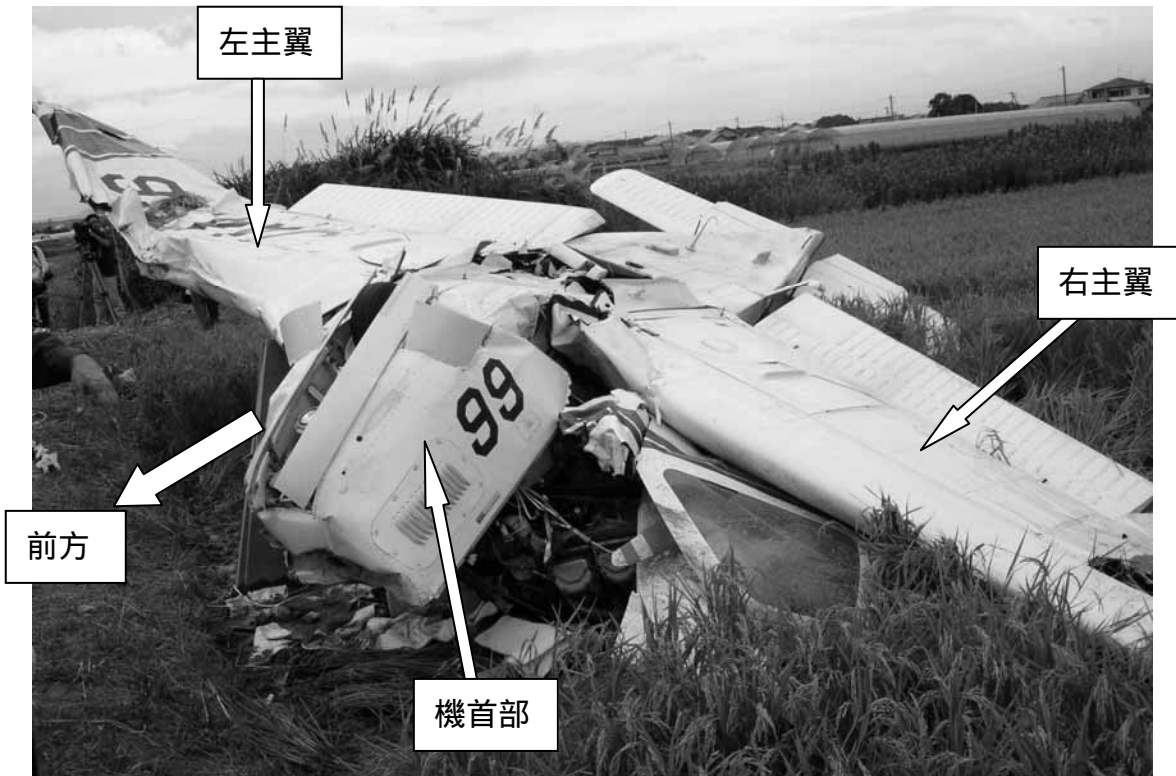
写真1 事故機

同機は、東西に走っている幅約 5 m の農道のすぐ北側の水田に、機首を約 150° に向け、仰向けとなった状態で墜落していた。

右主翼は、翼端より約2 mのところ破断していた。また、翼端から約1 mのところの前縁が、幅約30 cm にわたり半円形状に後方にへこんでいた。

胴体への取付マウント4ヶ所が破断し、変形したプロペラが付いたまま機体から分離していた。

プロペラは、エンジンに取り付いた状態のまま、3枚のブレードがすべて後方に湾曲していた。

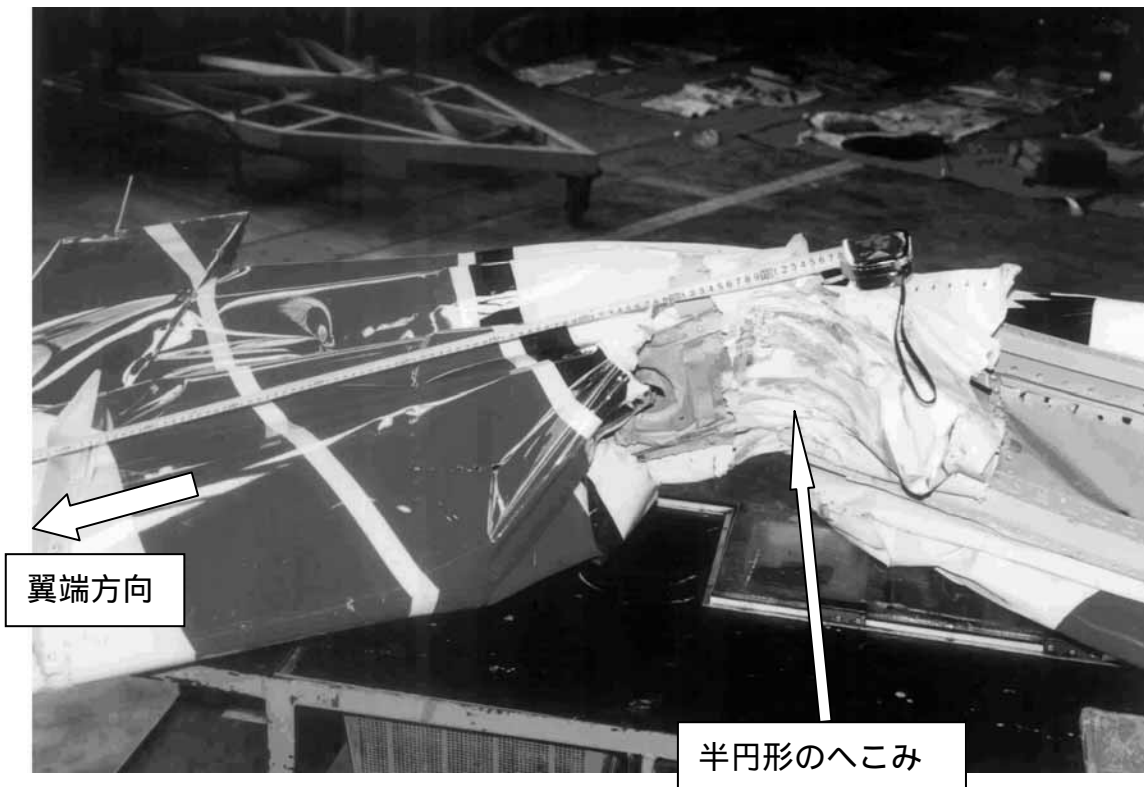
写真2 右主翼衝突部

墜落現場近くの燃料給油所で給油作業をしていると、風を切るような大きな音がしたので顔を上げると、目線より少し上くらいのところに飛行機が飛んできた。エンジンの音はしていなかった。超低空で飛行し、電柱と電柱の間の電線を切って抜け、その後、その先にある電柱に右主翼をぶつけ、機体が跳ね上がったように見え「ドーン」という大きな音がして墜落した。

この窪みから約 46 m 南に設置されている、地上高約 7 m のコンクリート製の電柱が倒壊し、電線 3 本と電柱の支線が切断されていた。さらに、この電柱から約 50 m 南に東西に張られている、地上からの高さが約 10 m の電線 2 本が切断されていた。

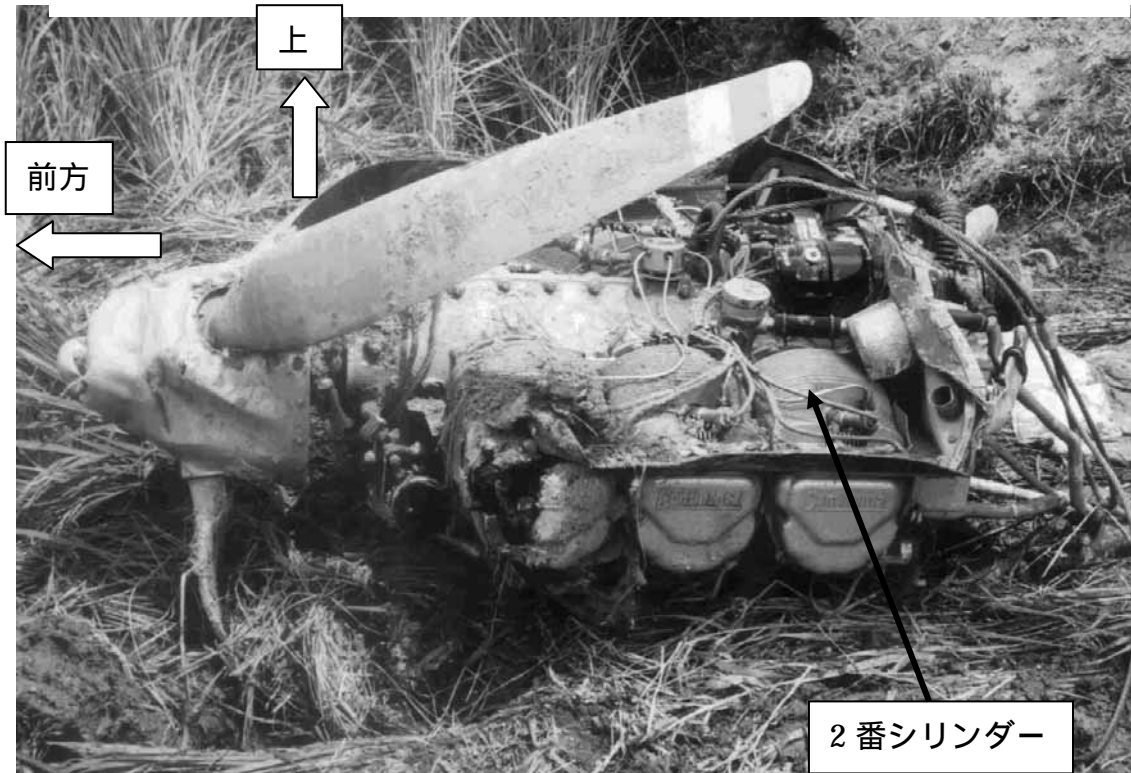
写真3 事故機エンジン

2番シリンダー取付部付近のクランク・ケース上部に直径が約15 mmの穴及び長さ約30 mmのき裂が発生していた。

1番シリンダー取付部付近のクランク・ケース上側に膨らみが生じていた。

6番シリンダーのロッカー・ボックス・カバーが破損していた。

オルタネーターが取付部から破断していた。

ガバナーの上部が破損していた。

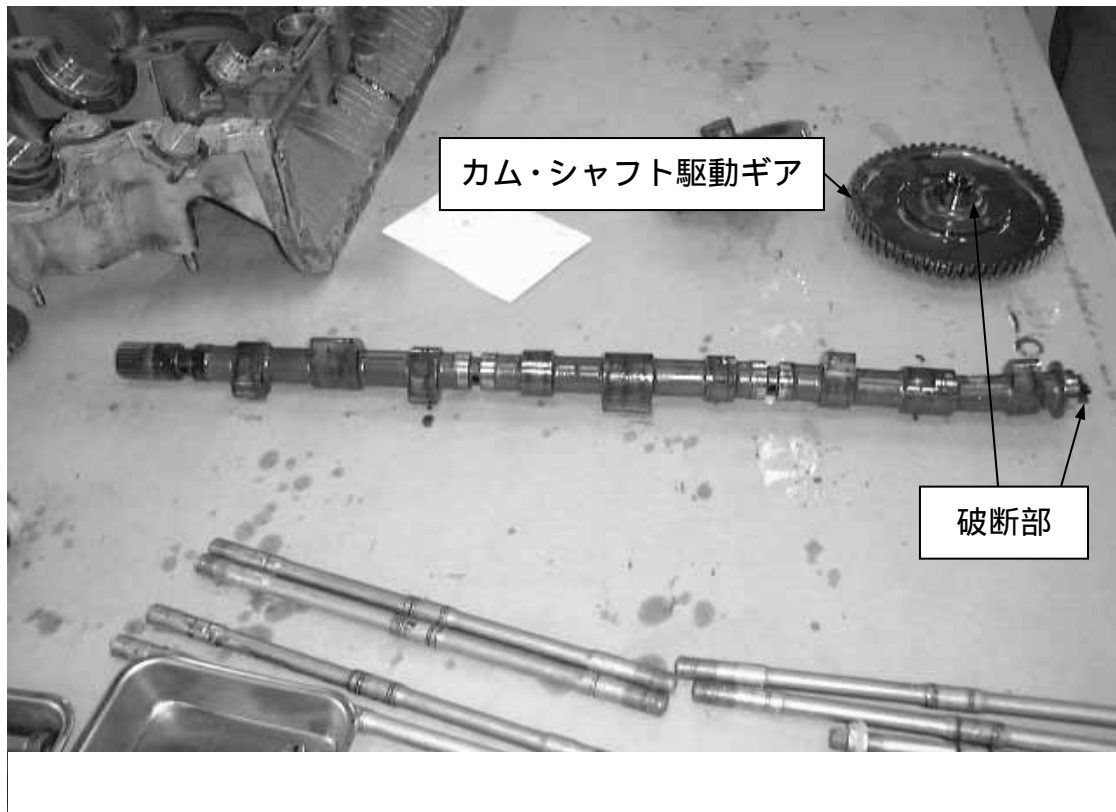
写真4 破断したカム・シャフト

- (1) クランク・ケース内部は、2番シリンダー取付部横にえぐられたような傷があったほか、1番及び2番シリンダー取付部全般に打痕があった。
- (2) カム・シャフトは、駆動ギア近傍のオイル孔部で破断していた。  
また、1番及び2番の吸気及び排気カム山の間にくぐられたような傷があり、この部分でシャフトが曲がっていた(写真4、8参照)。

エンジンが停止したことについては、飛行中、カウンター・ウェイトのピン及びプレートを押さえているリテーニング・リングが脱落し、ピンが抜け出し、これがエンジン内部を移動している間にカム・シャフトにかみ込み、同シャフトが破断したため、エンジンの燃焼が継続できなくなったことによるものと推定される。

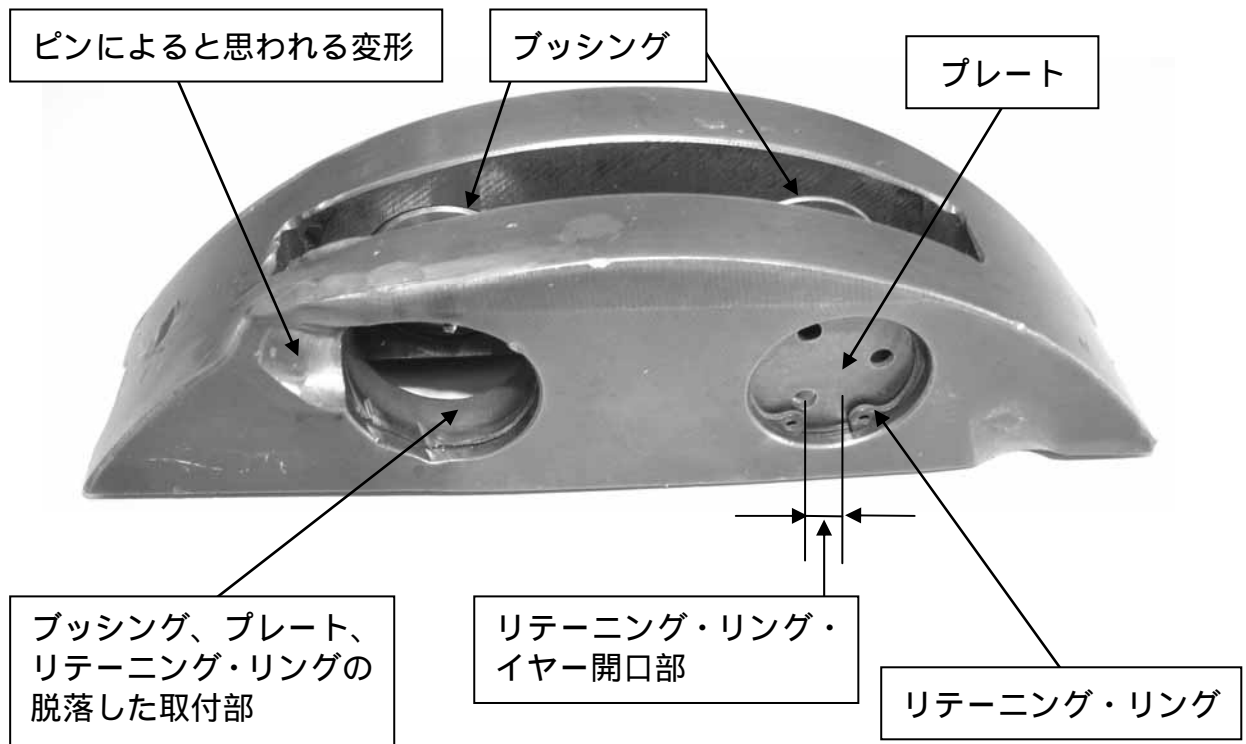
写真5 損傷したカウンター・ウェイト

- (3) カム・シャフトの3番及び4番の吸気カム山の角が削られていた。
- (4) 1番ピストンのコネクティング・ロッド・キャップには、えぐられたような傷があった(写真9参照)。
- (5) ピン、プレート及びリテーニング・リングが脱落していたカウンター・ウェイトは、全体的に変形していた。また、ピンが脱落したピン孔の縁には、大きな変形が生じており、ピン孔の内部は、リング溝がつぶされる等損傷が激しかった。(写真5参照)  
なお、ピンは、エンジン内部からも発見されなかった。

3.1.9.6 ピンが抜け出したカウンター・ウェイトのピン孔の損傷が激しかったことについては、2.11.2.1(2)及び2.11.2.2(5)に述べたように、ピンを押さえているプレートが脱落した後に、以下のことが生じたことによるものと考えられる。

- (1) ピンがピン孔から抜け出し、コネクティング・ロッドと接触した。
- (2) コネクティング・ロッドと接触したピンは、コネクティング・ロッドにより孔から更に引き出された。
- (3) 引き出されたピンは、カウンター・ウェイトとコネクティング・ロッドの間に挟まり、コネクティング・ロッドの動きにより、ピンが斜めになった。
- (4) ピンが斜めになったことから、ピン孔のブッシングが破壊され、ピン孔内部が変形損傷した。
- (5) ピンが抜け出し、コネクティング・ロッドとカウンター・ウェイトの間にかみ込んだとき、コネクティング・ロッドとカウンター・ウェイトのピン孔の縁に変形が生じた。

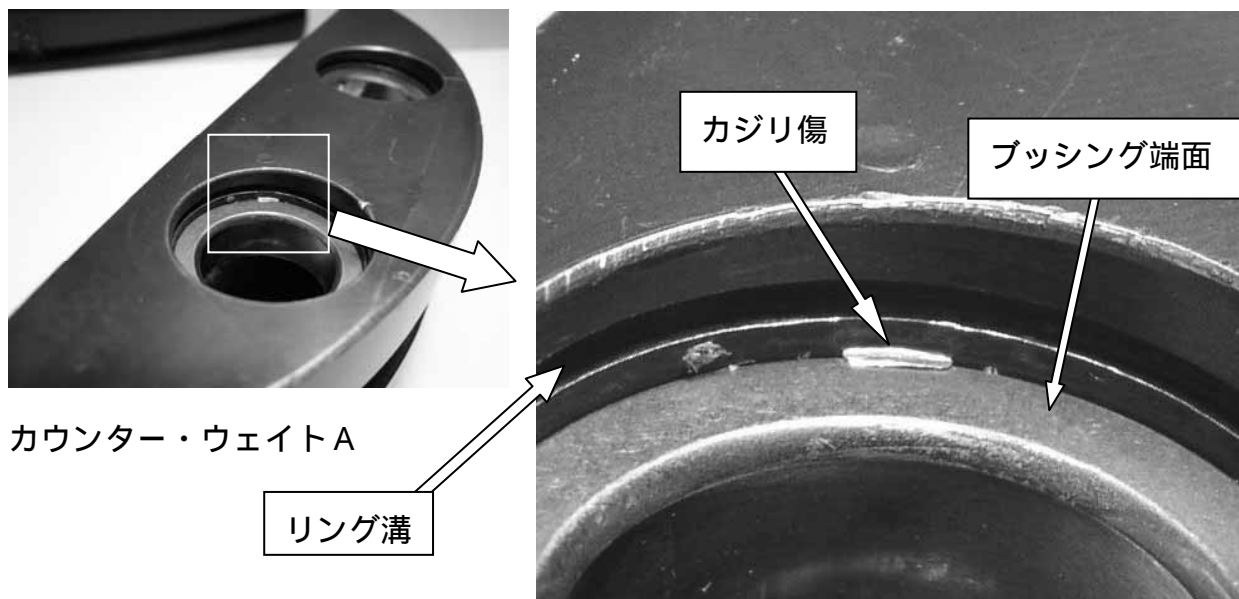
写真6 リテーニング・リング溝の角のカジリ傷

(4) カウンター・ウェイトのピン孔を詳細に観察した結果、リング溝の奥側の角から内面にかけてえぐられたような傷(以下「カジリ傷」という。)が、カウンター・ウェイトA、Bに13ヶ所、C、Dに3ヶ所認められた。ピンが脱落したピン孔については、孔の損傷が激しく、カジリ傷は確認できなかった(写真6参照)。

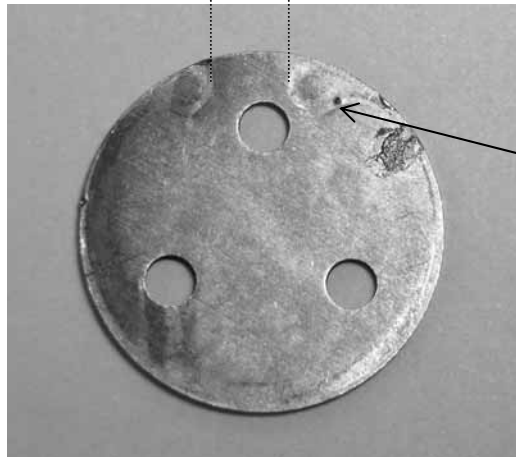
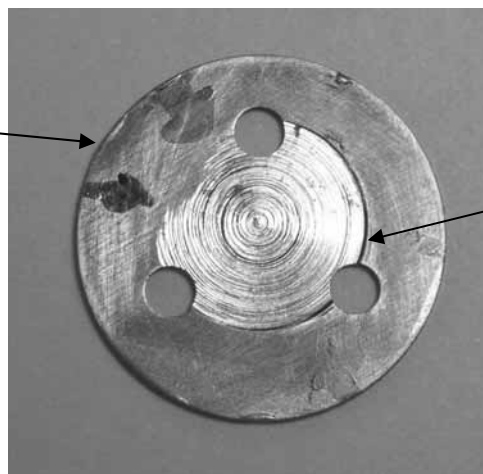
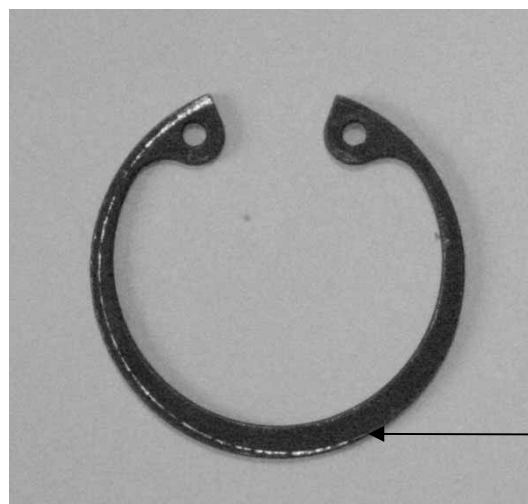
## 写真 7 回収されたプレート及びリテーニング・リング

- (7) 15個のリテーニング・リングのうち、2個が裏表逆に取り付けられていた。
- (8) オイル・サンプから回収されたリテーニング・リングに付けられていたリテーニング・リング溝(以下「リング溝」という。)との当たり跡は、写真7に示したように、片側のイヤー部から徐々に外側に向かっており、約半周したところで消えていた。(写真7参照)

- (9) オイル・サンプから回収されたプレートのリテーニング・リング側には、リテーニング・リングと接触していた跡が残されていた。この残されていたリテーニング・リングのイヤー部の跡は、正常に取り付けられていた他のプレートのイヤー部の跡より内側に寄っており、イヤー開口部の間隔が狭かった。この跡から推定したイヤー開口部の寸法は約4mmであった。また、ピン側には、ほぼピンの直径に相当する円形の傾斜した摩耗があった。(写真7参照)

2.11.2.2(9)に述べたように、オイル・サンプルから回収されたプレートのピン側は、ほぼピンの直径に相当する円形の傾斜した摩耗が生じていた。この摩耗について詳細に調査したところ、プレートに付けられている突起部の反対側が最も摩耗が大きく、深さが約0.11mmあった。ここから突起部に向かって徐々に摩耗が小さくなり、ピンの直径の約80%ほどのところで摩耗がなくなっていた。（写真7参照）

ピンが抜け出したカウンター・ウェイトのピン孔は、損傷が激しく、リング溝の角のカジリ傷は確認できなかったが、2.11.2.3(7)に述べたプレートに斜めに生じた摩耗跡から、プレートは斜めの状態で装着されていたと推定される。
