航空事故調査報告書

航空・鉄道事故調査委員会

個人所屬 J A 2 1 T T

所 属 個人
型 式 P Z L - シフィドニク式 P W - 5 “ スムイク ” 型 (滑空機、単座)
登録記号 J A 2 1 T T
発生日時 平成 1 6 年 2 月 1 日 1 3 時 4 8 分ごろ
発生場所 埼玉県北埼玉郡大利根町

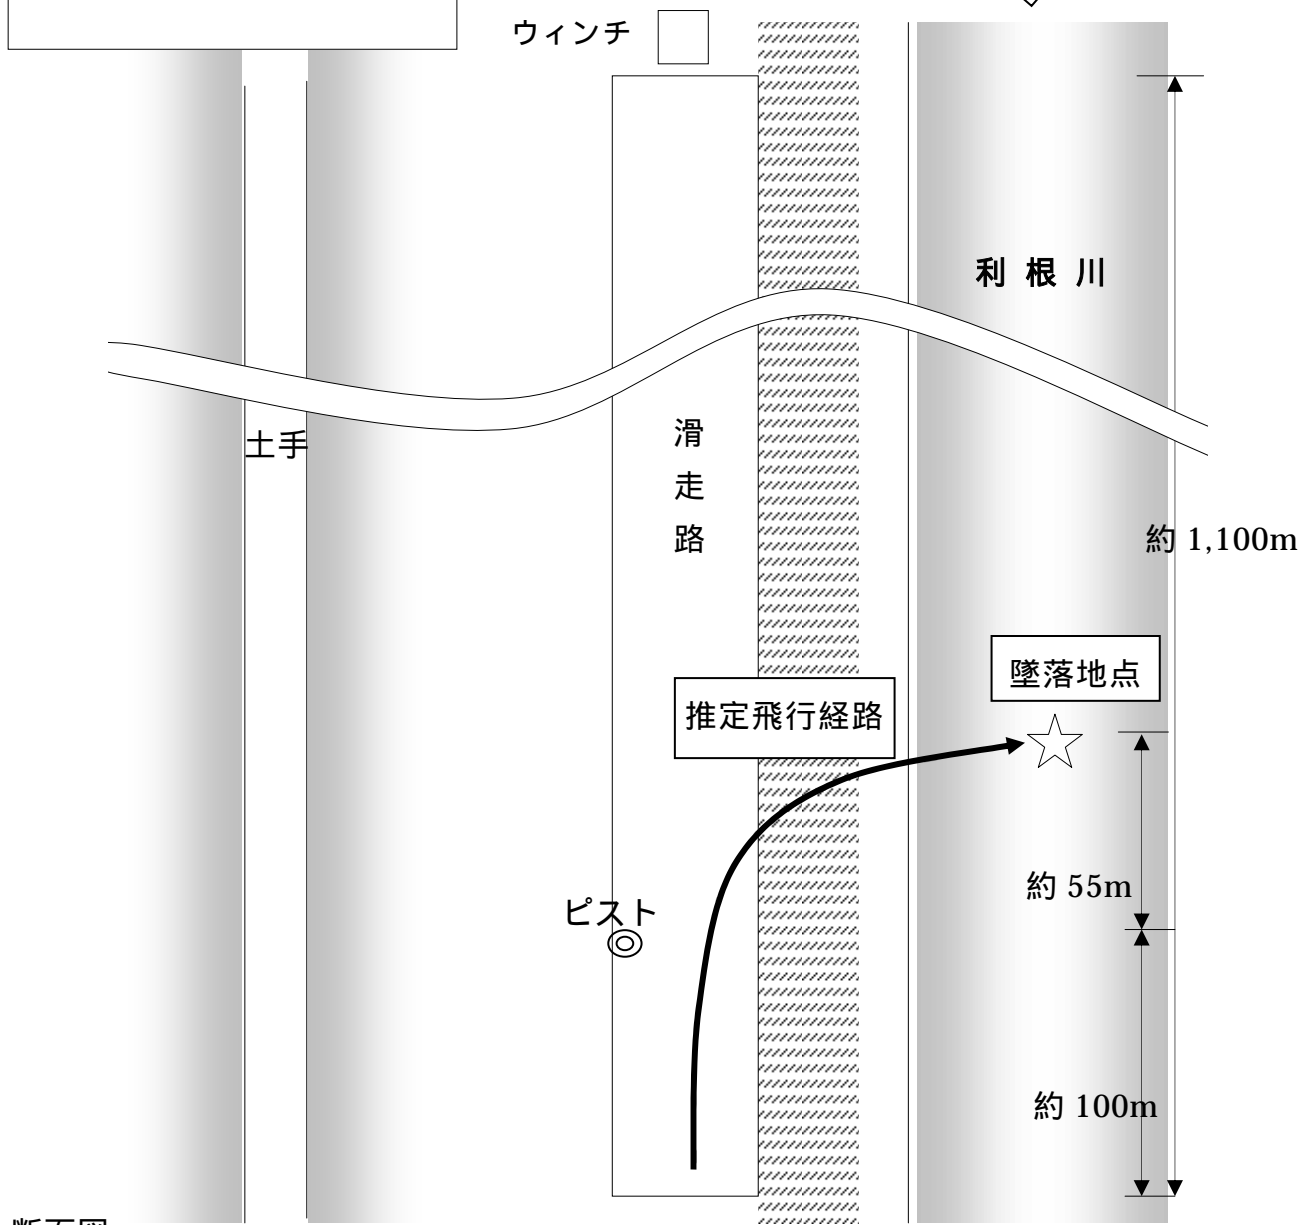
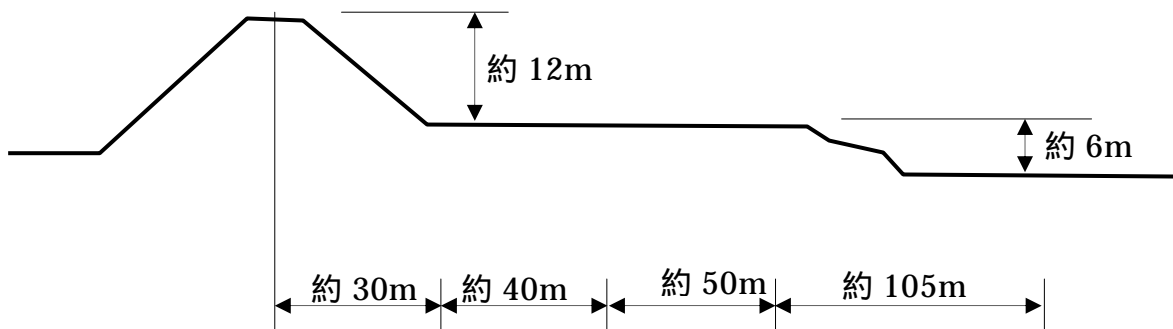
付図 1 事故現場見取図

本事故の発生地点は、同滑空場の東側約140m、川岸から約60mの利根川の川面であった。事故発生時刻は、13時48分ごろであった。

事故現場は、利根川の右岸（滑走路側川岸）から約 60 m の位置の水深約 50 cm の川面であり、ウィンチは、滑走路の北西端に位置していた。

なお、教官等によれば、同機は、水面に機首を川上に向けて停止しており、機首の前方にウィンチ・ワイヤーとワイヤー用のパラシュートが落下していたとのことであった。

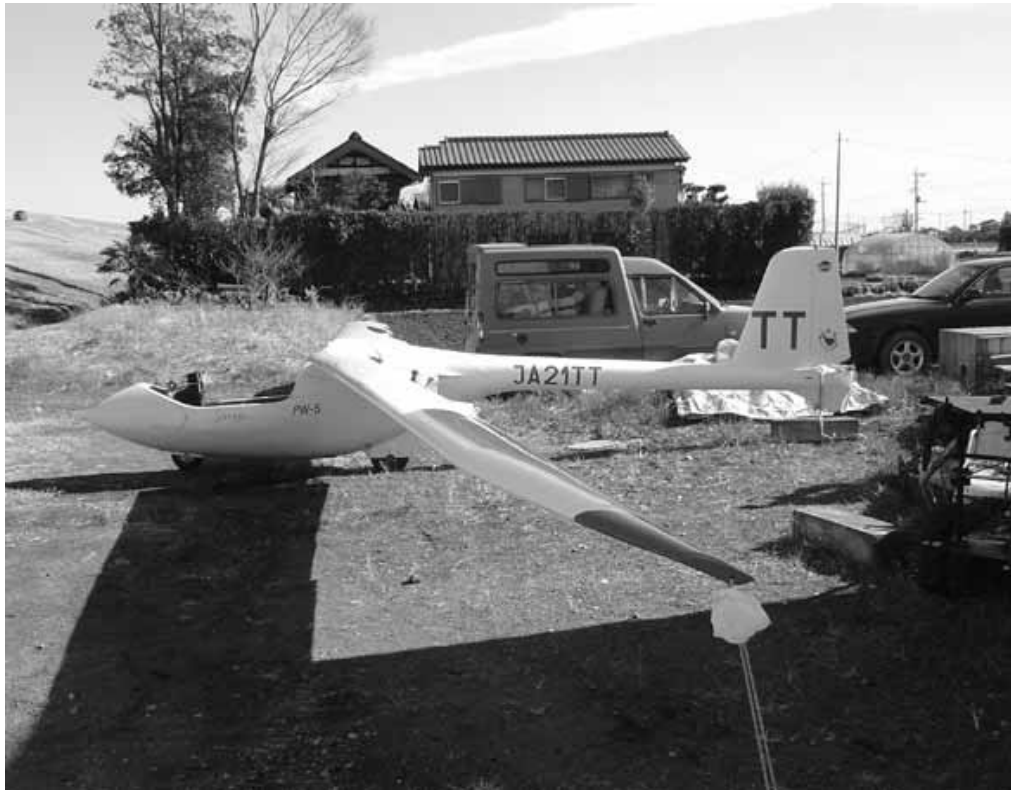
写真 1 事故機（全景）

- (1) 胴体 前方底部、左右主翼取付部損傷
- (2) 主翼 左主翼損傷

(3) 昇降舵プッシュプル・ロッドが操縦桿取付部で破断し、左補助翼リンク取付部が左主翼から脱落していた。

なお、機体の損傷は川に墜落した際に生じたものと推定され、事故前の機体の確認飛行で異常がなかったこと及び操縦者等の口述から、同機は、事故発生まで機体及び操縦系統に異常はなかったものと推定される。
