航空事故調査報告書

アジア航測株式会社所属 JA8604

所 属 アジア航測株式会社
型 式 ガルフストリームコマンダー式 6 9 5 型
登録記号 JA 8 6 0 4
発生日時 平成 1 5 年 3 月 2 4 日 1 0 時 5 2 分ごろ
発生場所 茨城県那珂郡緒川村

平成 1 6 年 9 月 1 日

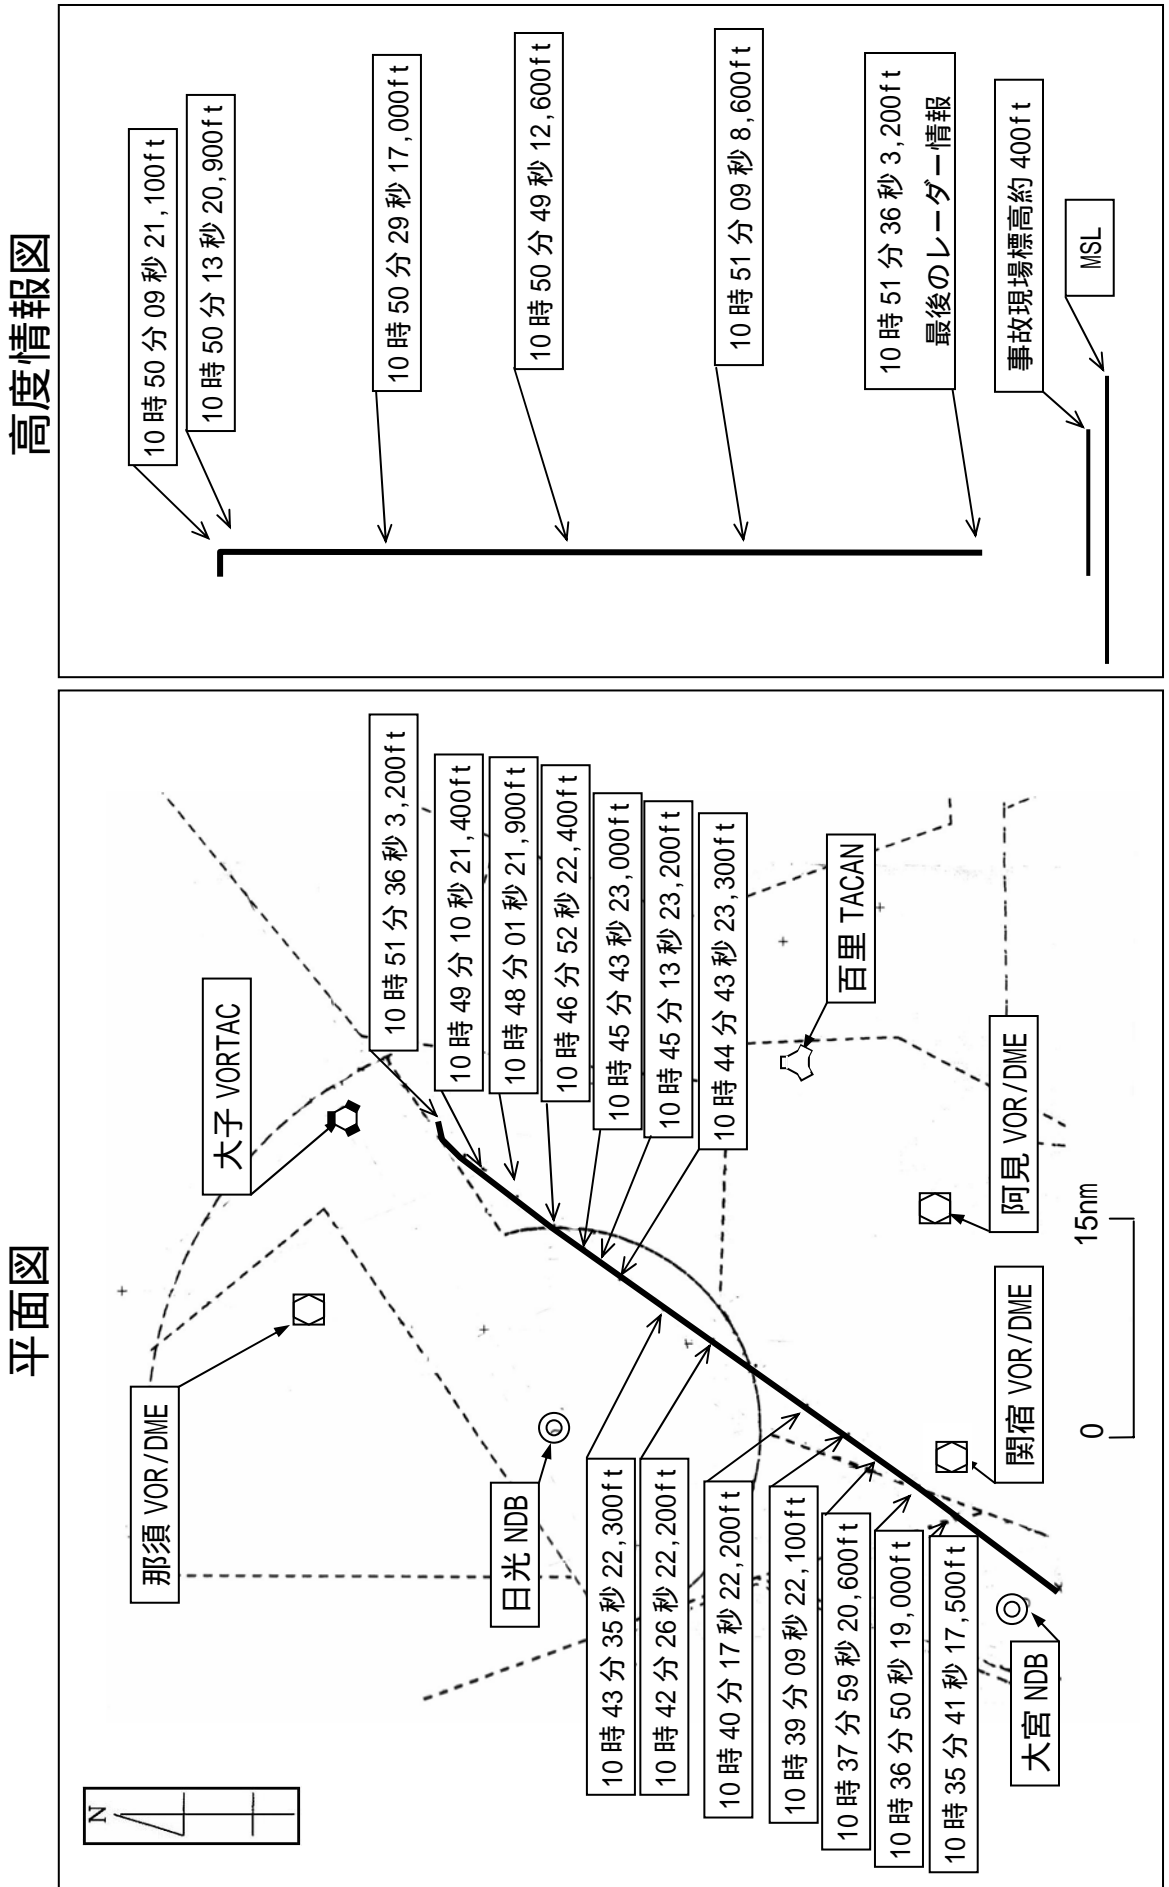
付図2 レーダー航跡図

時刻	高度(ft)	対地速度(kt)	日光NDBからの方位/距離
同35分41秒	17,500	150	198°/30nm
36分50秒	19,000	150	
37分59秒	20,600	170	
39分09秒	22,100	160	187°/22nm
40分17秒	22,200	190	180°/18nm
42分26秒	22,200	220	
43分35秒	22,300	220	
44分43秒	23,300	200	118°/12nm
45分13秒	23,200	180	
45分43秒	23,000	170	105°/14nm
46分52秒	22,400	160	095°/15nm
48分01秒	21,900	160	086°/17nm
49分10秒	21,400	160	081°/20nm
49分34秒	21,100	160	
50分09秒	21,100	130	
50分13秒	20,900	不明

50分29秒	17,000	不明	
50分49秒	12,600	不明	
51分09秒	8,600	不明	
51分36秒	3,200	不明	(最後のレーダー情報)

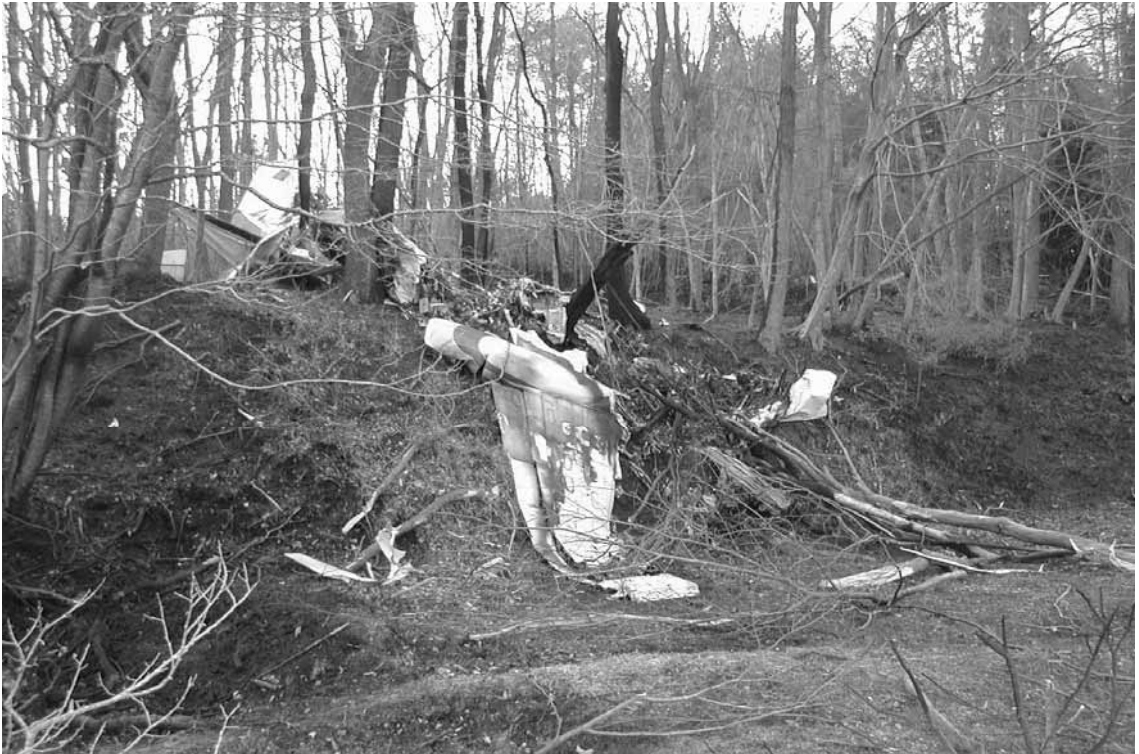
写真1 事故現場（右主翼側）

同機は、胴体が磁方位約050°の方向を向き、胴体前部及び右主翼が山林と畑地の境界の段差にかかり、尾翼取付部が2本の木の根元に挟まって引っ掛かった状態で停止していた。胴体はほぼ焼失し、また、主翼は左右エンジンの間の内翼はほぼ焼失し、エンジン外側の外翼は焼損していた。

右プロペラはエンジン前方に脱落していた。また、左プロペラは、1枚のブレードが破断・分離し、左主翼端の後方近傍に落下していた。

事故現場の樹木は、雑木1本の幹が大きく折損していたが、その他は数本の木の枝が折れた程度で、同機が衝突したことによる顕著な損傷はなかった。なお、左プロペラはエンジン前方に脱落していた。

ロペラのブレードによると考えられる3個の打痕（樹皮が剥けた跡）が1本の雑木に残っていた。

同機周辺の樹木は、頂上付近まで燃えていたり、煙及び煤によって黒くなっており、また、同機を中心として、直径約30mの円形状に地面の枯れ葉等が燃えていた。

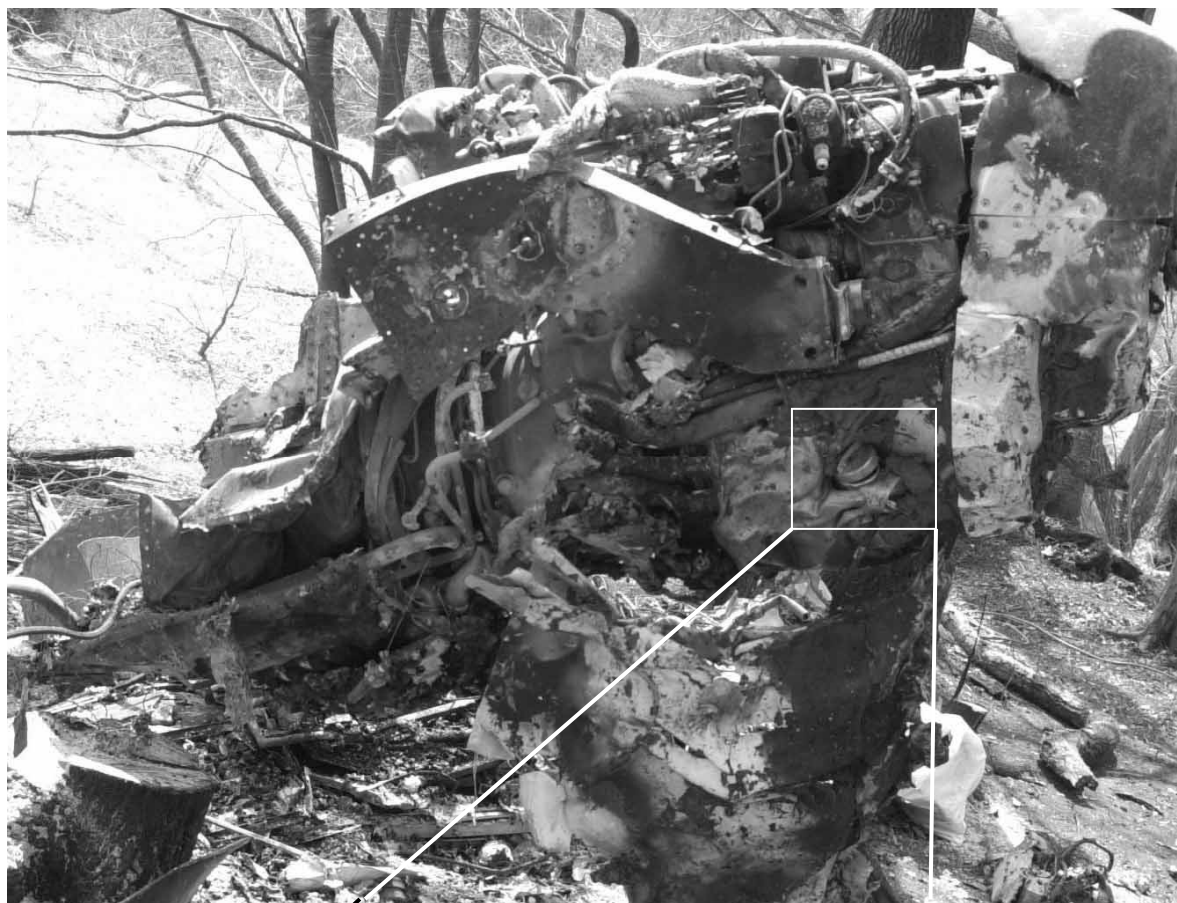
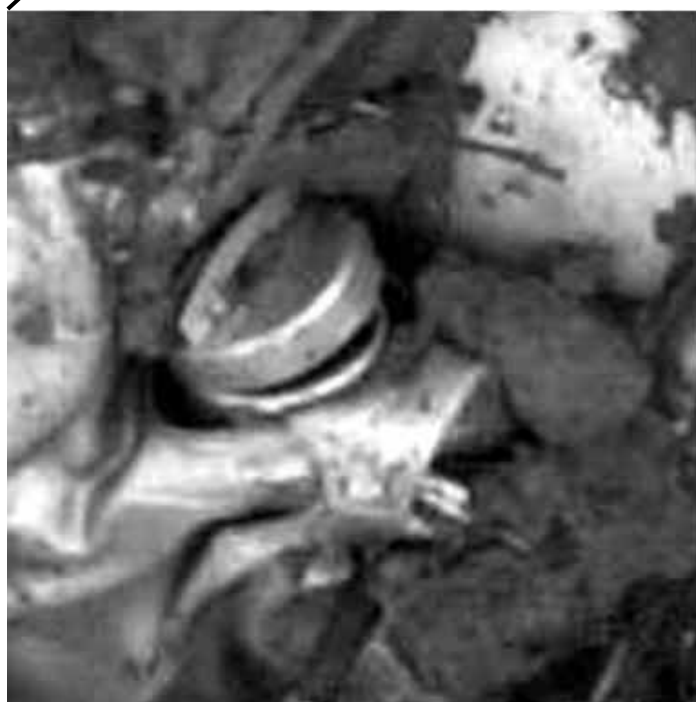
写真3 左エンジン（回収時）

左エンジンはプロペラ・シャフトがプロペラ取付フランジの後で破断していた。コンプレッサー・セクションのケース前方フランジ部が破損していた。オイル・タンクは押し潰されていたが、亀裂等はなかった。オイル

・タンクのキャップは給油口にロックされた状態ではなかった。しかし、オイル・タンクのキャップ及びキャップをロックするための給油口のフランジには損傷はなかった。

エンジンのアウター・ケースには潤滑油がかかっていた。

スターター・ジェネレーターが取付部で破断・分離していた。

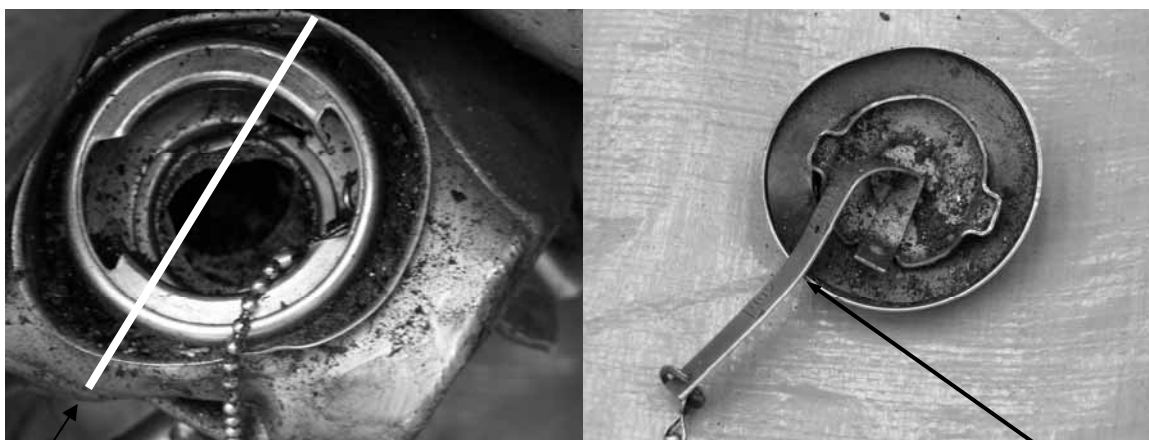
写真4 左エンジンのオイルタンク給油口及びキャップ

オイル・タンクは小さな正圧が掛かった状態で運用しているため、キャップが緩むと、オイル・タンクからオイルが吸い出される可能性がある。吸い出されたオイル・ミストはエンジン・ケースやエンジンの外側をオイルで濡らす可能性がある。同機は、エジェクター型排気システムを採用していることから、オイル・ミストが熱い主排気口にかかる可能性があり、その結果でできる煙がエジェクター効果によりナセルから引き出される。

(3) オイル・タンクのキャップがロックされた位置にあつて墜落時の衝撃により外れた場合、キャップ及び給油口のフランジに損傷及び変形が生ずると考えられるが、これらの部分には損傷等はなかった。また、キャップがロックされた位置にあれば、飛行中の荷重によってキャップがロック位置から約90°動いて外れる可能性はほとんどないと考えられる。これらのことから、同機の左エンジンのオイル・タンクのキャップは、事故となった飛行の開始時には、正常にロックされた状態ではなかったものと推定される。

キャップのつまみロック位置

油量計部分は取り外し後変形した。

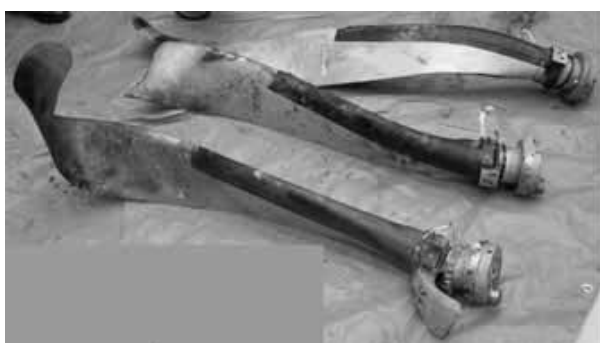
左プロペラ

左プロペラは3枚のブレードのうち、1枚がハブ近くで破断・分離し、先端が前面側に巻き付くように変形し、1枚が中央付近から先端側が焼失していた。1枚は、後面側に湾曲し、先端が前面側にわずかに変形していた。

左右プロペラとも、各ブレードに付いているピッチ・チェンジ用ピンが、1枚のブレードで破断し、1枚のブレードで損傷していた。

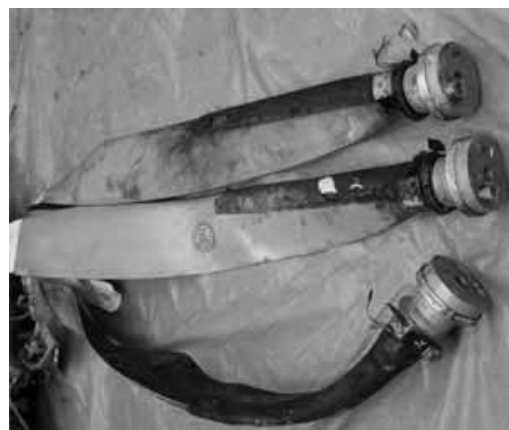
右プロペラ

右プロペラは、1枚のブレードが中央付近から前面側に湾曲しており、1枚が前面側に大きく湾曲し、後縁の先端側が波打ったように変形していた。1枚は、先端が前縁側にひねられ、わずかに全体が前面側に湾曲していた。

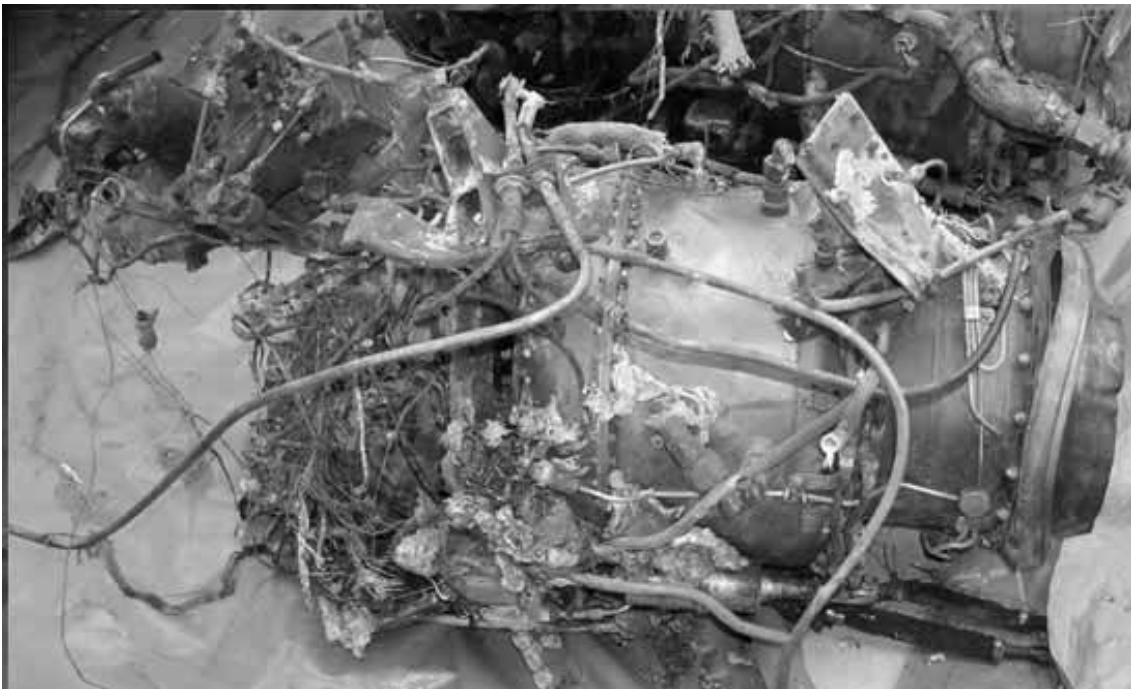
写真7 右エンジン

右エンジンは、リダクション・ギア・セクションのケースが破断・分離していた。コンプレッサー・セクションのケース前方フランジ部が破損し、1段目のインペラーが変形していた。また、フューエル・コントロール・ユニットが破損し、分離していた。

オイル・タンクは破損し、タンク内にオイルはなかった。

オイル・タンクのキャップは給油口にロックされていた。
