航空事故調査報告書

航空・鉄道事故調査委員会

国際航空輸送株式会社所属 JA3875

所 属 国際航空輸送株式会社
型 式 セスナ式172P型
登録記号 JA3875
発生日時 平成16年1月22日 10時29分ごろ
発生場所 山梨県甲府市

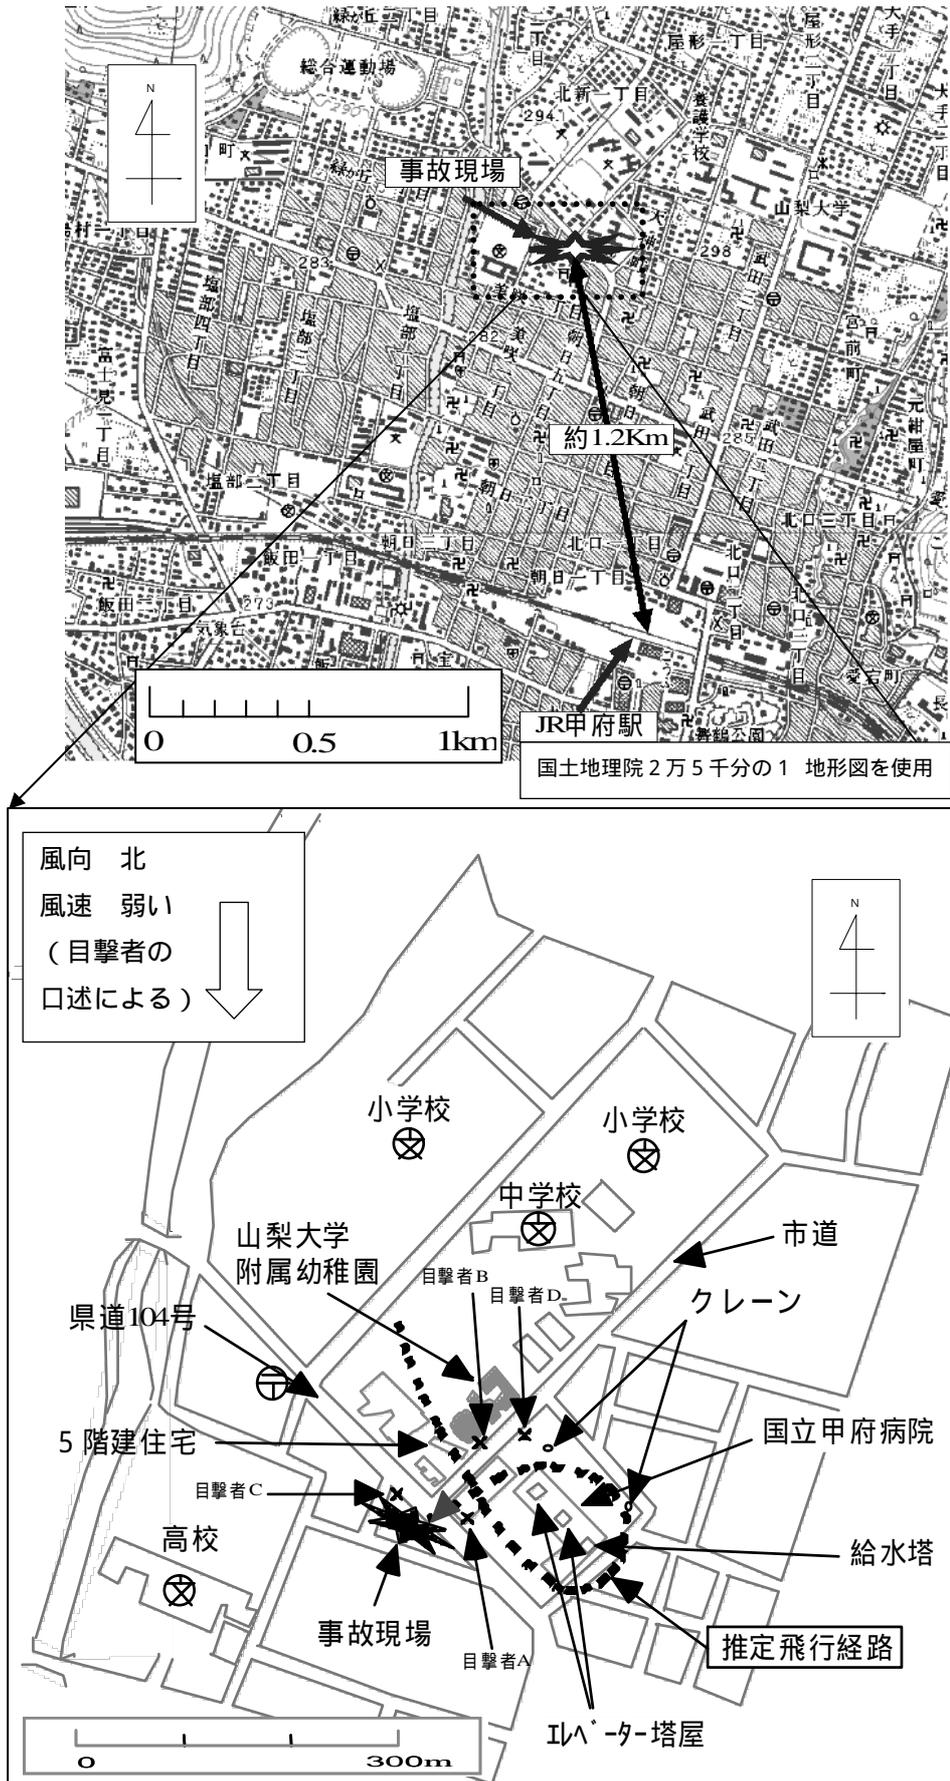
付図1 推定飛行経路図

国際航空輸送株式会社所属セスナ式172P型JA3875は、平成16年1月22日（木）、写真撮影飛行のため、有視界飛行方式により機長、訓練教官及びカメラマンが搭乗して、09時48分調布飛行場を離陸し、山梨県甲府市美咲付近上空を飛行中、10時29分ごろ、同市美咲2丁目の駐車場に墜落した。

セスナ機は、国立病院の北側上空で、同敷地内工事現場で作業中のクレーン2基、地上高約45mを避けるような感じで機首を上げたが、失速して機首が下がり、国立病院の建物が一番高い給水塔（建物図面によると地上高約40m）から約15mぐらい上を通過し、国立病院の立体駐車場（地上3階建て）をすれすれに通過後、電線に激突した。

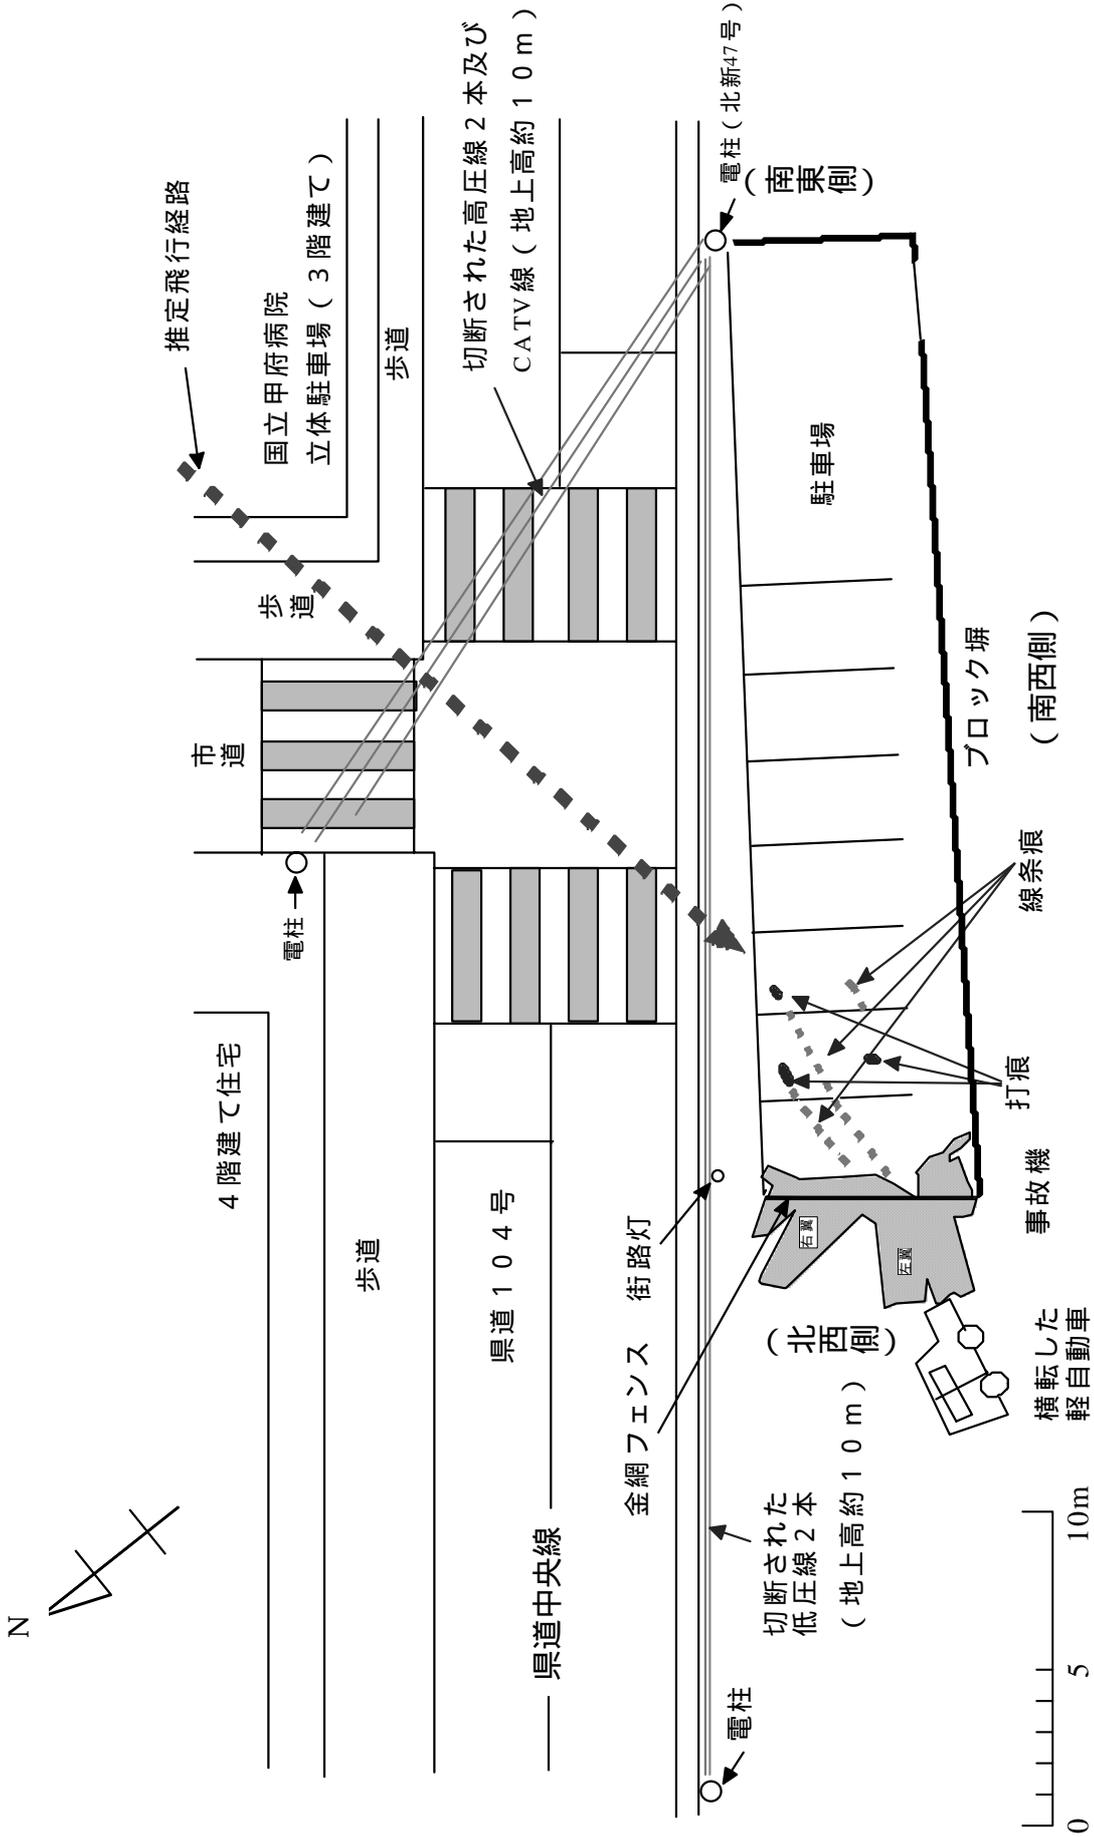
付図2 事故現場見取図

同機は、駐車場の北西側高さ約1mの金網フェンスを倒壊し、機体右側面を下にした状態で横転して、機首を260°方向にし、南西側ブロック塀に突き刺さるようにして激突していた。

駐車場のアスファルト舗装面には、東の方向から同機が停止した西の方向に向けて、右主輪が地面へ接地したときの衝撃による2つの大きな打痕、及び右主輪を引きずった長さ6.3mの線条痕が残されていた。同機から東へ3.5mの位置には、左主輪の接地時の衝撃による大きな打痕が残されていた。

事故現場の東側の進入方向には、県道を跨ぐように電柱の最上部（地上高約10m）に高圧線3本が、その下方にCATV（ケーブル・テレビ）線が、平行に展張されており、高圧線のうち2本及びCATV線は、電柱（事故現場の北側にある北新47号）の取付部で引きちぎられるように切断されていた。

さらに、事故現場の駐車場の県道沿いは、電柱が立ち並び、電力線、電話線、CATV線が張り巡らされ、これらのうち、低圧線2本が切断されていた。切断された低圧線2本が他の電線に絡まり、渦巻き状となり電線の絶縁体の被覆が裂け、垂れ下がっていた。

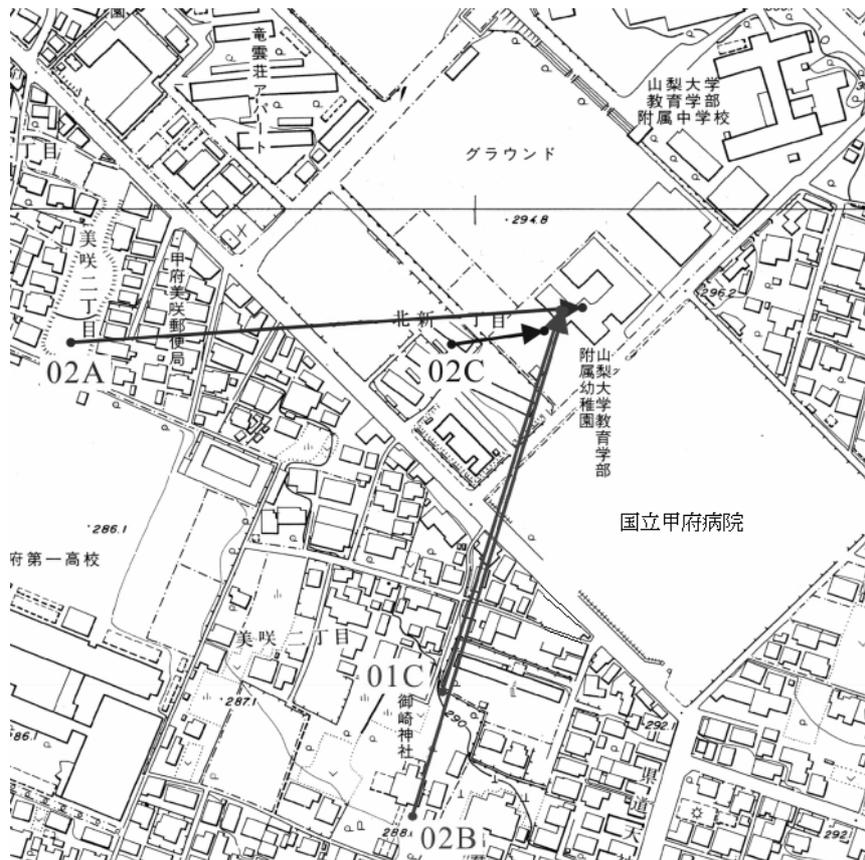
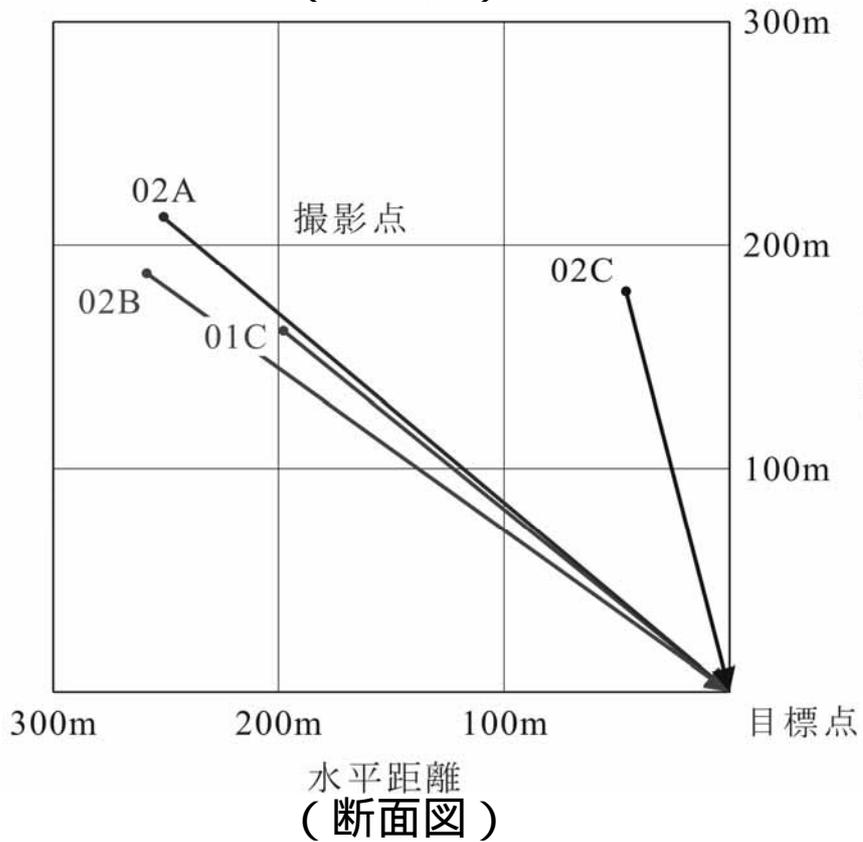
付図4 撮影位置と撮影方向

同機は、幼稚園の斜写真撮影に入り3周目（写真2 A、2 B）の巡回で、幼稚園園庭から西方向で対地高度約210 mの位置及び南南西方向で対地高度約190 mの位置の2ヶ所から撮影していた。

同機は、4周目（写真1 C）の巡回で幼稚園の斜写真を撮影するに当たり、南南西方向で対地高度約160 mの高度から撮影していた。

同機の墜落直前の6周目（写真2 C）の巡回では、対地高度約180 mで同機と幼稚園園庭との俯角が約 76° であった。

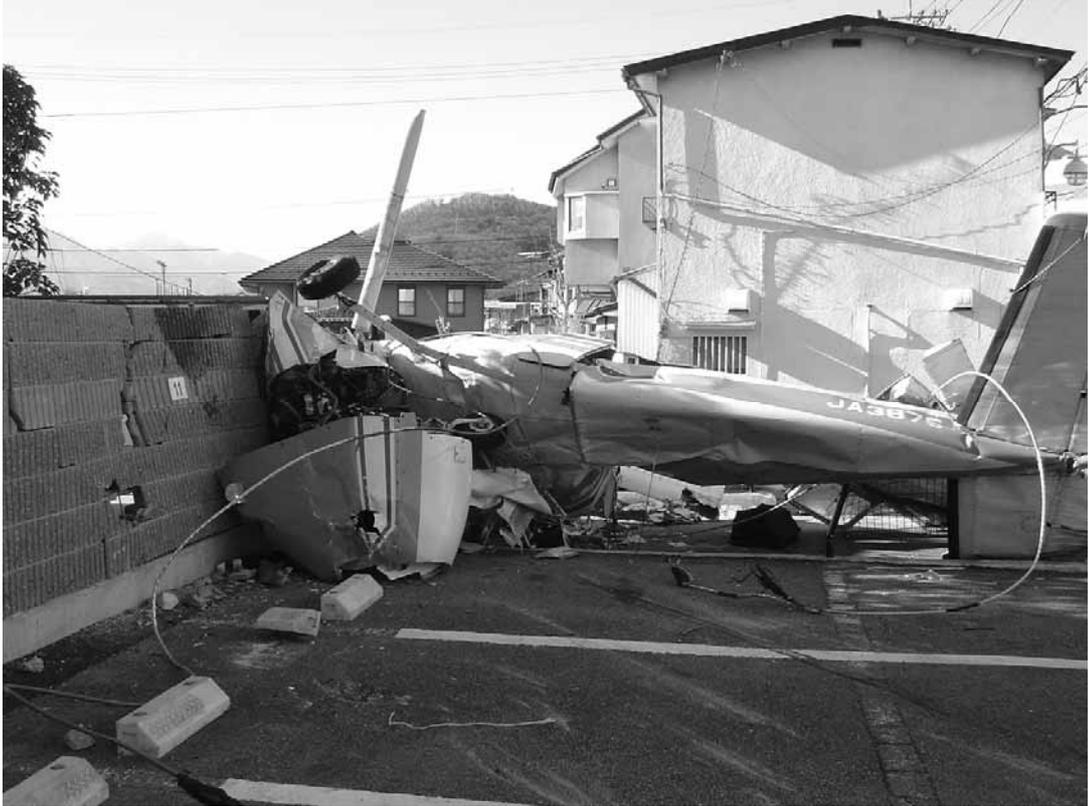
写真1 事故機

右席の操縦桿は、後方へ一杯に引いた状態であり、操縦桿のコントロール・チューブが計器盤付近で大きく湾曲していた。また、左席の操縦桿は、コントロール・チューブが破断していた。

右主翼は、翼端より約290cmの部分で破断し、翼根部は胴体に取り付いた状態であったが、胴体の下敷きとなり潰れていた。

右側のシリンダー・ヘッドは変形、エンジン・マウントは破断し、カウリングはすべて破損していた。

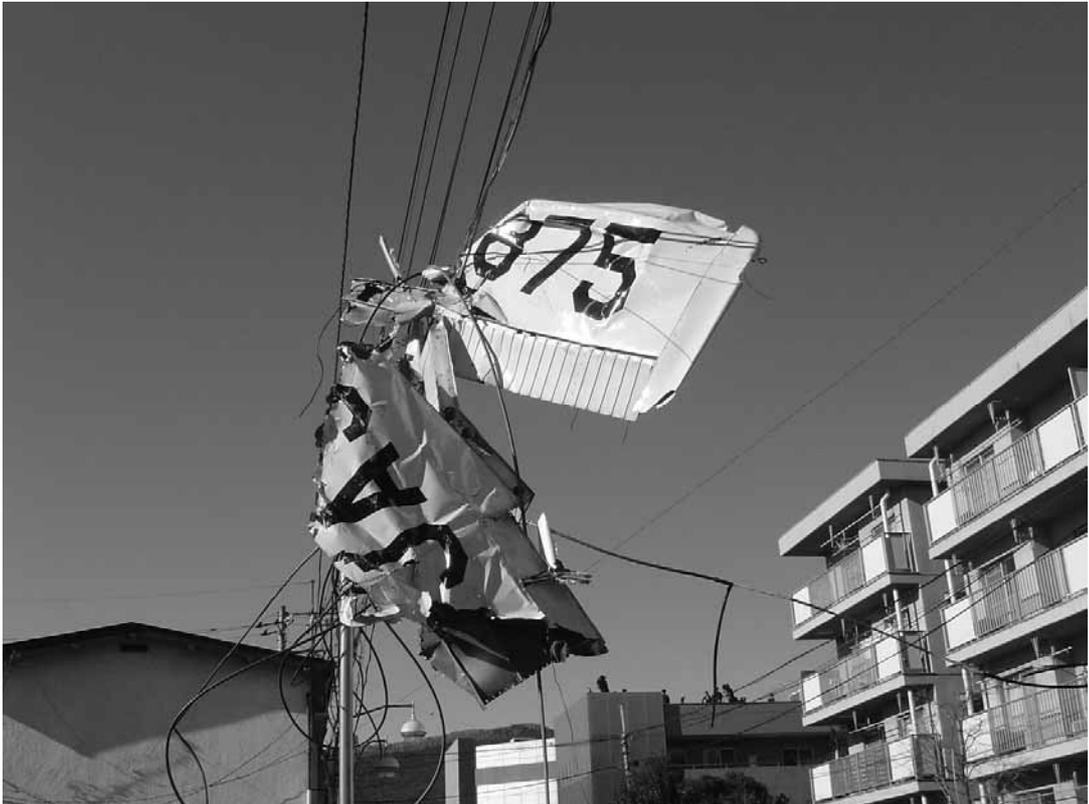
写真2 左主翼一部

左主翼は、翼根より約130cmの位置で破断し、翼端側は県道沿いの電力線に絡まり宙づりの状態であった。また、補助翼とフラップは、取付部より脱落していた。

左主翼支柱は、翼側取付部より約60cmの位置で破断していた。

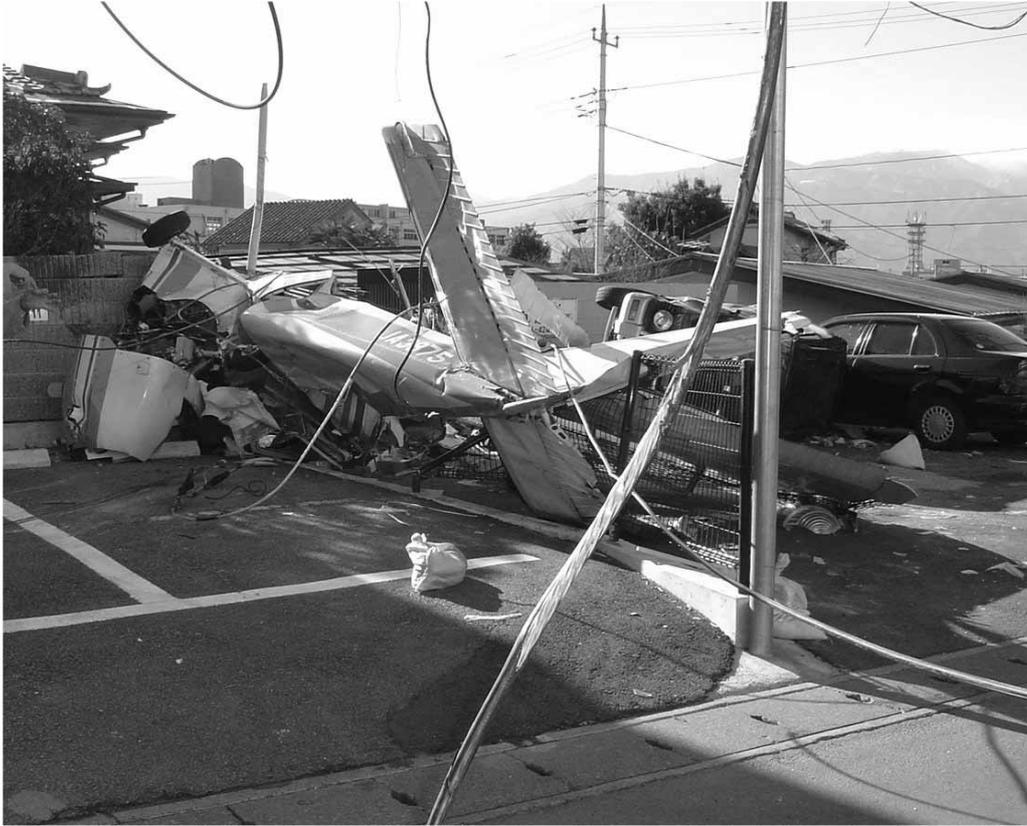
写真3 事故機左側面（左後方より）

ドア・ポスト(4ヶ所)は引きちぎられたように破断していた。

主翼の翼根部が天井部分に取り付いたまま裏返し状態となっていた。

方向舵は、底部が変形していた。

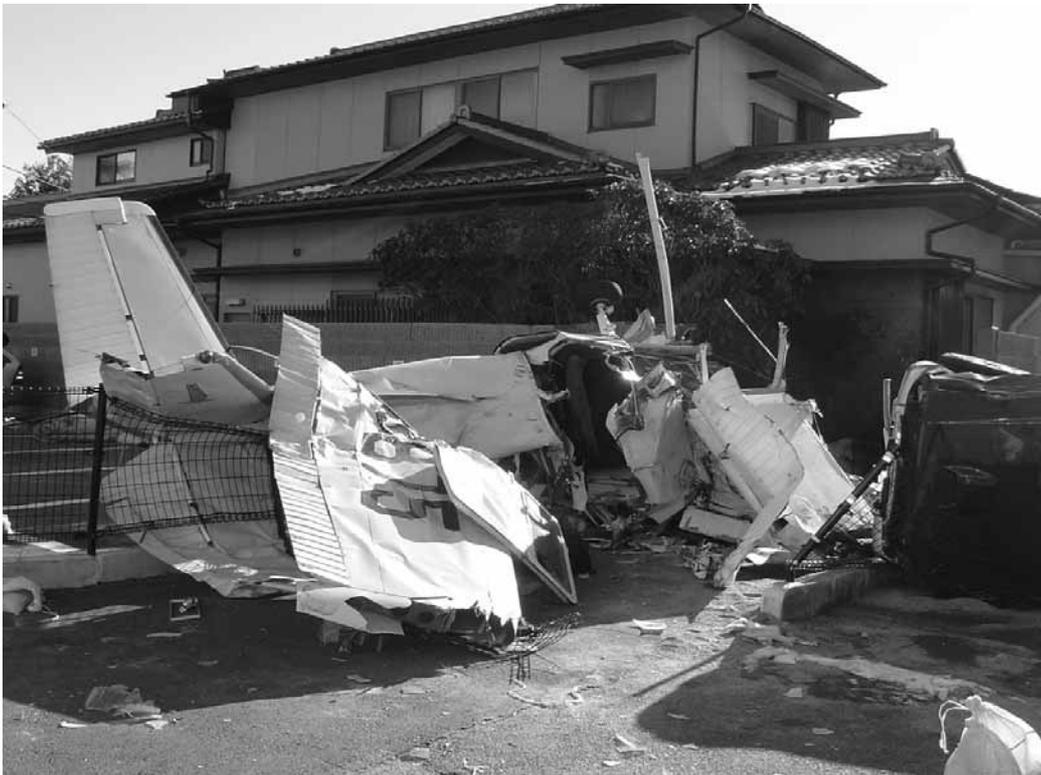
写真4 事故機右側面（右後方より）

右水平尾翼及び昇降舵は、中央部で大きく湾曲していた。

右主脚は、支柱が破断し、右主輪は、破断し脱落していた。

スピナー部は押し潰され、ブレードは、中央部から先端にかけてわずかに損傷していた。
