## 航空事故調査報告書

Ⅱ 個人所属 JA2987

# 航空事故調査報告書

所 属 個人  
型 式 グラザー・ディルクス式DG-400型（動力滑空機、単座）  
登録記号 JA2987  
発生日時 平成16年1月10日 11時20分ごろ  
発生場所 栃木県小山市

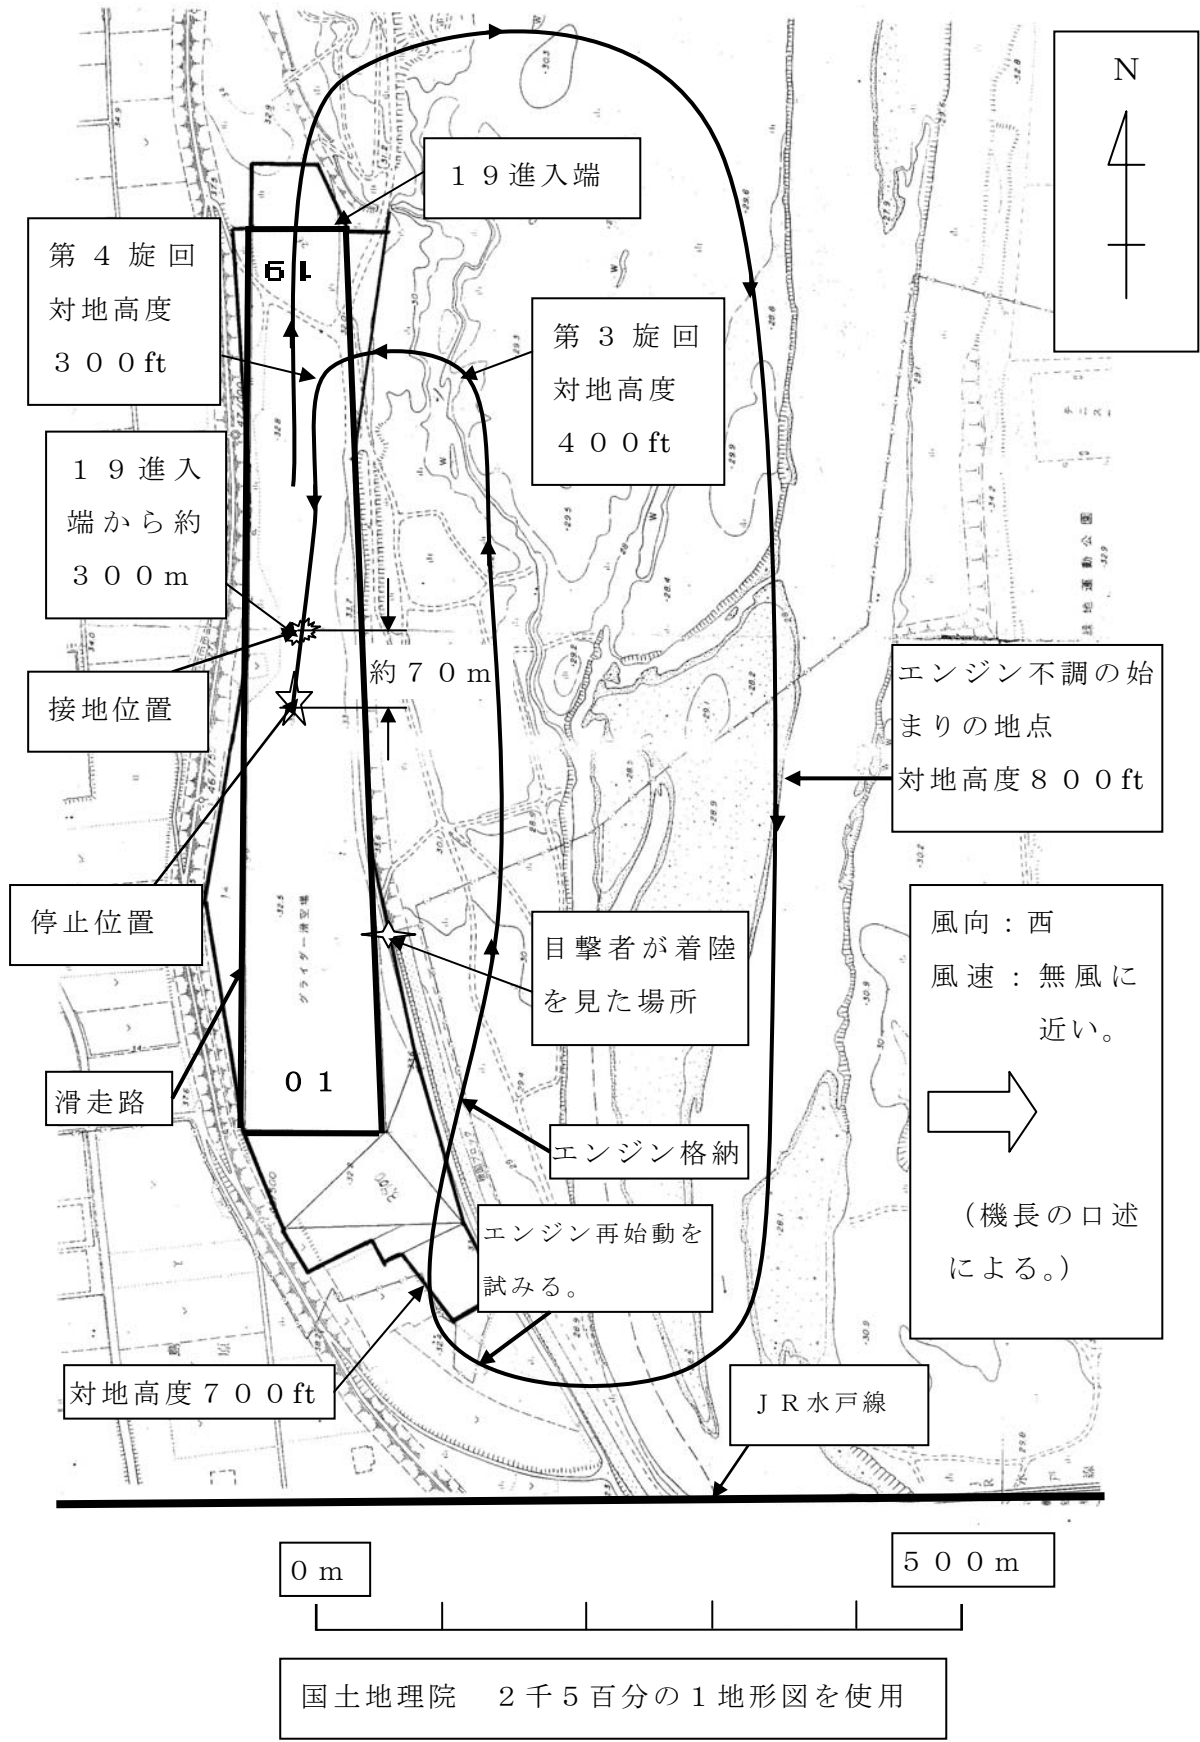
付図2 推定飛行経路図

3.4 同機は、滑走路01から離陸し右旋回して、滑走路中央の東側を鬼怒川に沿って南下しながら上昇中の高度約800ft（約244m）で、エンジンが停止し、機長がエンジンの再始動を行ったが始動できなかったことから、引き返すことを決意したものと推定される。機長は、離陸に使用した滑走路01に着陸するためには、高度が高過ぎ、高度処理を鉄橋付近の上空で実施するのは危険であると判断して、着陸に慣れている滑走路19への着陸を決意したものと推定される。そのため、滑走路の東側100mのダウンウィンドを北へ飛行し、低空旋回する危険性を考慮して、滑走路19進入端を真横に見る位置より手前（南側）で第3旋回を行ったものと推定される。（付図2参照）

3.5 同機は、滑走路19進入端を真横に見る位置より手前（南側）で、高度約400ft（約122m）で第3旋回を行ったものと推定される。同機は、エンジン停止後、エンジンを格納して飛行していたため、2.7.2に記述されるエンジン展開時の滑空比1：13より大きい滑空比で飛行できたものと推定される。エンジンを格納した場合の同機の飛行可能距離からすると、事故時の第3旋回地点で旋回することなく、ダウンウィンドを更に延ばして滑走路19進入端を真横にみる位置より北側で第3旋回を行って、十分安全に着陸ができたと推定される。

機長は、滑走路19に早く着陸することを考えるあまり、同機の滑空性能に応じた飛行可能距離を十分に利用することなく、滑走路19進入端を真横に見る位置よりかなり南側で、早めに第3回旋回を行ったことから、通常に着陸に比べ、高い高度での着陸最終進入となったものと推定される。

3.8 機長は、エンジンを格納した後、同機の滑空性能に応じた飛行経路を適切に設定し、それに沿った操縦を行っていれば、ダイブ・ブレーキを使用した通常操作で十分安全な着陸ができ、本事故の発生を防ぐことができたものと推定される。

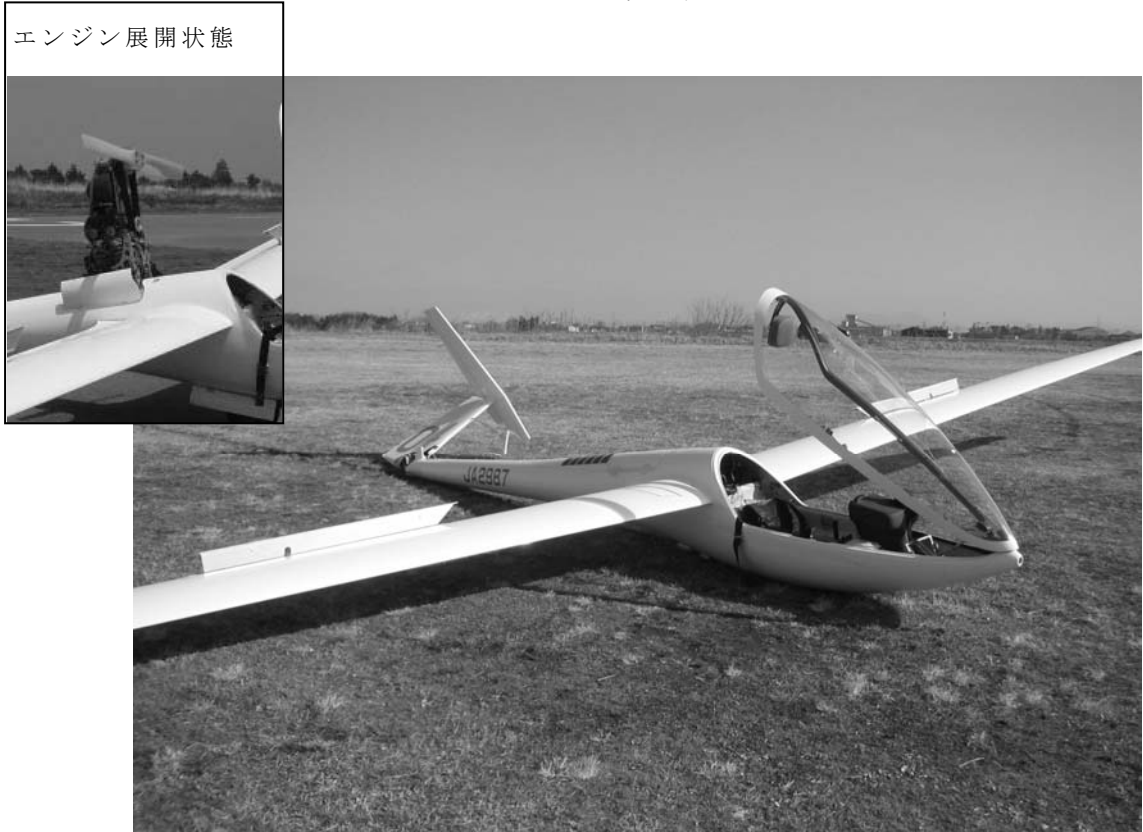
# 写真1 事故機

高度約10mで回復操作を行い、機首を滑走路中心線の方角に向けたところ、突然機首が下がって地面が見えた。操縦桿を引くのがやっとで、機体の傾きが戻る前に尾部から、「ドーン」と接地し、反動で体が上方に突き上げられた。機体はバウンドすることなく、カエルが地面に張り付くような格好で、滑走路上に止まったように思えた。

- (1) 胴体 胴体後部が尾輪前方で破断していた。
- (2) 水平尾翼及び昇降舵 左水平尾翼及び左昇降舵が破断していた。
- (3) 主車輪 支柱が折損し、主車輪が上側にめり込んでいた。

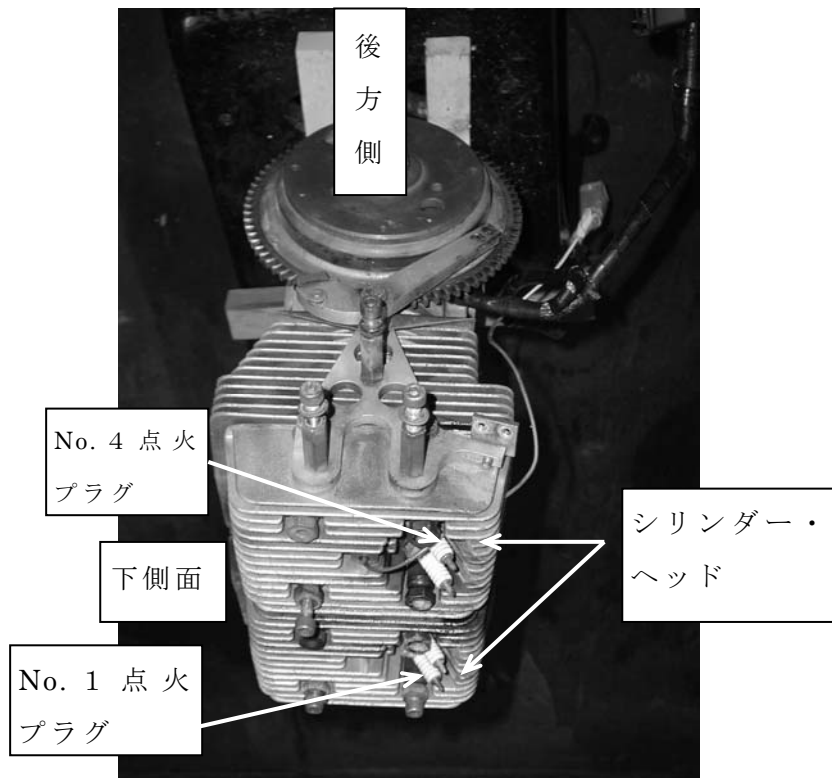
# 写真2 エンジンと点火プラグ

- ① 4本の点火プラグは、いずれもターミナル・ナットが取り付けられておらず、ターミナル・スタッドのネジ部がむき出しであった。
- ② No. 1プラグ・キャップは、直線型の形状をしており、ターミナル・スタッドにターミナル・ナットが取り付けしていない点火プラグに差し込んで接続するタイプのものではあった。また、No. 2～No. 4プラグ・キャップは、L型の形状をしており、ターミナル・スタッドにターミナル・ナットが取り付けいた点火プラグに差し込んで接続するタイプのものではあった。(写真3-1参照)
- ③ No. 2～No. 4点火プラグのターミナル・スタッドには、ターミナル・ナットが取り付けられていないため、プラグ・キャップを適切に点火プラグに差し込んだ場合でも、ターミナル・スタッドとキャップ端子の接触が不確実になりやすいものではあった。(写真3-2参照)
- ④ No. 2～No. 4プラグ・キャップの開口部は、いずれも外側に変形があり、特に、No. 3プラグ・キャップの開口部は大きく変形していた。さらに、各ピアノ線固定バンドはいずれもプラグ・キャップの開口部を締め付ける力が弱まっていた。(写真3-3参照)

また、No. 1点火プラグについては、そのプラグ・キャップを直線型に変更した際に、No. 1点火プラグのターミナル・ナットを取り外したものと推定される。(写真2参照)

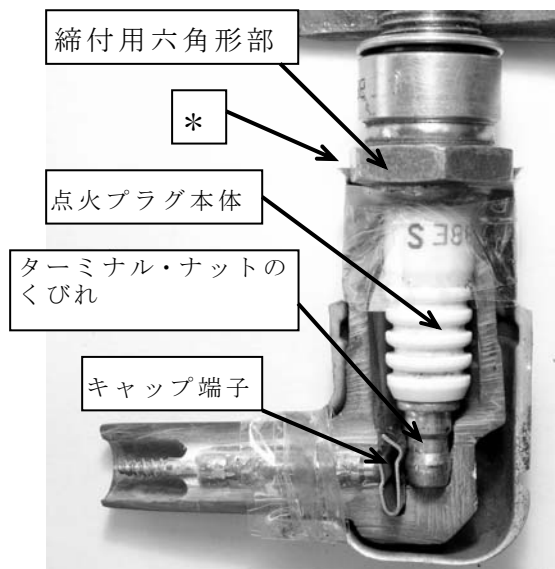
写真3-1

プラグ・キャップの内部には、キャップ端子があり、これにマグネットで発生する電気が導かれている。プラグ・キャップが点火プラグに差し込まれると、ターミナル・ナットの円周上のくびれにキャップ端子が納まることにより、プラグ・キャップはキャップ端子のスプリング力により固く固定されることとなる。さらに、点火プラグにプラグ・キャップが適切に差し込まれると、プラグ・キャップの開口部に、点火プラグの締付用六角形部が挿入され、プラグ・キャップ開口部には外側からピアノ線の固定バンドが巻かれており、その締め付け力によりプラグ・キャップ開口部の広がり抑制され、プラグ・キャップの脱落を防いでいる。(写真3-1、3-3参照)

プラグ・キャップの正常な装着状態

\* 六角形部が深さ1/2程度プラグ・キャップに挿入されている。

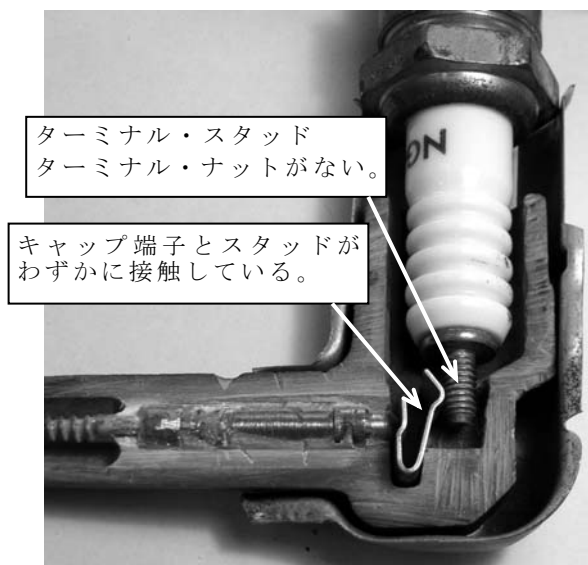
写真3-2

3.10 2.6.2(5)③に記述したとおり、同機のNo.2～No.4の点火プラグにはターミナル・スタッドにターミナル・ナットが取り付けられていなかったことにより、点

火プラグにプラグ・キャップを差し込んだ際、ターミナル・スタッドとキャップ端子の接触が不確実になりやすい状況であったが、同機は、離陸前にマグネット・ドロップ・チェックが実施され、異常がなかったことから、この時点においては、点火が行われていたものと推定される。(写真3-2参照)

エンジン始動時（推定）

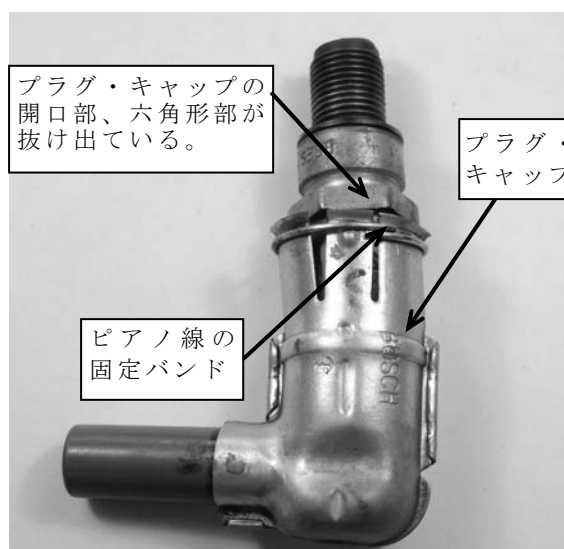
写真3-3

その場合に、No. 3プラグ・キャップの開口部が外側に大きく変形し、プラグ・キャップの開口部と点火プラグの締付用六角形部へのピアノ線固定バンドによる締め付け力が小さくなっていたことから、そのプラグ・キャップが下方へ移動したことが考えられる。

エンジンが停止したときのプラグとプラグ・キャップの外観（推定）

3.1.2 2.7.3に記述したとおり、4個の点火プラグのターミナル・スタッドからターミナル・ナットが、いつ取り外されたかは不明であるが、No. 2～No. 4の点火プラグについては、耐空証明検査受検前の整備時等又は点火プラグの点検時に、ターミナル・ナットが取り付けられていること及びプラグ・キャップの開口部の変形等について視認し、その上でターミナル・ナットの再取り付け及びプラグ・キャップの修正又は交換等の処置を適切に実施していれば、エンジンの停止を防ぐことができたものと推定される。

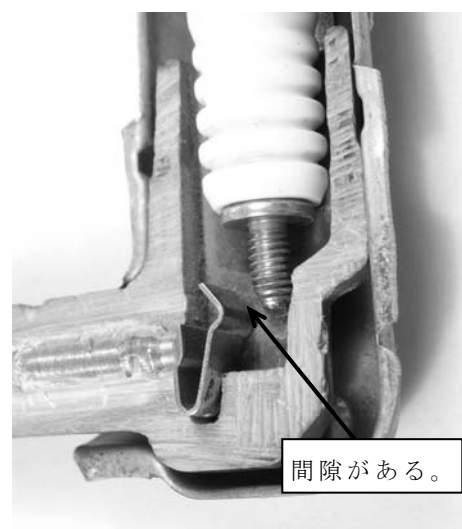
写真3-4

点火が行われなくなったことについては、同機のエンジンのシリンダーが倒立配置であるため、同機の上昇中のエンジン振動等によって、プラグ・キャップが抜け出てキャップ端子とターミナル・スタッドの接触が不良になったことが考えられる。4個の点火プラグのうち、いずれの点火プラグが接触不良となったかについては明らかにすることができなかったが、1個のシリンダーのみではエンジンの運転の継続は不可能であるところから、2個のシリンダーのうちいずれか一方のシリンダーで点火が行われなくなったことが考えられる。

No. 3点火プラグと同じシリンダーに装着されているもう一方のNo. 4プラグ・キャップも下方に移動し、ターミナル・スタッドとキャップ端子の接触が不良となり、後方のシリンダー内で、点火が行われなくなったことが考えられる。(写真3-3、3-4参照)

ターミナル・スタッドとキャップ端子が接触不良状態（推定）
