## 航空事故調査報告書

### Ⅲ 個人所屬 超輕量動力機

所 属 個人  
型 式 スポーツフライト式タロンXP-H2706L型（超軽量動力機、複座）  
識別番号 JR1634  
発生日時 平成16年5月6日 11時40分ごろ  
発生場所 秋田県由利郡<sup>きさかた</sup>象潟町

平成16年10月13日

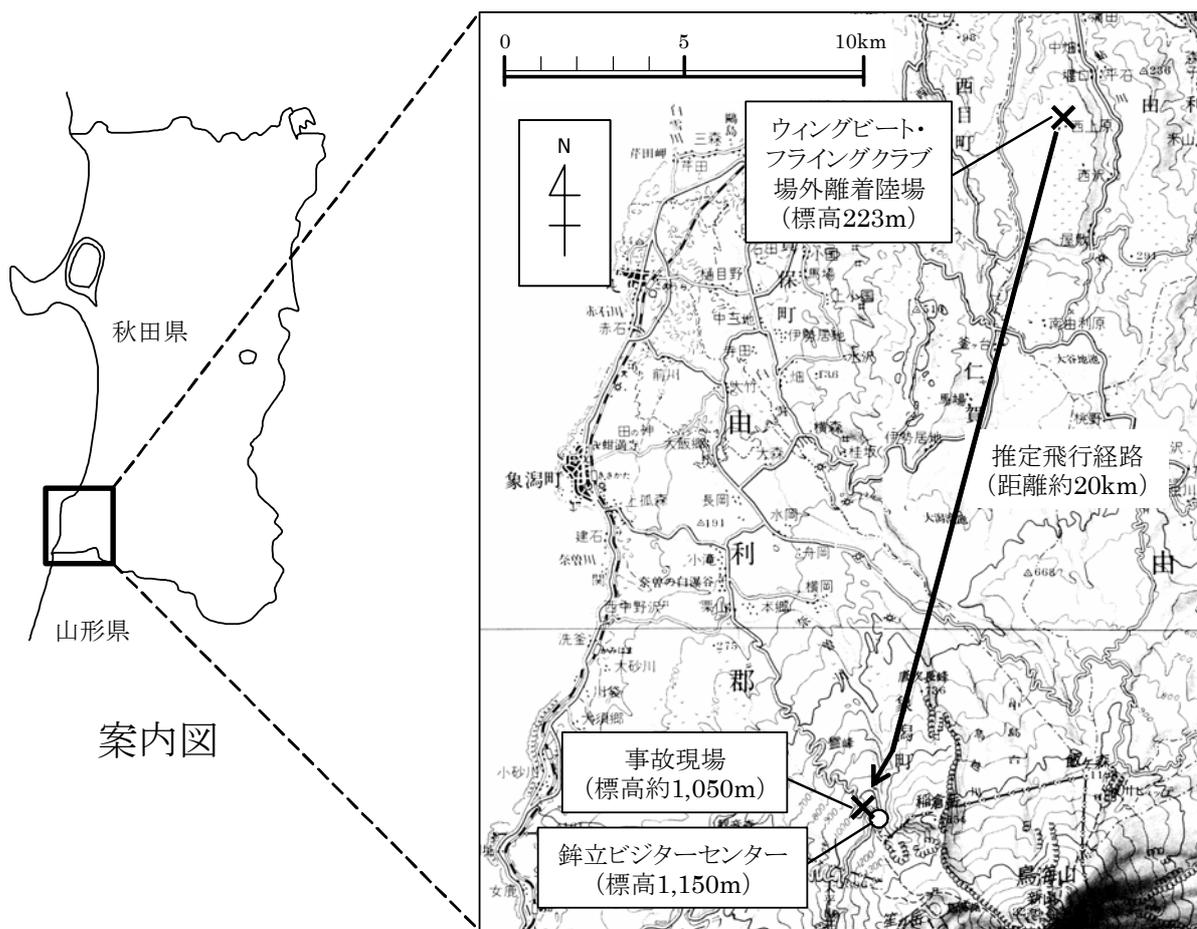
付図1 推定飛行経路図

個人所属超軽量動力機 J R 1 6 3 4（以下「同機」という。）は、平成 1 6 年 5 月 6 日、レジャーのため、前席に操縦者及び後席に同乗者 1 名が搭乗し、秋田県由利郡由利町内のウィングビート・フライングクラブ場外離着陸場（標高：2 2 3 m：約 7 3 0 ft、以下「由利場外」という。）を 1 1 時 2 0 分ごろ離陸した。操縦者は、由利場外の南南西約 2 0 kmにある鳥海山西北西側山腹 5 合目の<sup>ほこだて</sup>鉾立ビジターセンター駐車場（標高：1, 1 5 0 m：約 3, 7 7 0 ft、以下「ビジターセンター」という。）上空まで行き、折り返して由利場外まで戻る予定であった。

離陸後、同機は、機首を南南西に向け、ビジターセンターを目指す直線コースで、高度計の指示が約 3, 0 0 0 ft(気圧高度：約 3, 7 0 0 ft) の高度まで上昇した。ビジターセンターの手前付近まで飛行したあたりで、高度が急に下がったり、ゆっくりと下がったりしたため、操縦者は、高度を上げようとして昇降舵を操作したが、効果がなかった。同時に、機速が落ちたようにも感じたので、エンジン出力を上げようとしてスロットルを操作したが、機速に変化はなかった。このとき、高度計の指示高度及びエンジン回転計のエンジン回転数は確認しなかった。このまま飛行を継続することはできないと判断し、適当な場所に不時着しようと考え、スロットルを絞った。このとき、不時着場所の選定はしていなかった。同機は、更に高度が下がり、まもなく前方の鳥海山山肌斜面の熊笹や灌木の茂ったブッシュに主車輪が接触するとともに機体がブッシュの上に乗り上げ、そのまま機首が左に回転しながらブッシュの上を滑落して行き、一瞬のうちに鳥海ブルーラインの東側道路脇で停止した。このとき、大きな衝撃を受け、機体を損傷した。操縦者及び同乗者ともに負傷はなかった。

本事故の発生地点は、鳥海山の西北西側山腹、標高約 1, 0 5 0 m（約 3, 4 4 0

ft) 付近の鳥海ブルーラインの東側道路脇で、事故発生時刻は、11時40分ごろであった。

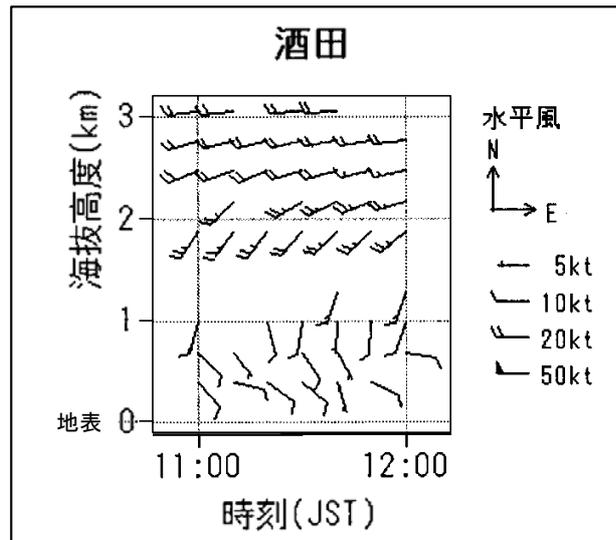
付図2 酒田測候所におけるウィンドプロファイラデータ

11時30分 高度400m 風向 南東、風速 10kt  
高度700m 風向 南南東、風速 10kt  
高度1,000m 風向 南、風速 10kt  
高度1,300m及び高度1,600m 観測データなし  
高度1,900m 風向 南西、風速 20kt  
高度2,200m 風向 西南西、風速 25kt  
高度2,500m 風向 西南西、風速 20kt  
11時40分 高度400m 風向 南南東、風速 5kt  
高度700m 風向 南南東、風速 5kt  
高度1,000m 風向 南、風速 5kt  
高度1,300m 風向 南南西、風速 15kt  
高度1,600m 観測データなし  
高度1,900m 風向 南西、風速 25kt  
高度2,200m 風向 西南西、風速 25kt  
高度2,500m 風向 西南西、風速 20kt

3.3 2.4.1に記述したように、事故発生時刻ごろ、鳥海山の南南西約2.7kmに位置する酒田測候所において観測されたウィンドプロファイラデータによると、高度400m以上1,000m以下において、風向が南、南東及び南南東、風速が5～10kt、また、高度1,300m以上2,500m以下において、風向が西南西、南西及び南南西、風速が15～25ktであった。これらの風は、鳥海山の山腹に当たり、その山肌に沿って左右両側に吹き抜け、若しくは、上昇して山越えしたことにより、風下側の事故現場付近の山腹上空で気流の擾乱が発生していた可能性が考えられる。また、事故現場周辺の事故関連時間帯の気象は、2.4.2及び2.4.3に記述したように、晴天であり、かつ、気温が20℃前後と温暖であった。このことにより、2.6.2で述べた、事故現場の北側の直近にあって、同機の推定飛行経路上に位置する溪谷では、谷風が発生していた可能性が考えられる。この谷風は、溪谷の谷肌に沿って上昇気流となり、溪谷の上空では、これが転じて下降気流になっていたことが考えられる。3.2で述べたように、同機は、事故現場付近上空を約3,700ft（約1,130m）の高度で飛行中、飛行高度が下がるとともに、操縦者は、機速が低下したように感じたため、昇降舵及びスロットルを操作して飛行高度及び機速の低下を防ごうとしたが、回復できなかった。このことについては、事故現場付近で発生していた鳥海山周辺の風による気流の擾乱及び谷風による下降気流があいまって関与した可能性が考えられる。

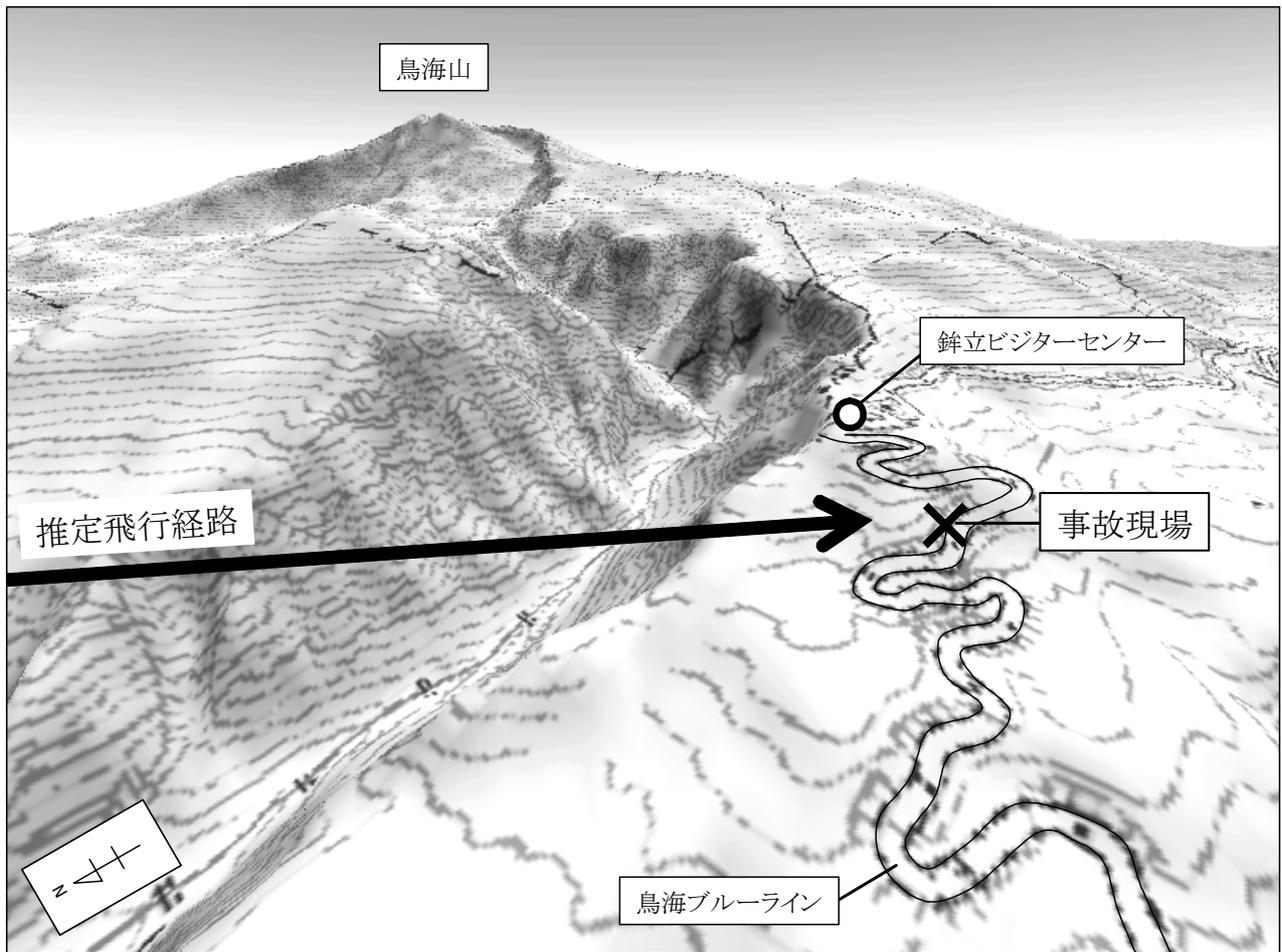
付図4 事故現場北側直近の溪谷

2.6.2 事故現場の北側の直近にあつて、同機の推定飛行経路上に位置する溪谷は、鳥海山の北北西側山腹の標高1,400mの地点あたりから山麓にかけて南北に切れ込み、長さが約6km、幅が約1km、深さ（標高差）が約250mであつた。

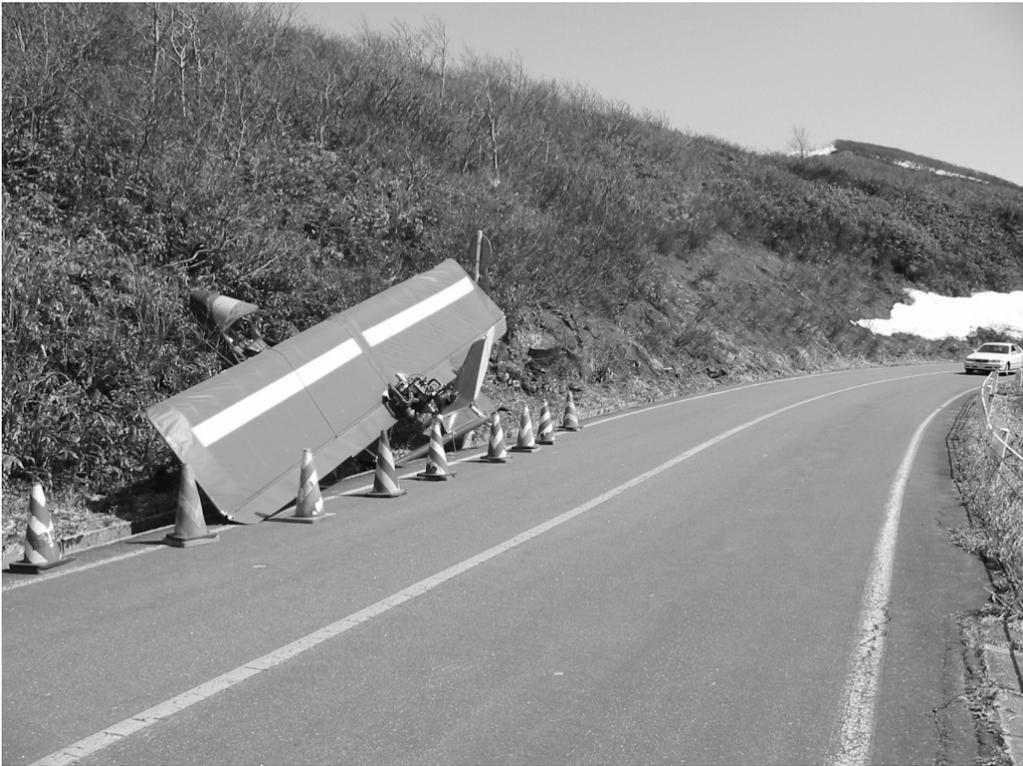
写真1 事故現場

事故現場は、由利場外から南南西へ約20km、鳥海山（標高：2,236m）の西北西側山腹、標高約1,050m（約3,440ft）付近の鳥海ブルーラインの東側道路脇であった。

同機は、機首を道路とほぼ直角に北東に向け、熊笹や灌木の茂った傾斜角約40°

の不整地の法面に前部胴体が接地し、後部胴体は道路脇の側溝（幅45cm）を跨いだ状態で停止していた。胴体が中央部で破断して、破断箇所から後方部分が右側に曲がり、その尾部が約50cm道路上に出ていた。また、右主翼により、法面の取付きに設置された道路標識が約45°の角度に倒されていた。なお、道路及び路肩上に、同機による打痕等の痕跡は認められなかった。

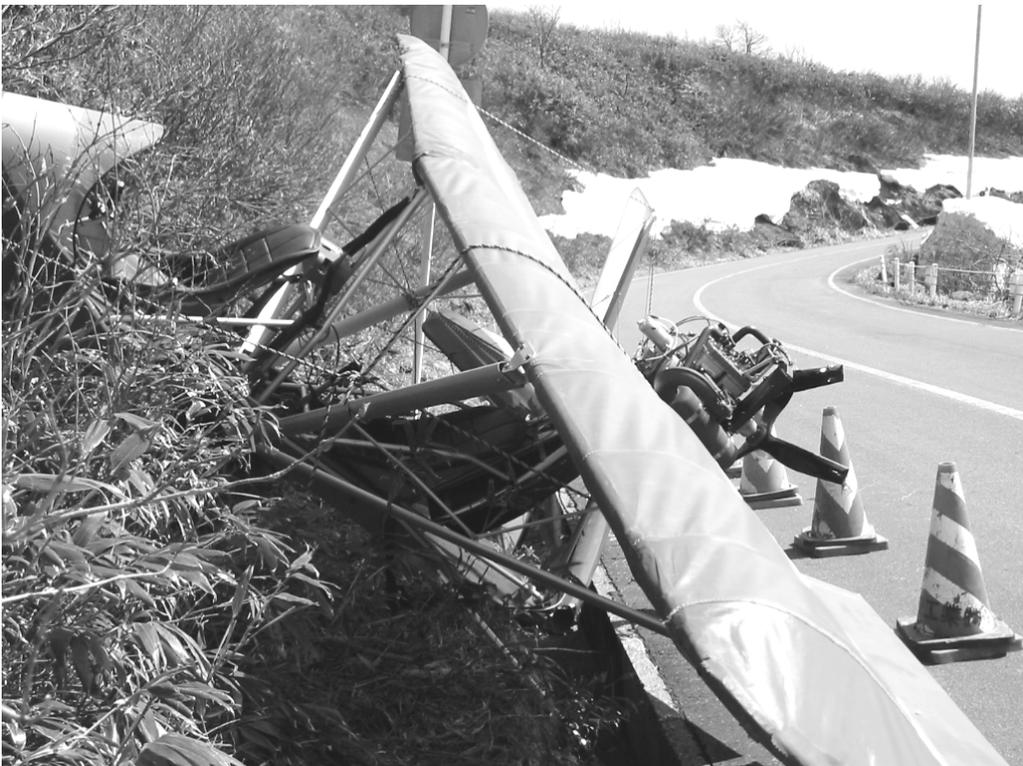
写真2 事故機

- (1) 胴体 中央部で破断
- (2) 尾翼 垂直尾翼前縁折損
- (3) プロペラ 3枚とも破損
- (4) 尾輪 折れ曲がり

同機は、このときの衝撃により、機体を大破したものと推定される。
