航空事故調査報告書

航空・鉄道事故調査委員会

VII 個人所属 ジャイロプレーン

所 属 個人
型 式 ベンセン式B8VW1800型（ジャイロプレーン、単座）
識別記号 なし
発生日時 平成16年5月8日 16時15分ごろ
発生場所 愛知県東加茂郡足助町

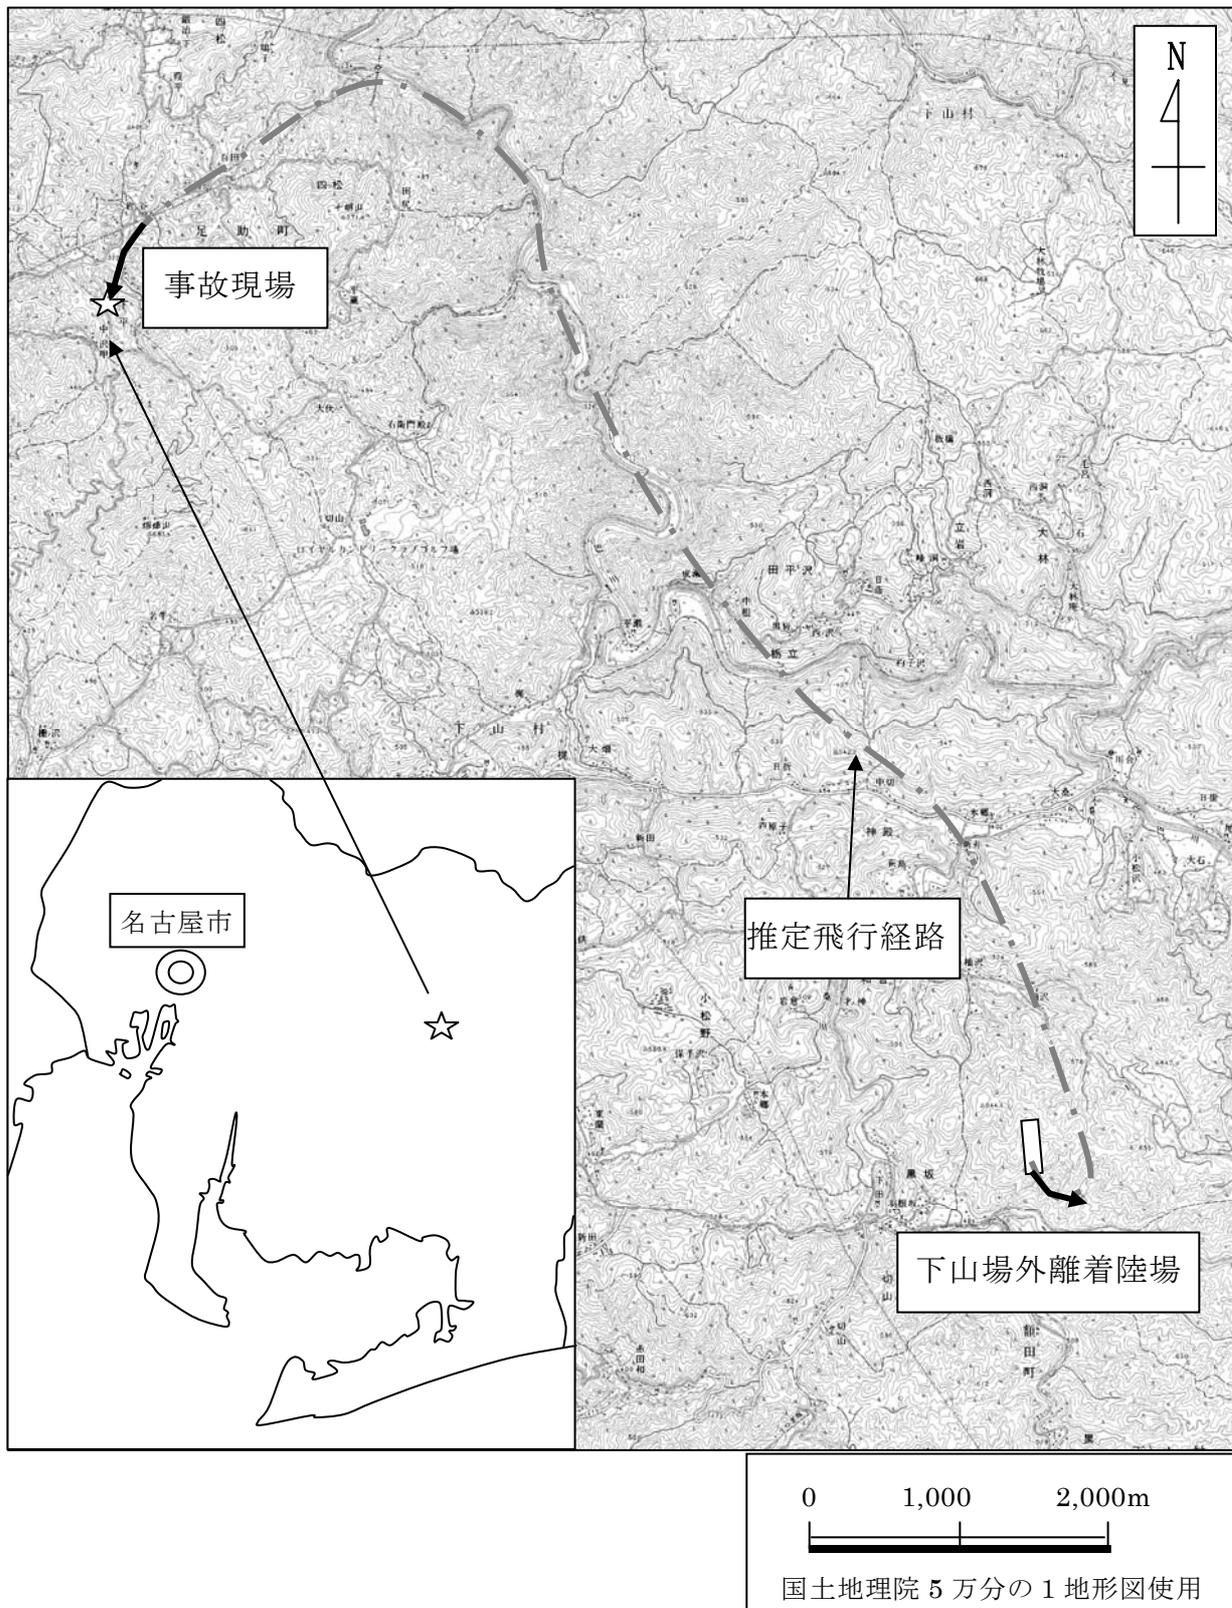
付図1 推定飛行経路図

3.3 飛行仲間の口述から、同機は、操縦者が下山場外の滑走路内でジャンプ飛行訓練を実施しようと、16時05分ごろ滑走路北端から滑走を開始し、約50m滑走後浮揚し、約2mの高さで約150m飛行したが、通常、着陸目標にしていた回転翼航空機用の接地帯標識付近に着陸せずにそのまま飛行したものと推定される。

目撃者の口述及び2.5.1に述べた事故現場の状況から、その後、下山場外に着陸せずに山の間を飛行して、同場外から北西に約9km離れた道路上空を飛行した際、斜面と電線に挟まれた間を電線を避けて飛行しようとしたが、斜面の松の木にローターを接触させ、斜面に衝突したものと推定される。

飛行したのは、操縦者は同場外ではジャンプ飛行訓練の経験のみであったこと、また、飛行中に山の陰で同場外が見えなくなったことから、同場外を見失い、ロストポジションに陥った可能性が考えられる。

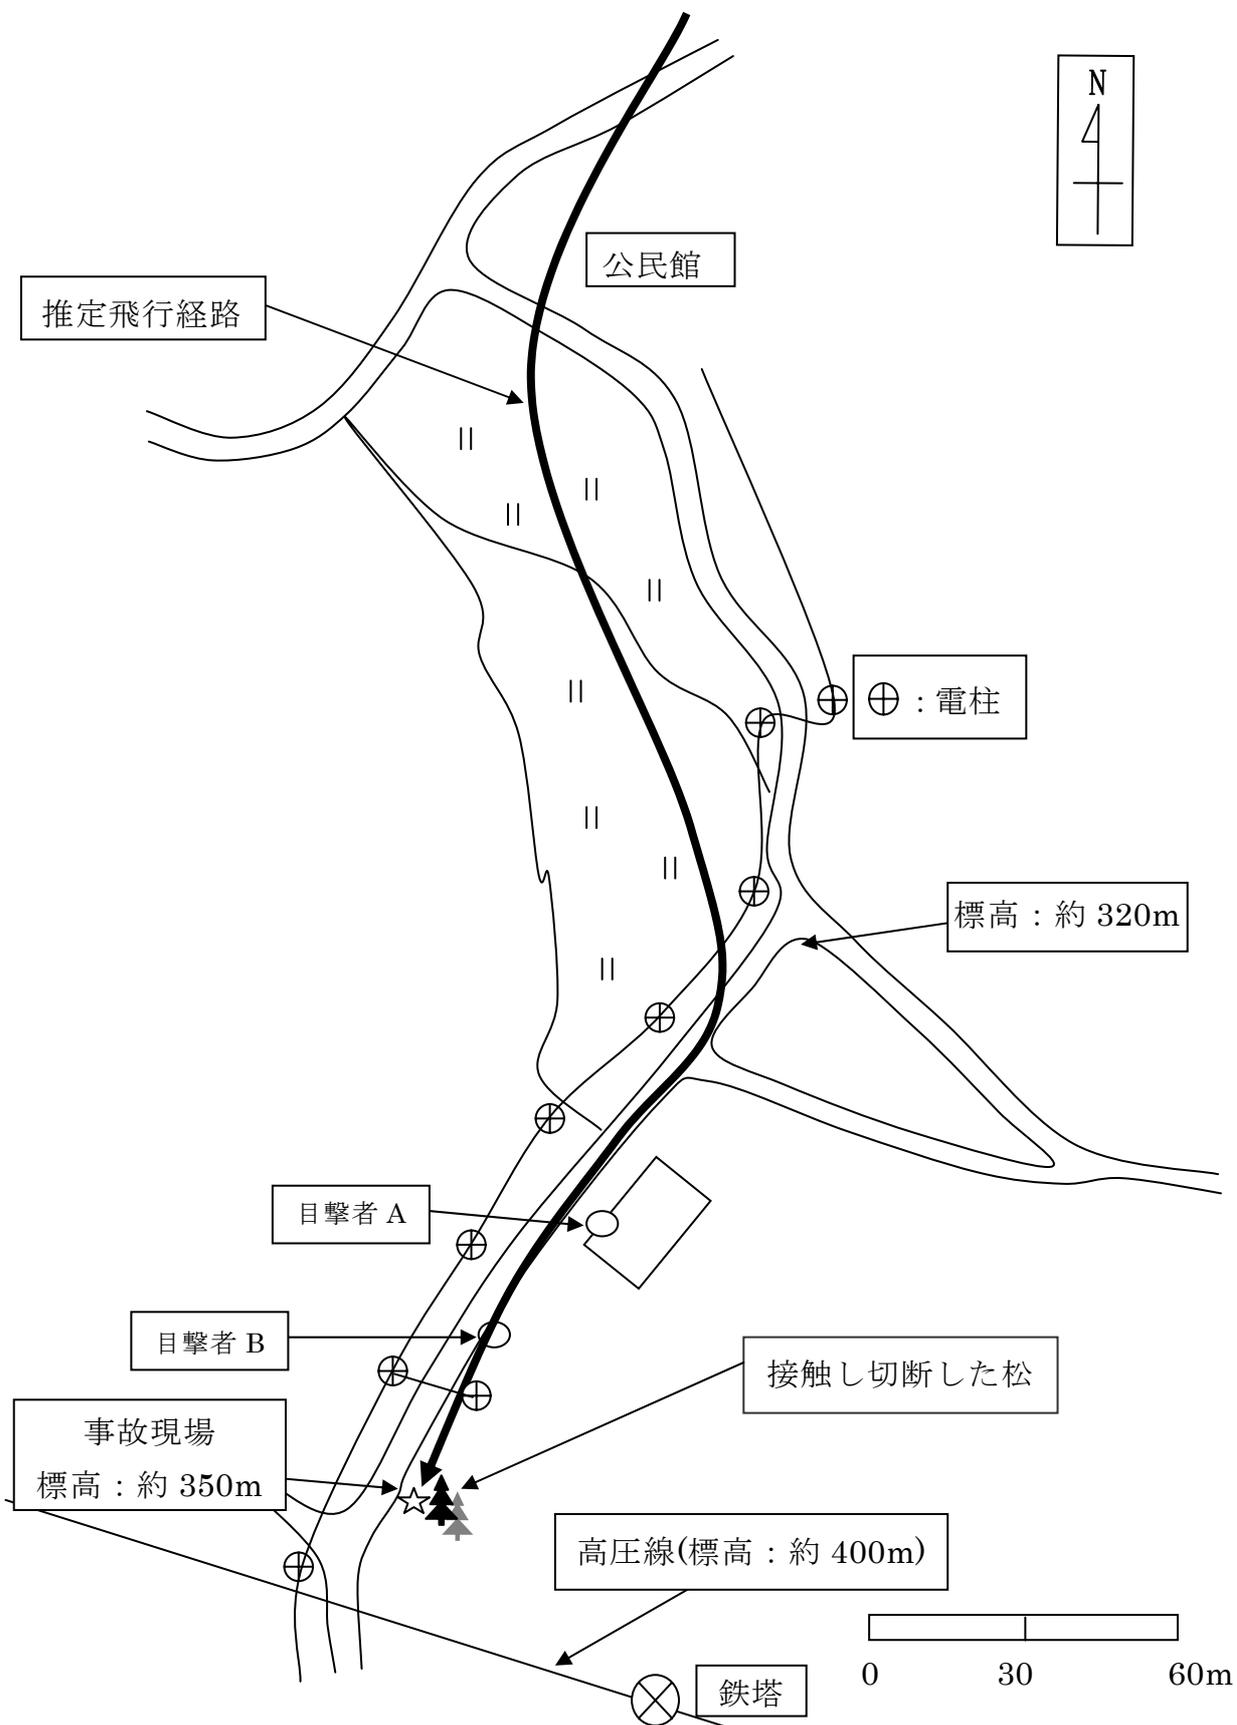
付図 2 事故現場見取図

事故現場は、足助町役場の南約7kmの道路付近の南側斜面で、斜面の松の木が標高約350mの道路舗装面から約4mの高さの位置で切断され、斜面には同機の衝突による土の剥離等の痕跡があった。機体は、道路と斜面の間の側溝上に、機首を飛行方向とは反対に向け、仰向けの状態であった。道路は、幅約5.8mで東から西に上り勾配となっており、道路西側には、道路沿いに地上高約11mの電柱及び電柱に取り付けられた金具に張られた地上高約12mの電線があり、道路東側には衝突した斜面があった。斜面の北側には地上高約11mの電線が道路を横切っており、南側上空には地上高約50mに高圧送電線が横切っていた。

3.6 事故機が、ローターを松の木に接触させたのは、目撃者の口述及び2.5.1に述べた事故現場の状況から道路上空を電線の高さ約12mよりわずかに高い高度で飛行してきたが、道路が上り坂だったことから対地高度を失い、飛行方向右側の電線及び電柱と同程度の高度となり、また、道路幅（約5.8m）がローター直径（7.3m）より狭く、電柱及び電線を避けようと飛行方向左側に寄り過ぎたことによるものと推定される。

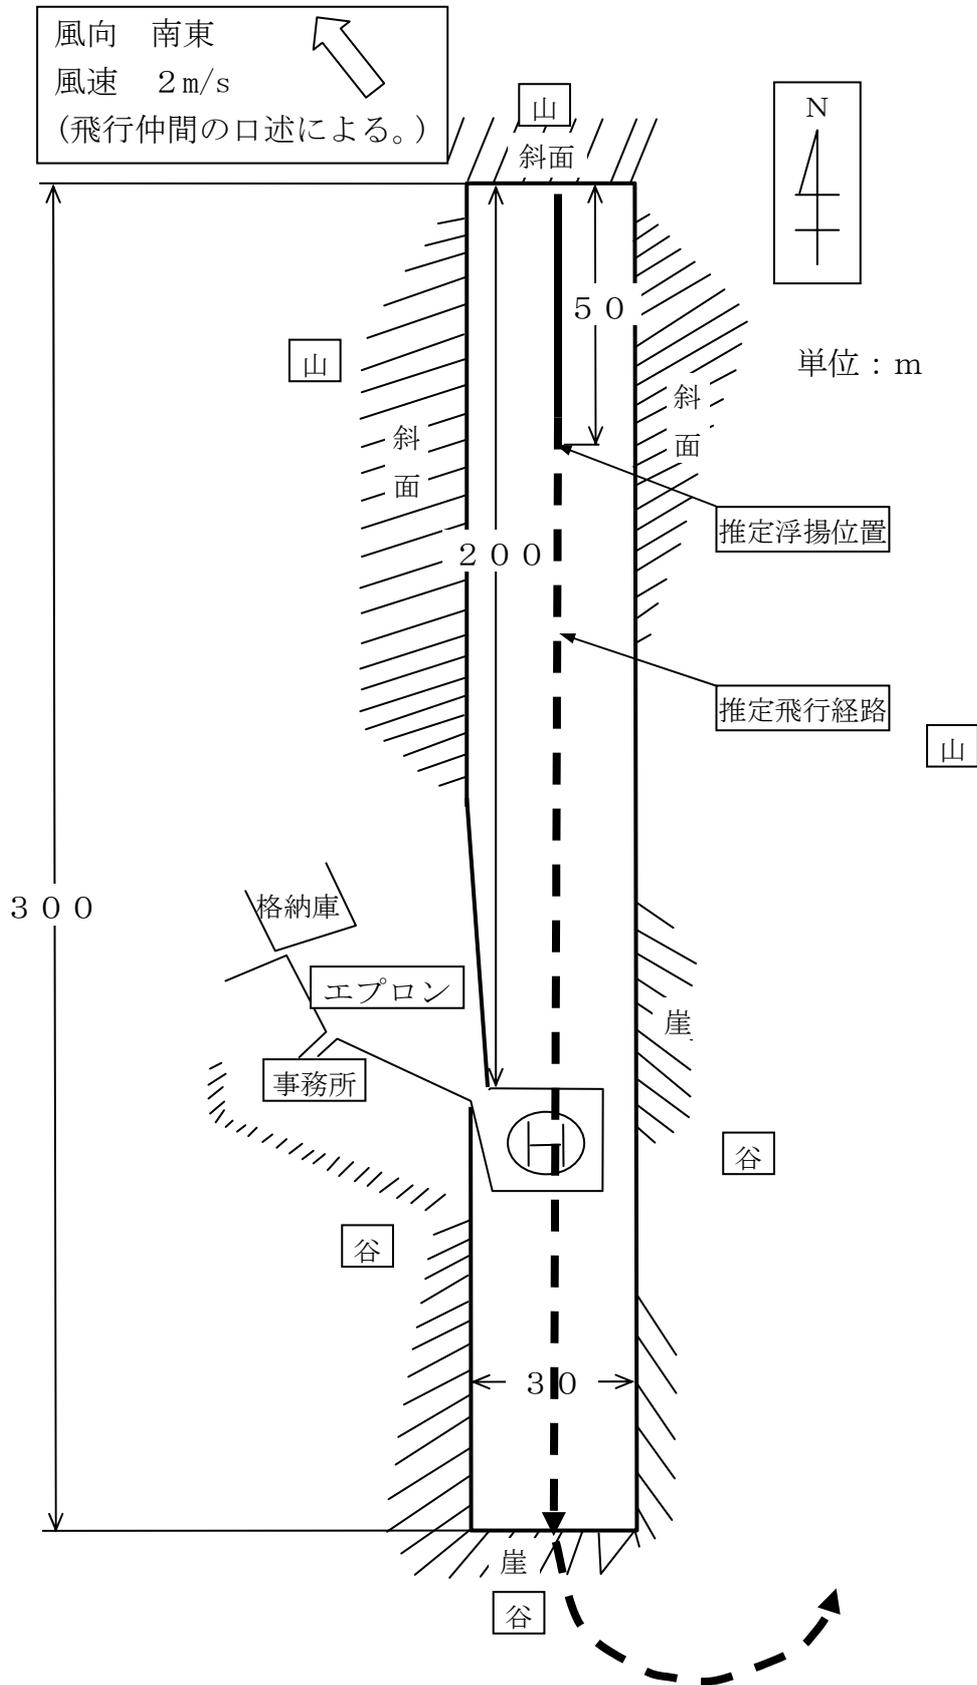
付図3 下山場外離着陸場見取図

出発地の下山場外は、標高601mにあり、南北に長さ約300m幅約30mの転圧滑走路であった。北端から約200mに回転翼航空機用として、23m×20mの範囲がアスファルト舗装されており、舗装面上に「㊦」の接地帯標識が設置されていた。舗装面の南側は、訓練に使用されておらず北側に比べ荒れた草地であった。また、同場外南側は、急峻な崖となっていた。

3.4 操縦者が、下山場外の着陸目標の回転翼航空機用の接地帯標識付近に着陸せず飛行したのは、着陸操作の機会を失って、同標識を越え使用されていない滑走路上空に達し、使用したことがない荒れた草地であったこと、またその先が崖となっていることから、着陸ができなかった可能性が考えられる。

3.7 下山場外が、操縦者等が使用していた訓練資料に記述されている、直線距離及び地形の条件を満たしておらず、初期段階の訓練には不適切な地形であったことが、着陸できなかったこと及び飛行後滑走路へ戻れなかったことに、関与した可能性が考えられる。

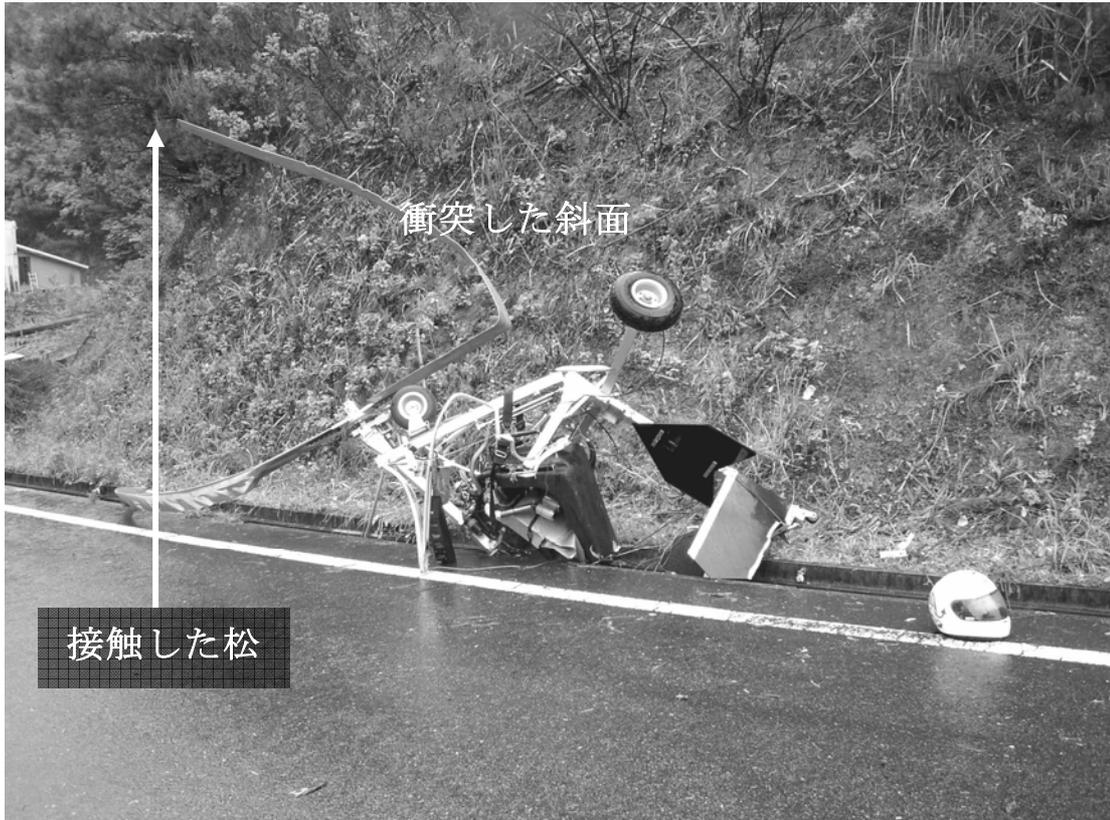
写真1 事故機

(1) 胴体 マスト破断、コントロール・ロッド変形、座席脱落、ラダー破

- (2) ローター 変形
- (3) プロペラ 破損

- ・イグニッション・スイッチ オン
- ・スロットル 約1/5開
- ・タンク内残燃料 なし（タンク下側の燃料出口の金具が破損、ドレンプラグが脱落）
- ・スパークプラグ 燃焼状態、正常
- ・エンジンは、スパークプラグを外した状態で、シャフトを手回しすることができた。
- ・ローター・コントロール及びラダー・コントロールは、拘束がなく作動した。

3.1 機体の損傷は、同機が墜落した際に生じたものであり、事故発生まで機体及び操縦系統に異常はなかったものと推定される。
