航空事故調査報告書

航空・鉄道事故調査委員会

VIII 個人所属 JA725D

所 属 個人
型 式 ワコークラシックエアクラフト式YMFワコーF5C型
識別番号 JA725D
発生日時 平成16年9月30日 16時29分ごろ
発生場所 南紀白浜空港

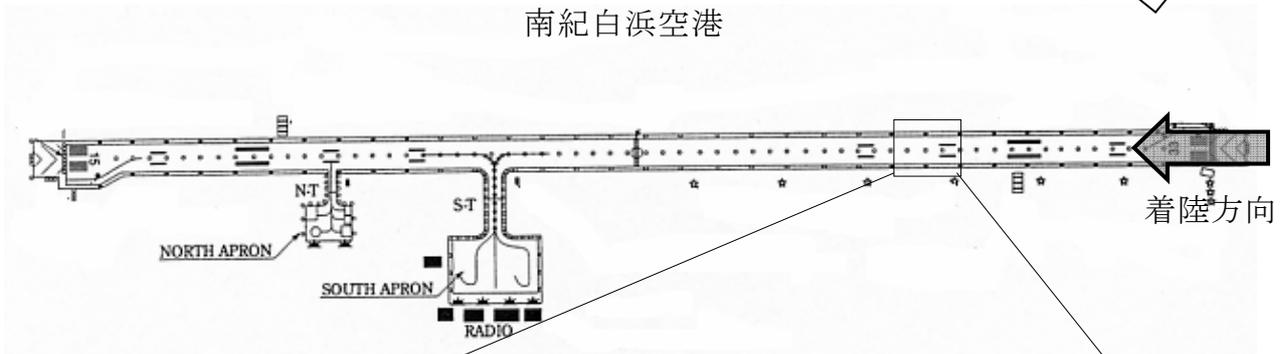
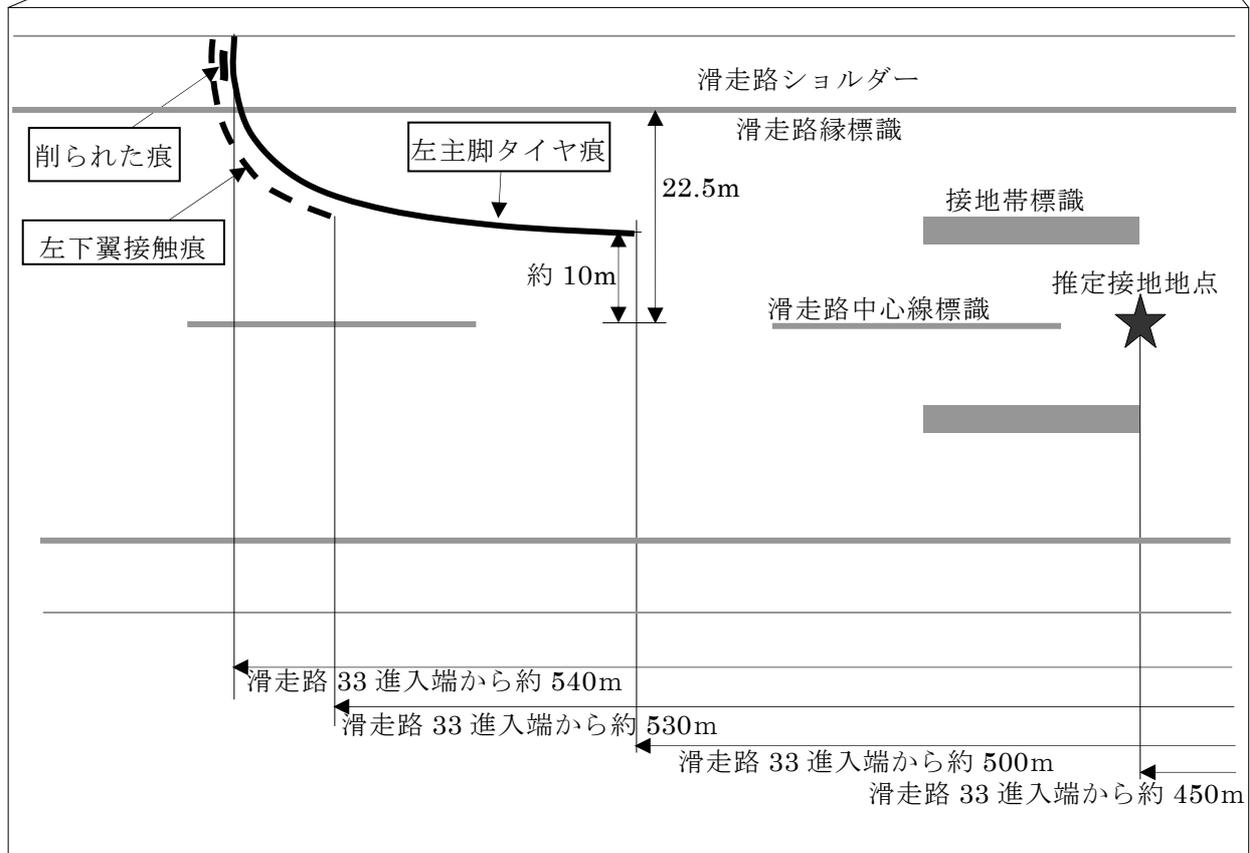
付図 1 事故現場見取図

事故現場は、南紀白浜空港の滑走路上であり、滑走路33の進入端から約500mの位置から同機が停止した滑走路東側のショルダーまで約60mにわたって弧を描くように左主脚タイヤの痕が、また、進入端から約530mの位置から同機が停止したショルダーまで約25mにわたって弧を描くように左下翼の接触痕があった。

また、同機の停止位置付近のショルダーに幅約5cm、長さ約30cmの削られた痕があり、その周辺に左主脚ホイールの破片が落ちていた。

風向 350°
 風速 17 kt MAX 24 kt
 (南紀レディオの通報による。)

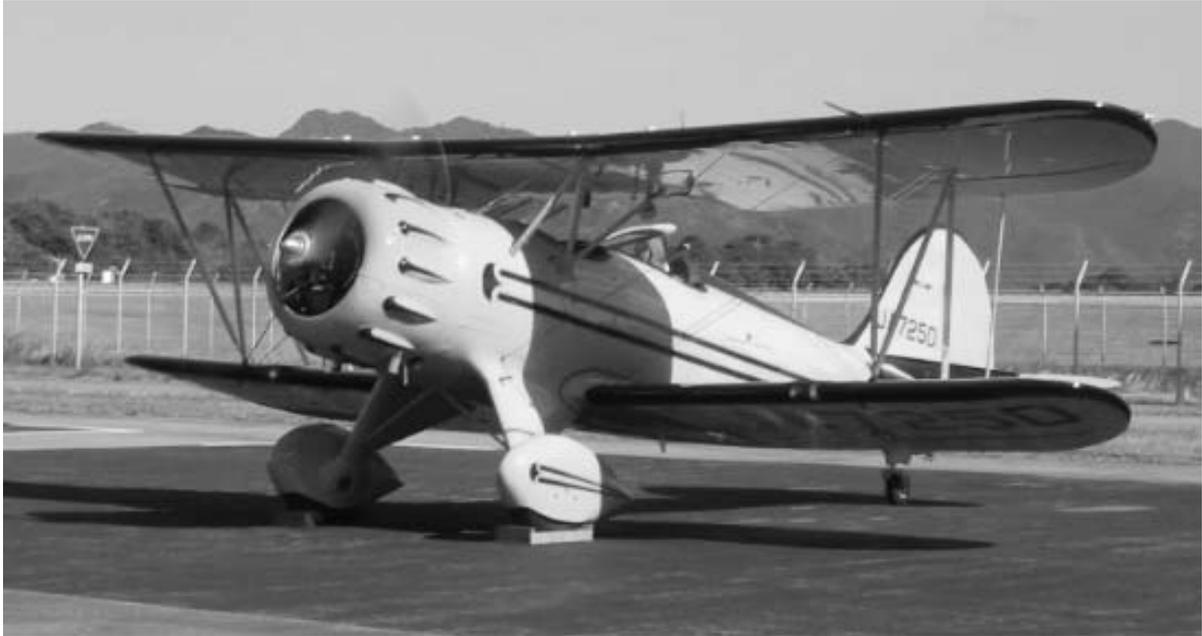
写真1 同機（事故前）

(4) 同機は星形のエンジンを装備した尾輪式の機体であることから、着陸時にフレアをかけた後には、機長は、前方の軸線方向を視認することが困難になり、左右からの滑走路等の見え方によって自機の軸線を判断することとなる。

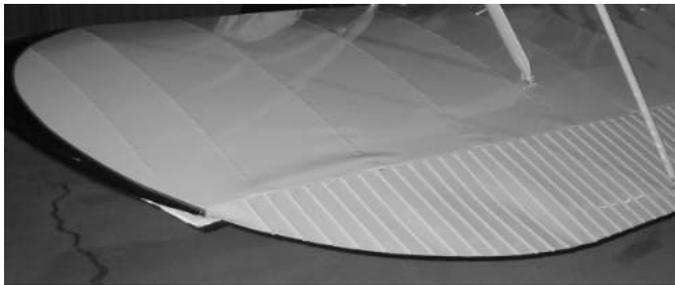
写真2 損傷箇所

左下翼	リブ折損、下面損傷
左下補助翼	変形
左主脚ホイール	破損

3.1 同機は、着陸した際、機首が右に偏向し、グラウンドループに陥って左に傾き、左下翼を滑走路に接触させたために同翼を損傷したものと推定される。

左下翼、左下補助翼

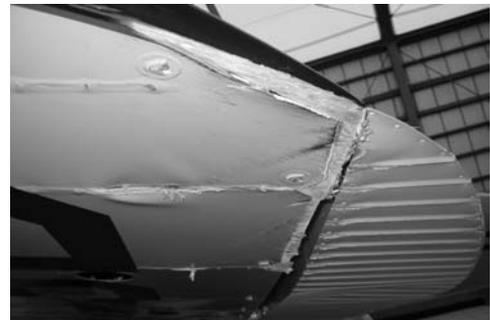
左下翼下面

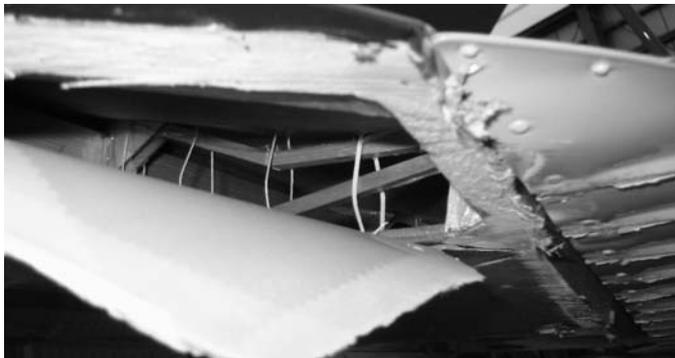
左下翼リブ

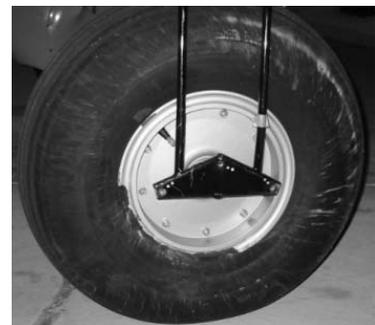
左主脚タイヤ
