航空事故調査報告書

航空・鉄道事故調査委員会

IV 中日本航空株式会社所属 JA9910

所 属 中日本航空株式会社
型 式 アエロスパシアル式 A S 3 5 5 F 1 型 (回転翼航空機)
登録記号 J A 9 9 1 0
発生日時 平成 1 6 年 3 月 7 日 0 9 時 5 3 分ごろ
発生場所 長野県木曾郡南木曾町

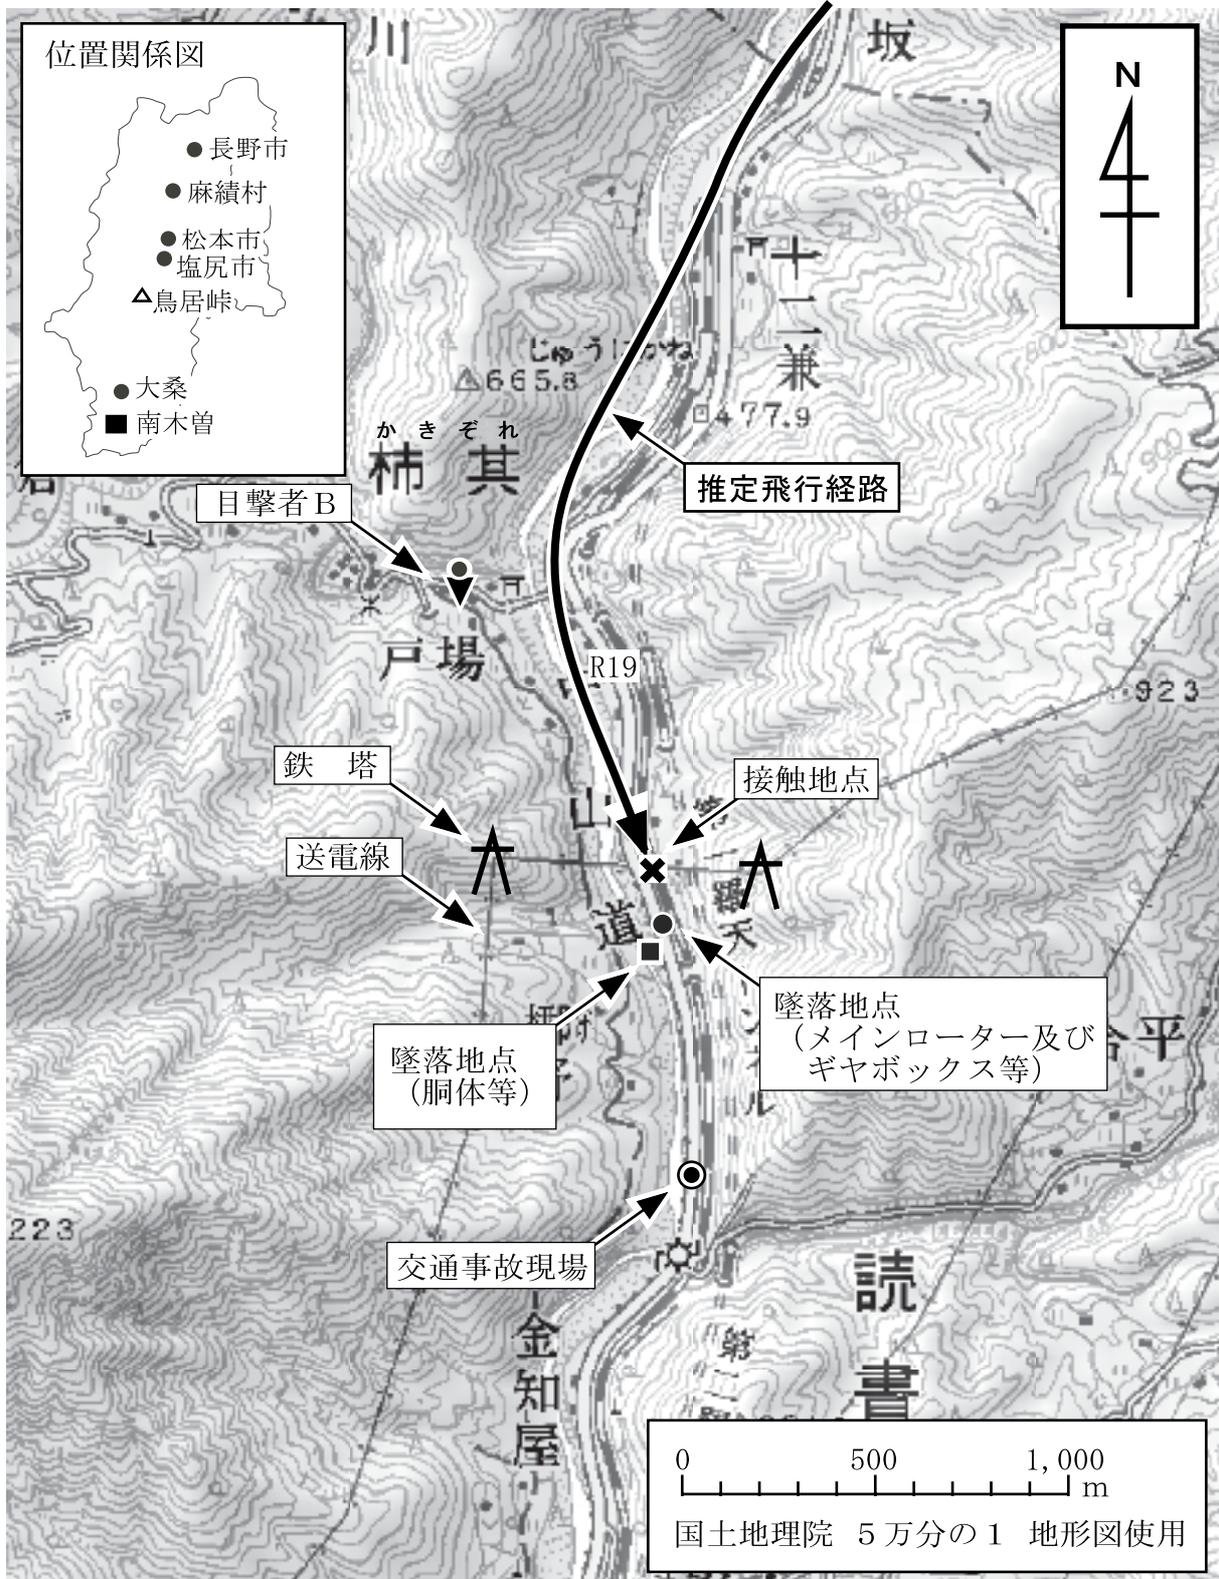
付図1 推定飛行経路図

また、同機は2.1に記述した交信状況から、麻績村(高度約3,000ft)を經由して松本盆地に出た後は、鳥居峠(高度約4,000ft)を越えてほぼ木曾川沿いに飛行したものと考えられる。さらに、目撃者の口述から同機は接触地点の北約8kmの大桑駅付近では、既に山の稜線より低い高度に降下し、木曾川沿いに飛行をしていたものと考えられ、そのときの対地高度は、250~300mであったものと推定される。

交通事故による交通渋滞は、目撃者の口述から、国道19号線の十二兼付近(交通事故現場から北約2.5km)から始まっていたものと考えられ、2.12に述べたとおり、カメラマンがカメラ防振装置とともに発見されたことから、カメラマンは機内から交通渋滞を確認後、カメラ防振装置の座席に着座して取材準備を始めたものと考えられる。同機は、接触地点の北約900m付近では、送電線と同高度程度の対地高度150m(500ft)以上で、ほぼ水平飛行を行っていたものと推定される。

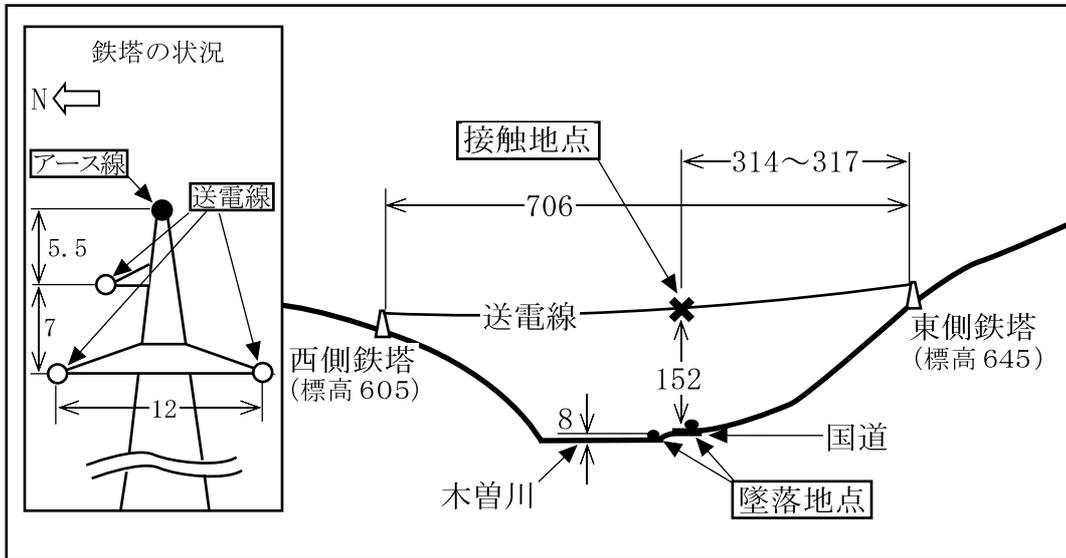
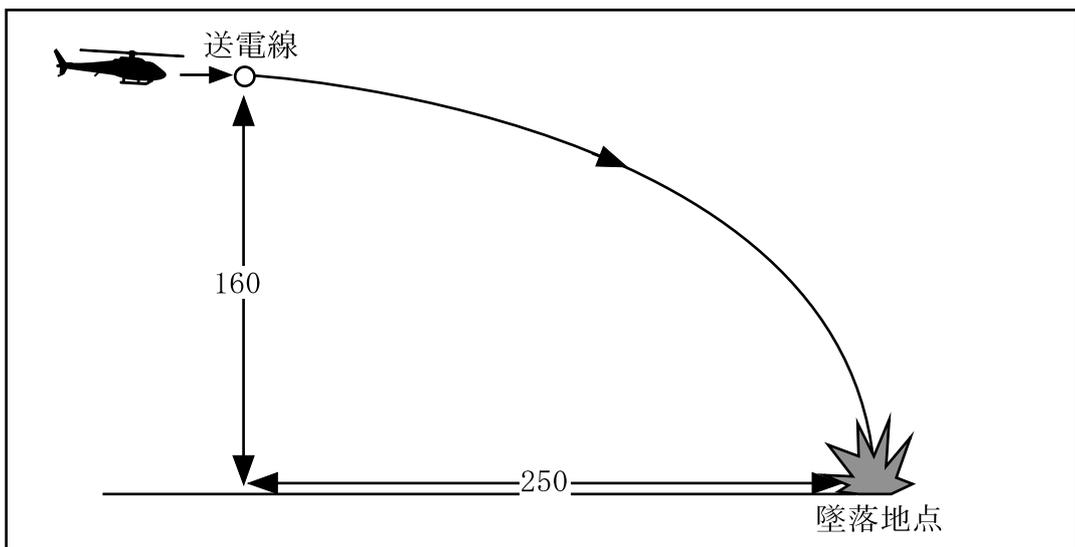
付図2 事故現場見取図

同機が接触した送電線は、木曽川を挟んだ東側の鉄塔と西側の鉄塔の間に張られていた。東側の鉄塔は、鉄塔高が約35mで山の中腹標高約640mに、西側の鉄塔は、鉄塔高が約33mで山の中腹標高約605mに設置されていた。両鉄塔間の送電線の長さは約706mであった。

両鉄塔間には、高圧送電線3本とアース線1本の合計4本が張られていた。最下部に水平に送電線2本(間隔12m)が張られており、その上約7mのところ送電線1本が張られていた。さらに、約5.5m上の最上部にアース線が国道からの高さ約165mに1本張られていた。

接触地点である最下部の2本の送電線のうち北側の1本は、東側の鉄塔から約317mの箇所MRB(青)(青:2.13.2参照、以下同様)の赤色塗料が付着し、素線切れを起こしていた。また、南側の1本は、東側の鉄塔から約314mの箇所で切断されていた。接触地点は国道からの高さ約152m(墜落地点における事故機の胴体位置との高度差は約160m、水平距離は約250m)であった。

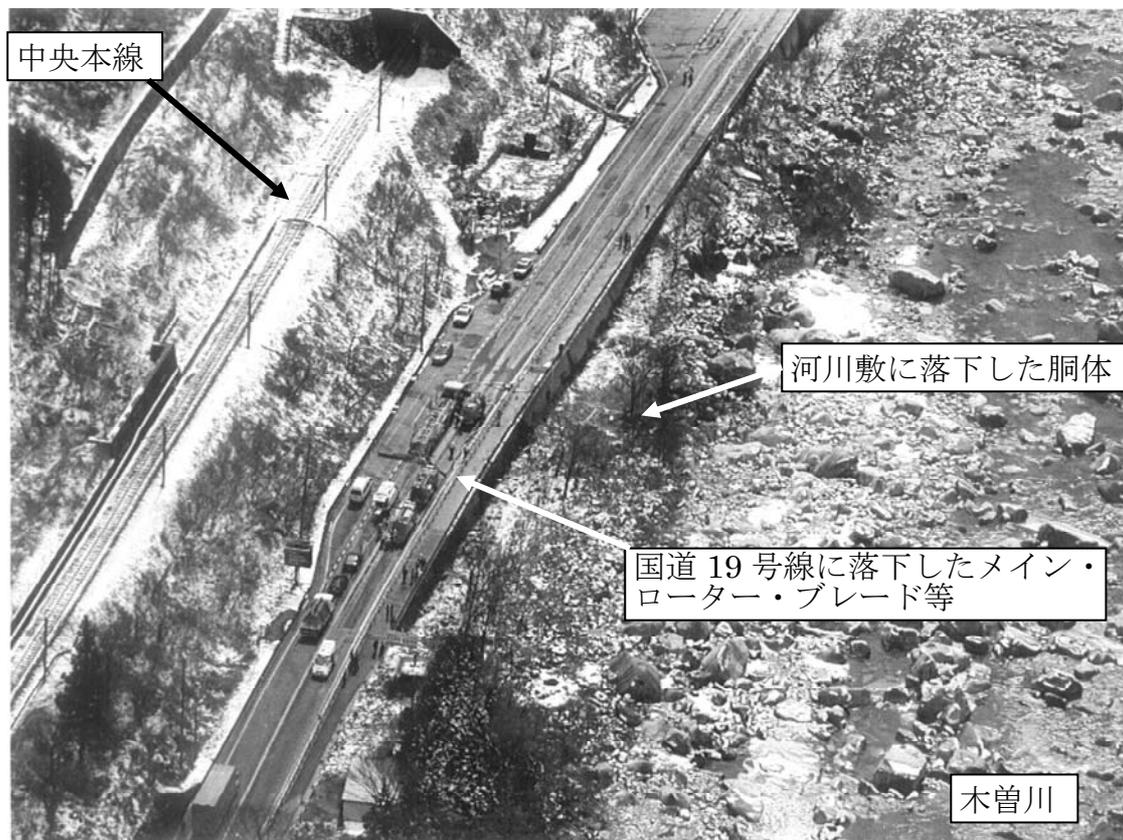
写真2 事故現場

墜落地点は、国道19号線沿いの木曽川左岸の河川敷で標高は約430mであった。

エンジン及び胴体部は焼損が激しく、エンジンの状態及び操縦装置の状況については確認することができなかった。焼損した胴体の周辺には、カメラ防振装置、ビデオ・カメラ及び機体の部品が散乱していた。墜落地点から北約35mの国道19号線上には、MRB及びMGBが、胴体から分離して落下しており、その北約100～200mの国道沿いの地域にはエンジン・カウリング等が散乱していた。

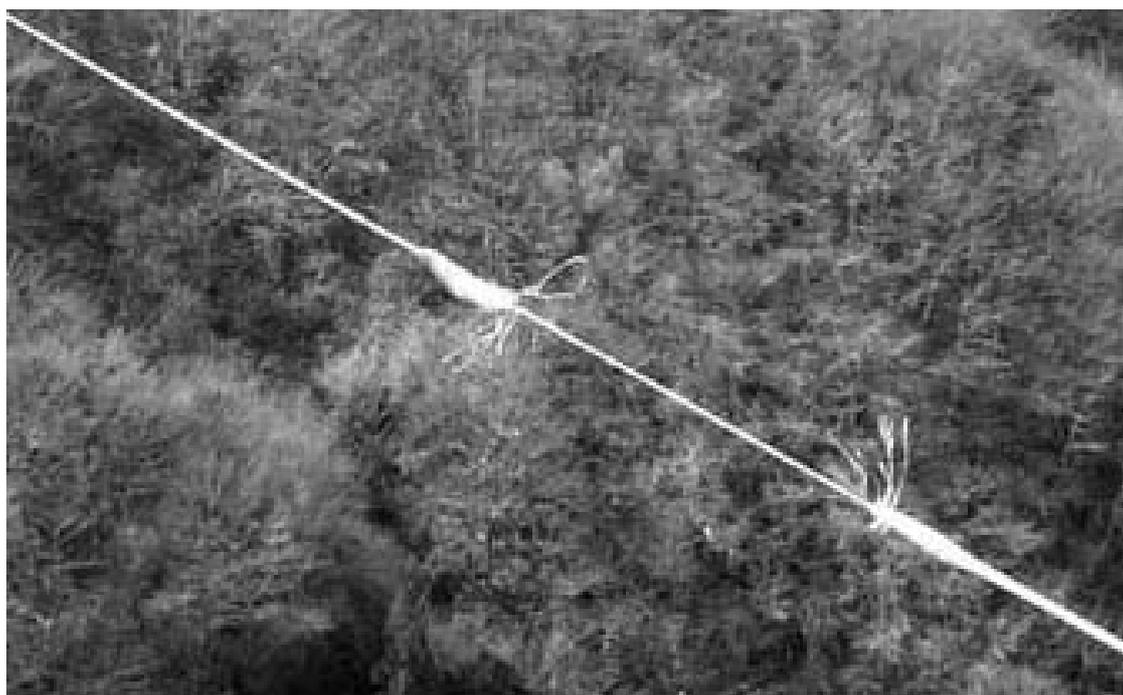
写真3 素線切れ状態の送電線

同機は、最初にMRB(青)で北側に位置する送電線と接触し、続いてMRB(黄)で南側の送電線を切断した際、急減速したものと推定される。この間、MRB(赤)は、接触した痕跡がなかったことから、いずれの送電線とも接触しなかったものと推定される。

しかしながら、送電線はそれ自体が1つの物件であり、同機が接触した送電線の接触地点は、国道からの高さが約152m、最上部のアース線までは高さ約165mであったが、2.13.6に記述したように、航空障害標識は設置されていなかった。当該送電線は航空障害標識が設置されていれば送電線の発見がしやすかったものと推定される。

全国では、地表又は水面から60m以上の高さの送電線で、航空障害標識が未設置の物件が相当数存在することから、送電線の設置管理者は、送電線それ自体が1つの物件であることを正しく理解して所要の航空障害標識を設置することとし、事故の再発防止のため、該当する送電線には、速やかに措置する必要がある。

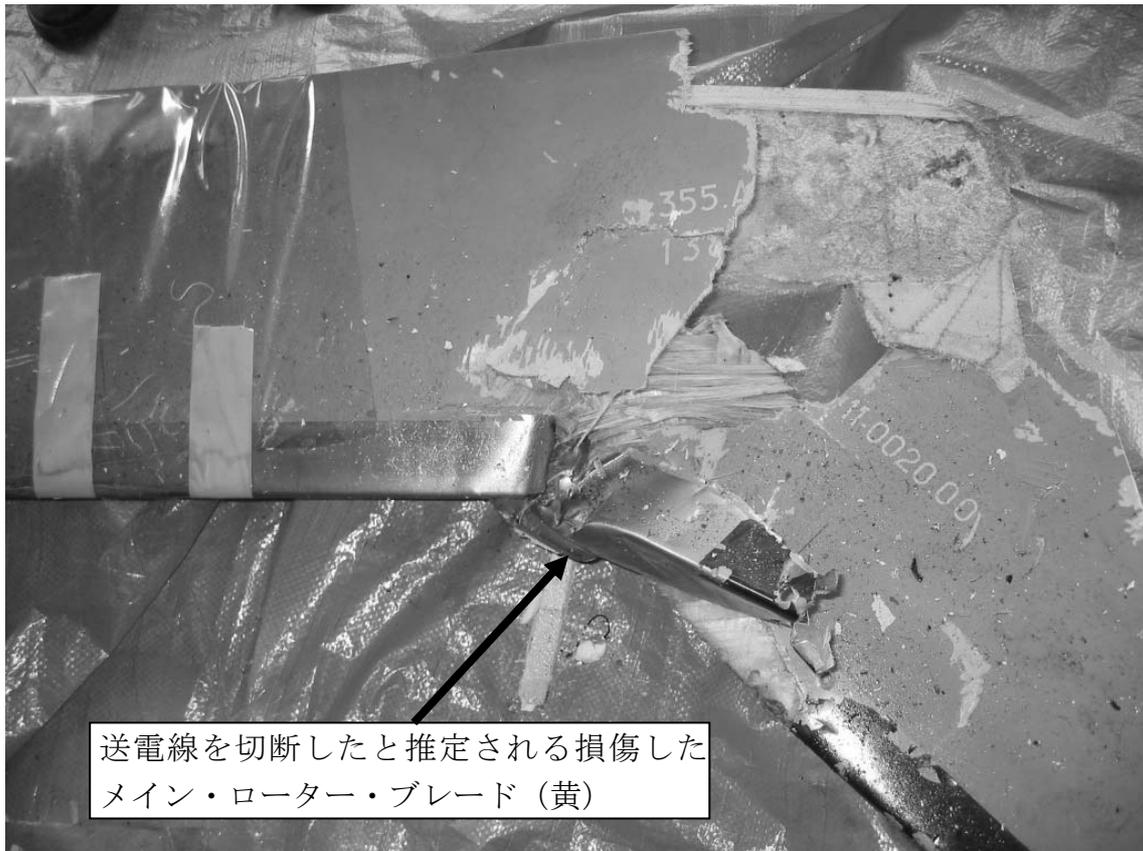
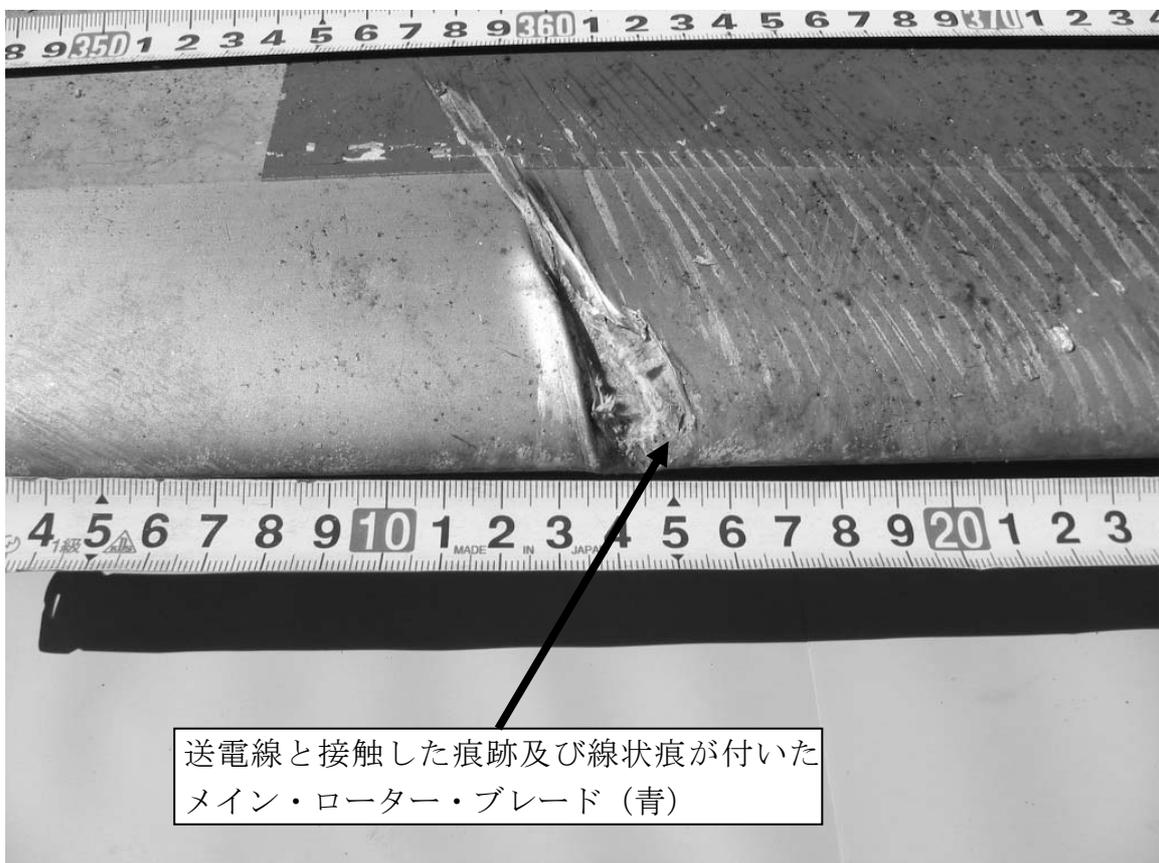
写真4 メイン・ローター・ブレードの損傷箇所

(1) MRB(青)は、先端から約1.1mに送電線が接触した損傷箇所があり、

更にそこから先端へ約0.3mにわたり、送電線の素線による擦過条痕があった。また、MRB(黄)は、取付部から約1mの箇所が送電線と接触し、折損していた。さらに、すべてのブレードのハブ取付部が破損していたが、MRB(赤)は送電線との接触による損傷はなかった。
