航空事故調査報告書

航空・鉄道事故調査委員会

所 属 個人
型 式 パイパー式PA-46-350P型
識別番号 JA121G
発生日時 平成16年12月25日 12時24分ごろ
発生場所 調布飛行場

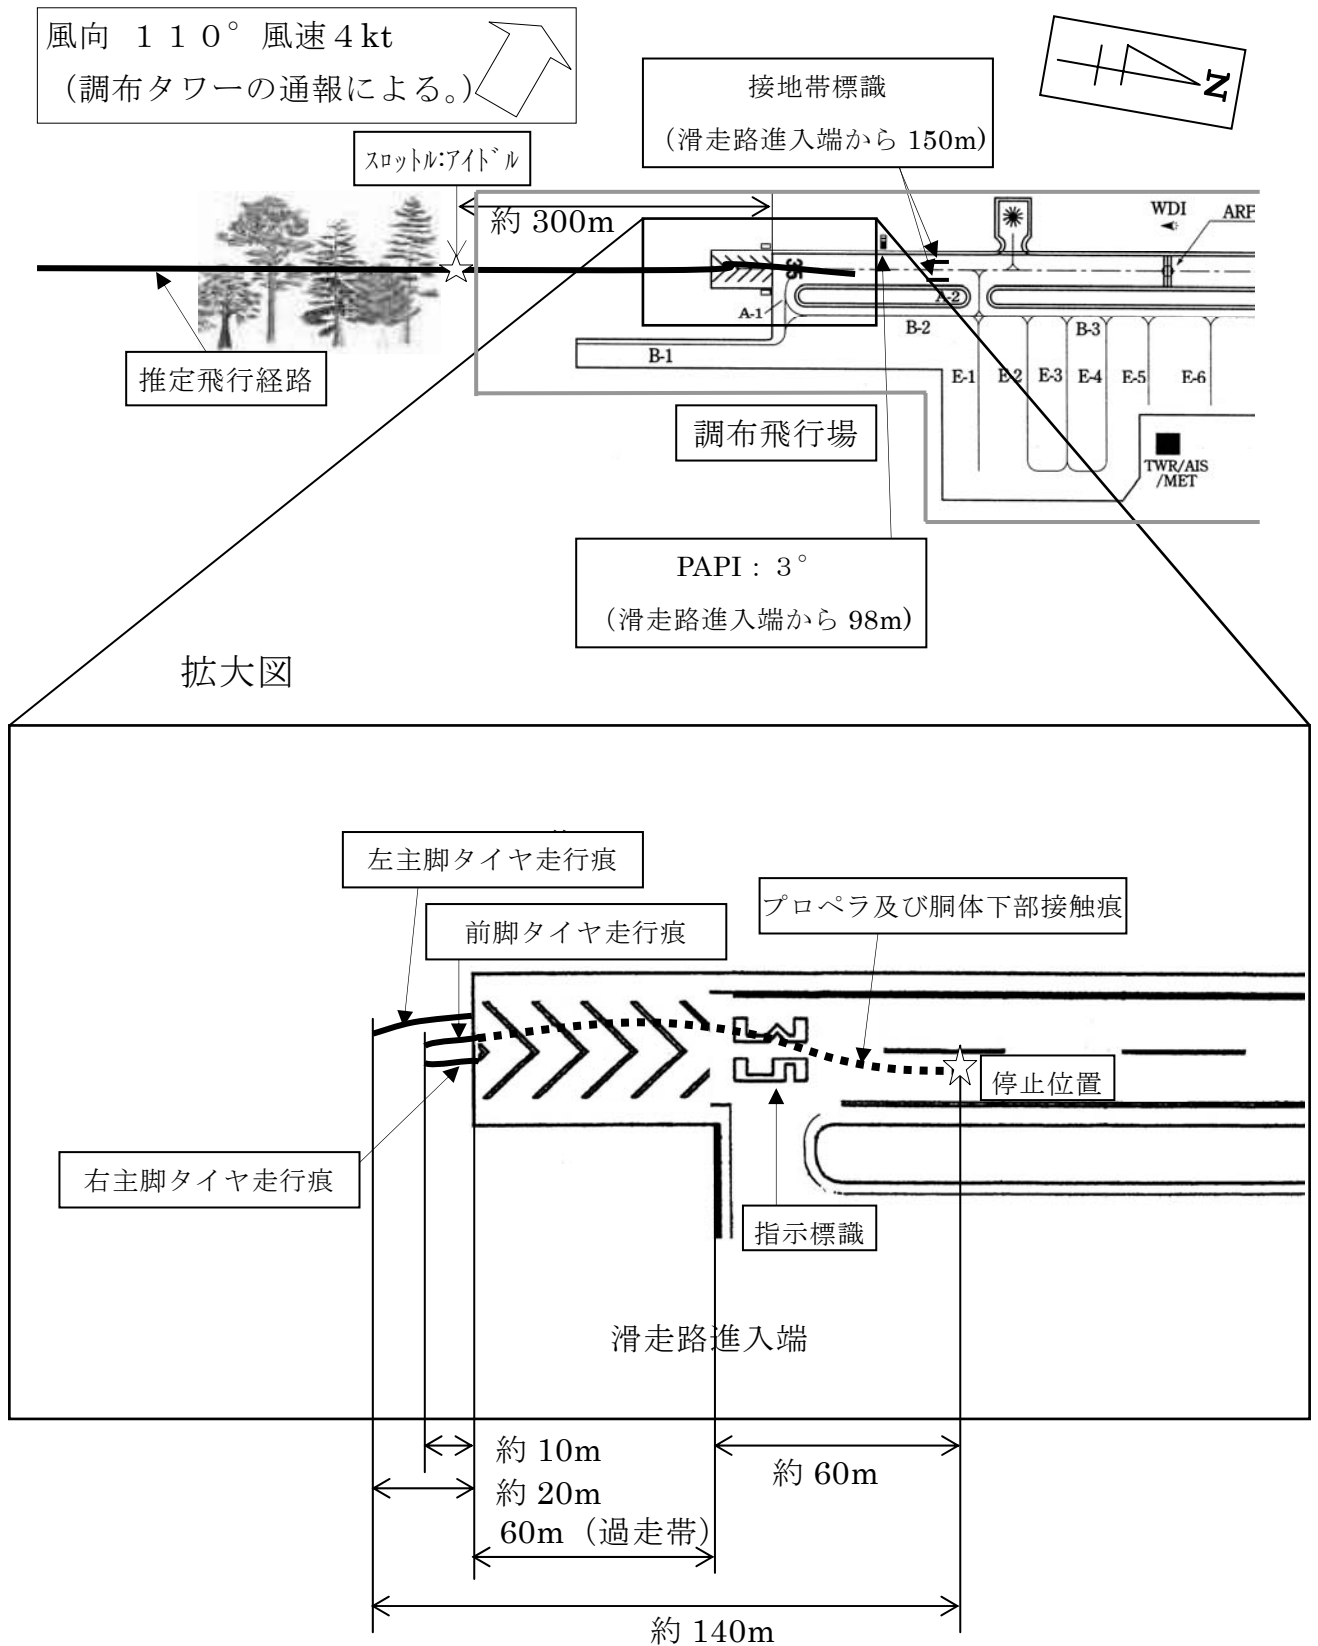
付図 1 事故現場見取図

事故現場は、調布飛行場の滑走路35進入側の過走帯付近であり、同過走帯の手前約20mの草地に左主脚タイヤの接地痕が、同過走帯の手前約10mの草地に右主脚タイヤ及び前脚タイヤの接地痕があり、それぞれ草地と過走帯の境界まで走行した痕があった。

また、同機は滑走路35進入端から約60mの滑走路中心線付近で停止しており、過走帯上60m及び滑走路上約60mの計約120mにわたって蛇行したプロペラ及び胴体下部の接触痕があった。

草地は、ほぼ平坦であったが、前脚及び右主脚が接地した付近から過走帯までやや登り傾斜になっていた。

3.7 機長及び同乗者の口述並びに事故現場の状況から、同機は、進入中に沈下率が増大したことにより滑走路進入端の手前の草地に接地したものと推定される。その際、左主脚、右主脚、前脚の順で接地して、前脚及び右主脚が草地のやや登り傾斜の所に強く接地した衝撃により、右主翼等を損傷し、また前脚を破損して前のめりとなり、その状態で過走帯及び滑走路を約120m走行して滑走路上で停止したものと推定される。

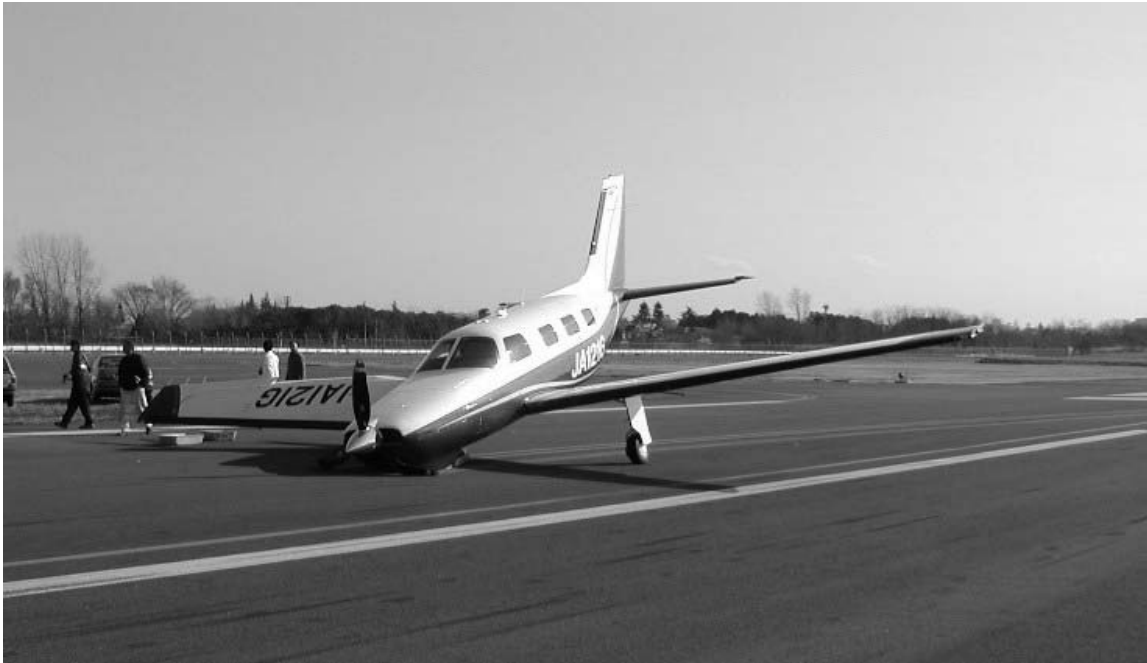
写真1 事故機

右主翼	主桁破断、変形、取付部破損
エンジンマウント	変形
前脚	破損
プロペラ	破損
防火壁	変形
