# 航空事故調査報告書

航空・鉄道事故調査委員会

所 属 個人  
型 式 パイパー式PA-28RT-201T型  
登録記号 JA3851  
発生日時 平成16年12月9日 15時28分ごろ  
発生場所 佐賀空港

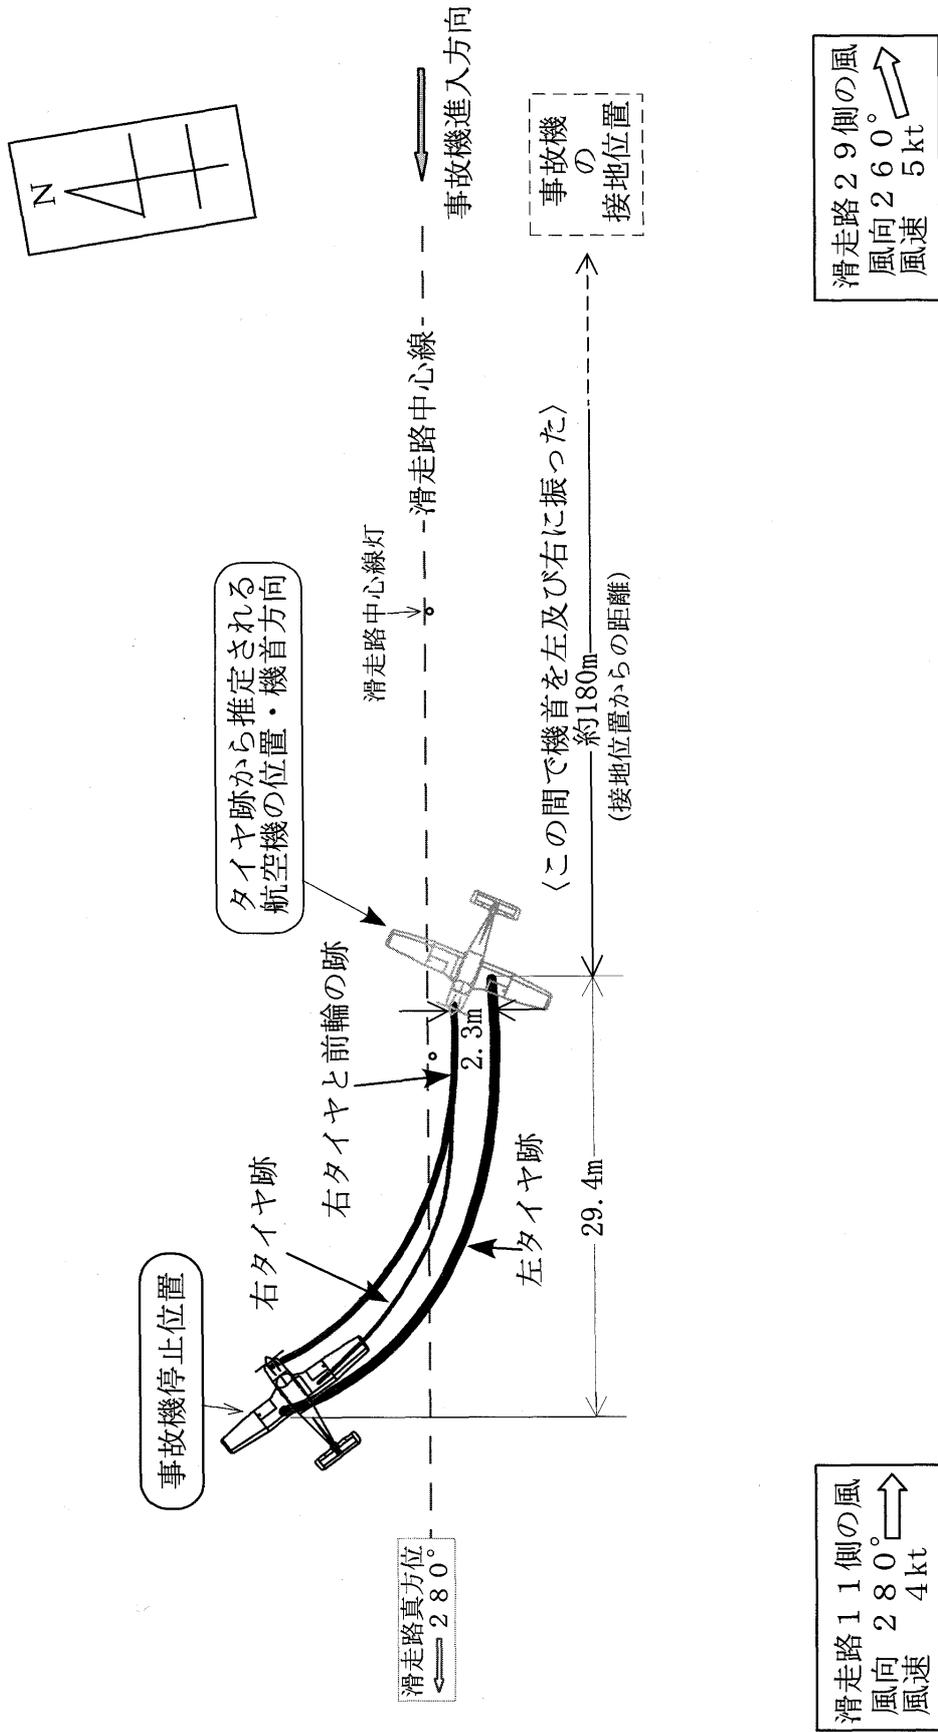
付図2 現場見取図

左右主車輪のタイヤと前輪のタイヤによる横滑りの跡が、同機の停止位置の約30m手前から描かれていた。このタイヤ跡は2筋で始まり、滑走路中心線とほぼ平行に約10m直進後右回りの円弧となっていた。

2筋のタイヤ跡のうち、1筋は左タイヤの横滑り跡で、もう1筋は右タイヤと前タイヤが重なった横滑り跡となっていた。また、右タイヤ跡は、機体停止位置近くでは、破線状の薄い跡となっていた。

2筋のタイヤ跡開始点周辺には、他の航空機の着陸時のタイヤ跡が多数残されていたが、2筋の痕跡に繋がるブレーキ跡や横すべりの跡は見られなかった。

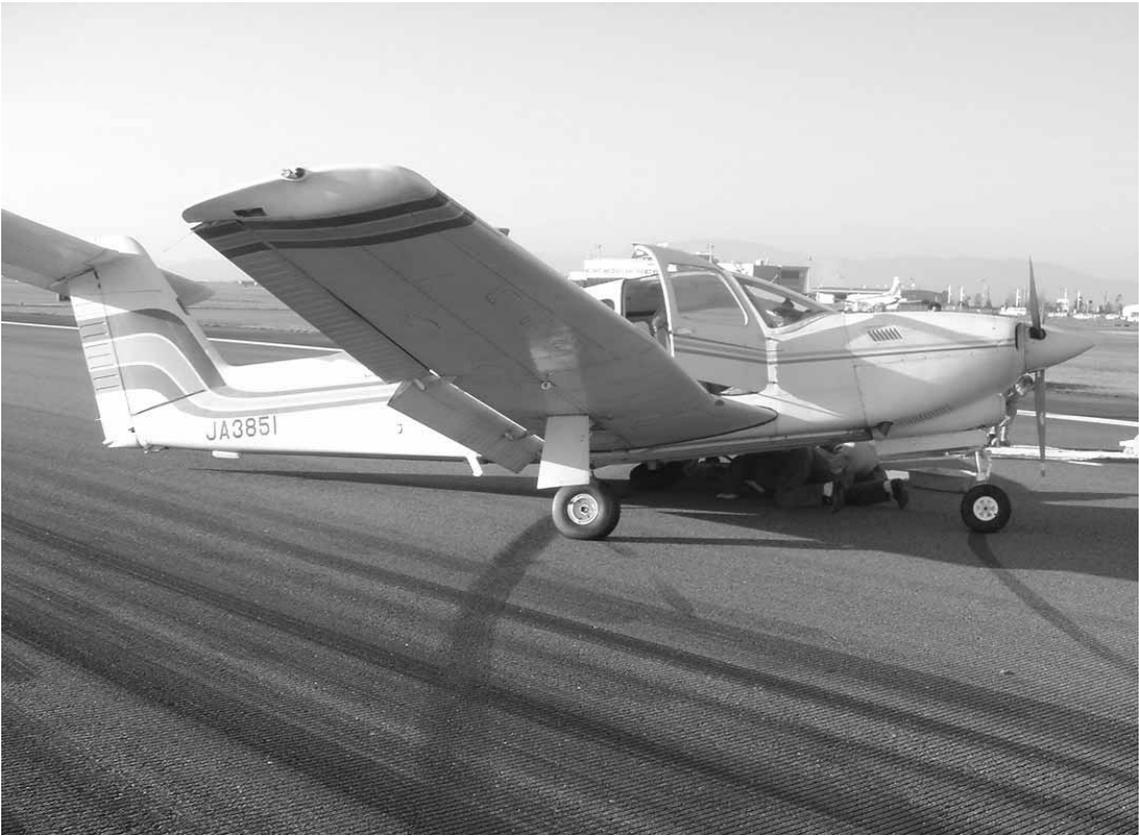
写真1 事故機

同機は、滑走路上で機首を約070°方向に向け、左主脚が上げの状態となり、左主翼翼端、尾部を接地した状態で、かく座していた。接地した左翼翼端、尾部とも擦

左主脚ブレースの、上部はアルミニウム合金製H型鋳物が湾曲し、下部は鋼製ロッドが破断していた。上部ブレースの翼桁取付部は、5本のネジで翼桁及び翼リブに取り付けられていたが、翼桁に取り付けられた2本のネジはほぼ水平に破断し、他のネジは湾曲折損して取付部は翼桁から外れていた。

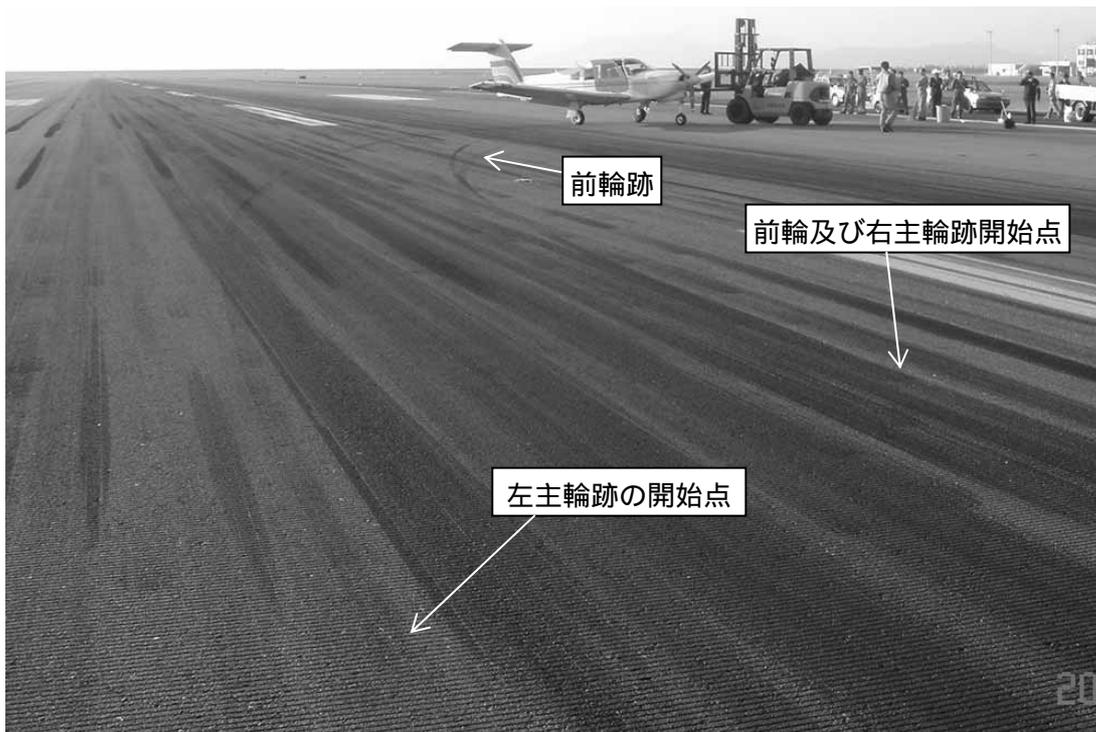
写真2 タイヤ跡

2.5.1で記述したように、2筋のタイヤの痕跡の始まるの時点では、同機の機首は、 $20^{\circ}$ ～ $30^{\circ}$  右に向いていたものと推定される。また、痕跡が滑走路に平行に始まっていたことから、同機は、滑走路と平行な直進方向への慣性を持っていたものと推定される。

同機は、右に機首を向けたまま横滑りの状態で約10m直進した後、右に向いた左主脚に荷重が掛かり、左主脚と前脚で右に旋回していったものと推定される。停止前、右主脚のタイヤ跡が薄く破線状になっていたことから、右主脚は浮いた状態で同機は、大きく左に傾いていたものと推定される。

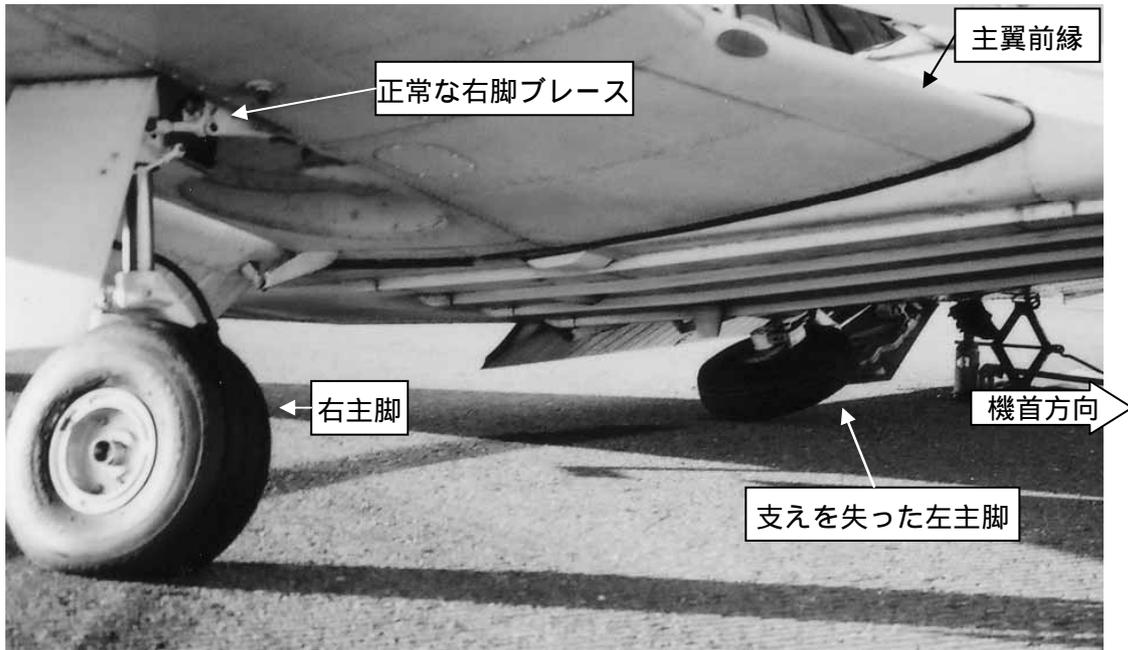
### 写真3 左右主脚

上部ブレースは機体の後方側に湾曲していた。湾曲したブレースの前方（湾曲部を押す方向）には主翼の桁があるが、ブレースと接触した痕跡はなかった。

左主脚格納庫内部及びブレース周辺には金属が強く接触した傷、変形の痕跡はなかった。

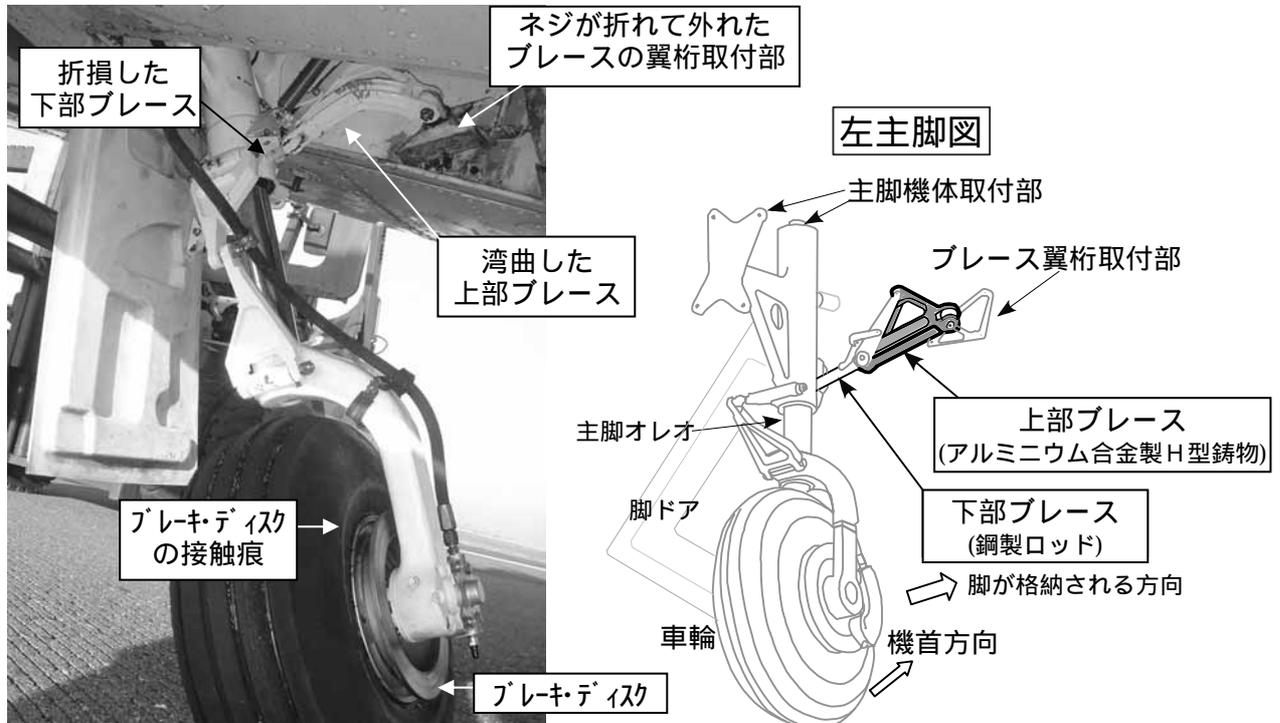
### 写真4 左主脚

同機は、左に傾き、左主脚には自重と旋回による遠心力が働き、左主脚はタイヤの外側を路面に付けるまで傾いて歪み、タイヤ内側のブレーキライニングとの接触痕はこの傾きと歪みで付いたものと推定され、このとき左主脚ブレースには大きな荷重が掛かっていたものと推定される。

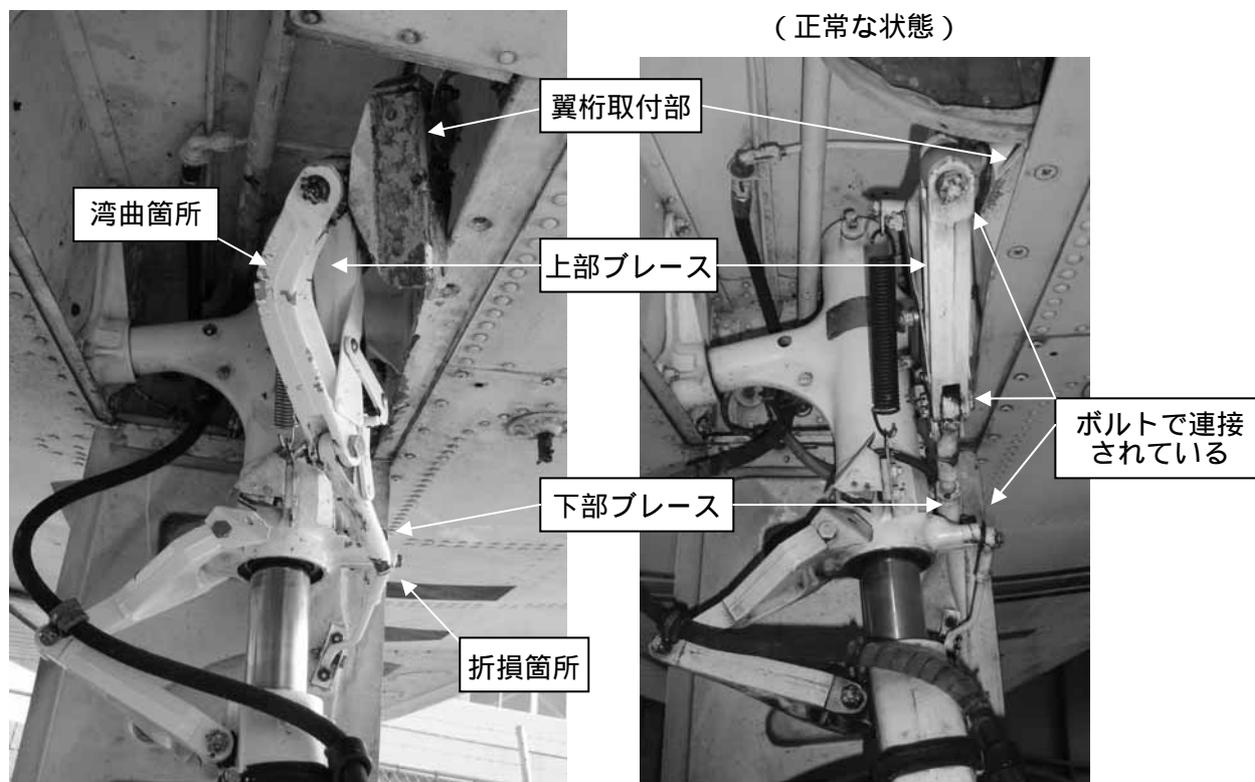
## 写真5 左主脚ブレース

同機の損壊した左主脚ブレース

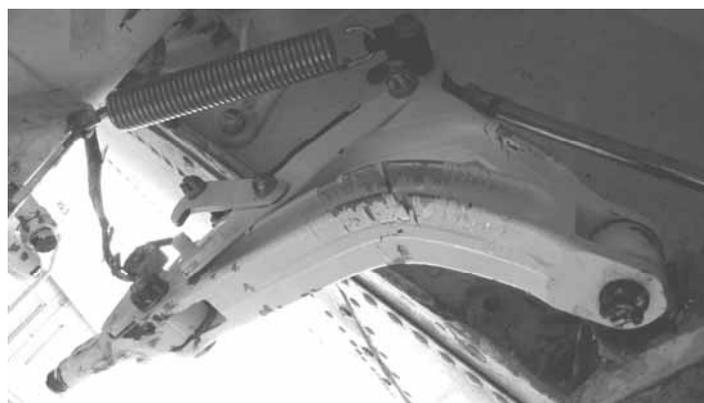
上部ブレース周辺には、上部ブレースを横方向に押す箇所や主翼桁部と接触した痕跡はないことから、上部ブレースは、主脚柱と翼桁取付部の間の強い圧力により湾曲したものと推定される。

湾曲した上部ブレース

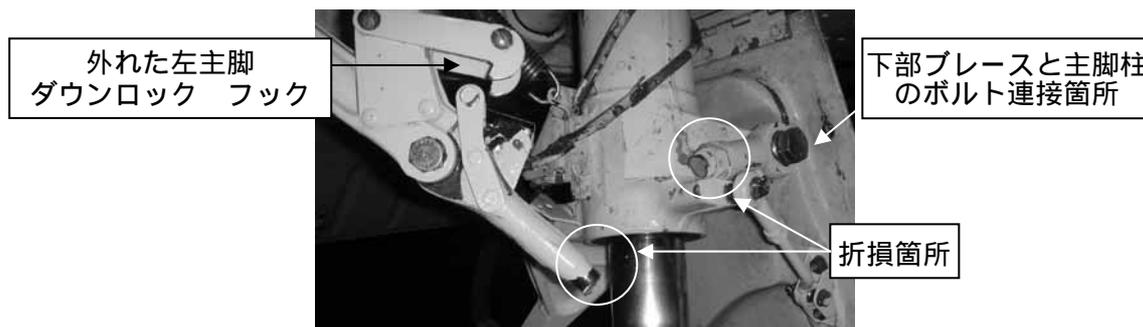
- (1) 鋼製ロッドは、硬さ測定、組織観察から、使用材料は健全であったと判断される。
- (2) 鋼製ロッドの破断面観察では、脚側、翼側の両破断面ともに全面に等軸ディンプルが形成されており、過大圧縮荷重のため急速破壊されたものである。また、翼側の破断面に、圧痕等の傷は存在していない。
- (3) 鋼製ロッドの破断面には、疲労、腐食等の痕跡は見られない。
- (4) 上部ブレースの翼桁取付部と翼桁を止めていたネジの破断面の両側には互いに反対方向に伸長されたディンプルが形成されており、ネジはせん断によって急速破壊した。

2.6.2に記述したとおり、左主脚の下部ブレース及び取付部の破断は、急速破壊であったことから、それまでブレース各部は一線となって、上部ブレースが湾曲するまで左主脚柱を支えていたが、同機が、かく座する直前に下部ブレースの鋼製ロッドが破断し、ほぼ同時に翼桁取付部のネジが破断したものと推定される。

折損した下部ブレース
