航空事故調査報告書

航空・鉄道事故調査委員会

個人所屬 J A 3 4 3 8

所 属 個人
型 式 ビーチクラフト式 E 3 3 型
登録記号 J A 3 4 3 8
発生日時 平成 1 7 年 1 月 9 日 0 9 時 5 4 分ごろ
発生場所 大島空港

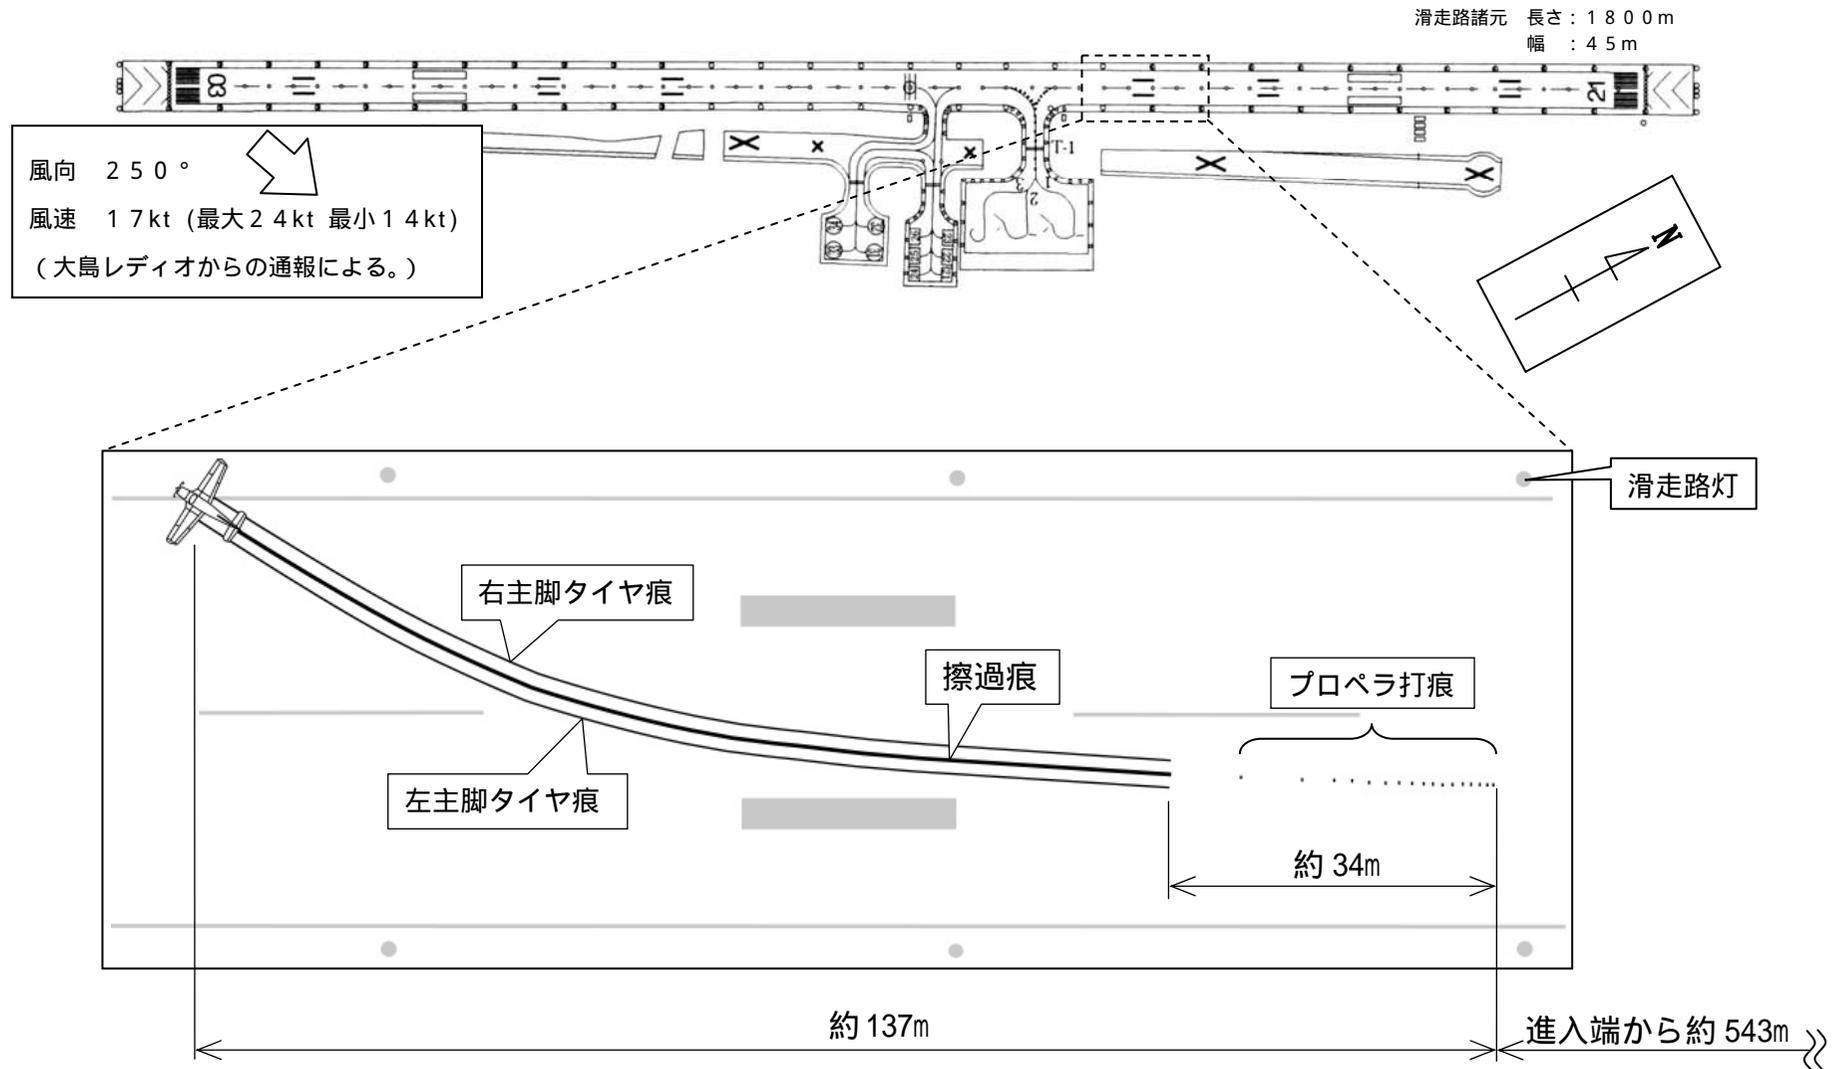
付図1 事故現場見取図

事故現場は、大島空港の滑走路21上であった。

進入端から約543mの位置から、約34mにわたって、滑走路面にプロペラによる打痕があり、また、その先に、機首部下面による擦過痕及び左右主脚のタイヤ痕が機体停止位置まで続いていた。

機体の停止位置は、進入端から約680mの位置であった。

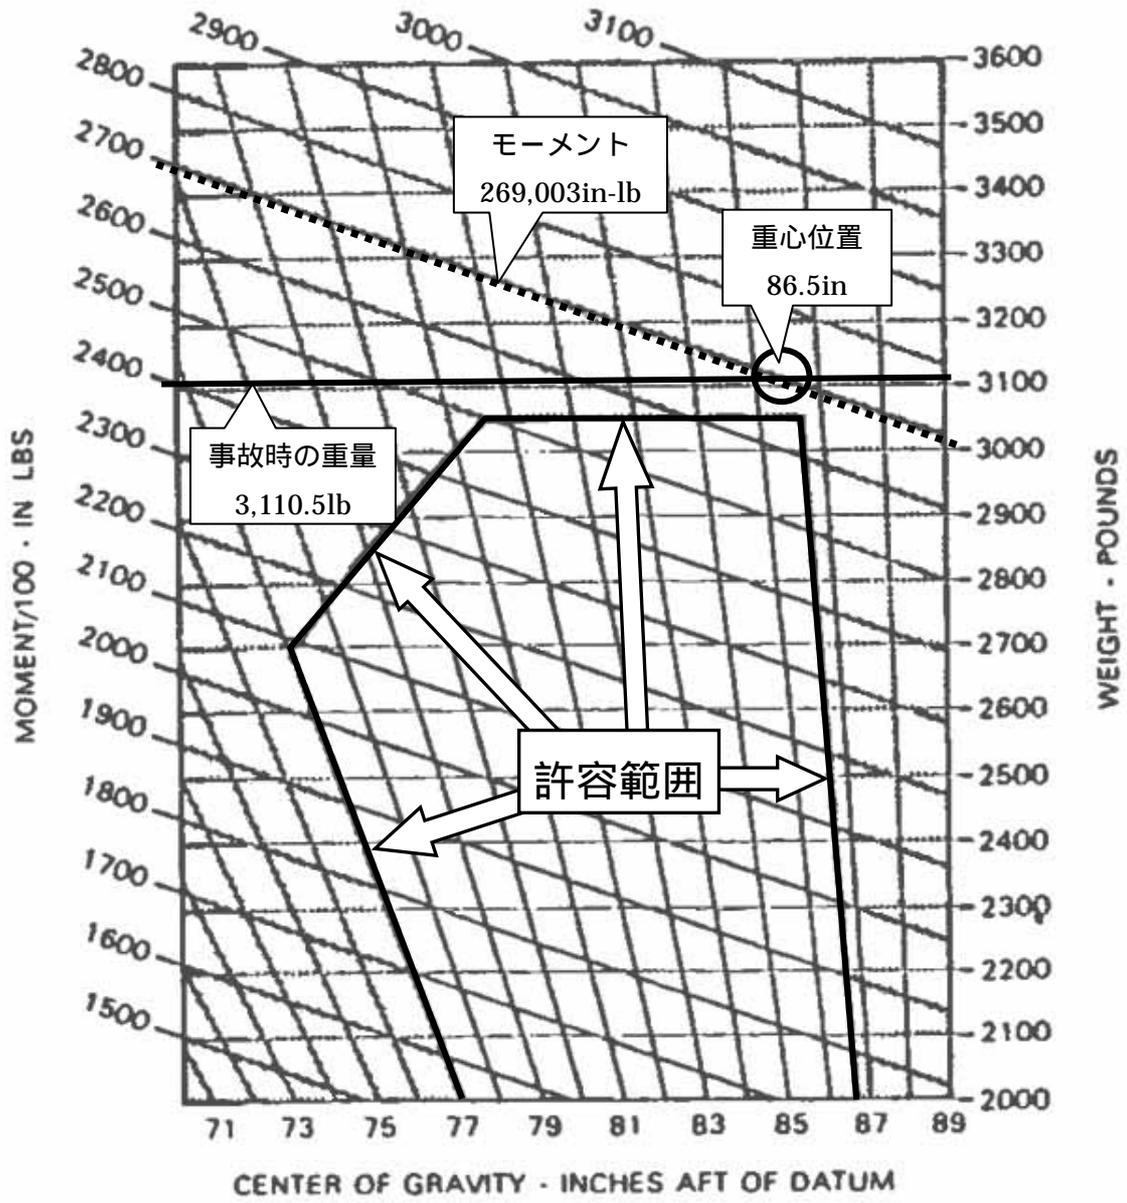
付図3 重量・重心位置

事故発生当時、同機の重量は約3,110 lbと推算され、許容範囲（最大離陸重量及び最大着陸重量3,050 lb）を超えていたものと推定される。重量及び重心位置の詳細は下表のとおりである。

3.8 本事故時、同機の重量は、最大離陸重量及び最大着陸重量を上回っていたものと推定されるが、このことは、本事故に関連はなかったものと推定される。

重量及び重心位置の確認は、航空機の安全な運航に直接影響する重要な作業である。飛行前に、許容範囲内にあることを確認することは安全な運航に必要である。

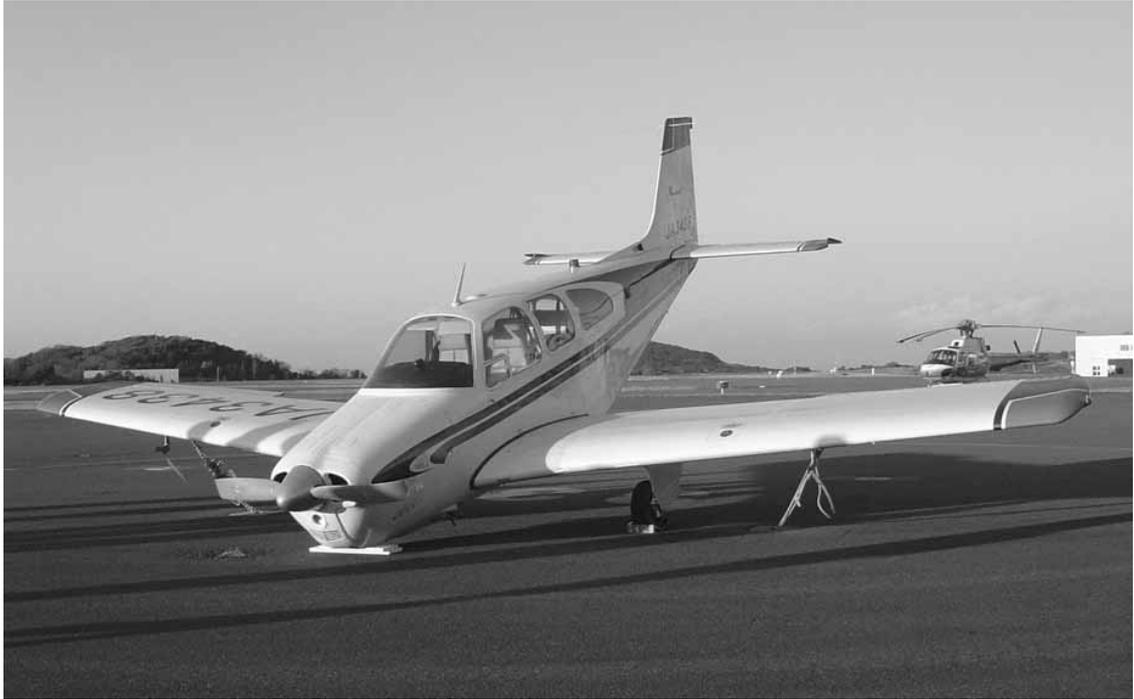
写真1 事故機

- (1) 胴体 機首部下面外板、前脚ドア及びキールの損傷
- (2) プロペラ ブレード湾曲
- (3) 脚 前脚リトラクト・ロッドの曲がり

置に固定されず、格納方向に戻され、機首部下面を滑走路に接触させながら滑走し、機体を損傷させたものと推定される。

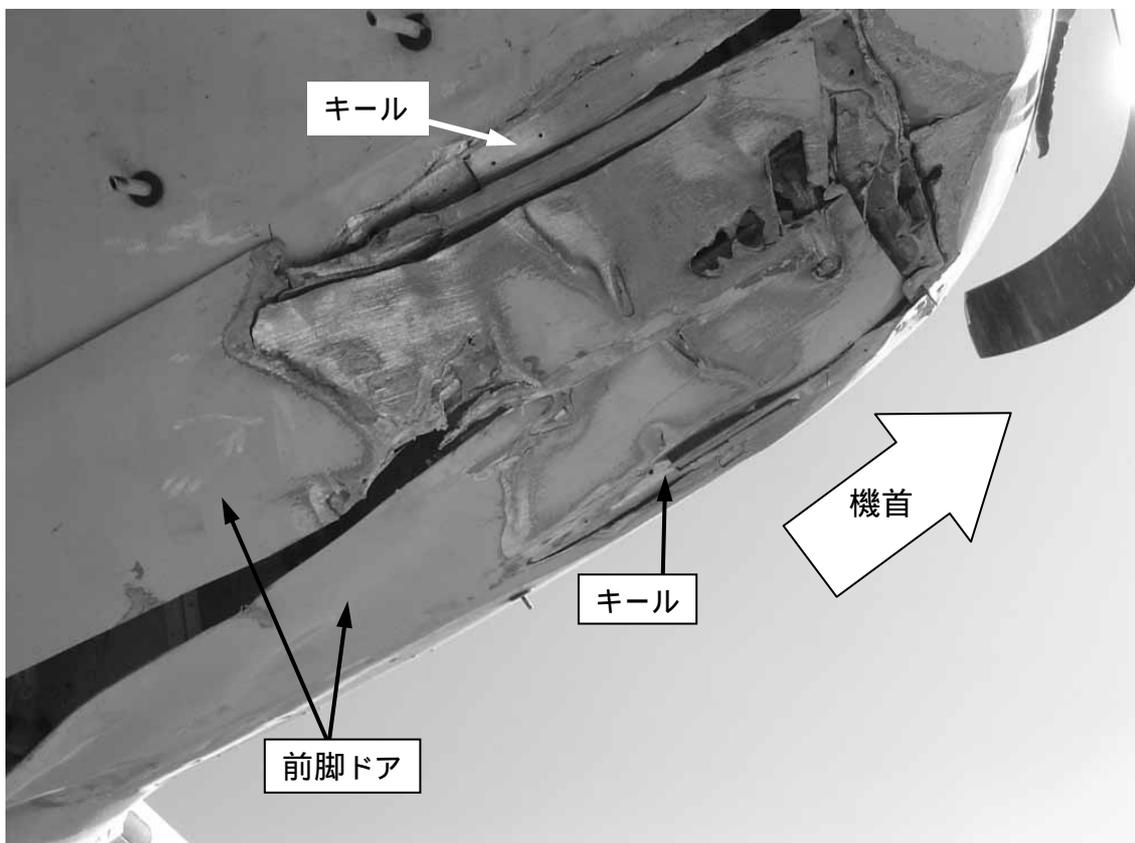
写真2 機首部下面の損傷

本事故は、機長が脚下げ操作を失念し、着陸直前に脚下げ操作を行ったが、前脚のダウン・ロックが完了する前に接地したため、前脚が展開位置に固定されず、格納方向に戻され、機首部下面を滑走路に接触させながら滑走し、機体を損傷させたことによるものと推定される。

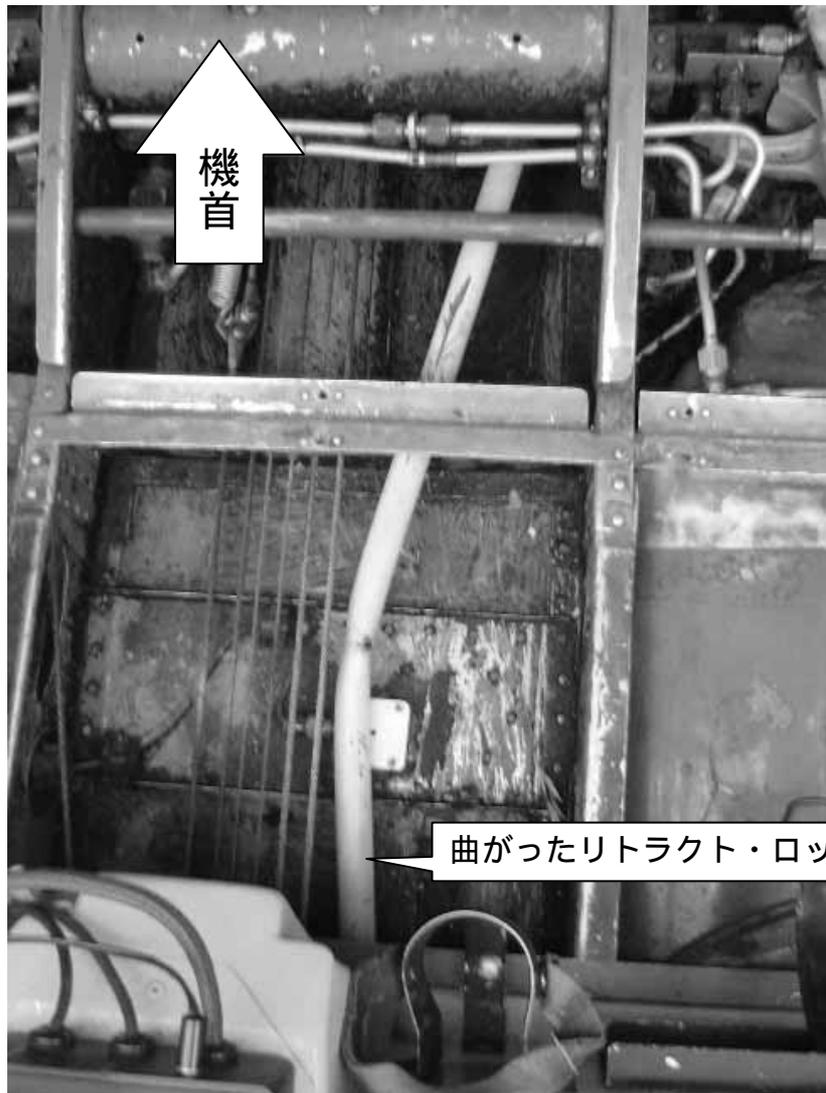
写真3 リトラクト・ロッド

- (1) ギア・レバーはダウン位置になっており、主脚は、左右ともダウン・ロック位置まで下げられていた。
- (2) 前脚及び主脚に擦過痕等の損傷は認められなかった。また、前脚のダウン・ロック機構に損傷は認められなかった。
- (3) 前脚はほぼ格納位置にあり、前脚ドアもほぼ閉位置であった。
- (4) 脚アクチュエーターのリトラクト・アームは、ほぼ前脚を下げた位置にあり、前脚リトラクト・ロッドは曲がっていた。(写真3参照)

- (1) 脚下げを行っていないことに気付いた機長が、ギア・レバーをダウン位置にしたが、ギア・レバー操作から接地までわずかな時間しかなかったため、主脚はダウン・ロックが完了したが、前脚はダウン・ロックが未了の状態、同機は滑走路に接地した。
- (2) 下がりかけていたダウン・ロック前の前脚に機体重量が掛かり、格納方向に戻されたことにより、リトラクト・ロッドは曲げられた。
- (3) プロペラが滑走路面に接触し始めたときには、既に主脚はダウン・ロックされていた。
