航空事故調査報告書

航空・鉄道事故調査委員会

所 属 個人
型 式 パイパー式 P A - 4 6 - 3 5 0 P 型
登録記号 J A 4 0 8 4
発生日時 平成 1 7 年 5 月 3 0 日 1 0 時 3 8 分ごろ
発生場所 紋別空港滑走路上

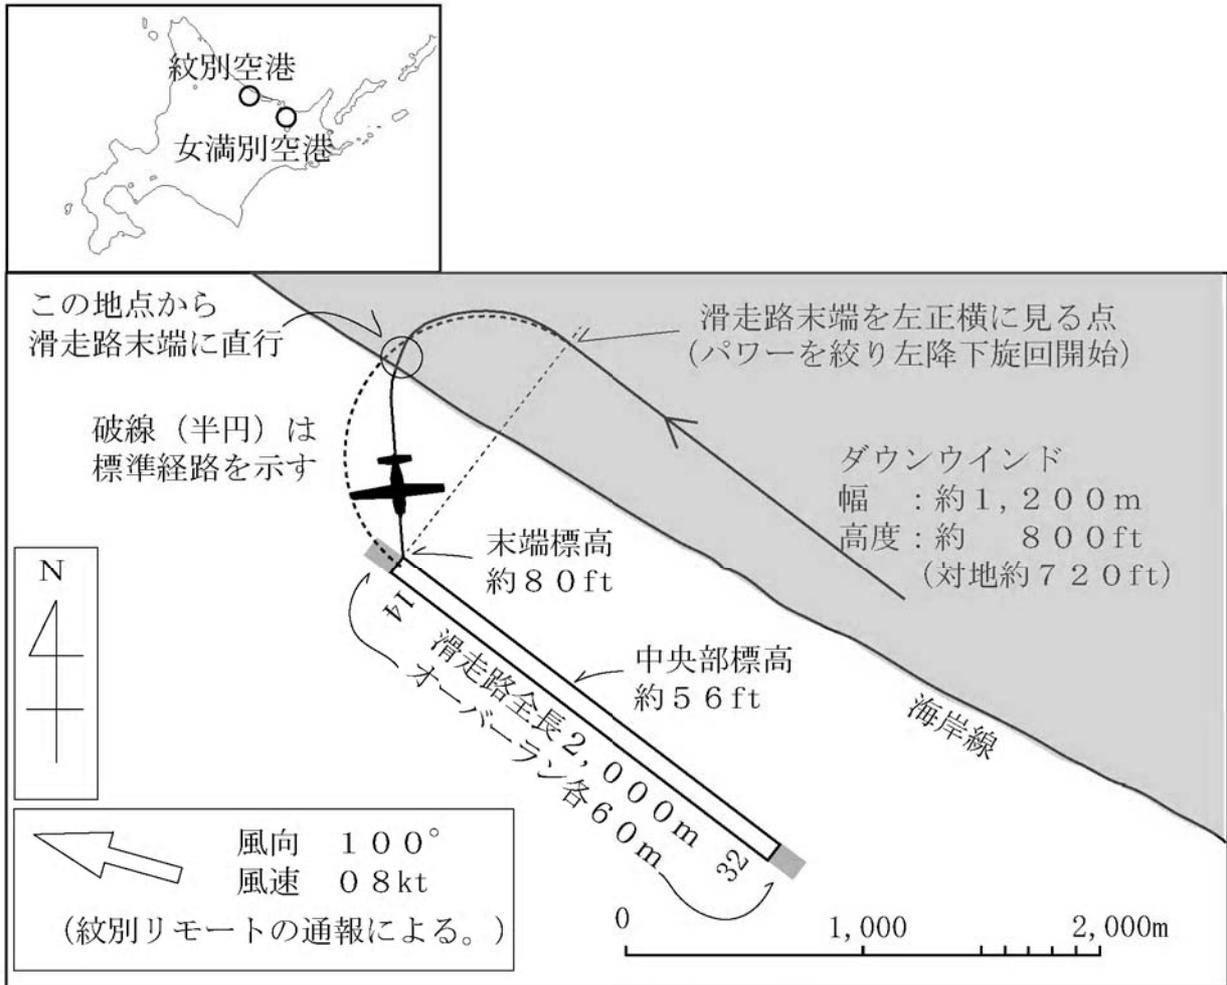
付図1 推定飛行経路図

第2回目のタッチ・アンド・ゴーについては、ダウンウインドを幅約1,200m、高度800ftで飛行した。機長は、通常のタッチ・アンド・ゴーは、翼端が滑走路にかかって見える約1nm(1,852m)の幅のダウンウインドを対地高度1,000ftで飛行することとしていた。ショート・アプローチのダウンウインドについては、幅は約三分の二とし、高度は、紋別空港の標高を考慮して、気圧高度800ftで飛行することとした。ダウンウインド上で紋別リモートから通報を受けた風は100°8ktであった。当時、紋別空港に係るトラフィックは同機のみであった。機長は、脚を下げた後、滑走路末端を左正横に見た地点(以下「アビーム」という。)で、バンク約25°強、フラップ10°、パワーほぼアイドルとし、同機は左降下旋回に入った。機長は、同機がベース・トップ(ベースの中央部)の少し前に至ったとき、低いアプローチになっており、そのまま旋回を続けていたのでは滑走路に到達できないと判断した。このときの気圧高度は約450ft(対地高度約370ft)であった。機長は、経路長を短縮することにより滑走路に到達できるものと考え、滑走路14の末端左側に向かって同機を直進させた。機長は、この時点で、パワー・セットがエンジン吸気圧計で15inHg以下であることを確認していた。

ショート・アプローチの場合、低くなったパス角(滑走路面と航空機の経路がなす鉛直面内の角度)を修正するためには、パワーを使用しなければならないことを機長は理解していた。しかしながら、機長はパワーをアイドルのままとして進入を継続した。機長がパワーをアイドルのままとしたのは、ベース・ターン開始時からパワー・アイドルの進入であったため、ショート・アプローチではなくパワー・オフ・ランディング^(注4)の訓練をしているという意識に変化し、パワー・オフで着陸することにとらわれたためである。滑走路末端に向かって同機を直進させた以降も、パス角が更に低くなってきたが、機長はぎりぎり滑走路に到達できるものと判断し、パワー・オフでの進入を続行した。

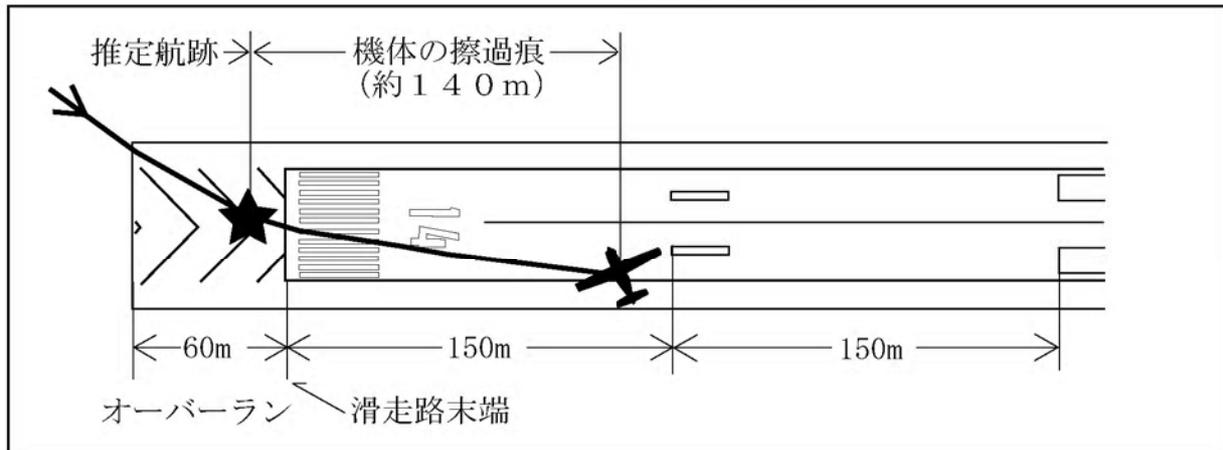
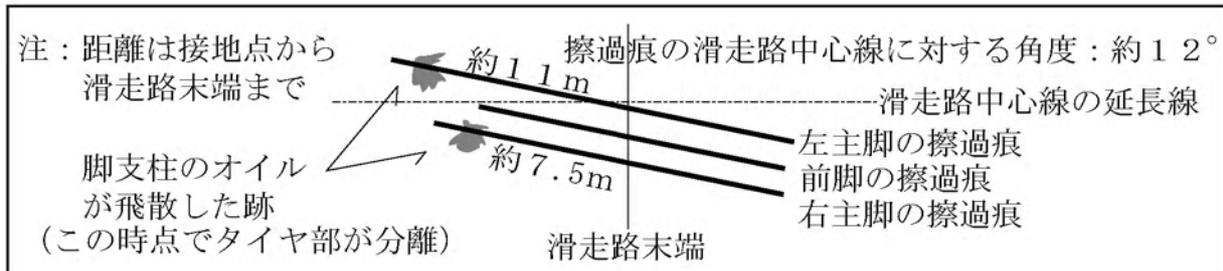
付図2 事故現場見取図

事故現場は、紋別空港の滑走路14末端手前のオーバーラン上であり、滑走路末端から約11m手前に左主脚、約7.5m手前に右主脚、約7m手前に前脚のタイヤが接地した痕跡が残っていた。これらの痕跡は、滑走路末端で滑走路中心線の延長線上を通過していた。左右主脚については、上記の接地点からそれぞれ約2m前方で緩衝支柱のオイルが飛散していた。最初の接地痕跡から機体の停止地点まで、主脚の破断部、前脚タイヤ及び機体下部の擦過痕が残っていた。この擦過痕は、緩やかな左カーブを描いており、滑走した長さは約140mであった。オーバーラン上には、左右主脚の支柱によって舗装面が削り取られた跡が残っていた。この削り取られた部分が滑走路中心線となす角度は約12°であった。緩衝支柱の下部で分離した左右の主脚タイヤ部は、左については滑走路右の草地上に、右については滑走路左側に飛び散っていた。

機体の停止時の機首方位は磁方位約16°であった。プロペラは、末端部が後方に湾曲していた。

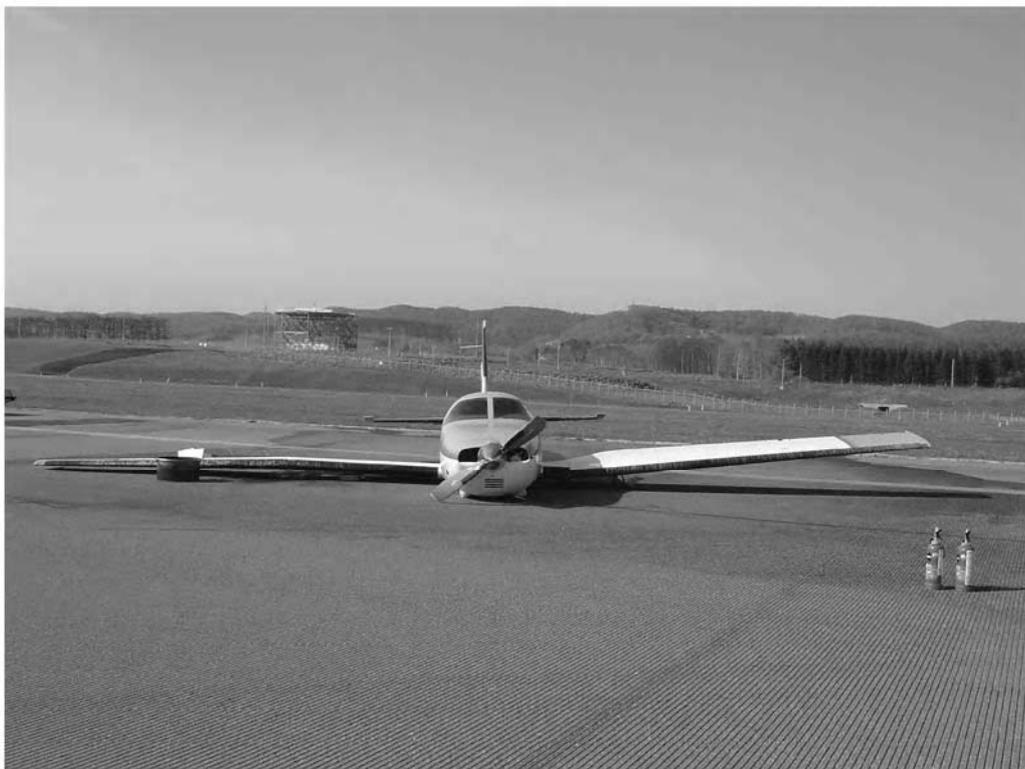
写真1 事故機

左右主翼	主桁変形
左右主脚、前脚	破損
プロペラ	破損
防火壁	変形

以上のことから、失速に伴う大きな沈下速度及び横滑りによる接地時の大きな衝撃のため左右主脚及び前脚が損傷したものと推定される。

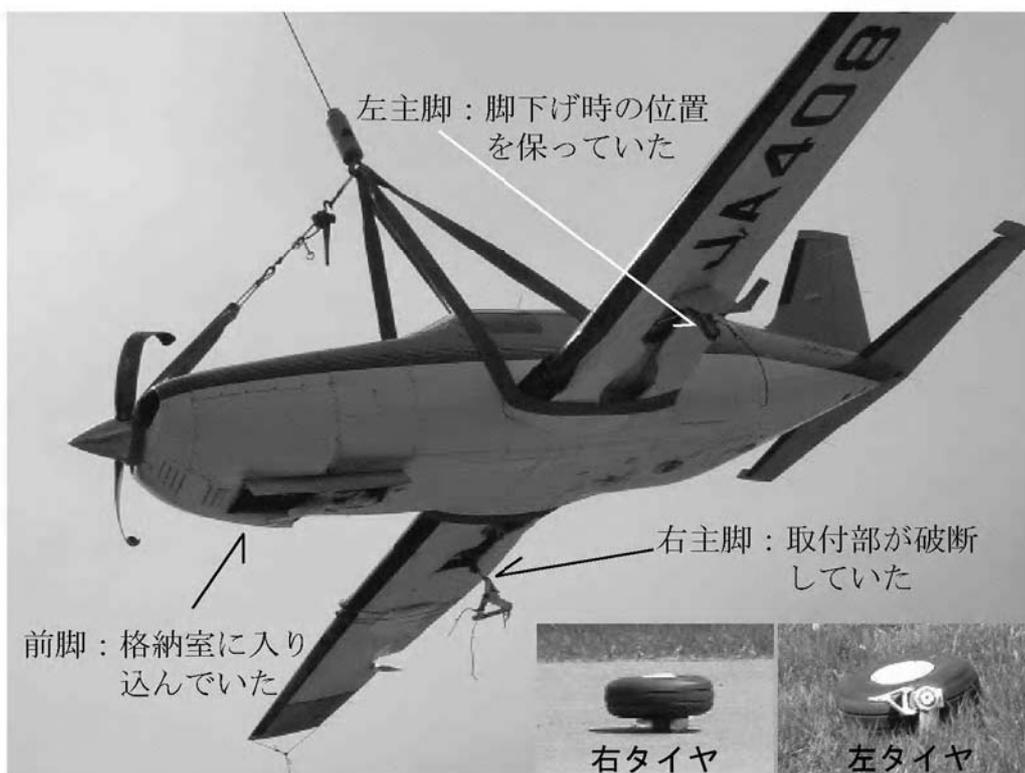
写真2 事故機（下方）

同機は左にバンクをとった状態で接地した。同機の両主脚は、接地とほぼ同時に脚支柱が破断し左右に飛散した。後部右座席に着座していた同乗者Cは、機体の進行方向右側にタイヤが転がっていくのを目撃した。また、前脚は脚格納室に押し込まれた。この状態で同機は滑走路を滑走した。

左右主脚の擦過痕の始点から約2m進行方向前方の地点でオイルが飛散していることから左右主脚は、接地とほぼ同時に緩衝支柱の下部でタイヤ部が破断し、直後に緩衝支柱のオイルが飛散したものと推定される。

前輪については、わずかに後で接地したため、主脚ほどの荷重が掛からず、脚格納室の中に入り込んだものと推定される。

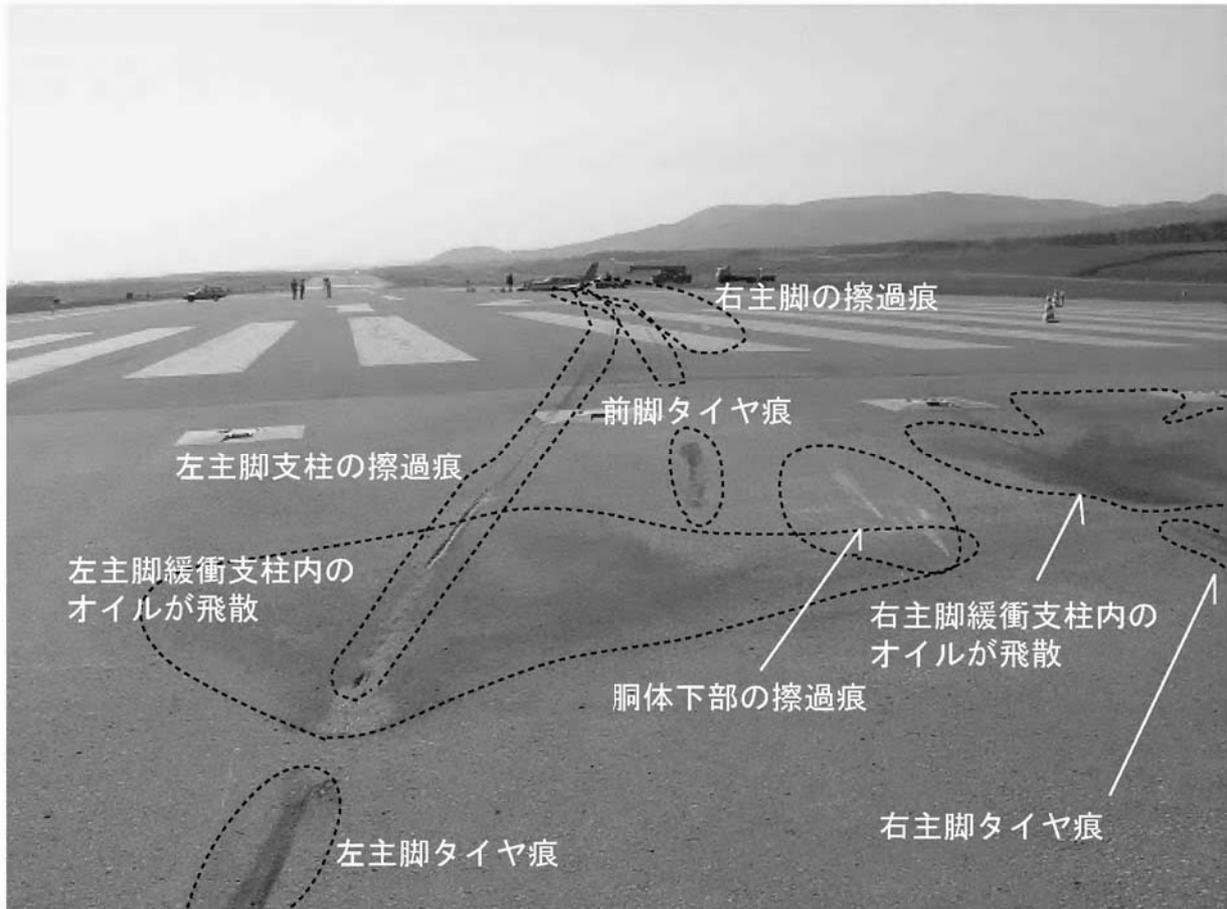
写真3 接地後の痕跡

同機のオーバーラン上の痕跡は、左主脚、右主脚、前脚の順に付いており、滑走路中心線に対して約12°右の方向であったことから、同機が左に傾きややピッチが上がった状態で、右方向に横すべりしながら接地したものと推定される。
