航空事故調査報告書

航空・鉄道事故調査委員会

所 属 個人
型 式 パイパー式 P A - 2 8 - 1 6 1 型
登録記号 J A 3 8 3 6
発生日時 平成 1 7 年 3 月 2 日 1 3 時 1 5 分ごろ
発生場所 高知県安芸郡馬路村^{うまじ}

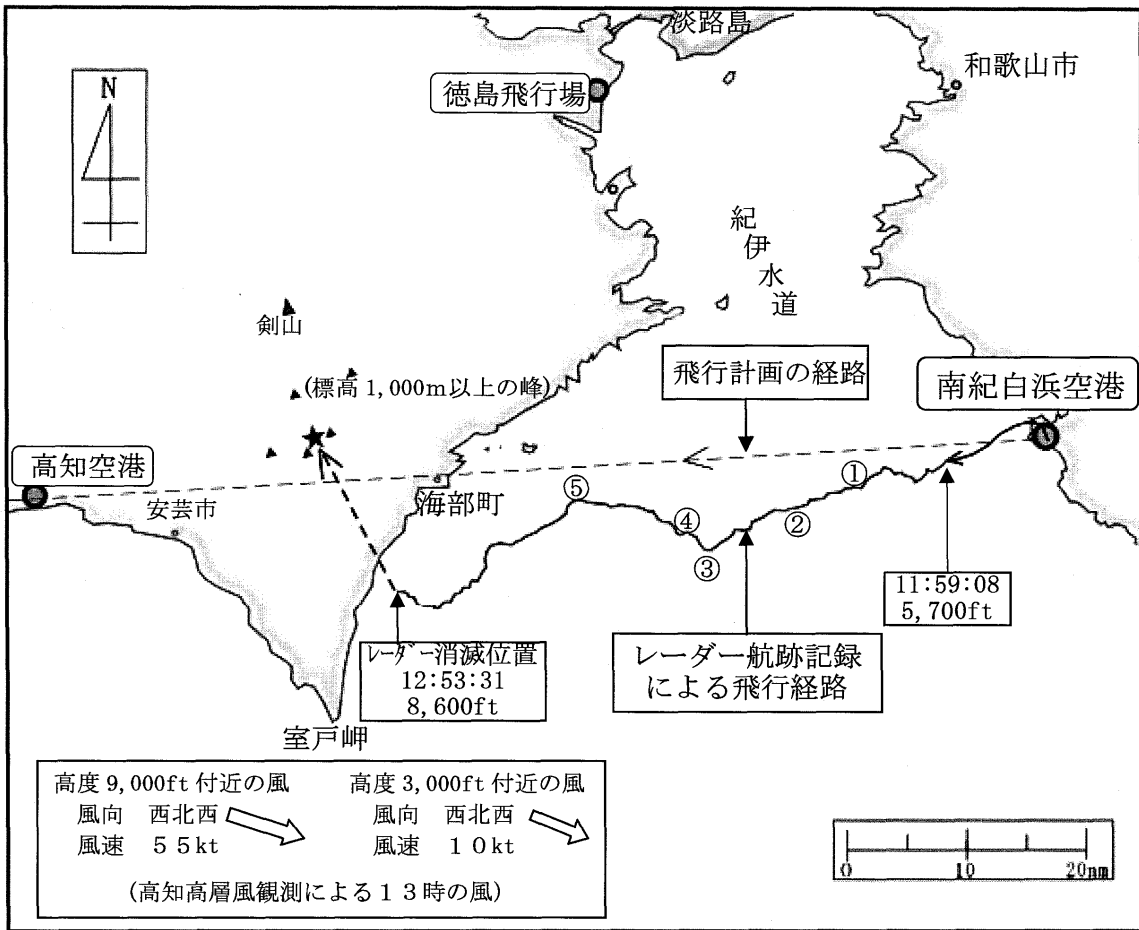
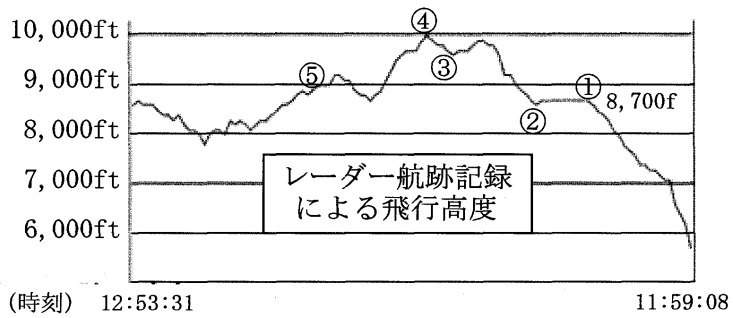
付図1 推定飛行経路図

2.1.1に記述したとおり、同機の針路、飛行高度が安定していなかった。

同機は、上昇し、8,700ftで約6分間水平飛行しており、機長は、この間は意識して一定の高度を保持して飛行しようとしていたものと考えられる。その後の高度の変化の状況は、機長が意識して操作した結果のものではなかったと考えられる。

また、同機の針路は、飛行計画の針路で飛行したものが、上空の風で南に流されたものと考えられる。経路半ばで大きく針路を変え、飛行計画経路に近づく方向に向かっていたことは、高知VOR/DME又は南紀VOR/DMEのセットができていたか、

GPSをセットすることができた可能性が考えられる。その後の針路は蛇行し、不安定になっている。

- ① 12:08:50 8,700ft
- ② 12:14:43 再度上昇
- ③ 12:22:12 北西に変針
- ④ 12:24:26 高度10,000ft
- ⑤ 12:34:46 南西に変針

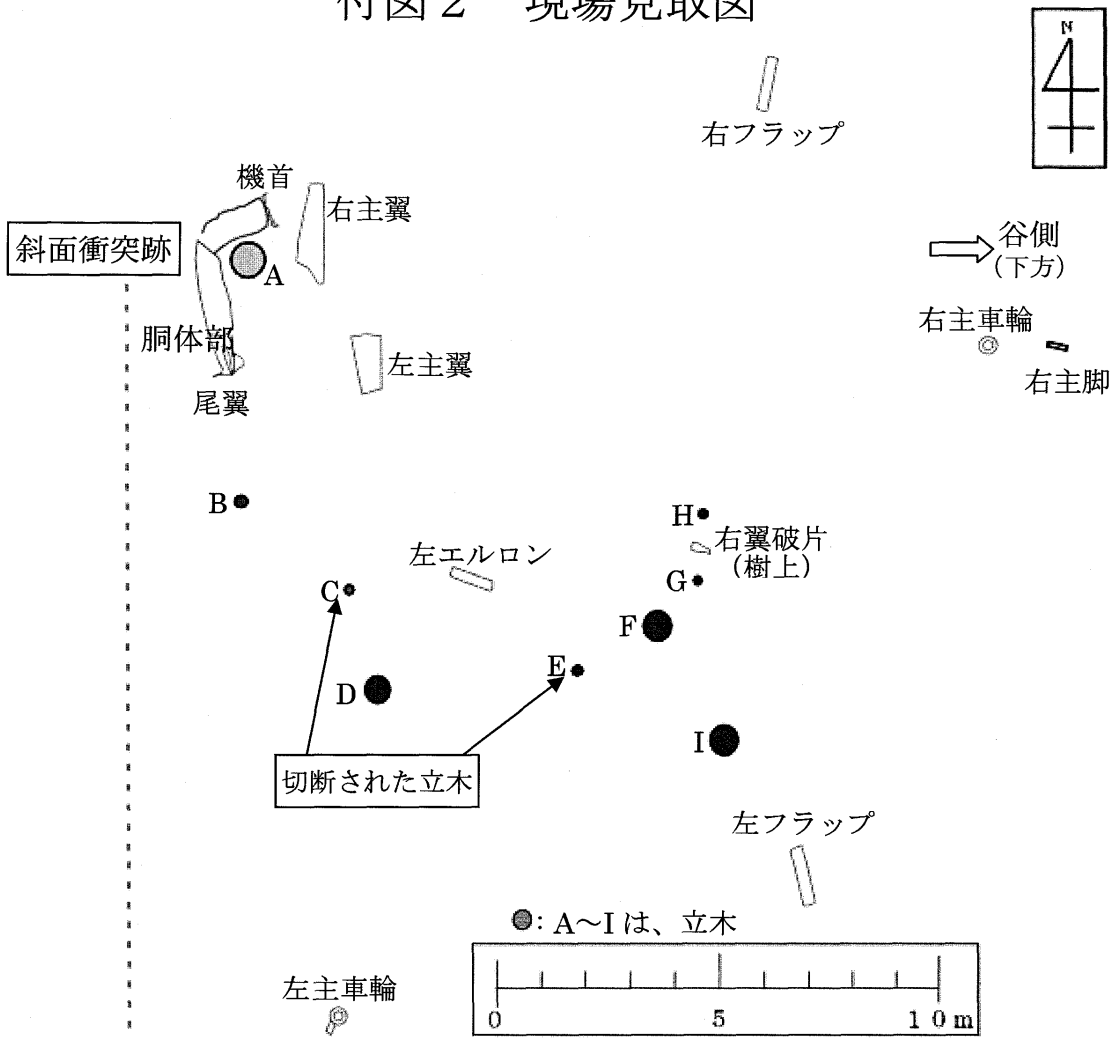
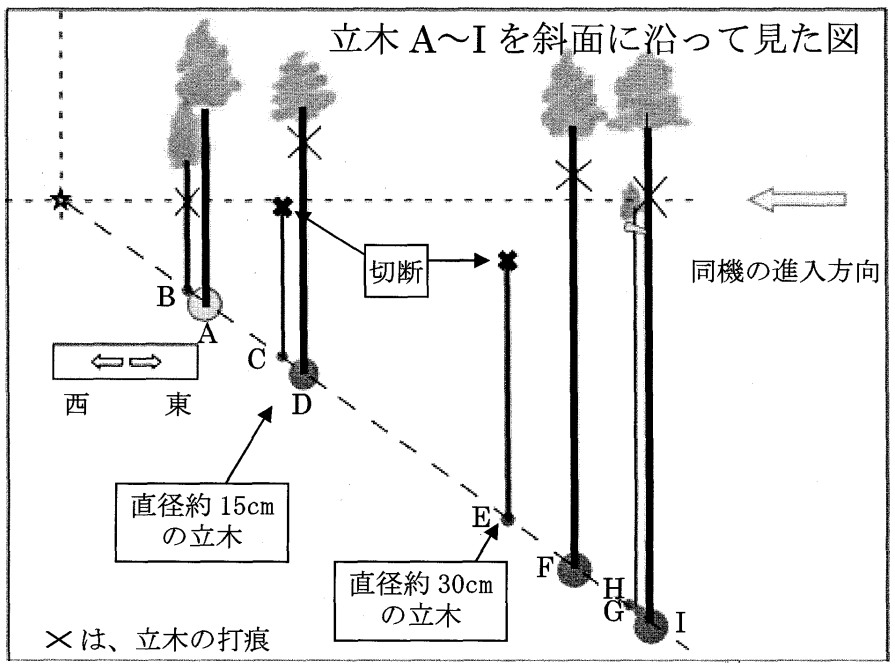
付図2 現場見取図

事故現場は、急峻な尾根が連なった山岳地で、事故地点は、南北方向に延びた尾根の頂上から東側約100 m下方、斜度約35°～40°の山腹であった。

同機の焼損した胴体から、斜面に沿って約3 m上方に同機の機首部の衝突跡があり、胴体はくの字になり機首は谷側を向いていた。

焼損した胴体横に直径約80 cmの立木があり、この幹の根本から数メートルの高さまで表面が焼け焦げた跡があった。

胴体から斜面に沿って左斜め下方約13 mにある直径約30 cmの立木と同じく下

方約 8 mにある直径約 15 cmの立木が、ほぼ水平の高さのところで切断されていた。

胴体から斜面の下方にある数本の立木に打痕があり、これらの打痕と切断された立木及び同機が斜面に衝突した跡の高さは、ほぼ水平であった。

- (1) 胴体部のコックピットの計器類は焼失し、操縦系統も焼損していた。
- (2) 両主翼とも翼の燃料タンク部分から破断し、右主翼は焼損した胴体から斜面に沿って約 2 m下方、左主翼は約 4 m下方に落下していた。両主翼ともフラップは外れて落下していた。左主翼のエルロンは、分離、落下し、右主翼のエルロンは主翼に残されていたが、いずれもエルロンに繋がる操縦索については、確認ができなかった。
- (3) 右の水平尾翼の先端が破断し、先端部は、胴体から斜面に沿って下方距離約 30 mにあった。
- (4) 左主脚は、胴体の左側約 18 mのところに落下しており、火災の延焼で周辺の灌木とともに焼損していた。

右主脚は、胴体から斜面に沿って約 20 m下方に落下しており、車軸からホイールが外れていた。タイヤとホイールの上に杉の木片が突き刺さり、ホイールが割れていた。

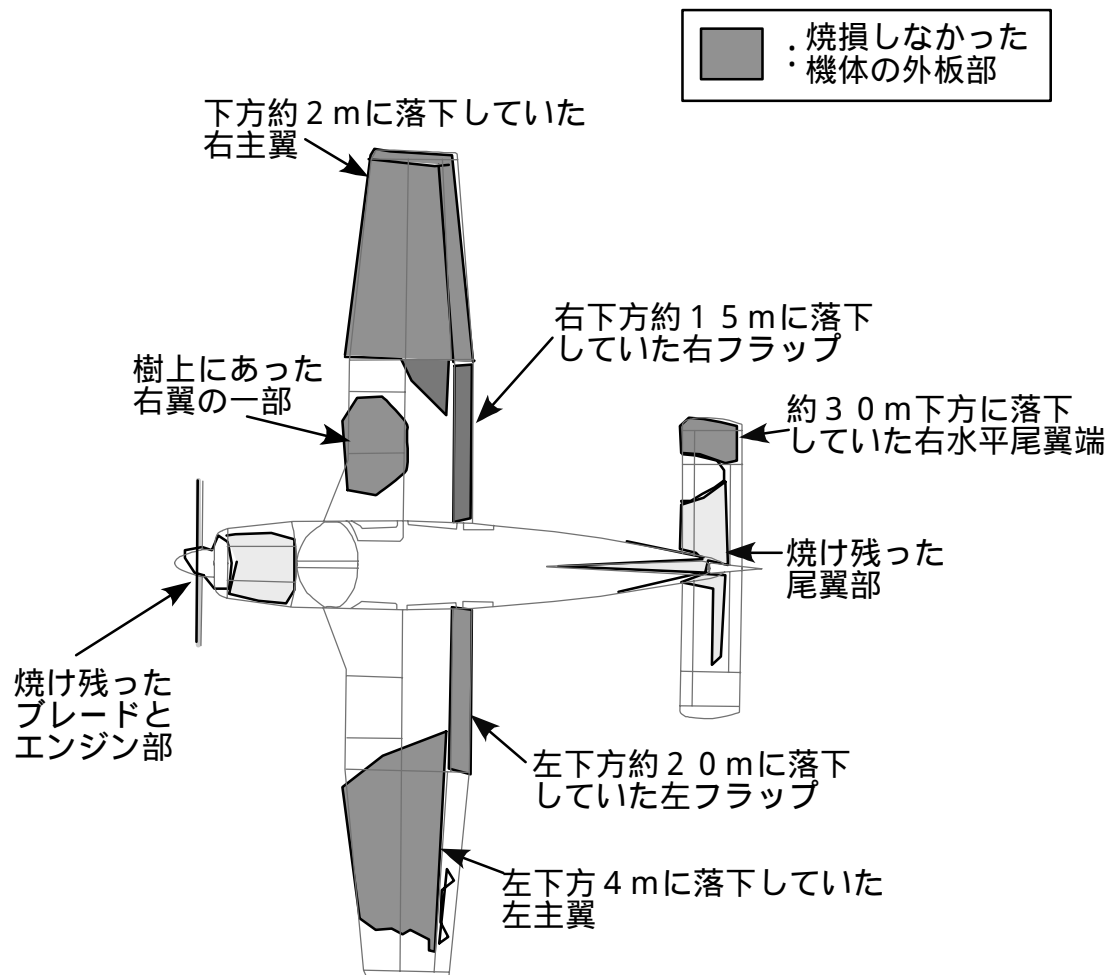
付図3 機体の状況

胴 体	焼損
主 翼	燃料タンクの翼端側で破断
尾 翼	ラダー、エレベーター焼失
降着装置	左右主脚は、取付部付近で破断 前脚は、後方に湾曲
プロペラ	湾曲
エンジン	焼損

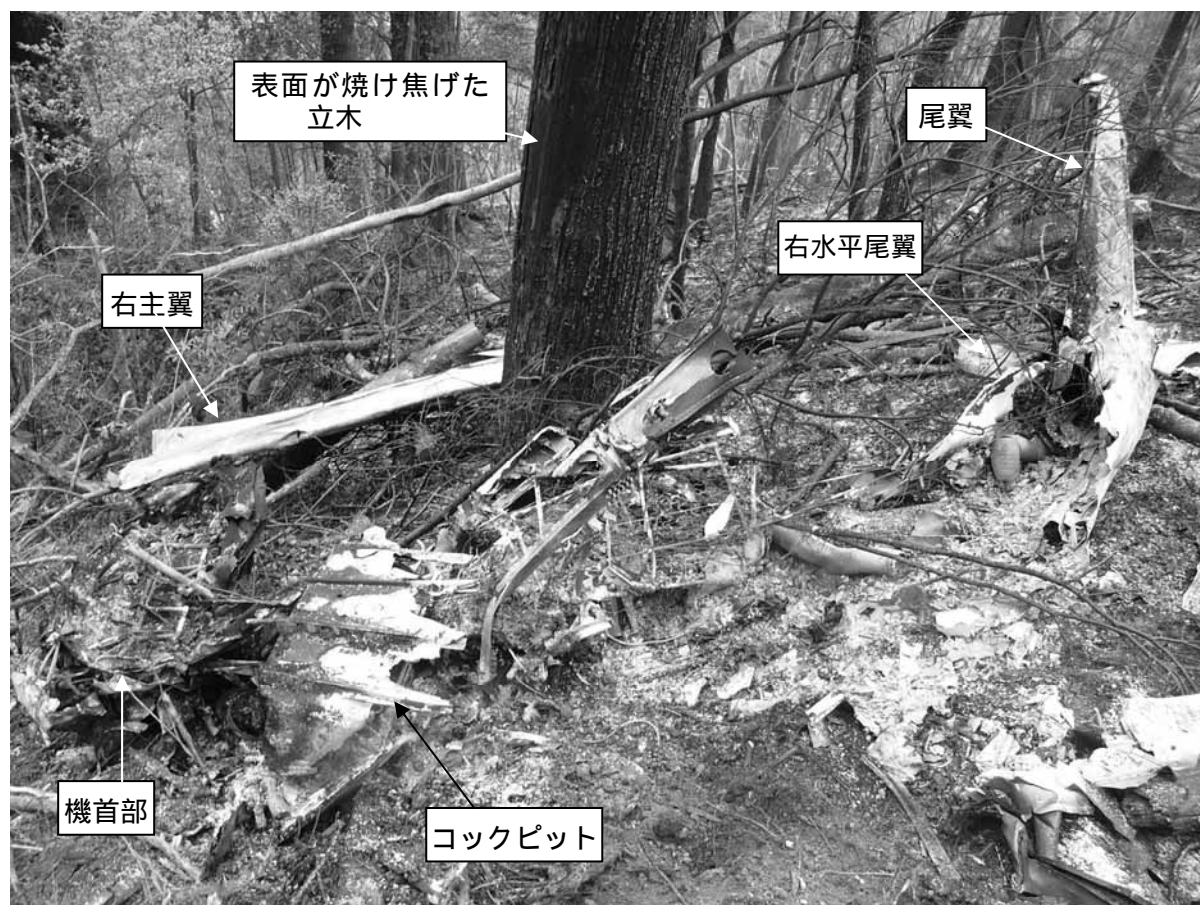
写真1 事故機

2.10.2に記述した同機の損壊状況から、同機は、速い速度で山腹に衝突したものと推定される。2.10.1に記述したとおり、同機が、山腹に突入した時の姿勢は、機軸線がほぼ水平方向で、針路は、西北西であったものと推定される。
