航空事故調査報告書

九州工業大学所属 J A 2 1 K K

所 属 九州工業大学
型 式 P Z L - ビエルスコ式 S Z D - 5 0 - 3 " プハッチ " 型
(滑空機、複座)
登録記号 J A 2 1 K K
発生日時 平成 1 7 年 5 月 1 7 日 0 8 時 5 4 分ごろ
発生場所 大分県竹田市
久住滑空場

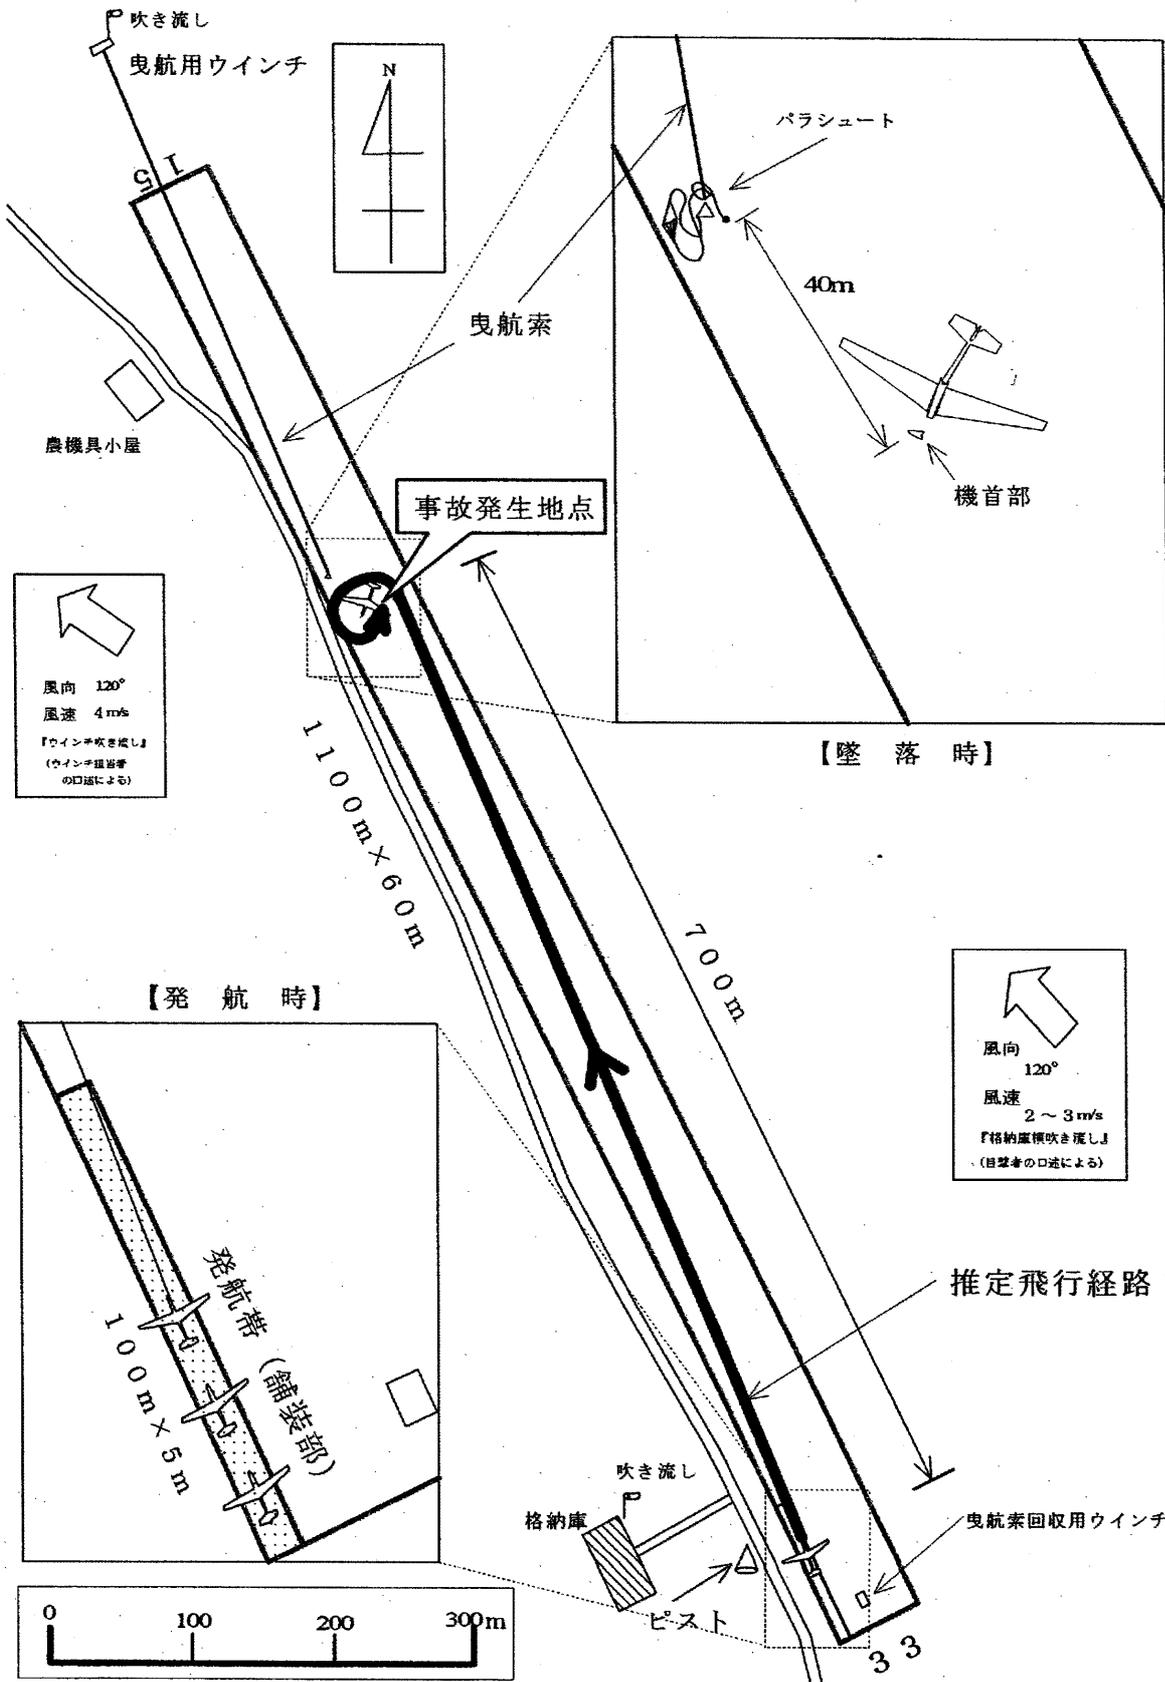
付図2 事故現場見取図

本事故の発生地点は、同滑空場の滑走路33の発航地点から北西約700mの滑走路中央部であった。事故発生時刻は、08時54分ごろであった。

事故現場は、同滑空場の滑走路33発航地点から北西方向へ約700mの上り勾配となった草地であった。

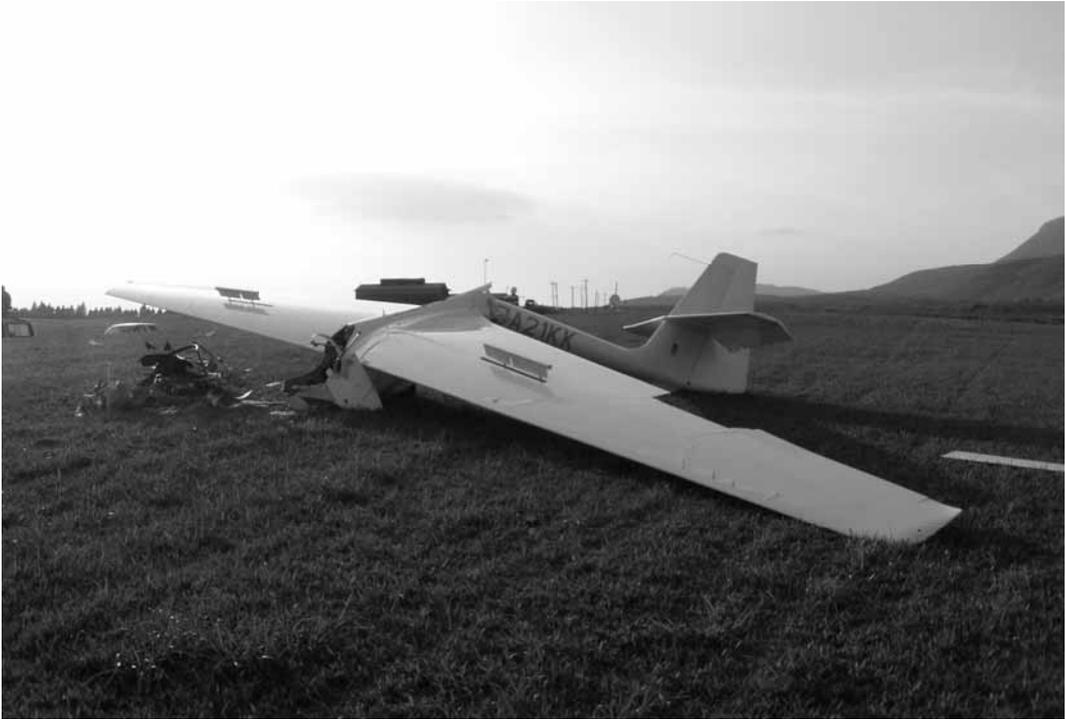
写真1 事故機 1

同機は、機首を280°の方向に向け、機首部から地面に対し進入角60°で激突し、深さ約50cmまで機首部分が突刺さっていた。また、地面へ突き刺さった機

首部から約50cm離れた後方地面には、破断した前席操縦席床が突き刺さっていた。

機首部周辺の半径5m以内の範囲内には、破断した機体の一部、風防及び計器並びに計器盤等が散乱していた。機首部から北西方向約40mの地点には、曳航索用パラシュートを含んだ曳航索が落下していた。
