AA2005-6

# 航空事故調査報告書

有限会社エアロック所属 JA22AR

所 属 有限会社エアロック  
型 式 ピッツ式S - 2C型  
登録記号 JA22AR  
発生日時 平成17年4月21日 11時19分ごろ  
発生場所 兵庫県豊岡市但馬飛行場

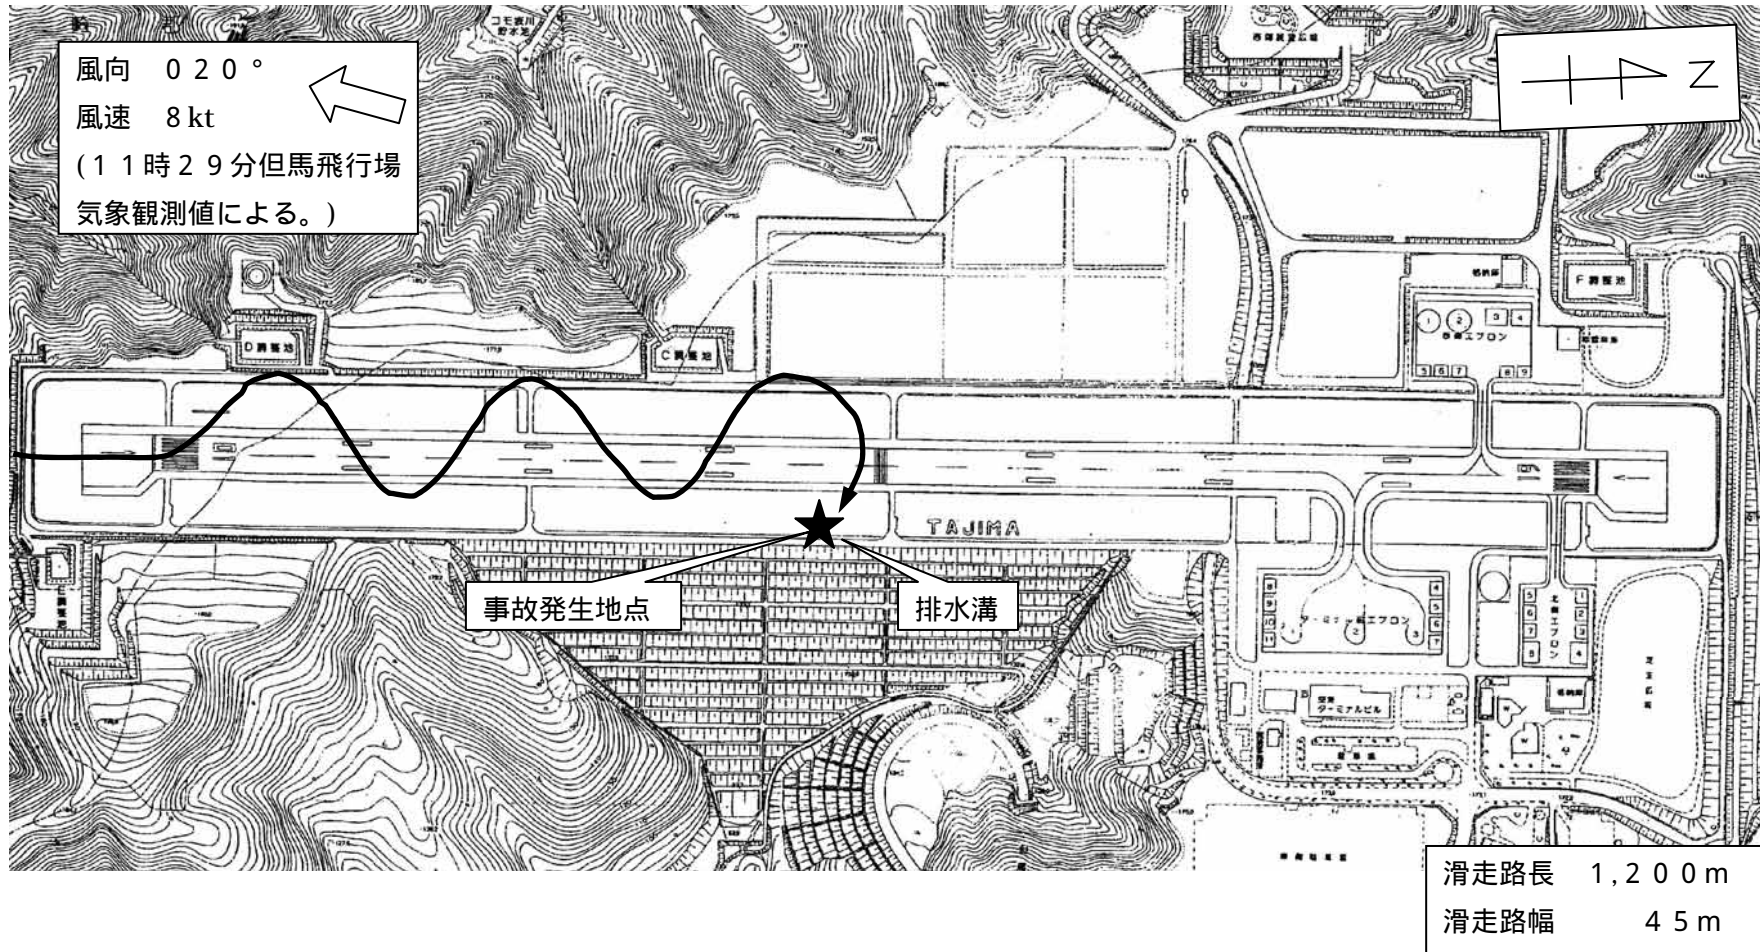
付図1 推定飛行経路図

3.5 同機が実施していた曲技飛行の科目は、2.1(1)の口述にあるようにホーリー・ホック・マイアーであったと推定される。この科目を実施中に胴体下面が上を向くことはないと考えられるが、僚機の機長が「回復操作をするタイミングのころ胴体下面が上を向いて、どうしたのかなと思っていると、回復しかかったので」と述べていることから、同機の運動方向は地面に対して平行から垂直な方向(落ちていく方向)へ変化し、機体姿勢が背面に近くなり、そのころに回復操作が行われたことから、正常な飛行姿勢に回復するまでの間に高度の損失が大きく、地面に衝突したものと推定される。

ように思う」と述べていることから、事故当日、機長は、二日前の19日より低い高度で科目を実施した可能性が考えられる。しかし、2.7で述べたように、11時の海面を0 ftとする高度計規正值が29.78 inHgであり、同機の機長が搭乗していた後席の高度計規正值は、飛行場面を0 ftとする数値に近い29.16 inHgにセットされていたことから、高度計のセットの誤りは考えられず、機長が意図的に19日より低い高度で実施した可能性が考えられる。

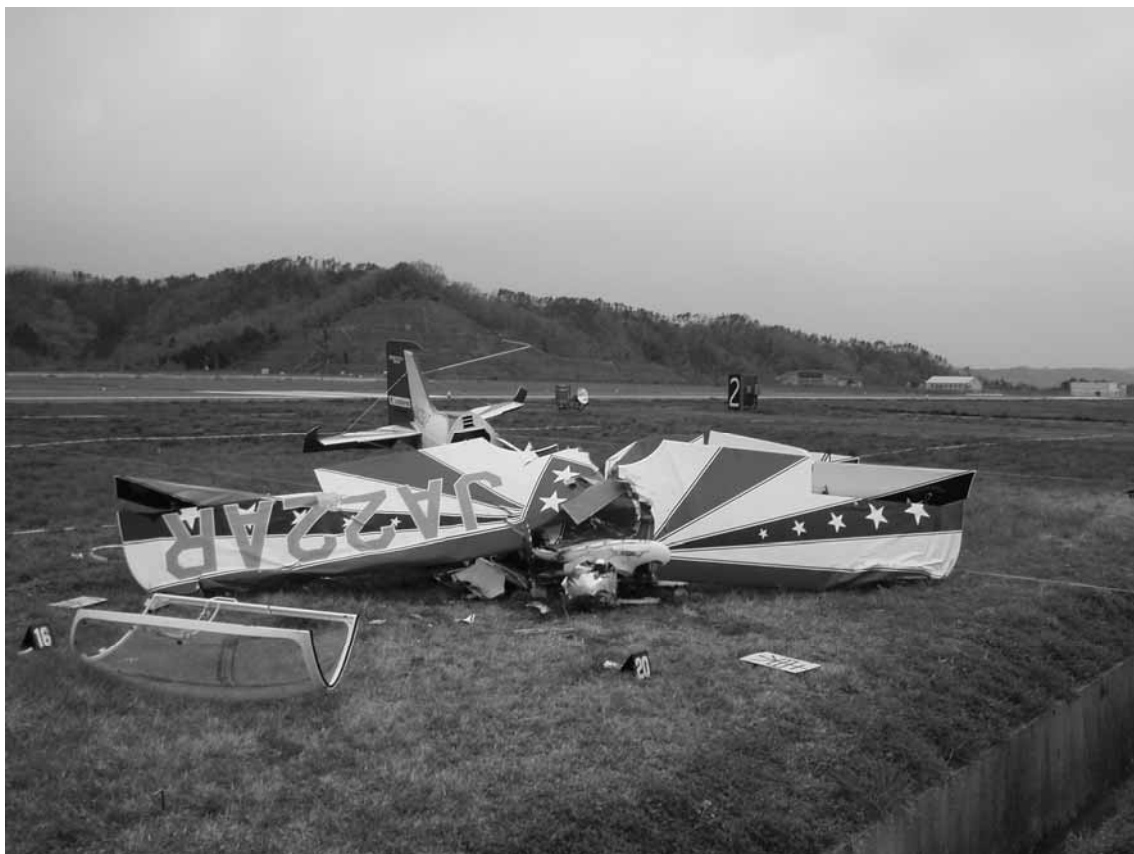
# 写真 事故機

同機は、機首を南東に向け胴体下部を下にして墜落していた。胴体は前方下部から押し上げられたようにつぶれ、中央部分から、くの字に折れ曲がっていた。上下の主翼は、前方へ押し倒された状態にあり、前縁部には地面との衝突痕が付いていた。

プロペラ・スピナー及びエンジンの下方部分の一部が土中に埋没し、3枚のプロペラは、付け根部分から破断し、そのうち1枚は胴体後部下の土中にささり、1枚は右主翼下に脱落し、もう1枚は墜落地点から約70m東北東に落ちていた。

墜落地点の地面には、機首部及び上下の主翼の衝突痕等があり、機体は最初の衝突痕から進行方向に約7mの所に停止していた。

地面は深い部分で約10cm事故機によって掘り返されていた。
