航空事故調査報告書

エス・ジー・シー佐賀航空株式会社所属	J A 4 4 R H
日本航空株式会社所属	J A 8 9 0 3
海上保安庁所属	J A 6 9 0 3
個人所属	J A 2 7 0 3

所 属 日本航空株式会社
型 式 ボーイング式 747 - 400D 型
登録記号 JA8903
発生日時 平成14年10月21日 10時57分ごろ
発生場所 浜松市南東約 8 nm の海上上空

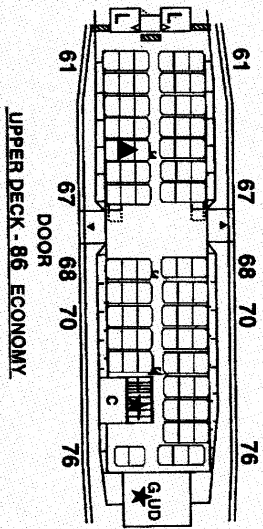
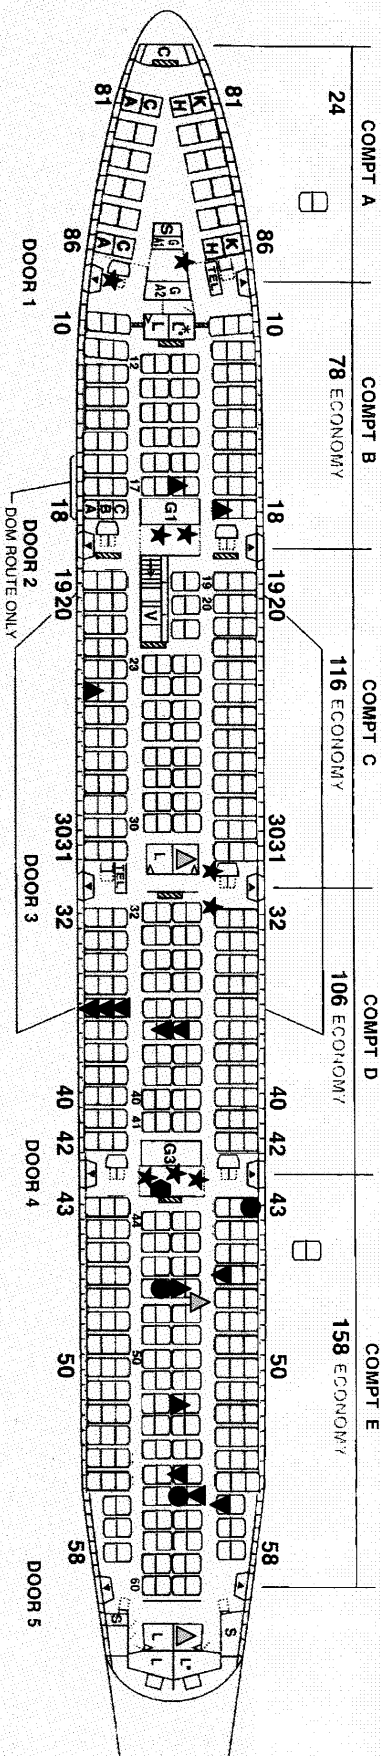
付図 4 事故発生時の負傷者の位置

乗客3名及び客室乗務員1名計4名が重傷を負い、乗客18名及び客室乗務員11名計29名が軽傷を負った。

●	重傷 (乗客 3 名、シートベルト非着用)
◆	重傷 (客室乗務員 1 名)
▲	軽傷 (乗客：シートベルト着用 6 名)
△	軽傷 (乗客：離席 3 名)
▼	軽傷 (乗客：シートベルト非着用 7 名、不明 2 名)
★	軽傷 (客室乗務員 1 1 名)

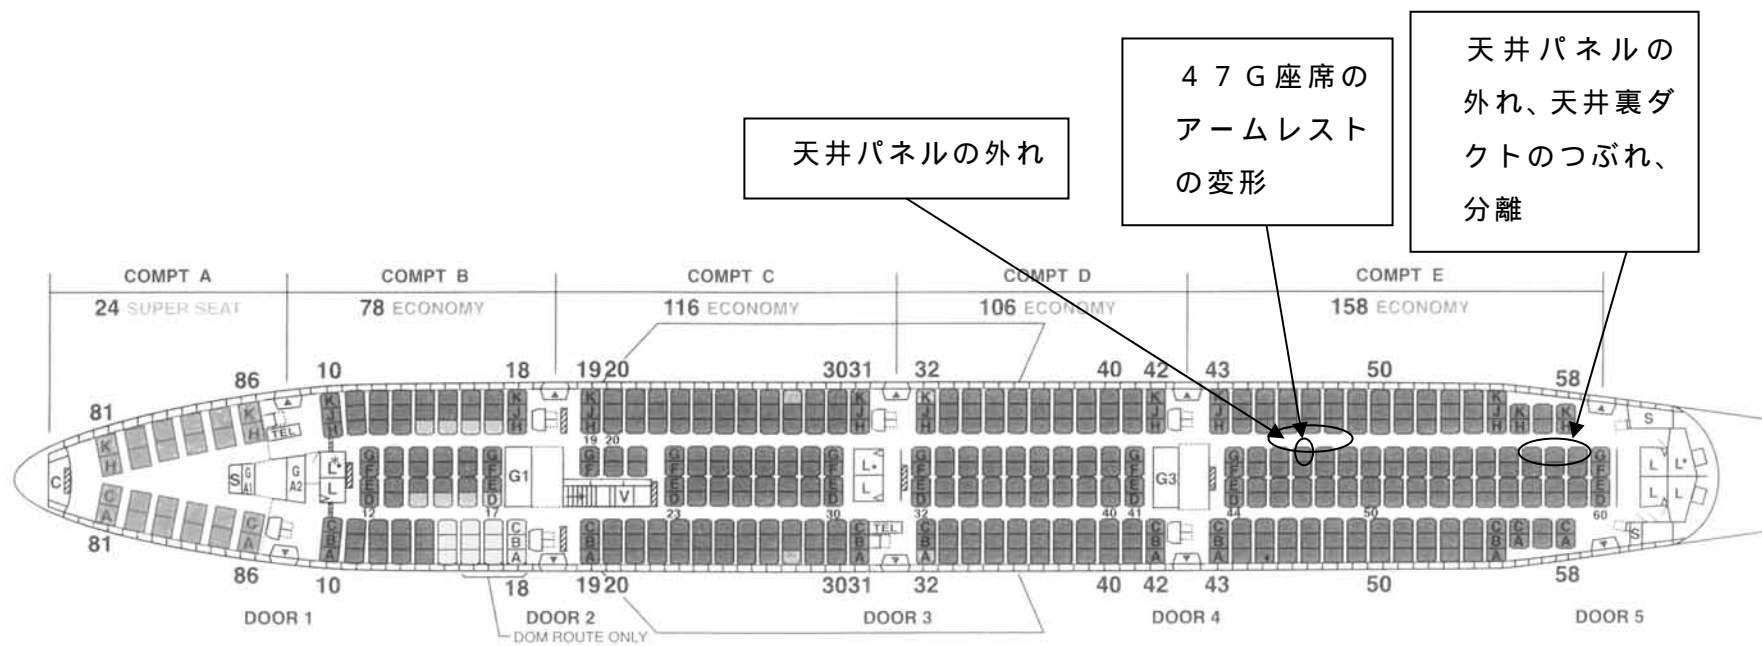
付図5 客室の主な損傷状況

客室内装が小破した。

各部の破損状況の詳細は、以下のとおりであった。()内は付図5中の位置番号を示す。

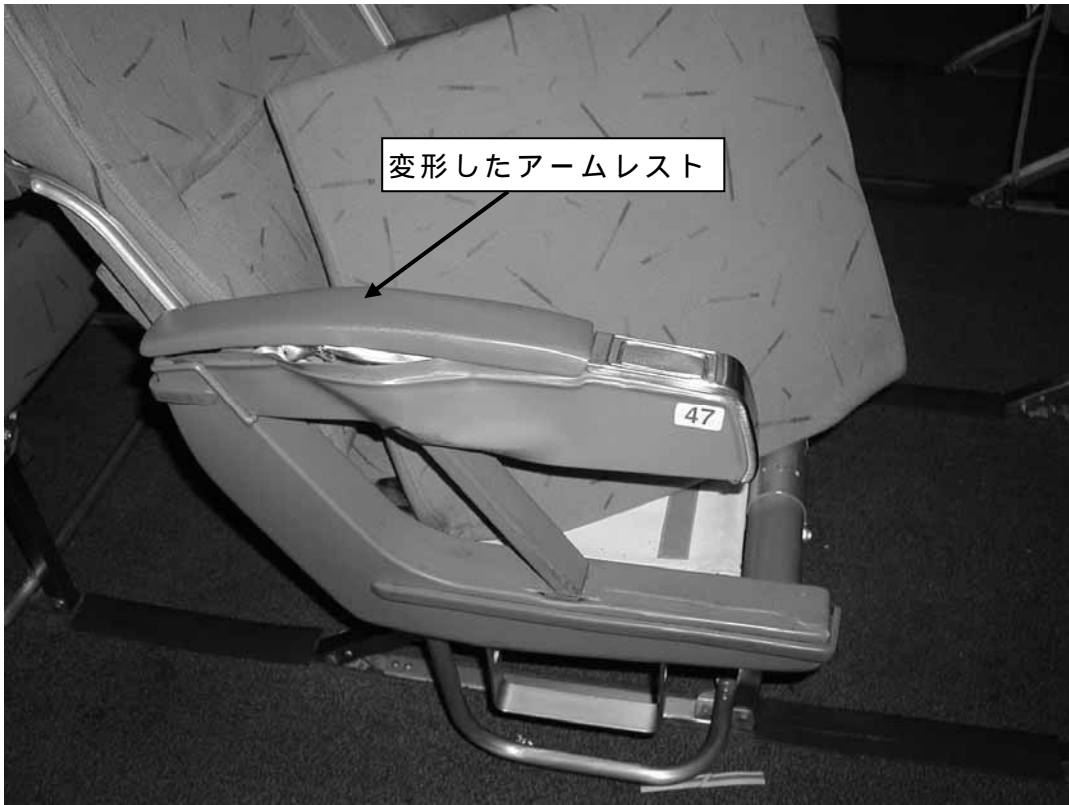
写真1 損傷した座席

座席47Gの右側アームレストが変形していた。()

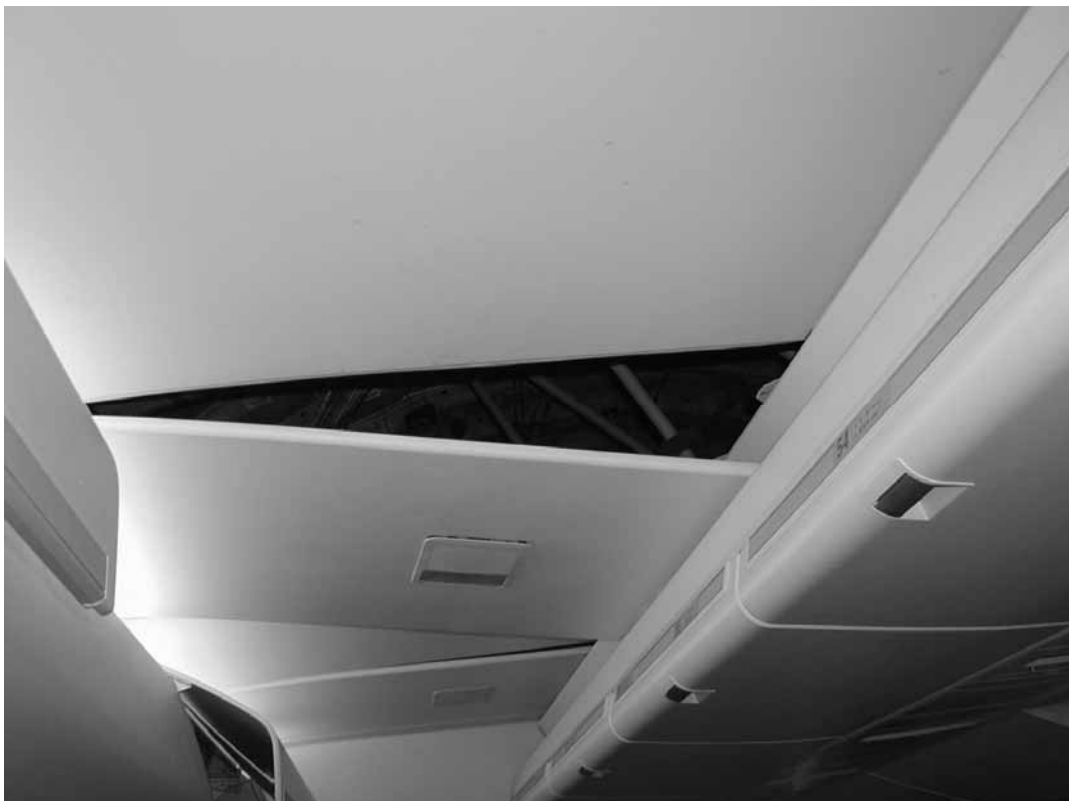
写真2 外れた天井パネル

座席56G付近、右側通路上の天井板パネルが亀裂を生じ、パネルは外れていた。()

座席47G付近、右側通路上の天井パネルが上側に外れ、そのパネルを留めるラッチの上に乗掛かっていた。()

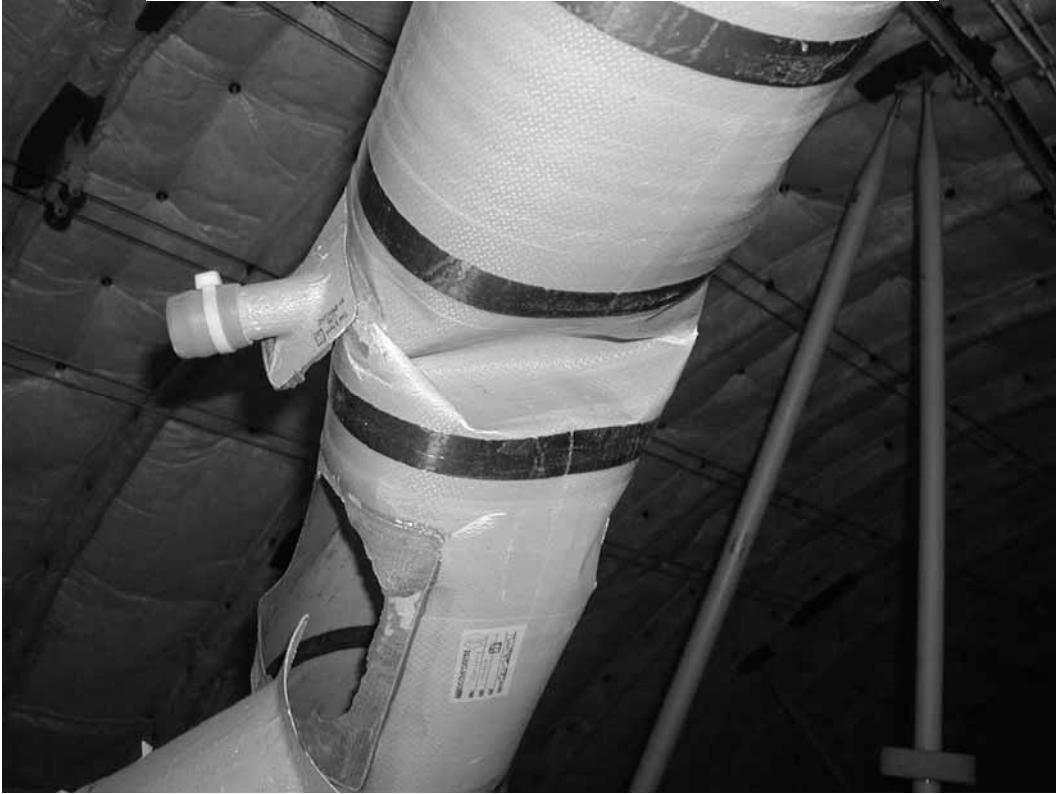
写真 3 ダクトのつぶれと分離

右側通路上の座席56G付近の天井裏にあるラバトリーとギャレーのベント用のダクトがつぶれ、かつベント・ファンへの分岐点の接着が剥がれ、分岐するダクトが外れていた。()
