# 航空事故調査報告書

個人所屬 J A 2 7 0 3

所 属 個人  
型 式 ダイヤモンド・エアクラフト式  
HK36TTCスーパーデモナ型（動力滑空機、複座）  
登録記号 JA2703  
発生日時 平成17年7月22日 10時46分ごろ  
発生場所 千葉県野田市  
関宿滑空場

平成17年12月21日

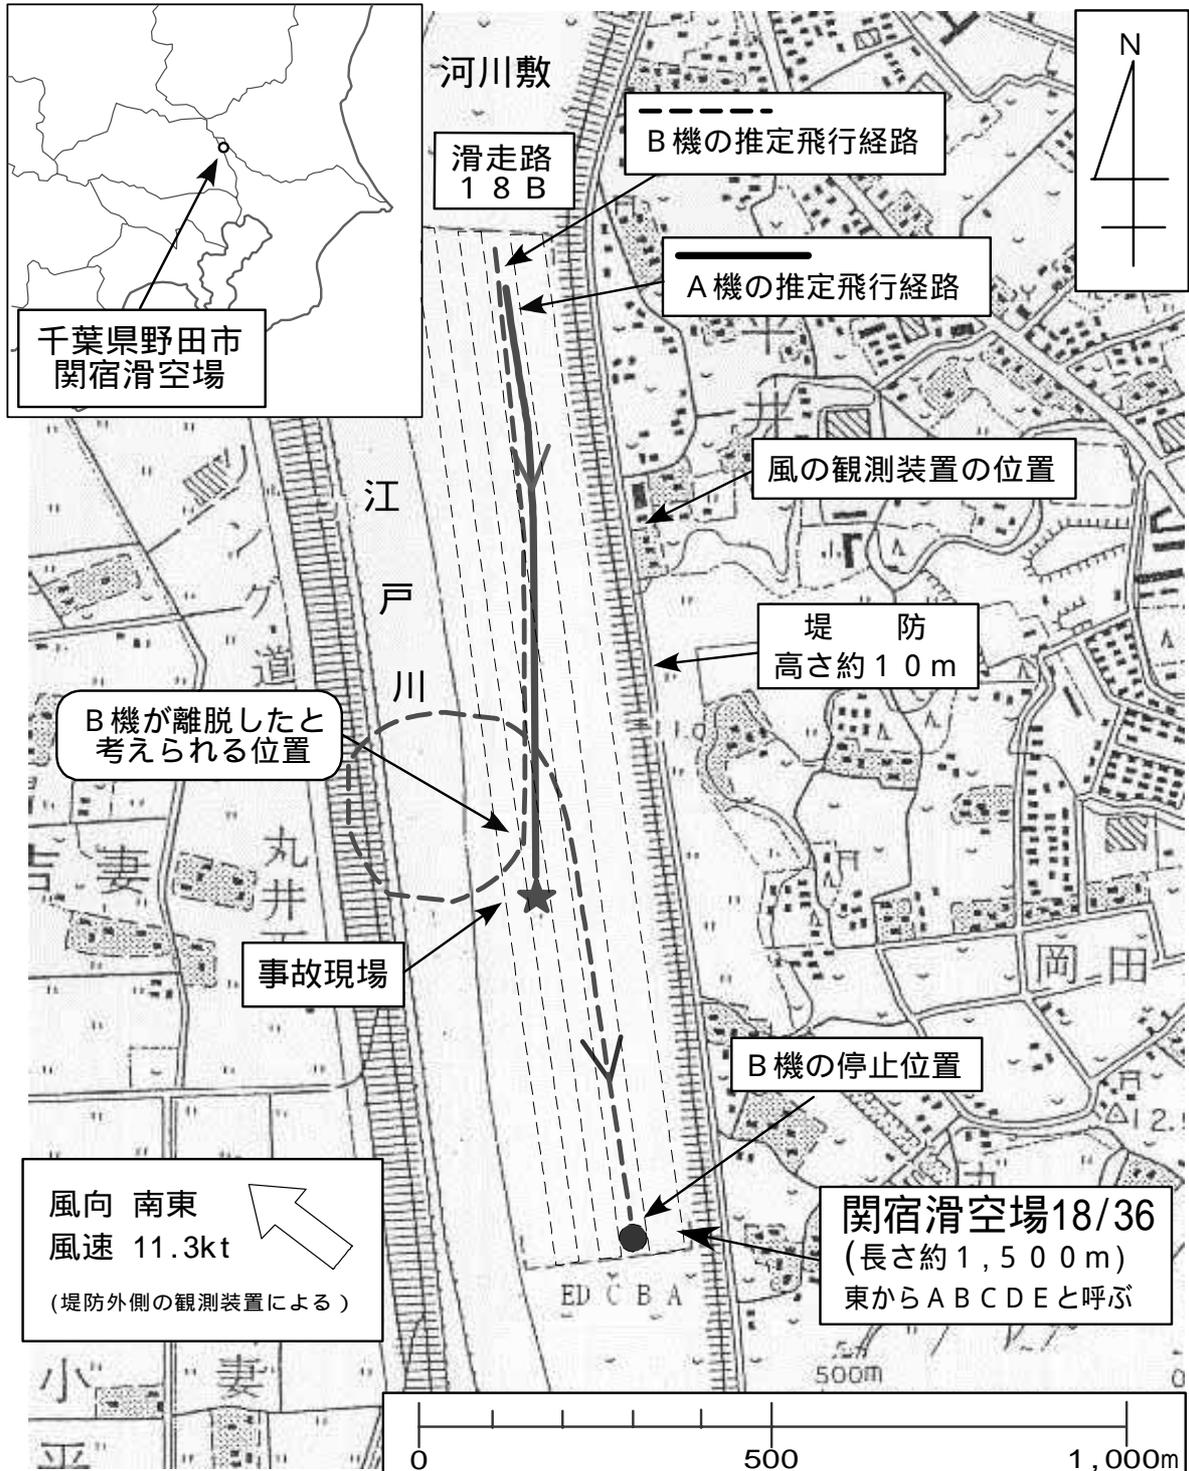
付図1 推定飛行経路図

個人所属ダイヤモンド・エアクラフト式HK36TTCスーパーディモナ型JA2703（以下「A機」という。）は、平成17年7月22日、関宿滑空場（以下「同滑空場」という。）からPZL-シフィドニク式PW-5“スムイク”型JA25PL（以下「B機」という。）を曳航し、1,500ftまで上昇する計画で離陸した。

当日は、1回目はB機、2回目はB機とは異なる滑空機を曳航した。3回目に再度B機を曳航し、滑走路18B（東側からA～Eの5本の滑走路に分けられている）から離陸した。300～400m滑走したところで浮揚し、その時の速度は約45ktであった。滑走路中央付近の高度約100ftで、機首が下がっていったが、引っ張られた感じはしなかった。普通は機首が下がると操縦桿を引けば元に戻るが、操縦桿をいくら引いても機首がどんどん下がってゆき墜落に至った。曳航索をリリースすることや、無線で連絡する余裕はなかった。操縦桿、エンジンに異常はなかった。B機が高い位置に上がっていたかどうかは見ていなかった。リア・ビュー・ミラーは付いているが参考程度で、いつも見ているわけではない。

離陸は通常どおりであったが、浮き上がって、少しして横揺れが始まった。上下動も多少あった。離陸後揺れだしたときに、キャノピーから風が漏れる音がして、それに気を取られちょっと目をそらした。首筋に風が当たって、キャノピーのロックだと気付き手で閉鎖した。その時操縦桿から手を離れたと思う。

A機の機影が視界から消えてしまったため、曳航索を離れた。そうでないと2機とも危ないと思った。その後、右旋回して滑空場に着陸した。

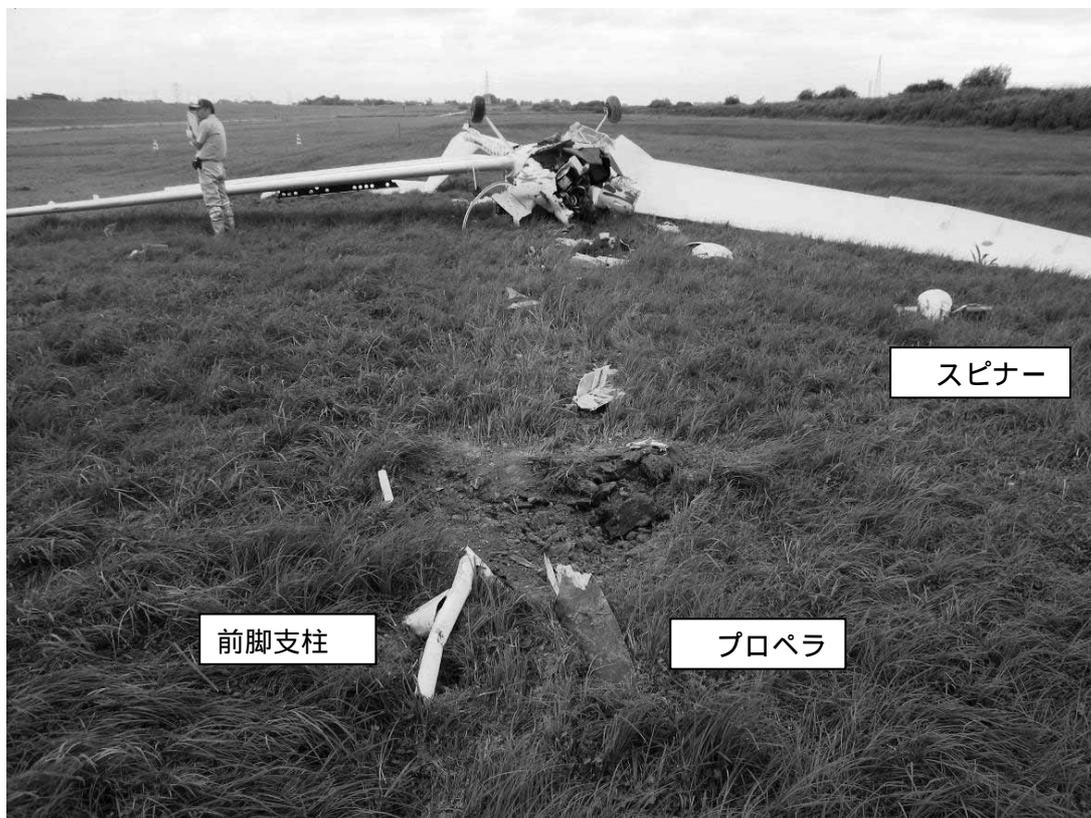
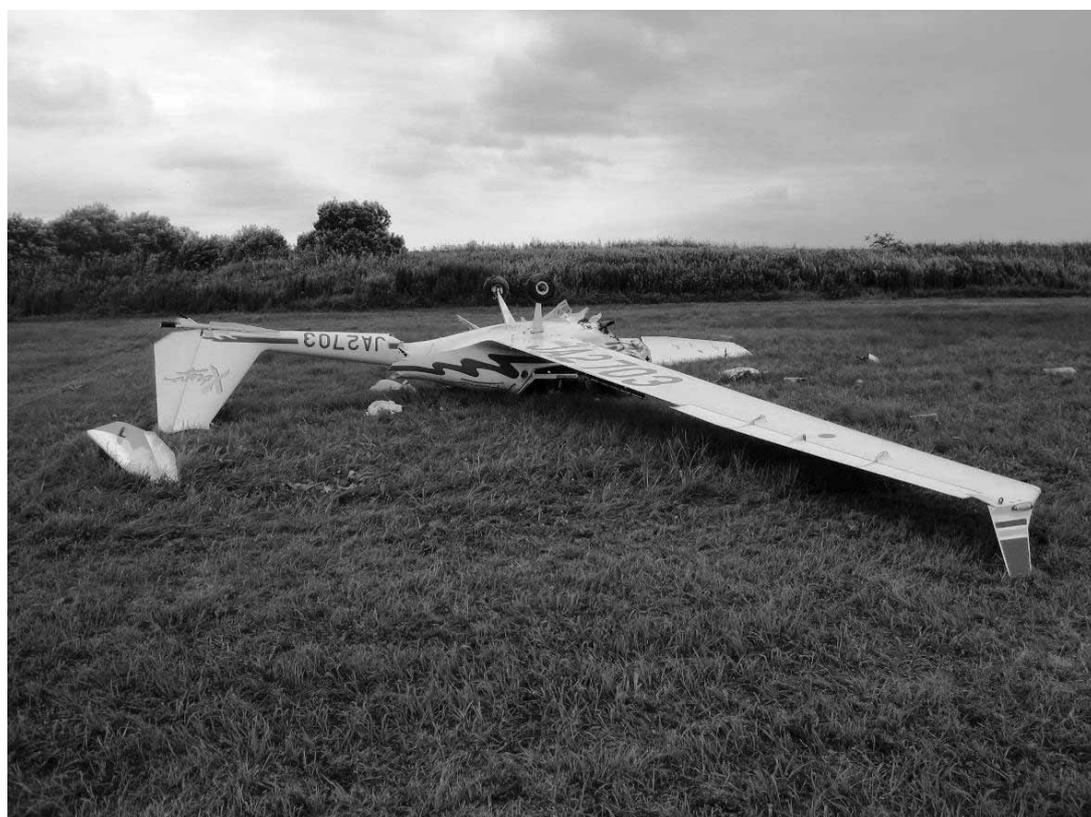
# 写真1 A機

- (1) 胴体 操縦席 破損  
胴体中間付近で破断
- (2) 主翼 右主翼が胴体への取付け部から破断
- (3) 尾翼 水平尾翼が垂直尾翼への取付け部から脱落
- (4) プロペラ 2枚共に破断

A機は、滑走路18の離陸滑走開始位置から約1,000メートル南の滑走路D上に、機首を進行方向の反対の北側に向けて裏返しになっていた。機体の約10m北側に、直径約1m深さ約15cmの凹みがあり、凹みの直近に胴体から破断した前脚支柱、折れたプロペラの1枚(他の1枚は胴体後方)があった。凹みの横にプロペラにより付けられた長さ約50cmの溝が2つあった。凹みから南側進行方向へ約5mのところに翼の前縁部が付けた痕があり、その約5m先に機体があった。機体の周りには、スピナー、前脚の車輪、割れた風防の破片等が散乱していた。スピナーには数ヶ所凹みがあり、多量の土の付着があった。

2.5に述べた墜落現場の痕跡から、A機は地面に対して機軸線の角度25°～30°で激突したものと推定される。まず、A機の前脚と回転中のプロペラがほぼ同時に地面に当たり、その後スピナーが、地面の凹みを作っていったと推定される。プロペラが地面を切った溝から、エンジンは地面激突まで出力を保持していたものと推定される。

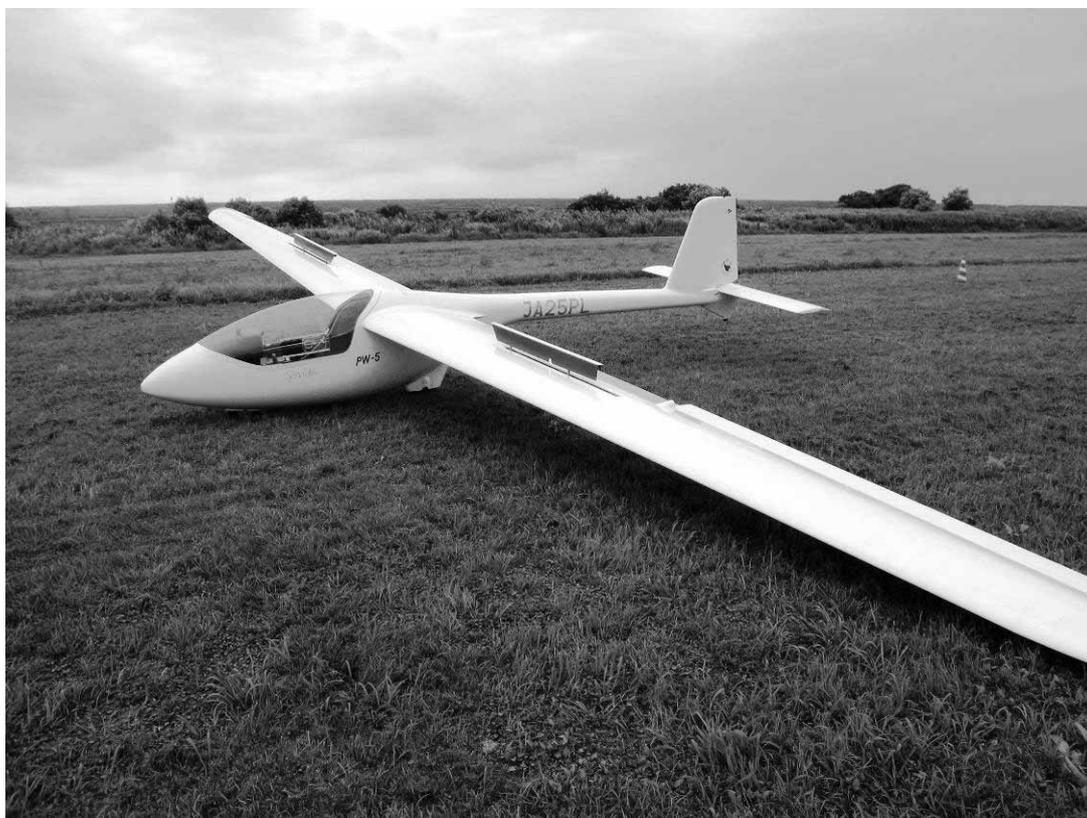
## 写真2 B機

2.1に述べたとおり、機長Bは、離陸上昇中に、キャノピーのロックが不完全なことに気が付き、A機から目を離れたものと推定される。その後、キャノピーをロックするため、機長Bは、操縦桿から手を離れたものと推定される。

次に機長Bは、A機が見えない状態であることに気付き、両機の危険を感じて離脱したが、既にB機は、A機の尾部を吊り上げる高度にまで上昇していたものと考えられる。

口述によれば、B機の離陸時のトリムは「5」で、操縦桿から手を離しても急激な上昇姿勢にはならなかったと考えられるが、同滑空場の東側の堤防（約10m）越えの風が、堤防より高くなったB機の上昇率を増加させるように働いた可能性が考えられる。

本事故の場合のトリムは、飛行規程に従えば1～2に設定するべきであったと考えられる。トリムを機首下げ側にすることによって、浮揚から速度の増加に従って被曳航機が急激に上昇姿勢となることを抑える効果が期待できるためである。一般的に、被曳航機による吊り上げ状態の可能性を防止するため、離陸前のトリム設定は、機首下げ側にすることが望ましいと考えられる。
