## 航空事故調査報告書

平成18年 3 月31日

# 航空事故調査報告書

所 属 個人  
型 式 グラスフリューゲル式クラブリベレ205型(滑空機、単座)  
登録記号 JA2201  
発生日時 平成17年7月24日 16時30分ごろ  
発生場所 静岡県浜松市  
          浜北滑空場

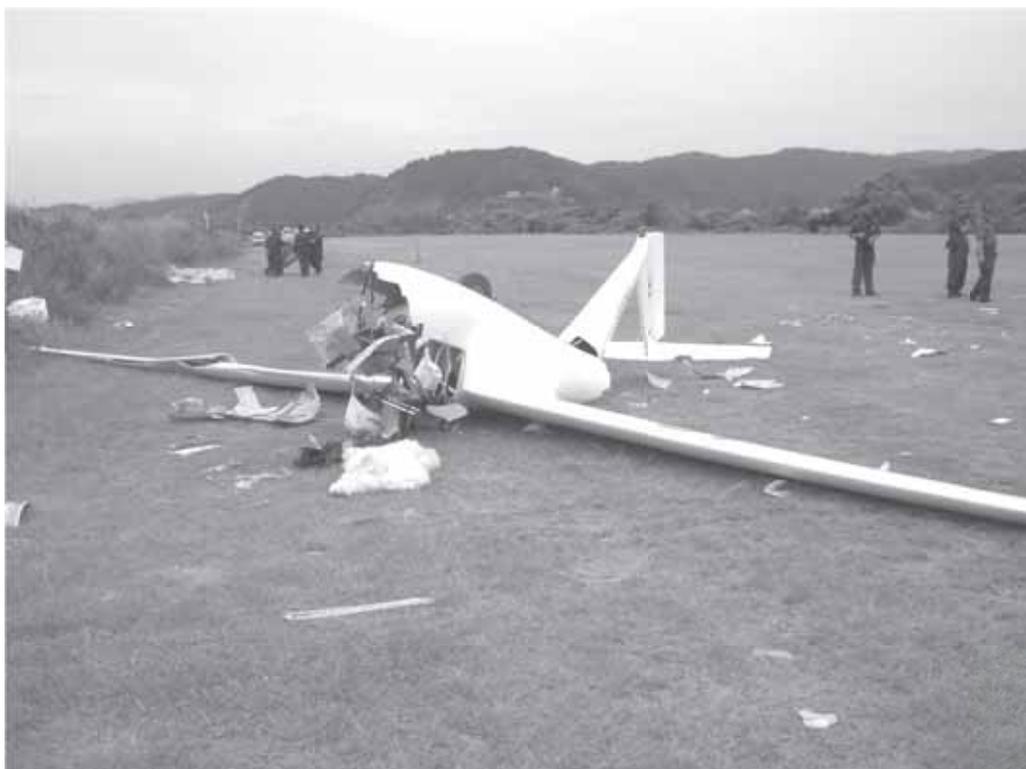
写真1 事故機

同機は、裏返しの状態で約240°方向を向いて滑走路上に横たわっていた。機首部分の位置は、滑走路北側の発航開始点から約225mであった。機首部分から北東に13~14m離れた地点にほぼ楕円状の接地痕2つ及び帯状の接地痕2つがあった。機首部及びキャノピーの破片は、機体から遠い楕円状の接地痕を起点にして、機体方向に扇状に飛散していた。機首部の南南東約42mの地点には、曳航

- (1) 胴体は、先端から操縦席までの機首部分の外板が破損して、操縦席がむき出しの状態になるとともに、胴体の主翼付け根の後方部分で破断していた。
- (2) 右主翼は、前縁先端付近の塗装がはがれていた。
- (3) 左主翼は、ほぼ全体にわたって前縁部分にき裂が入るとともに、主翼先端から約3m及び約4mの部分で翼弦方向に大きなき裂が入っていた。
- (4) 操縦装置は、主翼のねじれや胴体の破断によりロッドが拘束されていたため、作動確認をすることはできなかった。

本事故は、同機がウインチ曳航により発航中に適切な速度を獲得しないうちに上昇姿勢を取ったことにより同機の姿勢が不安定となり、その後の修正操作が機首を下げることなくエルロンだけで行われたため、何度か修正しているうちに右翼が失速状態になり、裏返しとなって地面に衝突し、機体が大破するとともに、機長が死亡したことによるものと推定される。
