## 航空事故調査報告書

航空・鉄道事故調査委員会

# 航空事故調査報告書

所 属 個人  
型 式 アレキサンダー・シュライハー式 A S W 2 4 トップ型  
(滑空機、単座)  
登録記号 J A 0 0 H Y  
発生日時 平成 1 7 年 8 月 2 0 日 1 1 時 5 8 分ごろ  
発生場所 千葉県野田市

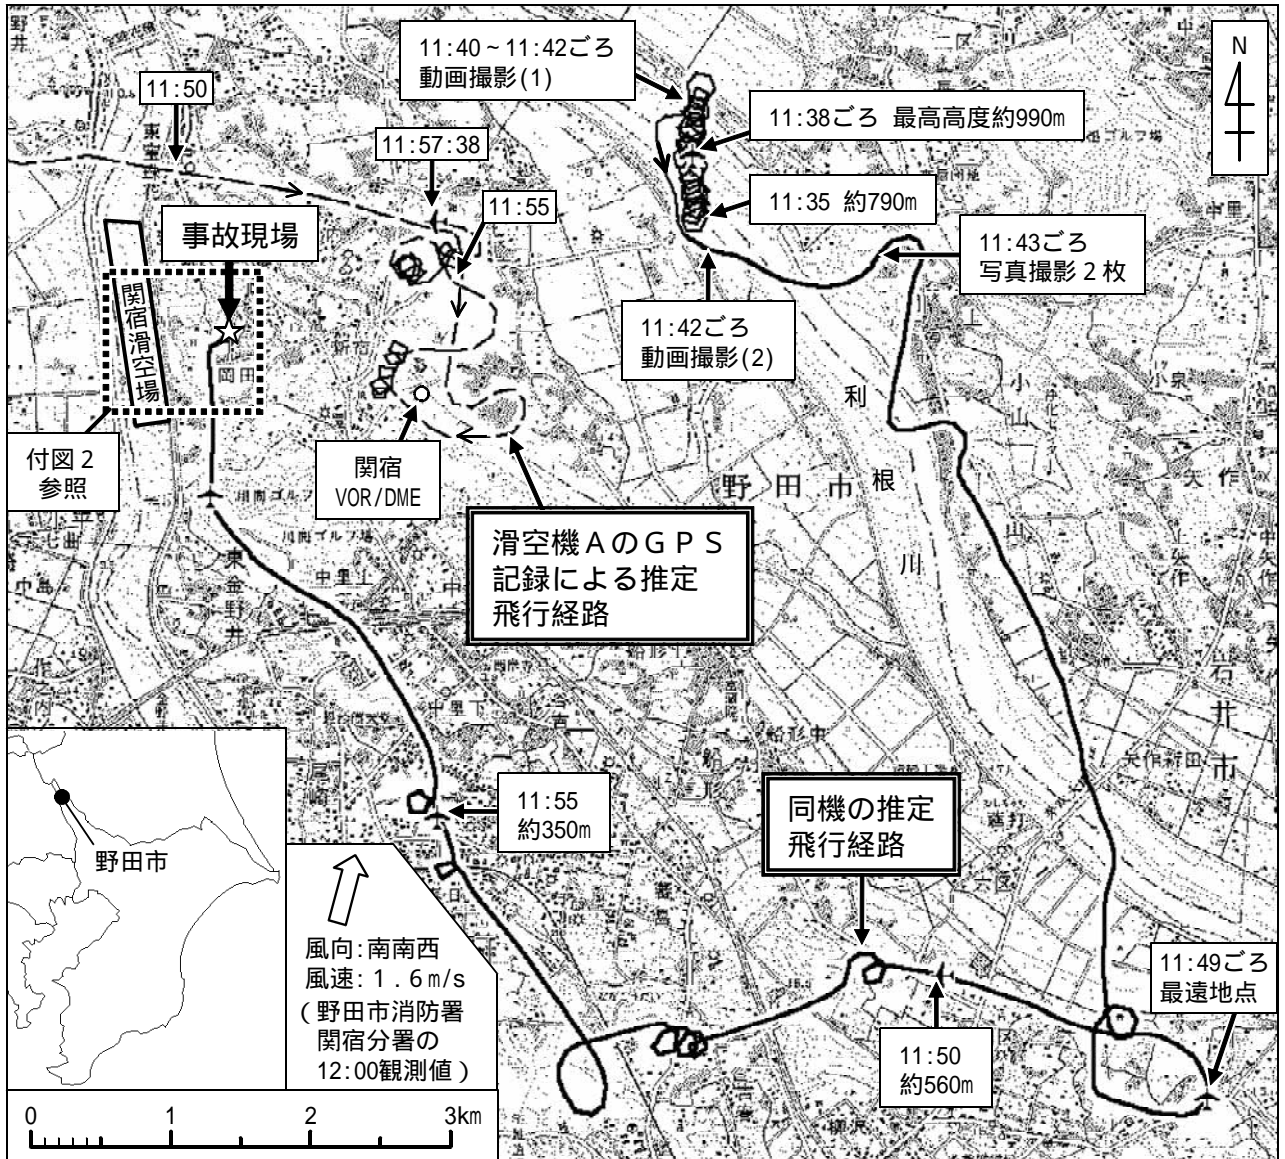
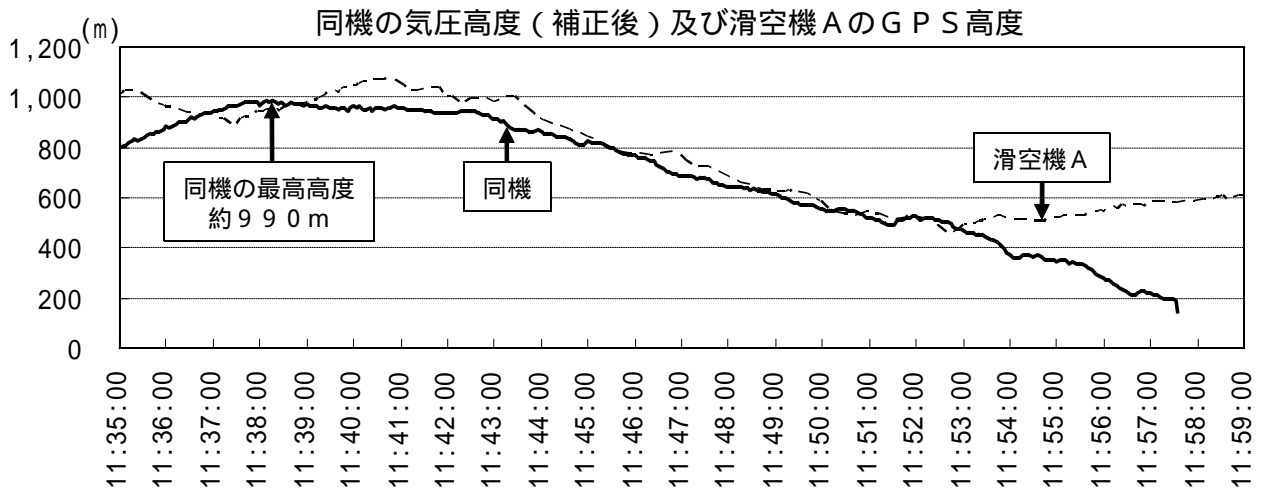
# 付図1 推定飛行経路図(1)

- 1 1 時 3 0 分 ごろ、 同機は、滑空場の東約 4 km の利根川上空で、高度約 5 9 0 m から上昇を開始した。
- 同 3 8 分 ごろ、 同機は、この飛行における最高高度約 9 9 0 m に達した。
- 同 4 9 分 ごろ、 同機は、平均降下率約 0 . 8 m / s で、この飛行における最遠地点、滑空場の南東約 1 0 km 付近に達した。
- 同 5 7 分 1 6 秒、同機は、ダウン・ウィンドにおいて高度約 1 9 9 m となった。
- 同 5 7 分 2 8 秒、同機は、高度約 1 9 4 m、対地速度約 1 0 3 km / h にて東に変針を開始した。
- 同 5 7 分 3 2 秒、同機は、高度約 1 8 7 m、対地速度約 9 0 km / h で東に飛行を継続していた。
- 同 5 7 分 3 6 秒、同機は、高度約 1 3 8 m で記録が終了していた。

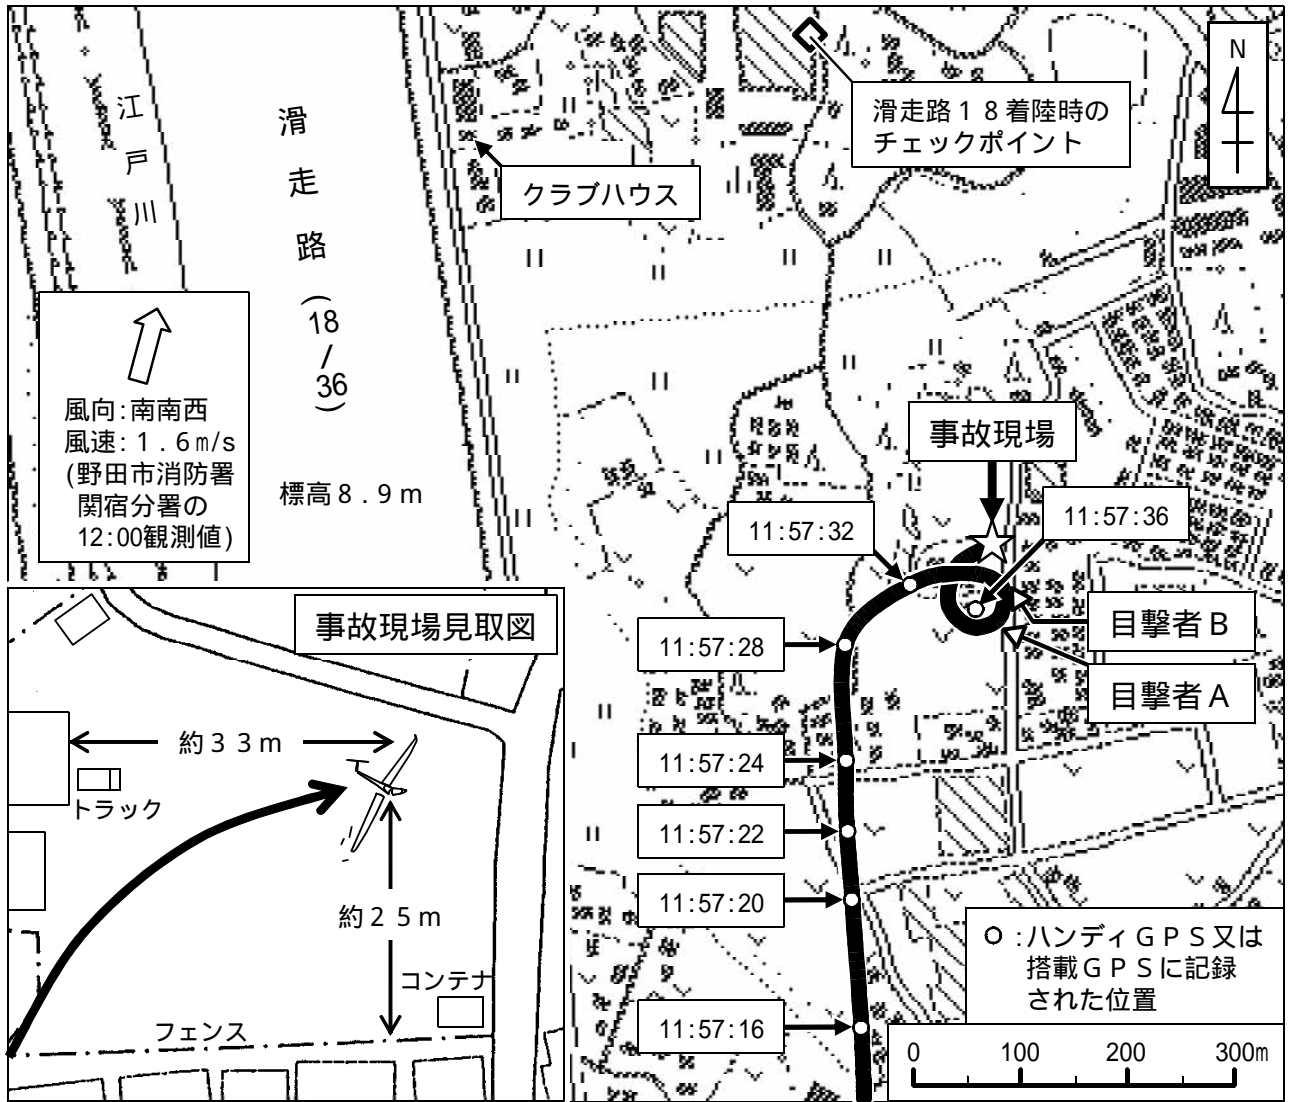
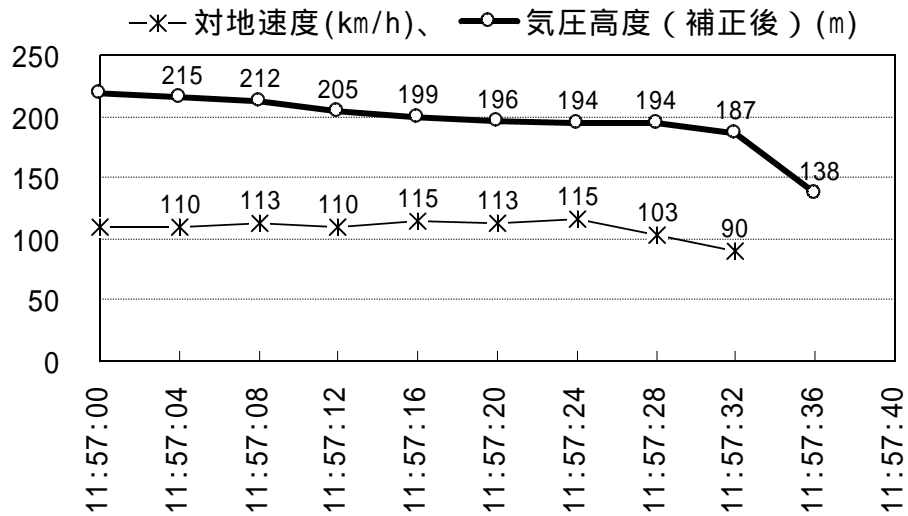
## 付図2 推定飛行経路図(2)

同機は、ゴルフ場上空を避けながら、着陸する予定でチェックポイントへ向け飛行していたものの、進行方向右手斜め上を旋回上昇中の滑空機Aを視認したため、滑空場東の通常上昇気流が発生しやすい場所で、再び上昇しようとして東に変針した可能性が考えられる。

2.11.3に述べたように、ローカルソアリングの下限高度は200mであり、高度が200mを切ったら着陸することが一般的な飛行方法である。同機は、11時57分16秒にダウン・ウィンドにおいて高度約199mとなっており、機長は、無理に飛行を継続せず着陸すべきであった。

これは、2.11.2に記述したように、飛行規程には、「ラダーかエルロンを荒く使うと、重心位置によってスパイラルダイブかスピンもしくはサイドスリップのどれかに入る可能性がある」と述べられている。付図2の推定飛行経路図による旋回半径から、当時、同機は上昇気流をとらえようと低速で急旋回をしたため、誤ってスピンの陥ったものと推定される。

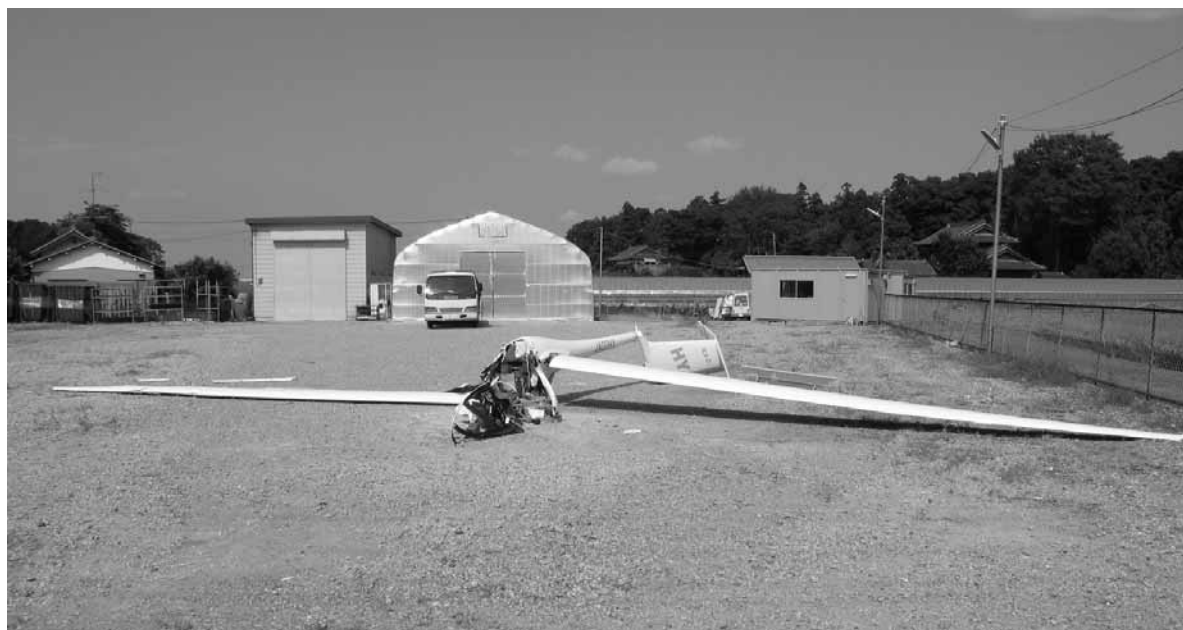
写真1 事故機(1)

事故現場は、標高約13m、滑空場の東約600mに位置する広さ約40m四方の駐車場で、同機は機首がほぼ東を向いた状態で墜落していた。

地面は舗装されておらず非常に固かったが、同機が地上を滑った形跡はなかった。右主翼が地面に当たった痕跡及び水平尾翼の右端が地面に当たった痕跡が残されていた。操縦席のキャノピーの破片が広く飛散していた。

右主翼取付部付近で主翼の桁が破断しており、右主翼は、全体にしわがあり、ウィングレット及びエルロンの外側部分が破断していた。左主翼は胴体取付部から外れ、下面に打痕があった。右主翼のエアブレーキは全閉状態で、左主翼のエアブレーキは全開状態であった。両主翼のエルロン及びエアブレーキは、主翼の胴体取付部から操作したところ正常に作動した。右主翼の中央前縁付近に長さ約23cmのほぼ等間隔な薄い黒い筋が数本付着し、また、右主翼下面の先端のしわ付近に擦過痕状の青い汚れが付着していた。

3.5 2.7.2 (3)に記述した右主翼の上面の薄い黒い筋が付着した原因を特定することはできなかったが、下面の青い汚れの痕跡は、右主翼が地面に衝突した際にできたしわの上に付着していたことから、事故発生当時に事故現場付近にあった古いブルーシートの切れ端の色が付着した可能性が考えられる。
