航空事故調査報告書

東邦航空株式会社所属 JA 6 1 1 7

所 属 東邦航空株式会社
型 式 アエロスパシアル式 S A 3 1 5 B アルウェット 型 (回転翼航空機)
登録記号 J A 6 1 1 7
発生日時 平成 1 7 年 8 月 2 0 日 1 0 時 1 1 分ごろ
発生場所 山形県西村山郡西川町

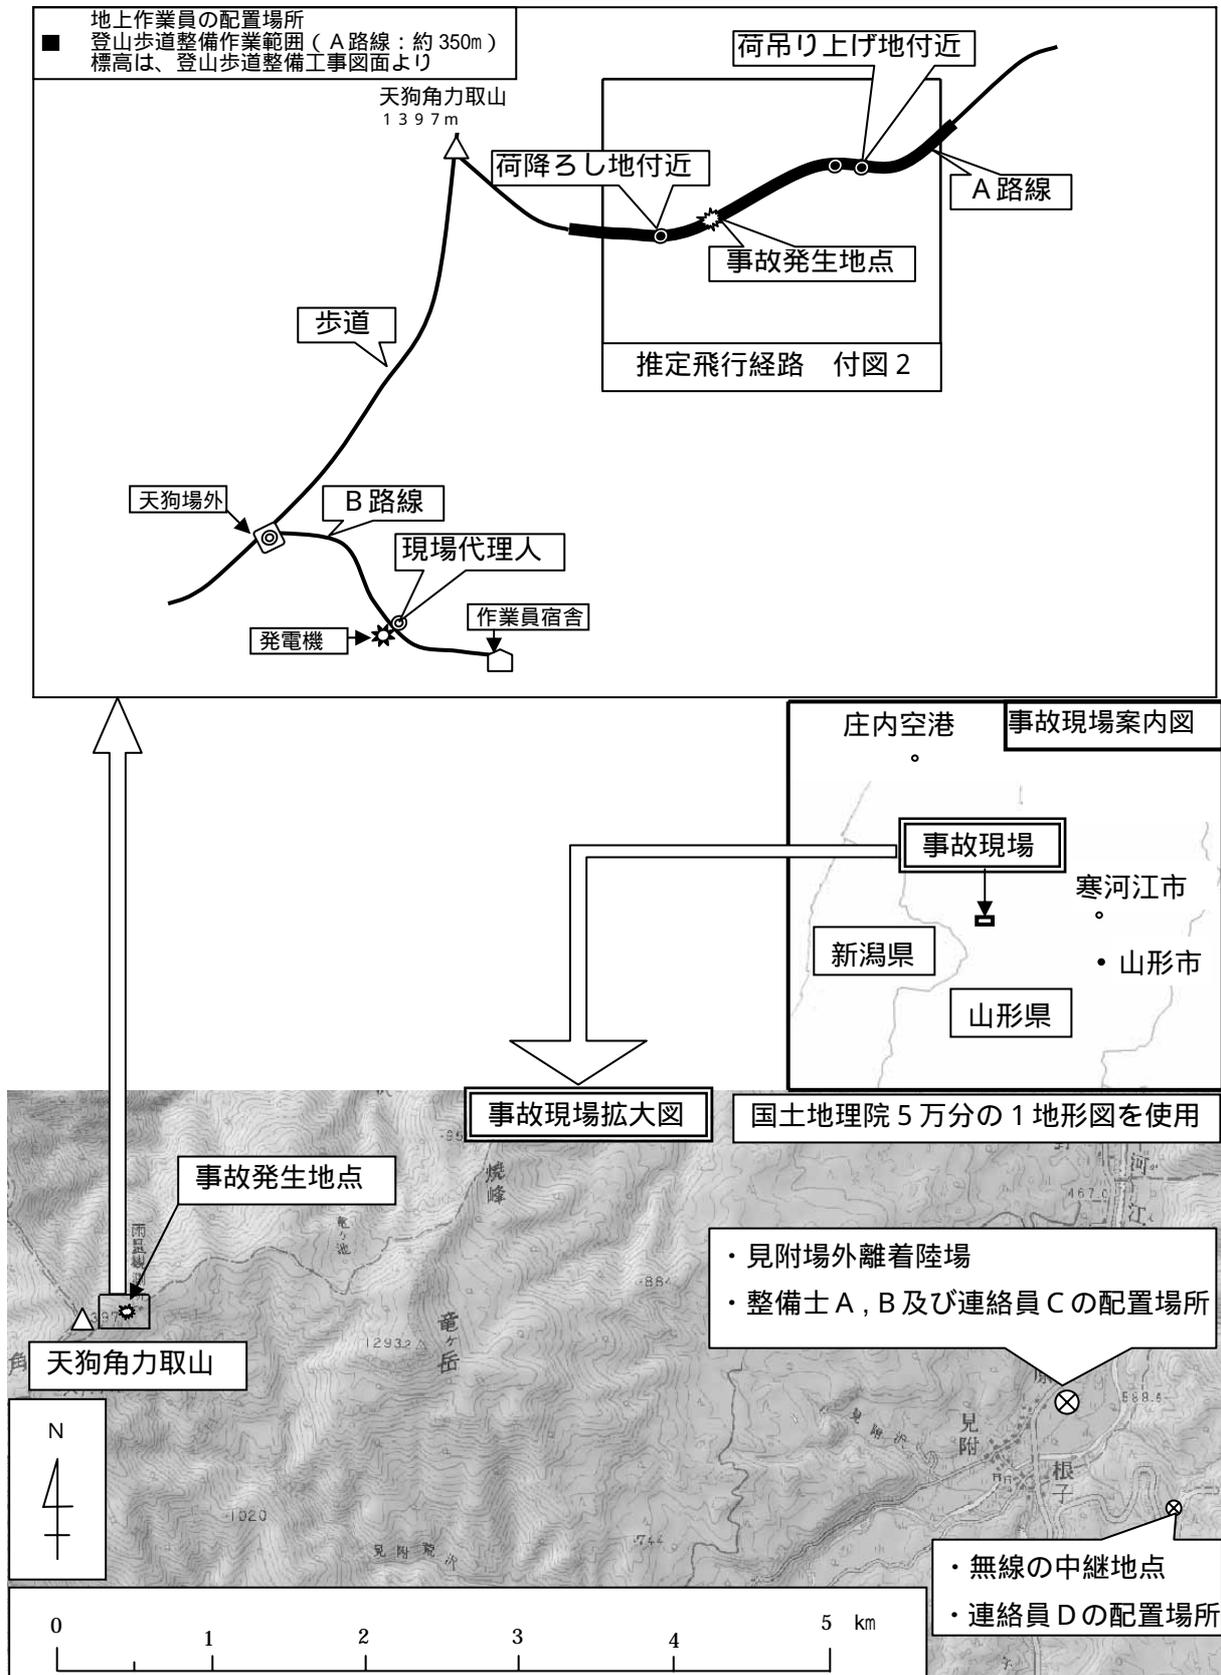
付図1 事故現場見取図

事故発生地点は、山形県西村山郡西川町天狗山地内の歩道上で、事故発生時刻は、10時11分ごろであった。

- (1) 事故現場は、見附場外から西方約6kmの天狗角力取山の頂上から尾根沿いの歩道を約250m下った歩道上で、標高は約1,350mであった。事故現場の歩道から周辺への見通しは、周囲に雑木もなく良好であった。歩道は、四角錐の石材により道幅約1.5mで約15cm/1.2m(高さ/長さ)ごとの階段状に石組みされていた。また、直線距離で、荷吊り上げ地点から約140m荷降ろし地点から約70m離れていたが、これらの地点から事故現場を見通せない状況であった。

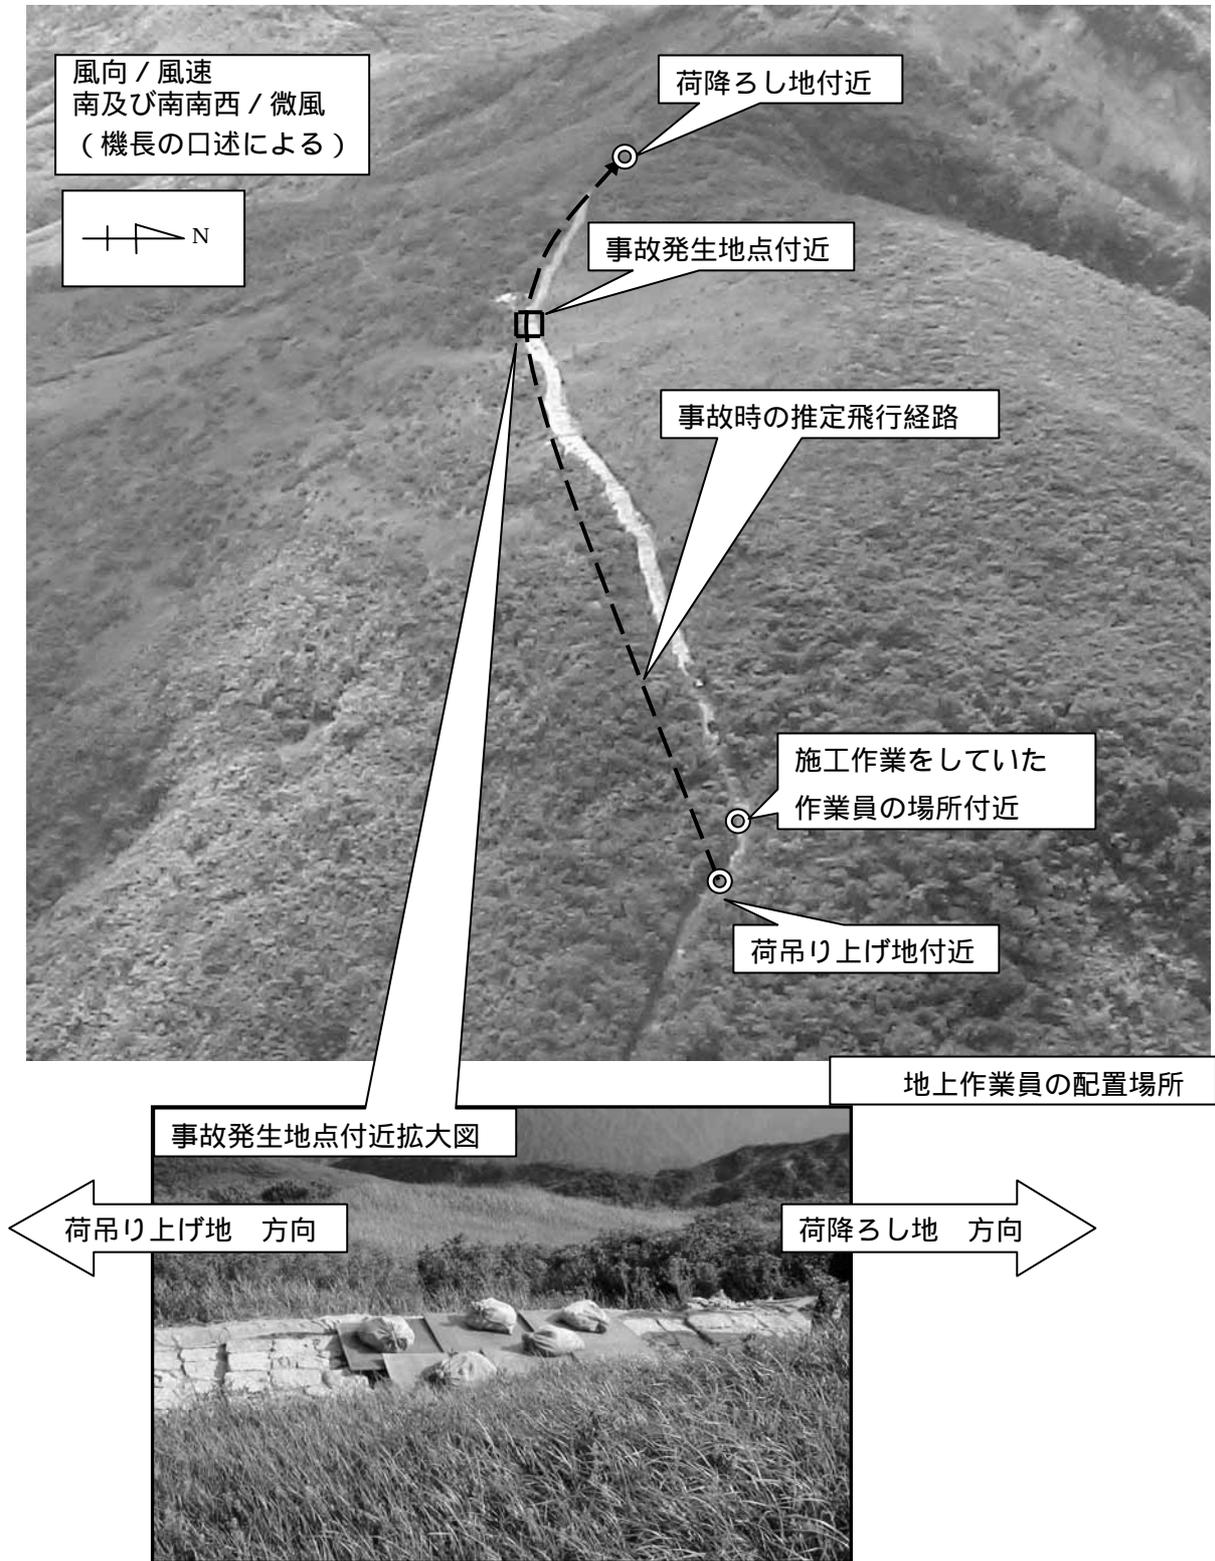
付図2 推定飛行経路

本事故時の同機の経路は、2.1(6)(7)に記述した口述から、地表からモッコまでの地上高が低い状態で、歩道よりの経路を飛行していたものと推定される。このため同機に吊り下げられていた石材が、技術者に衝突したものと推定される。

石材が、技術者に衝突したことは、2.1(1)に記述した機長の口述から、機長は、同機の経路を歩道のやや南側に設定し、地表からモッコまでの地上高を、安全上十分な距離であったと認識していたが、その安全間隔のとりかたは感覚的なものであったと推定される。

このため機長は、安全間隔を常に意識的に確認し経路を適切に維持するとともに、人の上を飛行しないなどの基本を徹底する必要がある。

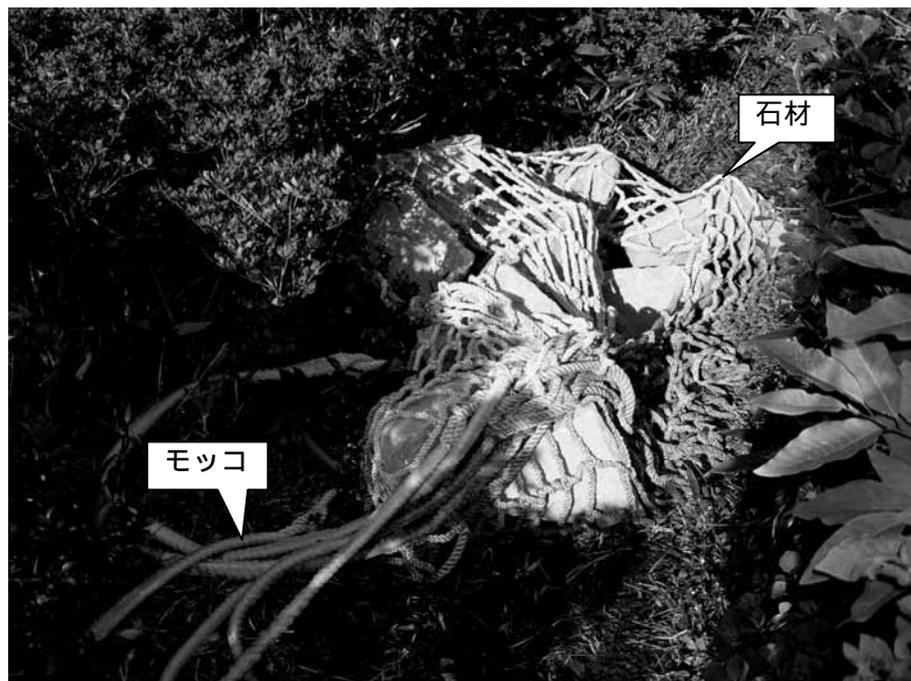
写真3 事故機が輸送した石材

その後同機は、物資及び人員の輸送を終了後、カーゴスリングに台付きワイヤー（約2.5m）と吊り針フック（約0.5m）を装備し、輸送用ネット（以下「モッコ」という。）で約800kgの石材（一辺が約30cmの四角錐）を同工事の施工場所であるA路線付近に輸送するため、見附場外を09時49分に離陸した。その後同工事の施工場所付近において、石材等の輸送を行う予定であった。

その時は、約500kgの石材が入ったモッコを輸送していた。何か感触を受ける前までは、技術者を右手、斜め前約30mの直線距離に確認しながら飛行していた。また、荷降ろし地まで数10mの距離であったので視線を荷降ろし地に向けたため、技術者は死角に入りどのような行動をしたか確認できなかった。
