## 航空事故調査報告書

航空・鉄道事故調査委員会

# 航空事故調査報告書

所 属 千葉工業大学  
型 式 アレキサンダー・シュライハー式 A S K 2 1 型 (滑空機、複座)  
登録記号 J A 6 0 C T  
発生日時 平成 1 7 年 8 月 3 1 日 1 2 時 2 5 分ごろ  
発生場所 埼玉県大里郡妻沼町 (平成 1 7 年 1 0 月 1 日より熊谷市)  
妻沼滑空場

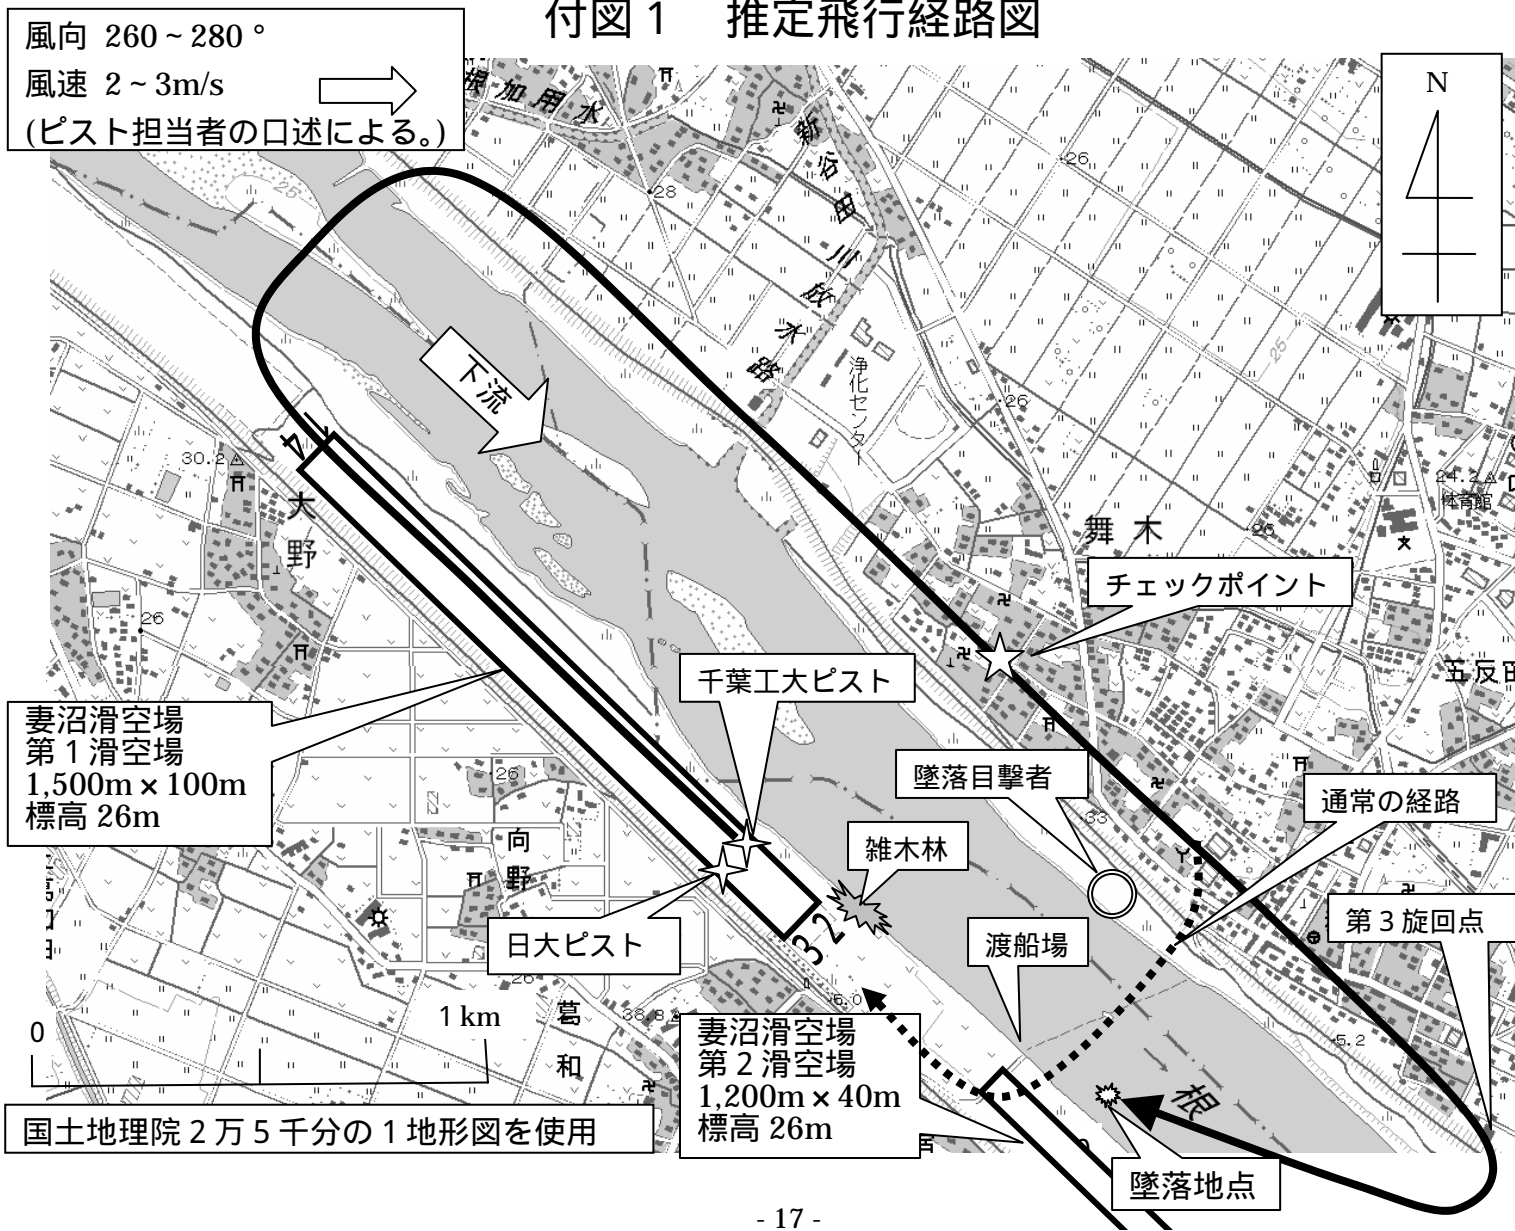
付図1 推定飛行経路図

本事故の発生場所は、第1滑空場の進入端から東南東に約900m、第2滑空場脇の利根川の右岸から約50mの水面上で、発生時刻は、12時25分ごろであった。

機長は、第3 旋回終了後、機首を第1 滑空場に向けるとともに機首を下げ、増速を行ったものと推定される。目撃者の口述によると同機の背中が見える状態であり、マイナス40° くらいの角度があったと述べていることから、降下初期においては急角度で降下を行ったものと推定される。

速度は機長が第3 旋回時には毎時100 kmだったものが、機首上げ時には毎時130 ~ 140 kmになっていたと述べていること、また墜落の目撃者が同機が着陸するような角度で降りてきたと述べていることから、機長は最初の急降下により加速した後、渡船場付近において機首上げを行い高度を獲得し、滑走路まで到達しようとしたか、又は加速した後、水面すれすれの低高度で飛行を続け滑走路直前で機首上げを行うことにより飛距離を伸ばすことが出来ると思い、これによって滑走路に着陸しようとしたものと推定される。

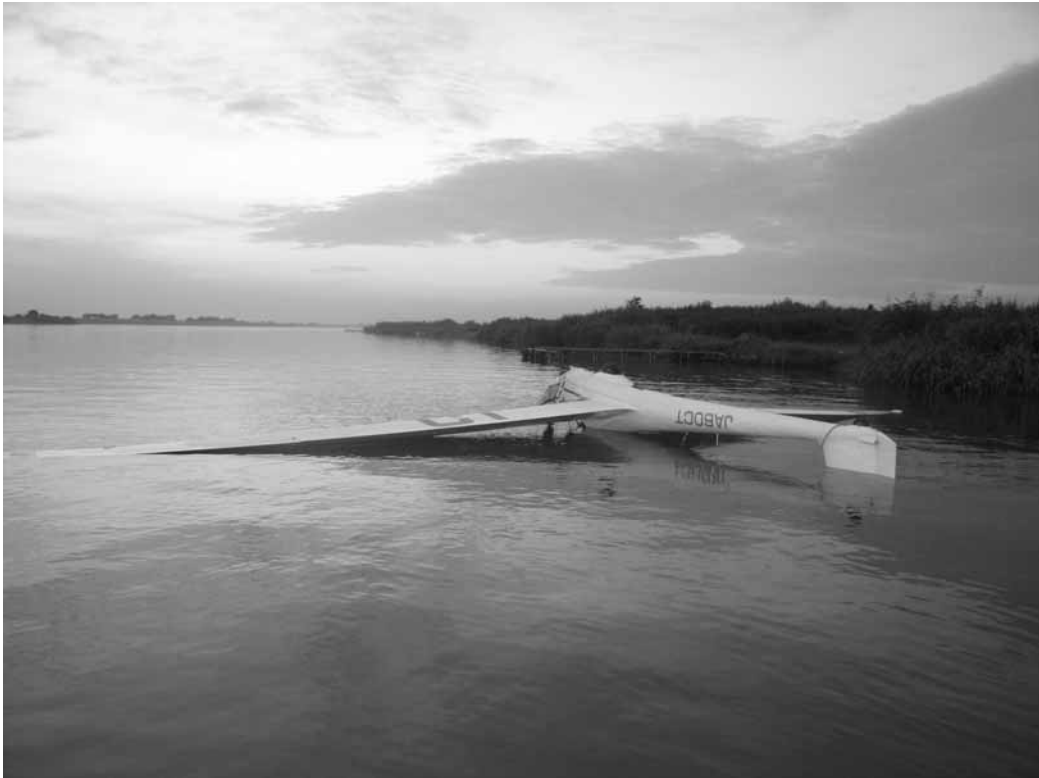
写真 1 事故機 1

同機の墜落地点周辺の水面には、墜落当初は主翼を含む機体後部や機首車輪等の前部胴体の破片が漂っていたが、その後流され機体後部は約2km下流の地点において、翌日回収された。また、同乗者は捜索により翌日墜落地点から下流約600mの地点で、同機の前席部分とともに川底に沈んでいるのが発見された。なお、前部胴体の一部については回収することができなかった。

| (1) 胴体部 | 後席操縦席(先端部から約2.4m)の前で破断していた。 |
| (2) 主翼 | 左翼付け根付近及び右翼のエロン付近に亀裂損傷があった。 |
| (3) 尾翼 | 水平尾翼取付部に亀裂損傷があった。 |
| (4) 操縦系統 | エルロン、エレベーター、トリム、ラダー及びエアブレーキの操縦索、ロッド等は破断していた。破断部以降の動作を確認した結果、引っ掛かりなく動いた。前席と後席の操縦桿はつながった状態で発見されたが大きく変形していた。 |

2.1(5)の口述にあるように「機首の部分が5 mくらい吹っ飛んで」とあることから、同機は翼が左右ほぼ水平の姿勢のまま、かなりの高速で着水したものと推定される。この衝撃により機首部が胴体から破断し前方方向に約5 m飛び、主翼を含む機体後部全体が、進行方向に前転したものと推定される。

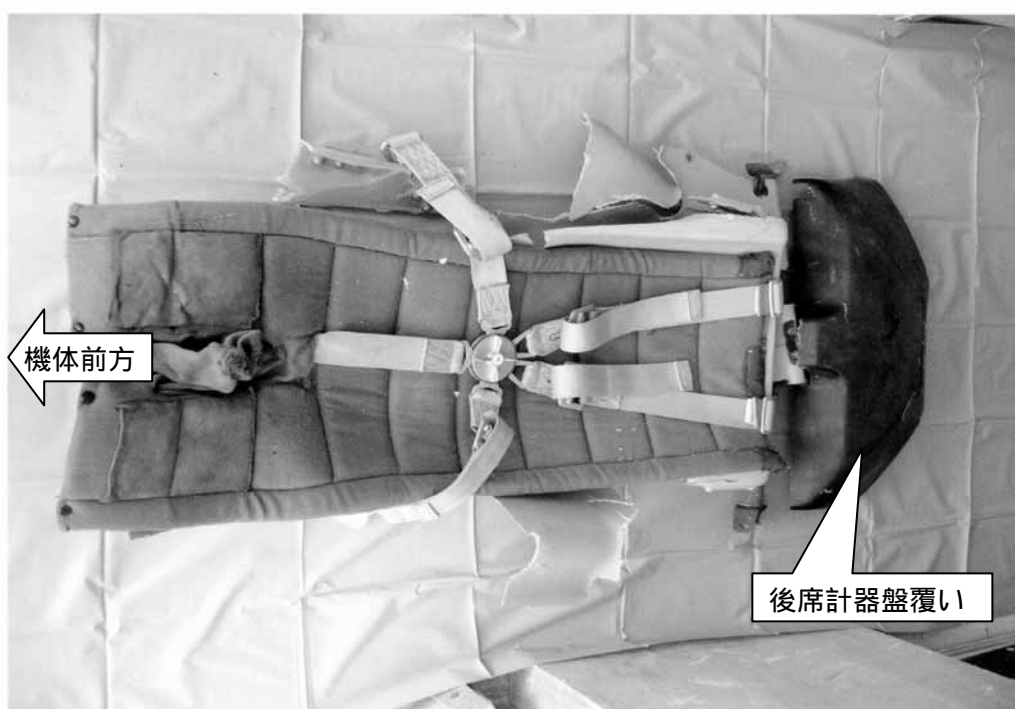
写真3 事故機前席

前席の操縦桿は操縦席の床下から床を突き抜けて上方に約300mm出ており、操縦桿を中立とした状態で操縦桿と床面との間には前約130mm、後約30mm、左右63mmの隙間があった。また、その上を座席のクッションの一部が操縦桿と床面との隙間を覆う形となっており、残った隙間は非常に小さいものだった。

デジタルカメラが操縦桿可動部に挟まる可能性について、他の同型式機において検証したが、操縦桿の可動部に挟まり動きを妨げるような状況には至らなかった。

なお、2.1(1)に述べた同乗者が機内に持ち込んだと考えられるデジタルカメラが、操縦桿可動部に挟まる可能性は、2.12に述べた試験の結果、ほとんどないものと考えられる。
