航空事故調査報告書

航空・鉄道事故調査委員会

個人所屬 J A 2 0 B B

所 属 個人
型 式 ダイヤモンド・エアクラフト式HK36TTC
スーパーディモナ型（動力滑空機、複座）
登録記号 JA20BB
発生日時 平成17年12月18日 10時05分ごろ
発生場所 栃木県河内郡上河内町
鬼怒川滑空場

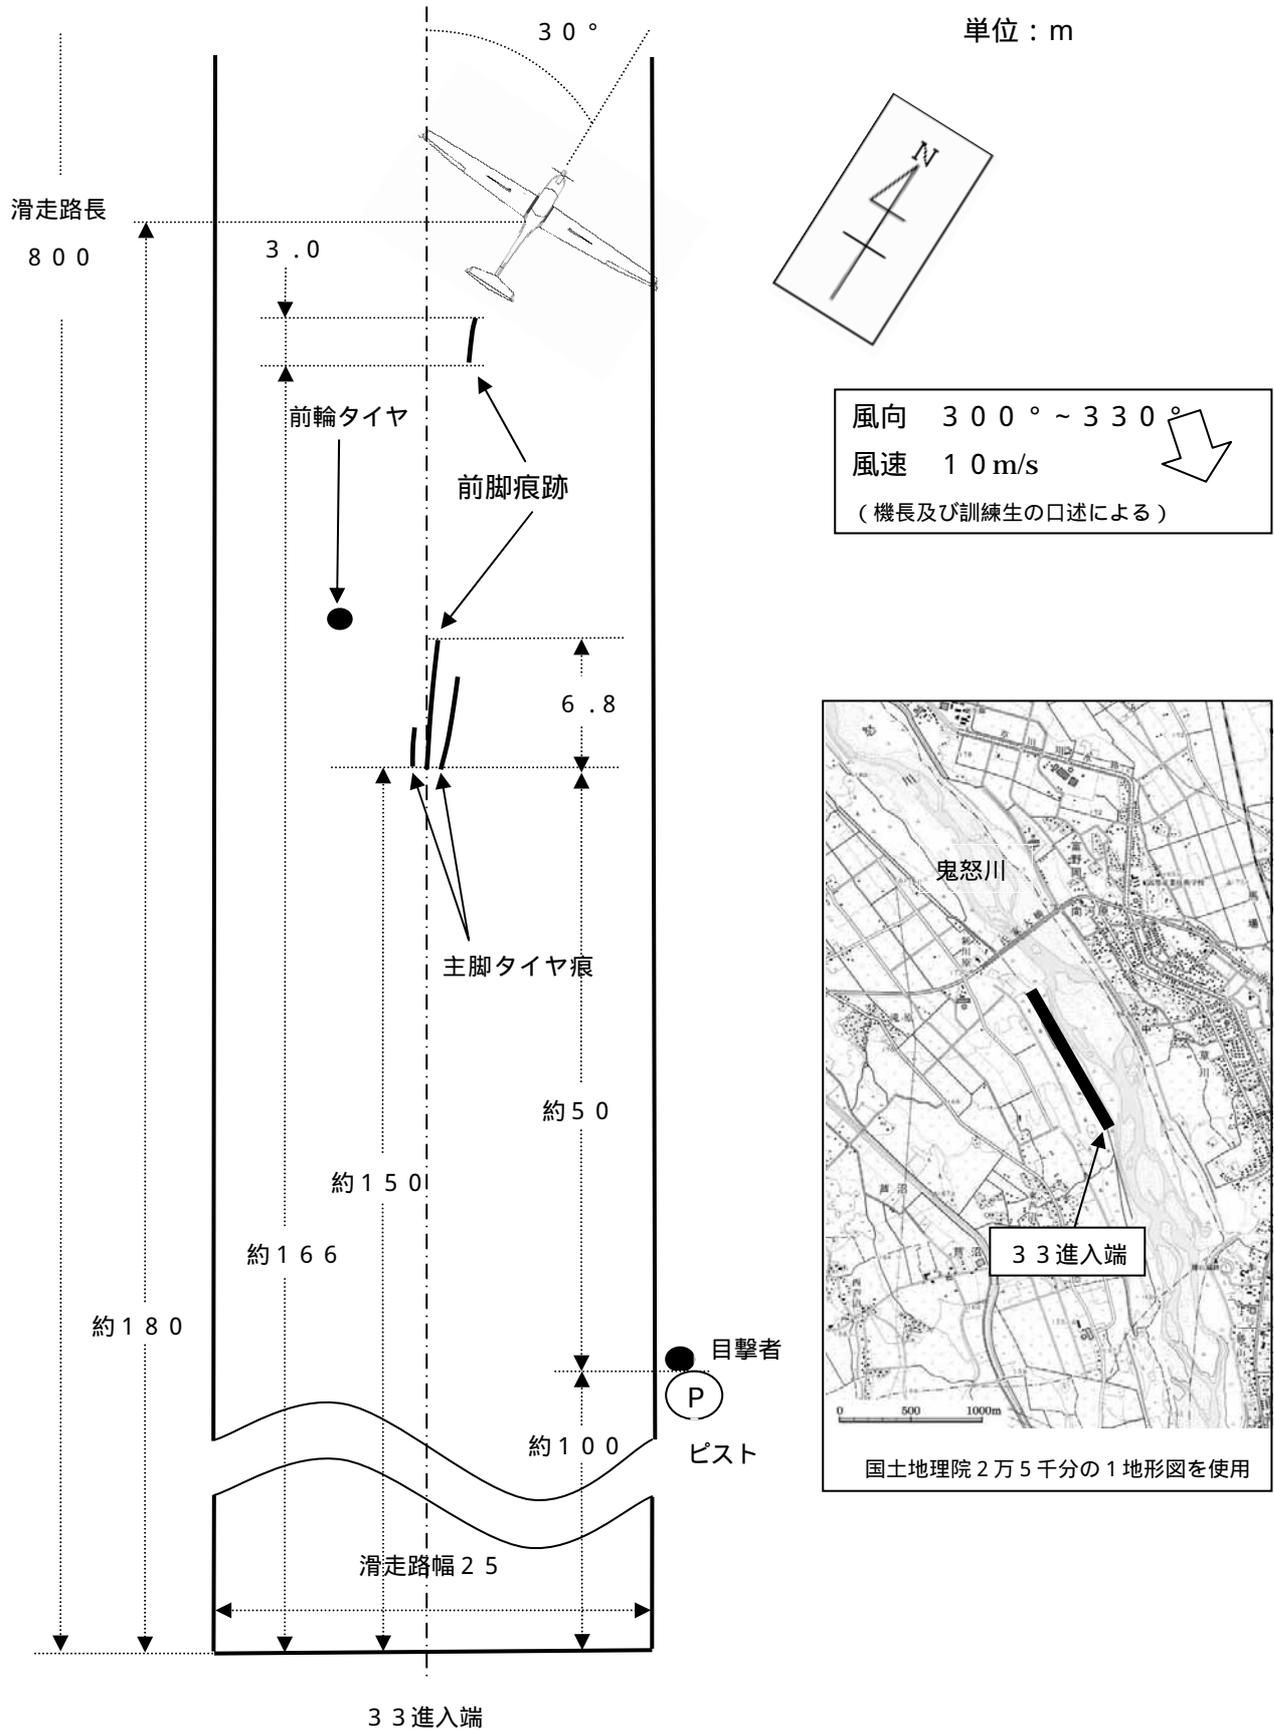
付図1 事故現場見取図

事故現場は、同滑空場の滑走路上で、同機は、滑走路33の進入端から約180mの位置に同滑走路中心から右へ約30°の方向を向き、機首を滑走路面に着けた前のめりの状態で停止していた。

滑走路33進入端から約150mの滑走路中央付近から同機が最初に接地した幅15cm、長さ6.8mの前脚の痕跡、幅8cm、長さ5.3mの右主輪及び幅9cm、長さ1.6mの左主輪によるタイヤ痕跡が残されていた。

前脚及び主輪の痕跡の直ぐ前方並びに滑走路面周囲には、プロペラによる打痕があり、打痕の前方周囲にはプロペラ破片及び前脚支柱衝撃吸収用ゴムの破片等が散乱していた。また、前脚による痕跡の中央部分から北西方向約8mの位置には、支

柱の一部が取り付けいたまま前輪タイヤが飛散していた。

進入端から約166mのところから前脚支柱による長さ約3mの痕跡があった。
(付図1及び写真1、2参照)

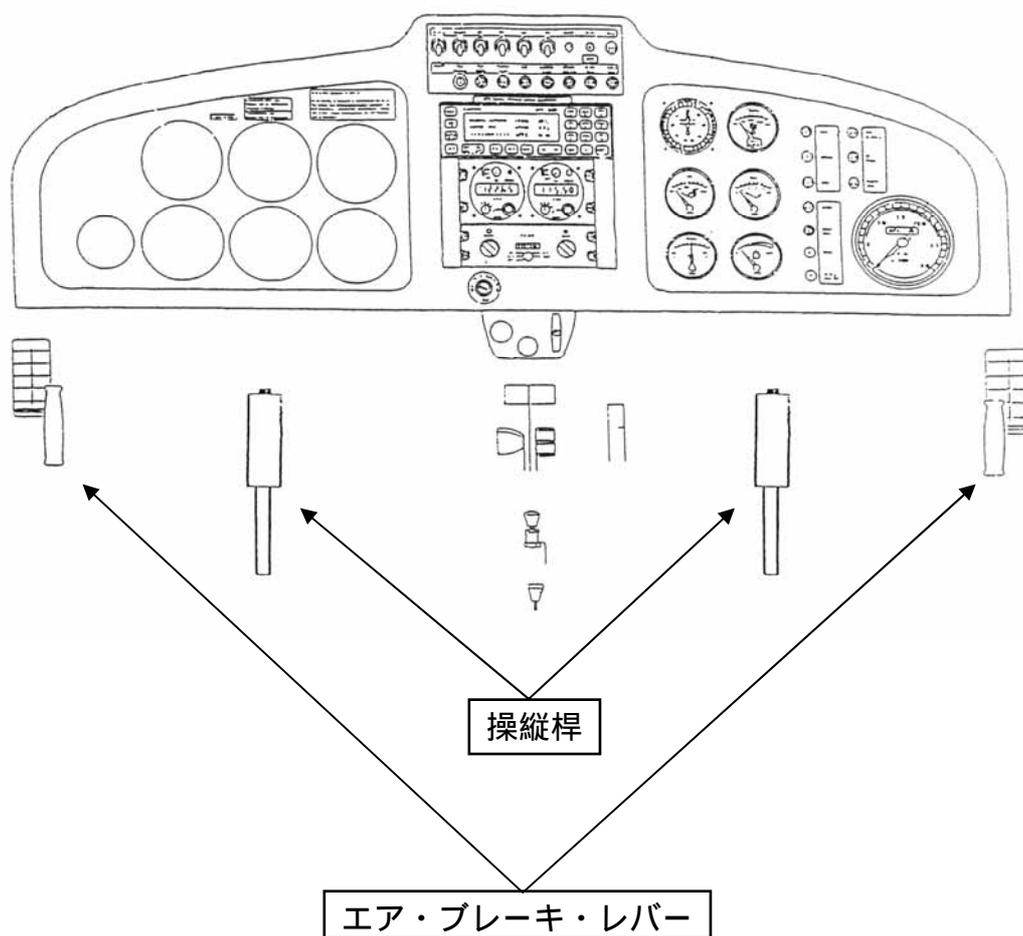
付図3 操縦桿及びエア・ブレーキ・レバー配置図

3.4 同機は、機長の口述から訓練生の操縦により滑走路33への進入着陸操作を実施してきたが、対地高度3mくらいまで進入し、もう少しで機首の引き起こし操作を行う時期に、機長が機首の引き起こし操作をしようとして、操縦桿と間違えてエア・ブレーキ・レバーを引いてエア・ブレーキを全開としたため、機首下げ姿勢で激しく地面に接地したことにより、機体を損壊したものと推定される。

3.5 機長が操縦操作で操縦桿と間違えてエア・ブレーキ・レバーを引いてエア・ブレーキを全開としたことについては、同機の操縦席は、サイド・バイ・サイド式であり、右席と左席とでは、操縦桿等を操作する手が逆であったことから、右操縦席での操作と左操縦席での操作とは大きく異なっていることによるものと推定される。

なお、いつも搭乗している機種であっても、日常点検及び飛行前点検等を行えば、左右の席で操縦桿とエア・ブレーキ・レバーの位置が違うことを具体的に認識できたものと推定される。

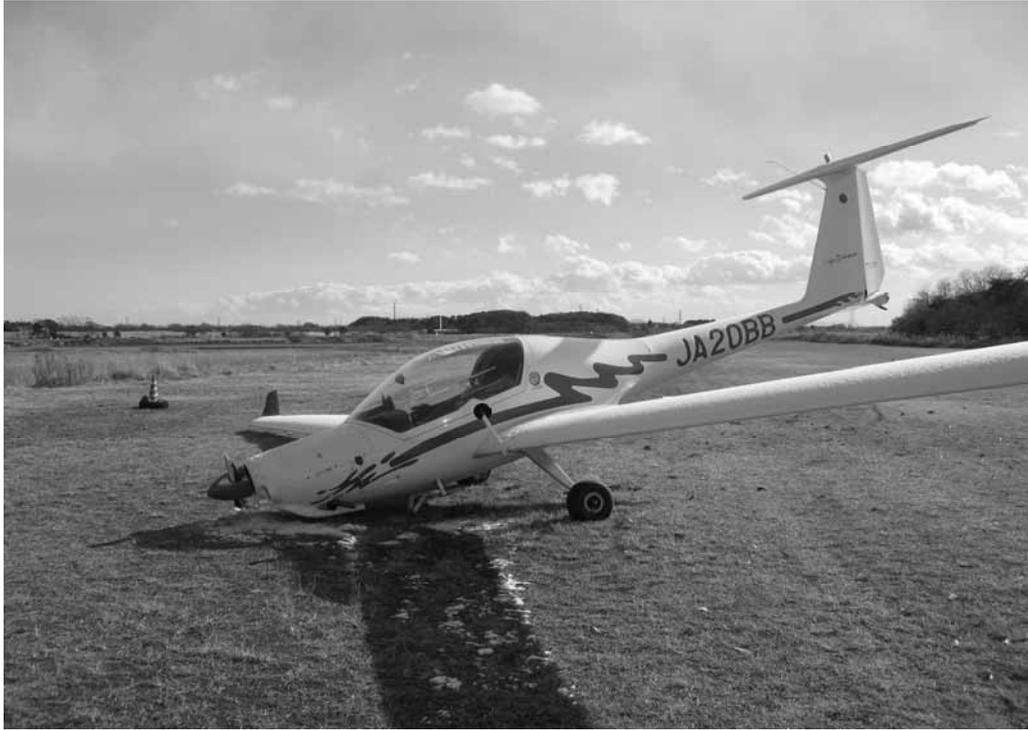
写真1 事故機

機首部	擦 過 痕
右主翼	擦 過 痕
前脚支柱	破 断
右主脚	湾 曲
プロペラ	破 断

| (1) 前脚支柱 | 緩衝部材(エラストマー)取り付け部で破断していた。 |
| (2) 右主脚支柱 | 支柱の中間部で湾曲していた。 |
| (3) プロペラ・ブレード | 複合材ブレードは、2枚とも破断していた。 |
| (4) 右主翼 | 翼下面は、接地後翼を接地したまま地上滑走していたため、全体的に擦過痕があった。

エルロンは、破損していた。 |

| (5) 機首部 | エンジン・カウル右側に擦過痕があった。 |
| (6) 操縦系統 | 右主翼内のエルロン制御用ロッドが外れていた。 |

機長の口述、目撃者の口述及び機体調査の結果から、同機は、事故発生まで機体及びエンジンに異常はなかったものと推定される。なお、2.7.2に述べた機体の損壊は、機体調査の結果いずれもハードランディング時の衝撃によるものと推定される。
