航空事故調査報告書

航空・鉄道事故調査委員会

個人所屬 J R 1 4 3 5

所 属 個人
型 式 アビアシュド式ミストラルJ - R 5 3 2 L型
(超軽量動力機、複座)
識別番号 JR 1 4 3 5
発生日時 平成18年1月4日 16時30分ごろ
発生場所 茨城県水戸市

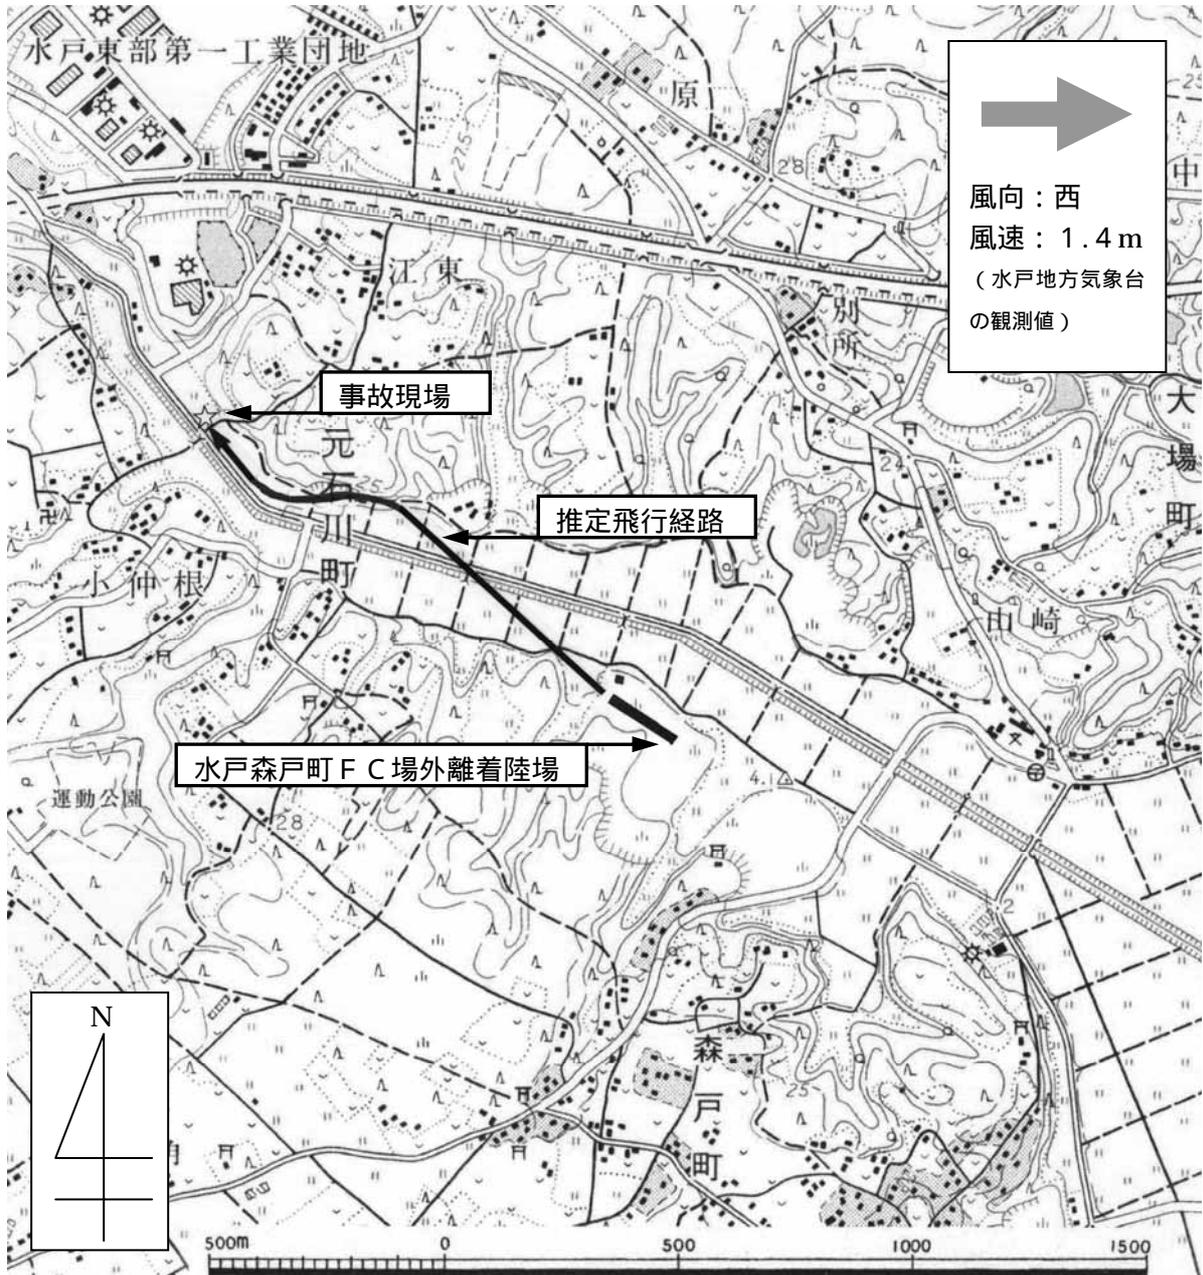
付図 推定飛行経路図

個人所属超軽量動力機JR1435(以下「同機」という。)は、平成18年1月4日(水)、レジャーのため、操縦者及び同乗者1名の計2名が搭乗して、茨城県水戸市の水戸森戸町FC場外離着陸場を16時25分ごろ離陸し、高度300ftの水平飛行に移ろうとしたところ、エンジン及びプロペラの回転が停止し、同場外離着陸場の西南西約1.2kmの水田に不時着しようとした際に、不時着予定地点の手前にある

電話線に車輪を引っ掛け、その場で横転し水田に落下した。これにより同機は大破し、また、電話線支柱が傾き、電話線は切断されなかったが一部損傷した。

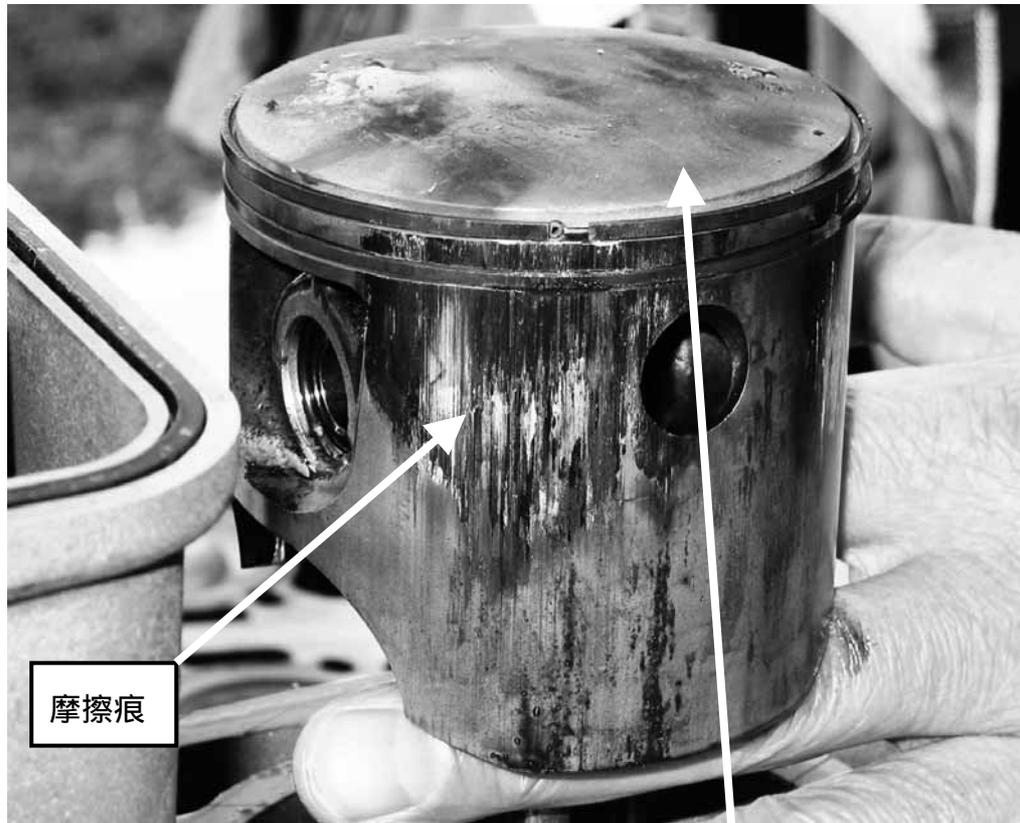
後方ピストン

エンジンの分解調査を実施したところ、2 気筒のうちの後方ピストンの外周のほぼ全周にわたって摩擦痕があり、シリンダー内壁にはピストン素材が付着していた。また、ピストンヘッドのカーボンの付着は、前方に比べ後方のほうが少なかった。

後方シリンダー内の燃焼温度が上昇して、アルミ合金製ピストンに素材の熱膨張が生じ、ピストンがシリンダー壁に強く擦れて、一時的に動きが拘束されたものと推定される。後方シリンダー内の燃焼温度が上昇したことについては、原因を明らかにすることはできなかった。

本事故は、同機が飛行中、後方シリンダー内の燃焼温度が上昇して、ピストンに熱膨張が生じ、ピストンがシリンダー壁に強く擦れて、一時的に動きが拘束されたことによりエンジンが停止したため不時着を試みたが、不時着予定地点の手前にある電話線に車輪を引っ掛け、その場で横転して水田に落下し、機体を大破したことによるものと推定される。
