## 航空事故調査報告書

航空・鉄道事故調査委員会

# 航空事故調査報告書

所 属 個人  
型 式 パイパー式 P A - 2 8 R T - 2 0 1 型  
登録記号 J A 3 8 1 6  
発生日時 平成 1 7 年 1 0 月 2 8 日 1 6 時 2 7 分ごろ  
発生場所 東京都西東京市向台町

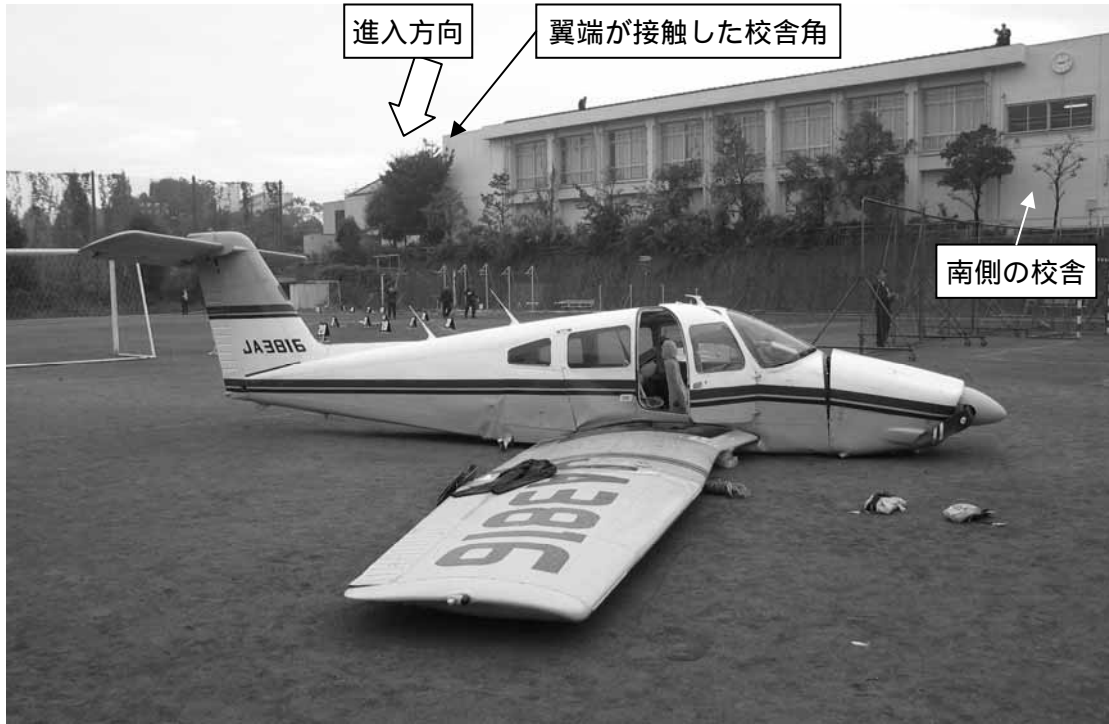
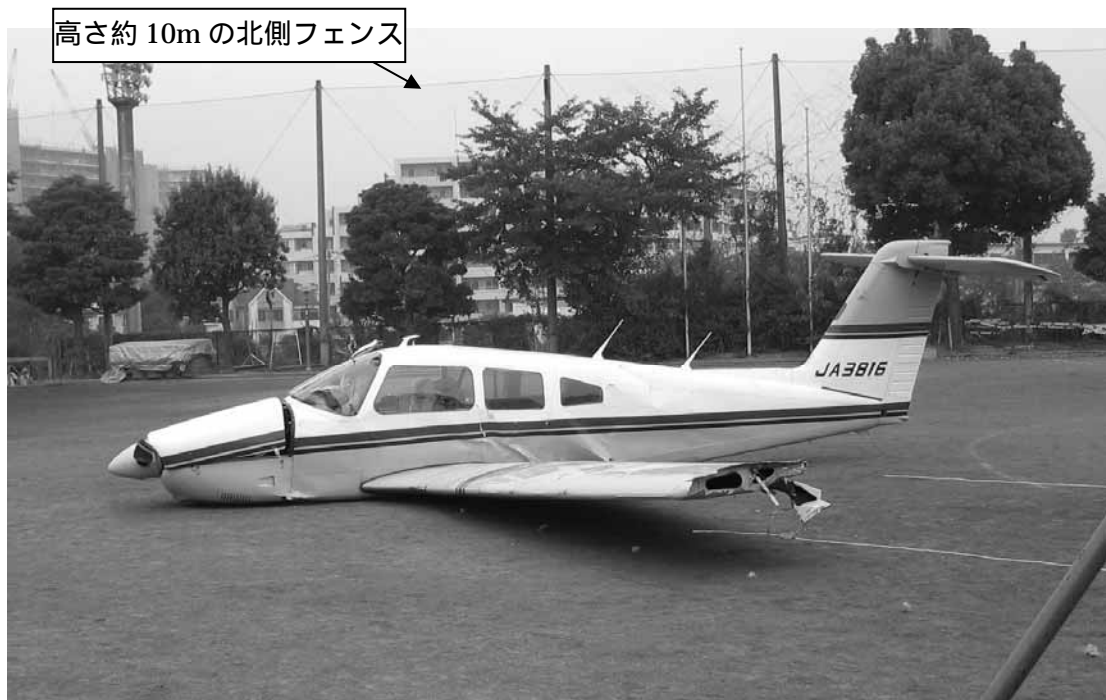
## 写真 1 事故機(1)

同機が、グラウンドに進入した箇所はグラウンドの南東の角で、校舎の北東端の壁面上部に接触痕があり、付近に翼端の破片が落下していた。

同機の、グラウンド接地位置と壁面上部の接触痕までの水平距離は約32mで、高さはグラウンド面から12.5mであった。

同機の接地痕は、幅約7.5mで、接地痕の始まりの左端に深さ約5cmの溝があった。

同機は、最初の接地位置から約33m北西の位置で停止し、機首を進入方向から左に約60°振り、240°方向を向いていた。

- (1) 胴体：機首部が下方へ折れ曲り、カウリングとキャノピーの間が破断していた。

- (2) 左主翼：翼桁下側胴体取付部が破断していた。

右主翼：翼桁上側胴体取付部が破断していた。

- (3) 脚：前脚部は下方から押しつぶされ、前脚ドラッグブレースがエンジン下部のオイルサンプ下側を破損していた。

- (4) プロペラ：ブレードは2枚共後方に湾曲していた。

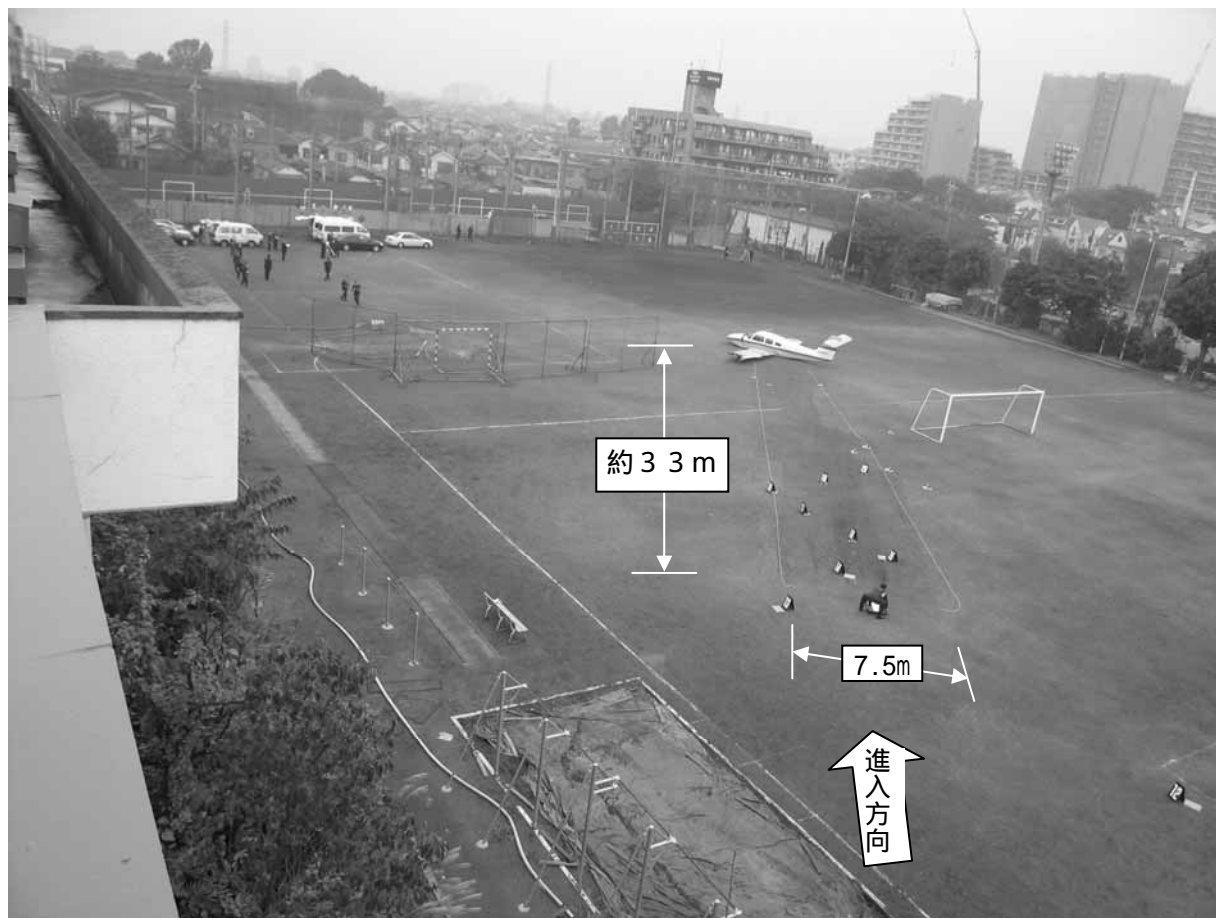
写真2 接触した校舎屋上からみた事故機

同機は、校舎に接触した高さと接地位置から、進入角約20°で接地し約33m滑走して停止したものと推定されるが、操縦席は損傷していなかった。

同機は、急角度の機首下げ姿勢と大きな降下率の状態から、接地直前の引き起こし操作で、同機の姿勢がほぼ水平になったときに接地したものと推定される。接地痕の最初の左端にあった溝は、左翼端のピトー管によるものと推定され、左翼下面に地面との擦過痕があり、右翼下面には地面と接触した痕跡がなかったことから、機体はやや左に傾いて左翼と胴体部が同時に接地したものと推定される。

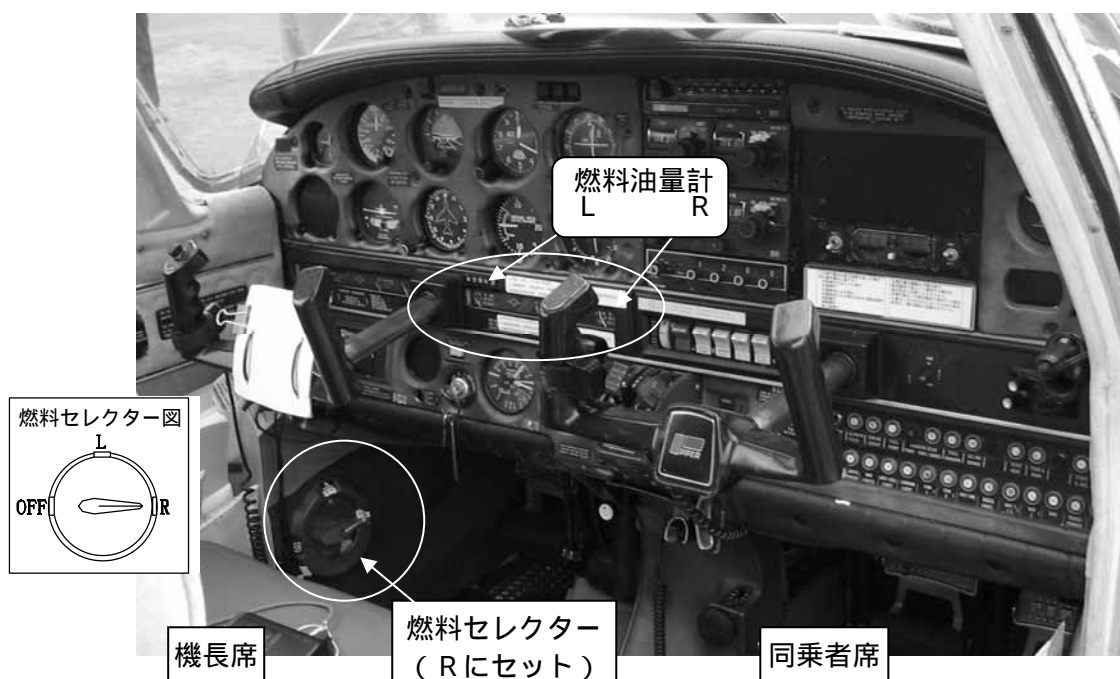
写真3 操縦席・燃料セクター

2.11.2 燃料系統の調査において、事故直後の同機の燃料セレクターは、右翼タン  
ク側にセットされていた。

同機の燃料セレクターは、右側にセットしてあった。機長は、飛行中も事故後機外に出る際も、燃料セレクターには触っていないと述べていることから、同機の燃料セレクターは、事故前の飛行中右翼タンクにセットされていたものと推定される。

同機は、残燃料10ガロンを指示していた右翼タンクを使用して約1時間飛行し、右翼タンクの燃料が枯渇したものと推定される。

右翼タンクの残燃料は138mであった。2.11.2に述べたとおり、燃料系統には異常がなく、右翼タンクからの燃料漏れもなかったこと及び同機のエンジンは、2.1に述べたようなエンジン音の変化の状況から、右翼タンクのわずかな燃料と空気を吸い、停止はしないものの出力を失った状態となったものと推定される。
