航空事故調査報告書

航空・鉄道事故調査委員会

I 有限会社ジャプコン所属 JA3870

所 属 有限会社ジャプコン
型 式 セスナ式R182型
登録記号 JA3870
発生日時 平成18年 2 月 8 日 14時43分ごろ
発生場所 長崎県壱岐市
壱岐空港滑走路02終端場外

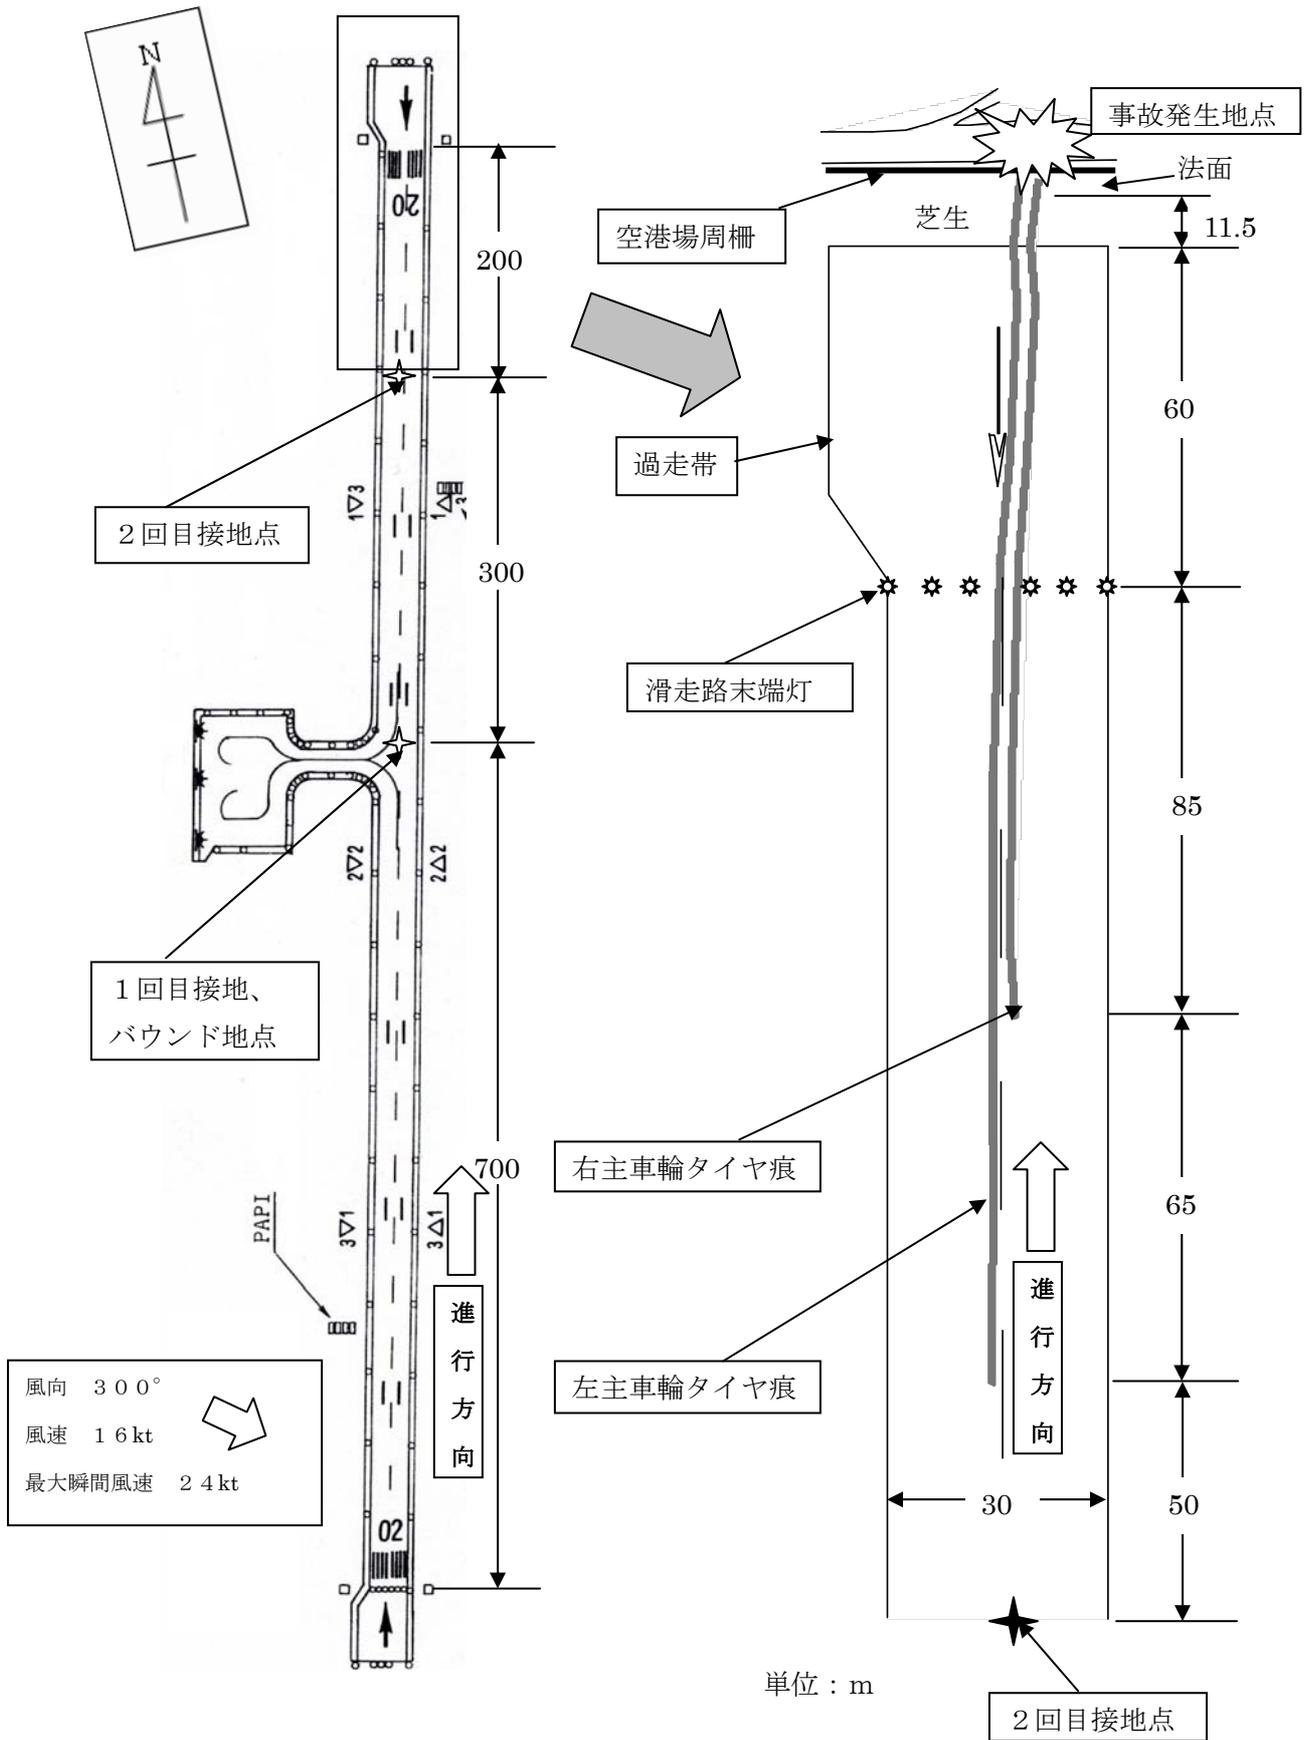
付図1 事故現場見取図

本事故の発生地点は、同空港の滑走路02過走帯を越えてから北へ約20mの市道下海1号線道路上であり、発生時刻は、14時43分ごろであった。

事故現場は、壱岐空港の滑走路02過走帯を越えて、空港場周柵に隣接した、市道下海1号線道路上であった。

同機は、道路をまたぎ機首を200°の方向に向け仰向けの状態で転覆しており、機体の垂直尾翼を含む尾部は、道路路肩に駐車中のトラック荷台に覆い被さる状態

滑走路02過走帯に接して芝生が11.5m続き、その先、空港場周柵までの間は約25°の下り勾配で、長さ約3mの法面であった。

滑走路には、滑走路02進入端より測って約1,050mの地点から、同機のブレーキ作動を示す左主車輪のタイヤ痕（滑走路中心線と平行）が、同機の転覆地点まで約225m残されていた。同約1,115mの地点から、ブレーキ作動を示す右主車輪のタイヤ痕（滑走路中心線と平行）が、同機の転覆地点まで約160m残されていた。

転覆した地点には、空港場周柵（高さ2.2m、長さ4m）が破損倒壊していた。（付図1及び写真1、2、3参照）

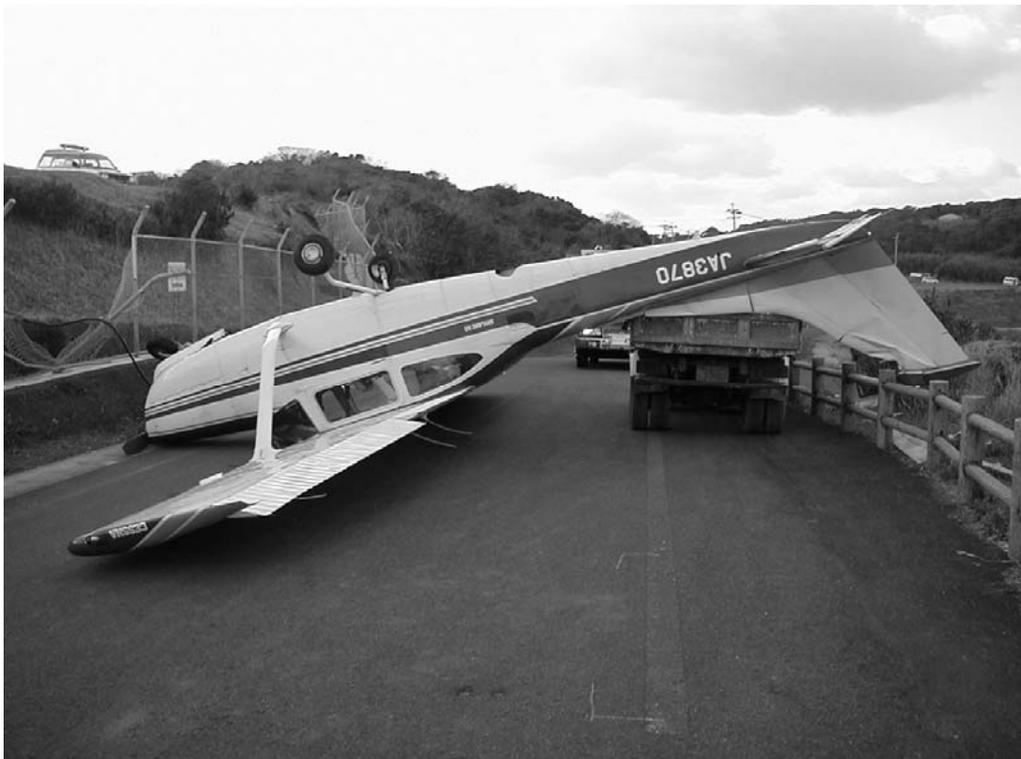
写真2 事故機

| (1) 胴体 | 前部変形、ノーズ・カウル損傷、垂直尾翼取付部及びドーサル・フィン部破損 |
| (2) 主翼 | 左右翼根部破損、右翼破損及び左主翼下面損傷 |
| (3) 尾翼 | 垂直尾翼破損 |
| (4) 主翼支柱 | 右支柱中央部で屈曲

左支柱は、胴体取付付近で屈曲 |

| (5) 前脚支柱 | リトラクト・アクチュエーター部で破断 |
| (6) プロペラ部 | 片側ブレード先端部が湾曲

スピナー頂部損傷 |

| (7) 主車輪 | 左主車輪バースト及び右主車輪擦過痕 |

機長及び同乗者の口述並びに機体調査の結果から、同機は、事故発生まで機体及びエンジンに異常はなかったものと推定される。なお、2.8.2に述べた機体の損壊は、機体が法面を下り、空港場周柵を破損、倒壊させて転覆し、トラック荷台に覆い被さるまでの間に生じたものと推定される。

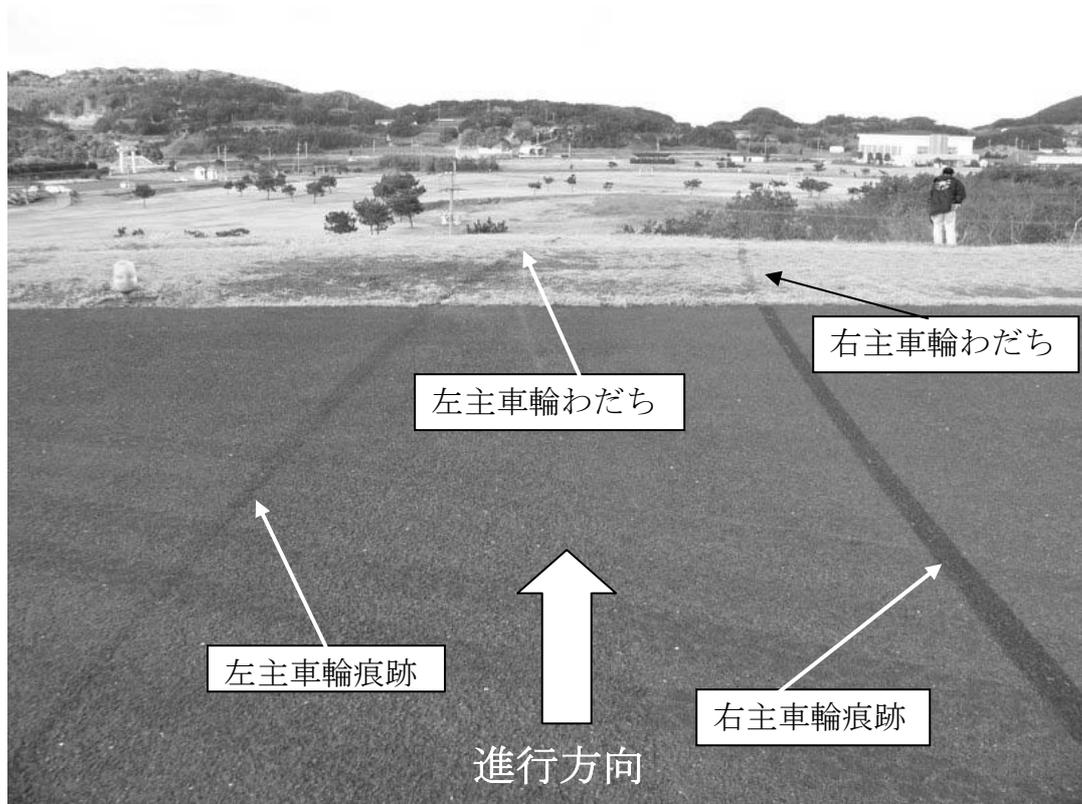
写真3 事故機主車輪痕跡

また、同機がオーバーランした芝生及び法面には、同機が転覆した地点まで、走行跡を示す主車輪のわだちが残されていた。

同機のタイヤ痕跡から、同機は、着陸滑走時左からの強い風があり、1,050mの地点から左主車輪ブレーキが、また、1,115mの地点から右主車輪ブレーキが効きはじめたものと推定される。

しかし、残余の距離が短い、滑走路02進入端から1,000mの地点に再接地し、1,115mの地点からの両主車輪によるブレーキ効果であったため、十分な制動が得られず、過走帯及び芝生を通過して、法面を下り空港場周柵を破損、倒壊して仰向けに転覆し、トラック荷台に覆い被さり機体を損傷したものと推定される。
