航空事故調査報告書

航空・鉄道事故調査委員会

Ⅱ 社団法人日本グライダークラブ所属 JA2845

所 属 社団法人日本グライダークラブ
型 式 ダイヤモンド・エアクラフト式
 HK36TTCスーパーデモナ型（動力滑空機、複座）
登録記号 JA2845
発生日時 平成18年3月12日 13時18分ごろ
発生場所 板倉滑空場

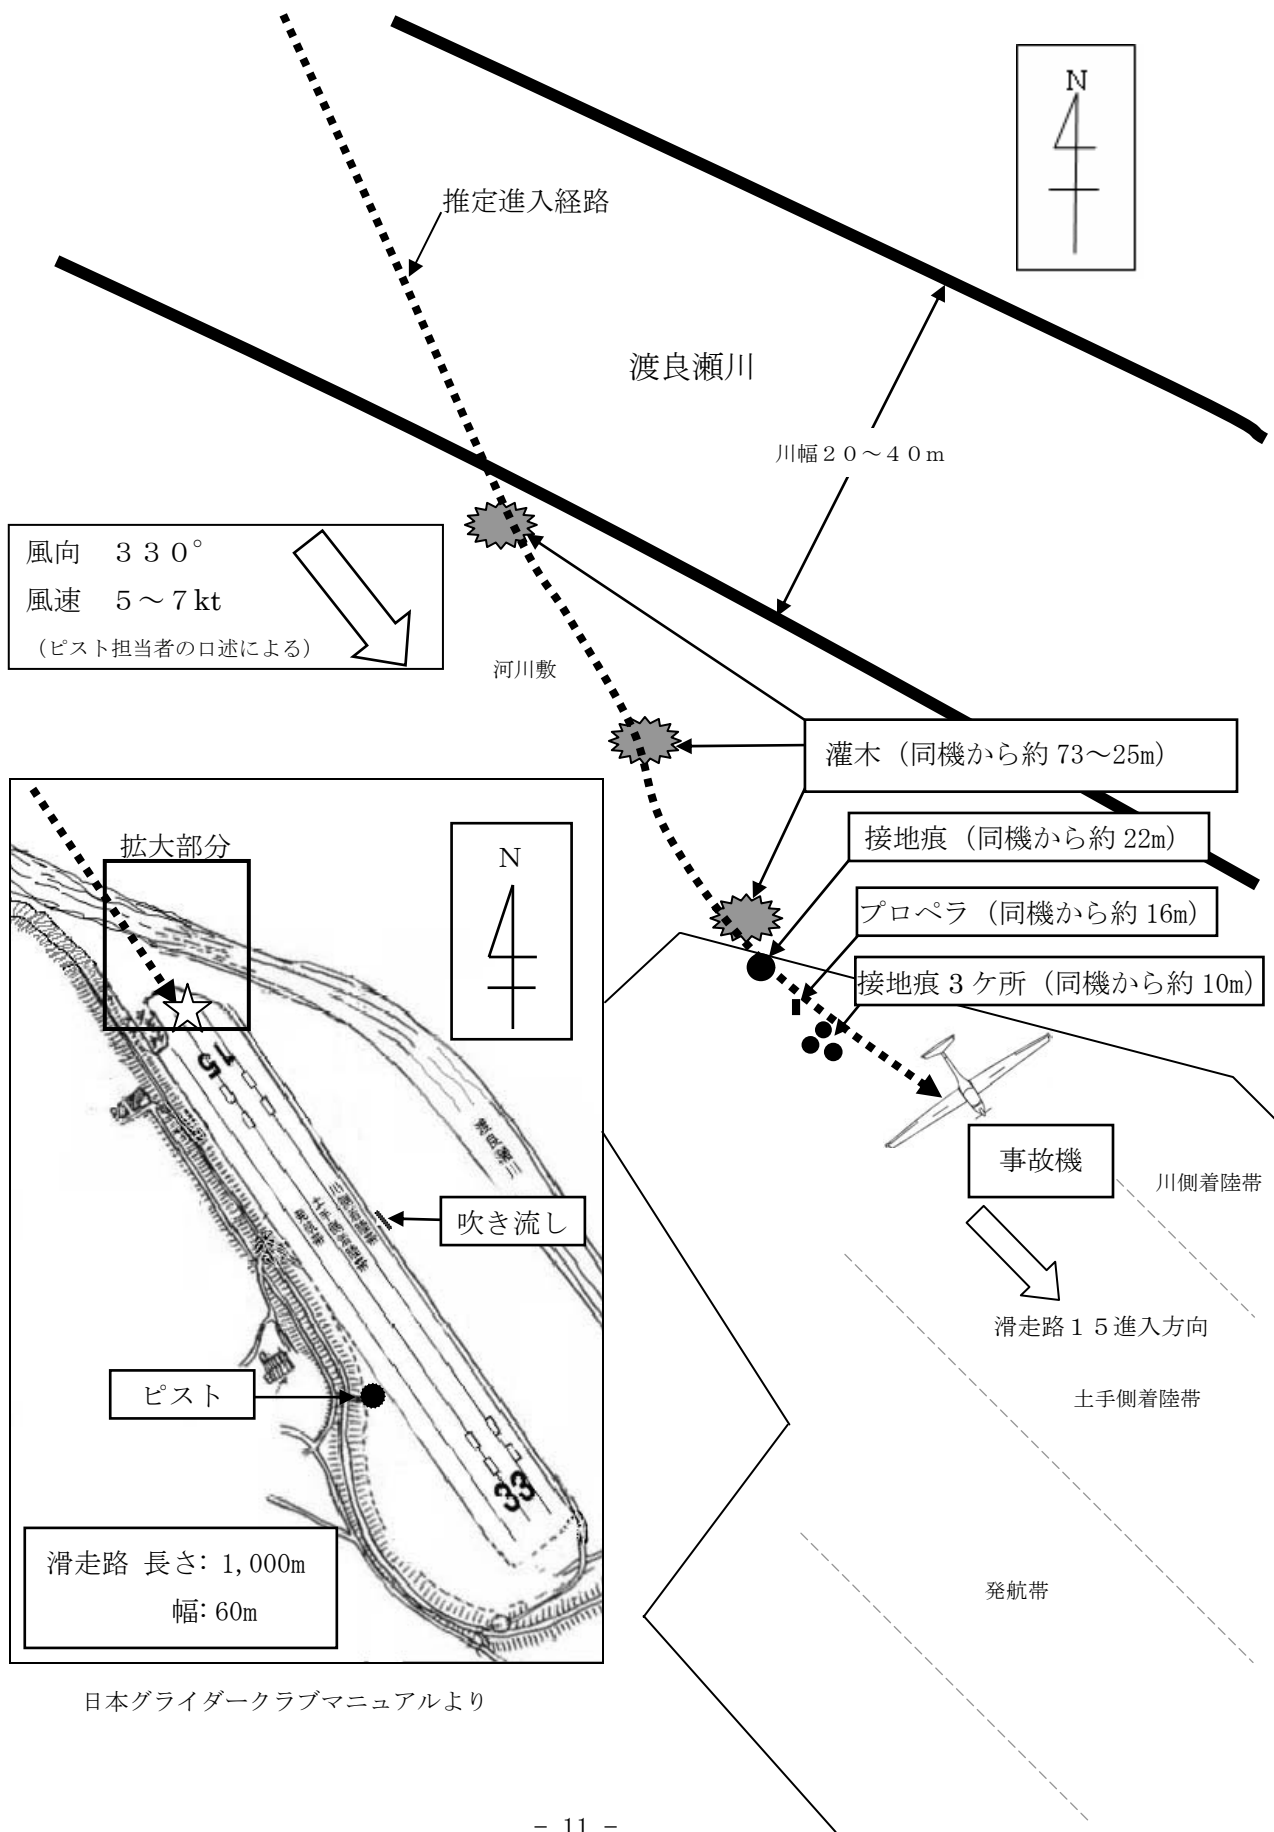
付図1 事故現場見取図

事故機は、滑走路15m末端から約30mの土手側着陸帯に、機首を165°に向け前のめりの状態で停止していた。同機から北北西73～25mにある河川敷の灌木等の頭頂部が刈り取られていた。同機から北北西約22mの地点に車輪の接地痕があった。同機から北北西約16mの地点に折れたプロペラ・ブレード1枚が落ちていた。同機から北北西約10m付近に車輪等による3ヶ所の接地痕があった。同機の周辺には破損した部品等が散乱していた。機体下部には破断した前脚と左主脚があった。プロペラとカウリングの間に灌木の枝が挟まっていた。エア・ブレーキ・レバーは半開でロックの位置であった。同滑空場の風向風速計は滑走路中央付近にあった。

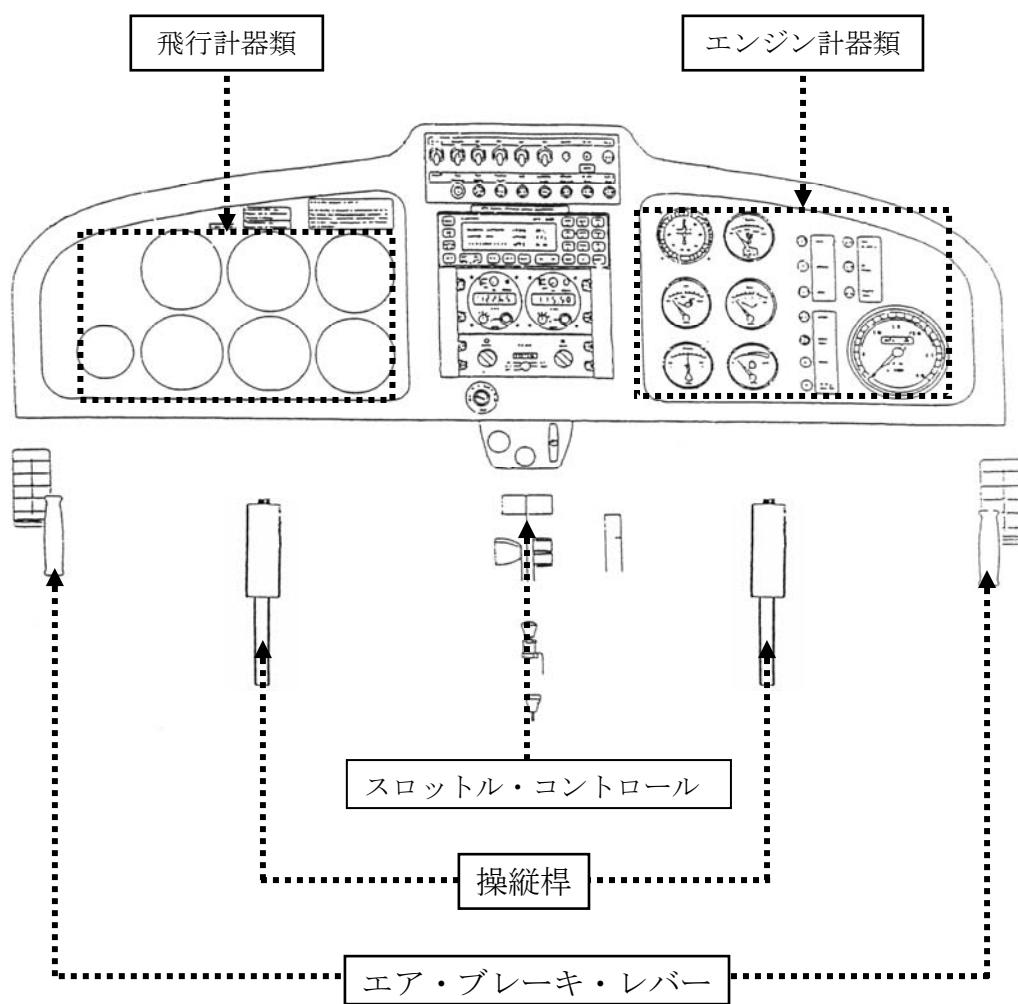
付図3 操縦席のレバー類及び計器類配置図

2.6.4 同機の右席には、右側にエア・ブレーキ・レバー、中央に操縦桿、左側にスロットル・コントロールがあるが、飛行計器は装備されていない。同機の左席には、右側にスロットル・コントロール、中央に操縦桿、左側にエア・ブレーキ・レバーがあり、飛行計器が装備されている。

の何れを行うべきか正確な手順が直ちに思い浮かばなかったことが考えられる。これは、機長が、同機の右席での慣熟が充分でなく、2.6.4に記述した、エア・ブレーキ・レバーとスロットル・コントロールの位置関係が左席の配置と逆になっていること、純粋な滑空機に比べエンジンの操作が付加的に必要となる同機に対応できなかったこと、これまでに多機種 of 操縦経験があるが、その多くがそれぞれ操縦操作の細部に違いがあること、及び着陸復行はAFRの時に行う程度であったこと等が関与した可能性が考えられる。最終的に、機長は操縦桿の引き上げのみを行ったが、同機は極端な低高度であったため灌木等に接触して機体を損傷し、プロペラとカウリングの間に灌木が挟まりエンジンが停止し着陸復行はできなくなったものと推定される。しかし、着陸復行ができていれば本事故は防ぐことができたと推定されることから着陸復行を行うべきであった。このためには、機長は着陸復行に必要な操作が直ちに行えるよう同機の操作特性を確認してから慣熟飛行を開始すべきであった。

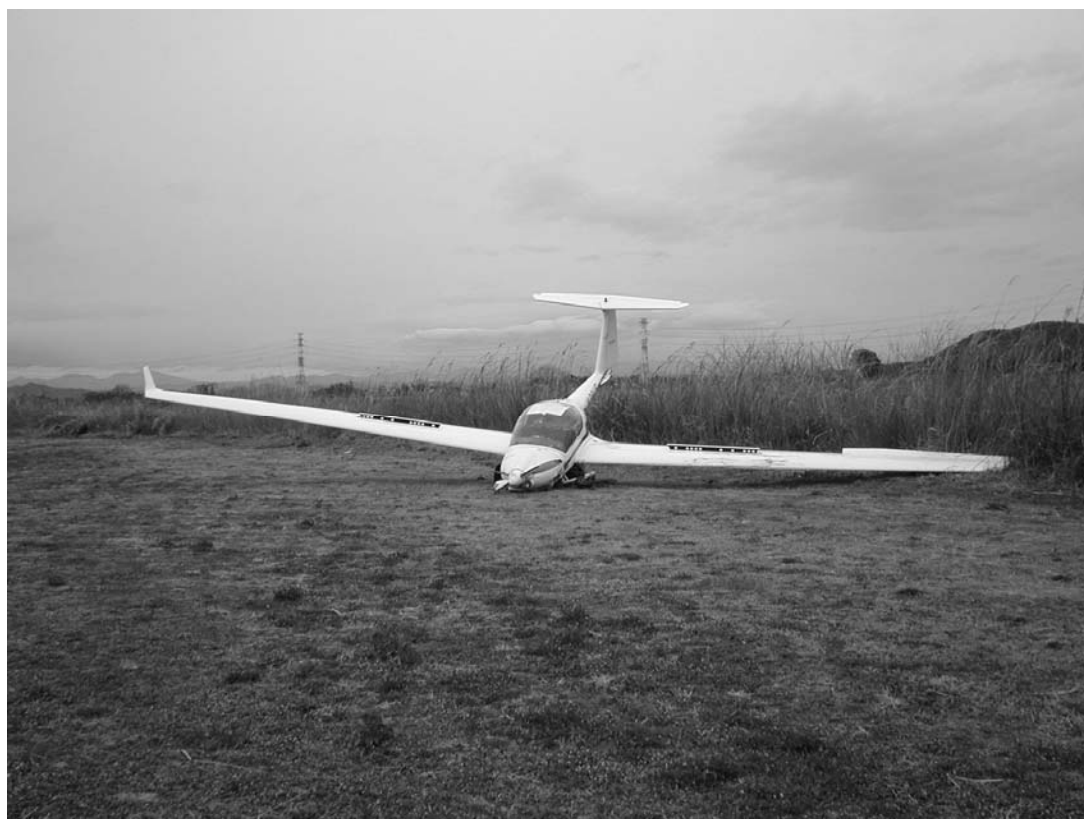
写真1 事故機

(1) 左主翼	損傷
---------	----

- (2) 前脚及び左主脚 破断
- (3) ノーズカウル 下面損傷
- (4) スピナー へこみ
- (5) プロペラ 1枚破断

同機の接地時の痕跡と機長及び教官の口述から、同機は、灌木等に接触後、機首が滑走路に対し右向き状態で左主脚から接地し、この左主脚を支点として機首が滑走路方向に回りながら機体が浮き上がった後、機首下げ姿勢となり、再度接地したものと推定される。その際、プロペラ1枚が地面に接触破断し、前脚と左主脚が破断し、その後も前のめりの姿勢で約10m草地を滑り、かく座、停止したものと推定される。

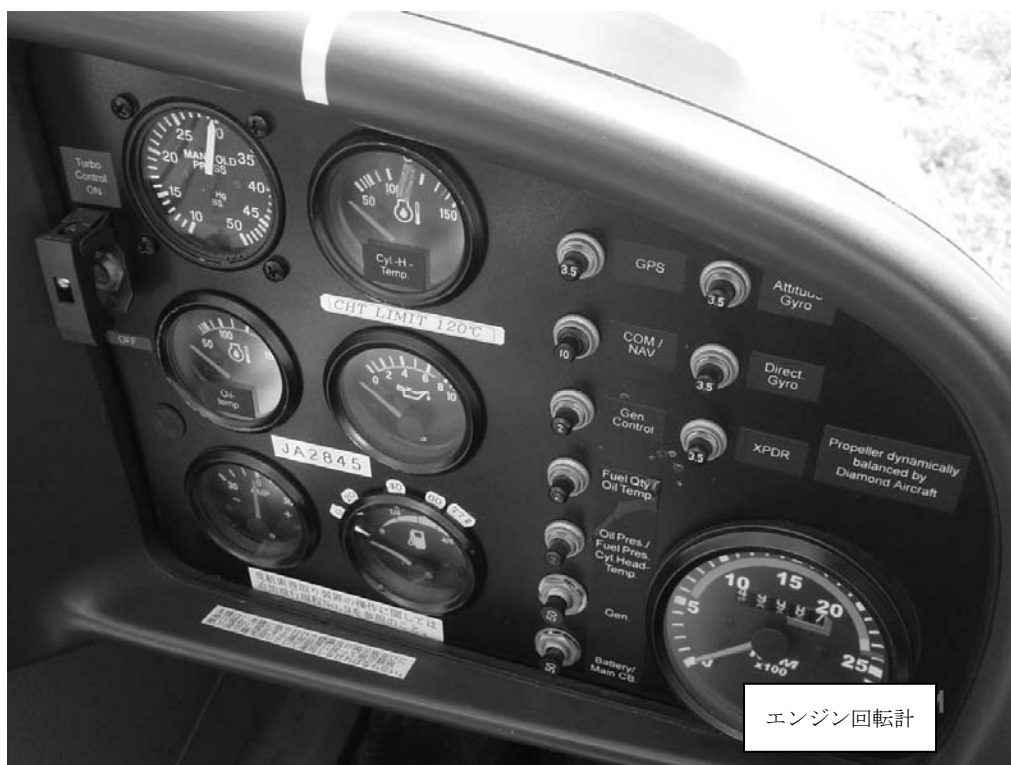
写真2 右操縦席の計器類

- (1) 機長は、2.2(1)に記述したとおり、滑空機による飛行経験はあったが、事故発生前の5ヶ月間に同型式機による飛行経験がなく、高度や降下率を左側計器板により確認をする等の、右席での操縦操作への慣熟が充分でなかったこと
