航空事故調査報告書

航空・鉄道事故調査委員会

VIII 朝日航洋株式会社所属 JA9303

所 属 朝日航洋株式会社
型 式 アエロスパシアル式A S 3 5 0 B型 (回転翼航空機)
登録記号 J A 9 3 0 3
発生日時 平成17年11月18日 11時44分ごろ
発生場所 長野県木曾郡木曾町
木曾福島場外離着陸場

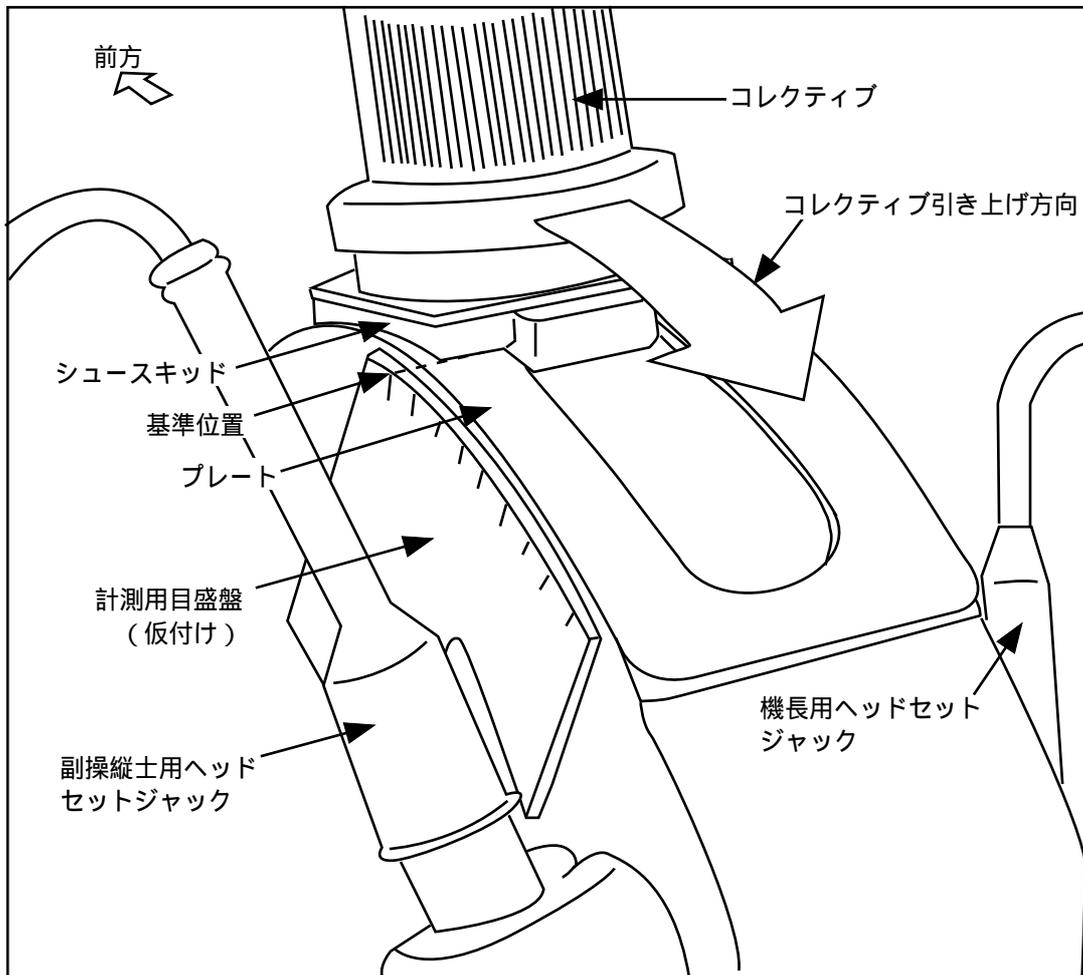
付図3 コレクティブ可動範囲の計測要領

以上の結果から、クリップがすき間に挟まった場合には、ホバリングに必要なトルクを得ることができないことが確認された。

- (3) 2.6で行った試験結果から、地上約6ftにおいて事故時の重量でホバリングに必要なトルクは、約58～60%（コレクティブの基準位置から約3.4cmの位置）であり、仮に同クリップがすき間に挟まったとすると、挟まった方向が縦、横どちらの向きであっても、このホバリングをするために必要なトルクを得ることができないこと

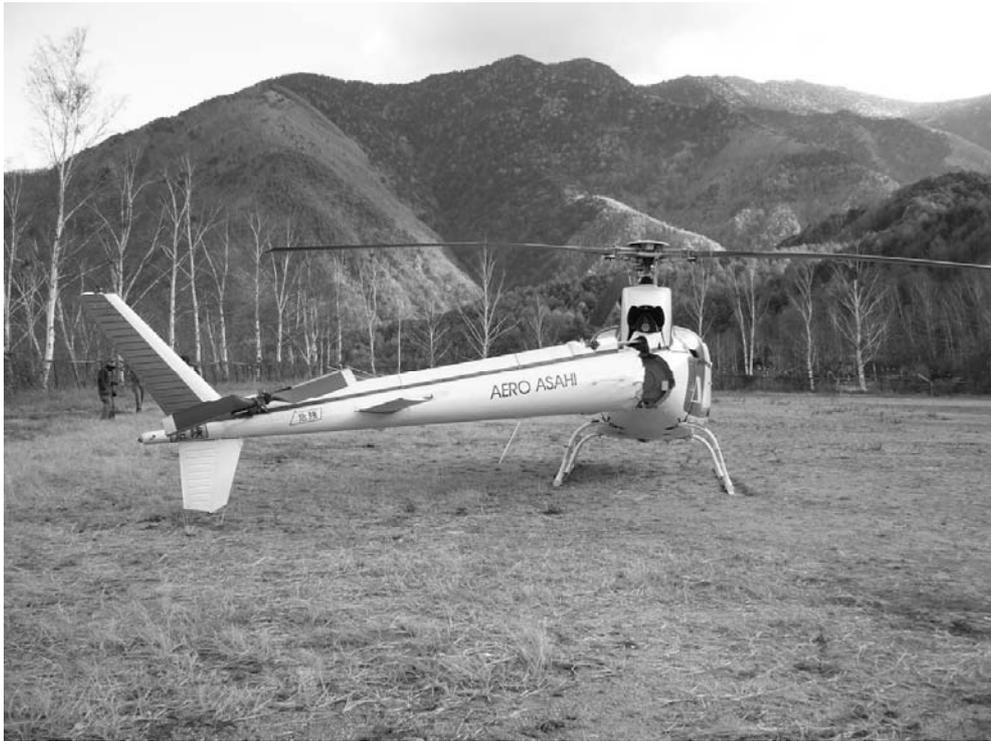
写真1 事故機

同機は、機首を070°方向に向けた状態で停止しており、テール・ブームが胴体との取り付け部付近で右半分が破断し、機軸に対し時計回りに約50°折れ曲がった状態であった。右側スキッドの右側約20cmの位置には、スキッドの接地痕(約220cm×20cm)があった。また、その約5m後方にはテール・スキッドによるものと認められる接地痕(約25cm×7cm)があった。このテール・スキッド接地痕は機体の中心線の延長上から30cm右側にずれた位置にあった。

右スキッドの停止位置の約20cm右側に、停止位置と平行して約2.2mにわたり同スキッドによると考えられる痕跡があること、右側スキッドのショック・アブソーバーが損傷していること、両スキッド後端のリア・スプリング・ブレードが曲がっていないこと、また、そのスキッドの後方約5mにはテール・スキッドによると考えられる打痕が、機体の中心線の延長線上から約30cm右側の位置に認められたことから、機体はホバリング移行時、ピッチ姿勢がほぼ水平かつ少し右に傾いた状態で、右側スキッドから先に接地したものと推定される。

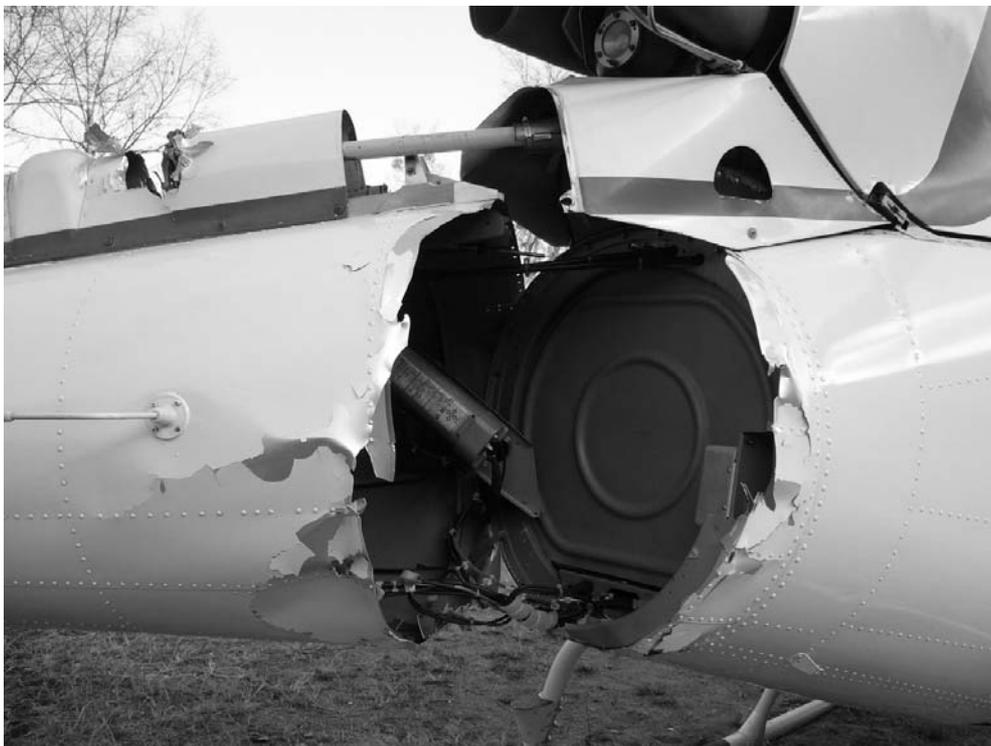
写真2 テール部破損状況

機体を後方から見て、上部を12時の方向とした場合、テール・ブームが、胴体との取付部付近で9時の方向周辺を残してほぼ破断し、更にテール・ブーム全体が機軸に対し左側に約50°屈曲、取付部の5時の方向下部外板座屈
テール・スキッド変形 |

その際にテール部分に慣性力による下向きのモーメントが作用し、胴体とテール・ブームの取り付け部分の上側部分が引っ張られると同時に、下側外板が座屈したことにより、テール・スキッドが地面に接触し、バウンドしたものと推定される。

その後、残っていたテール・ローターの推力により、テール・ブーム全体に左に移動する力が加わり、取り付け部の右側が更に破断し、テール・ブームの先端が約5m離れた地点に再接地し、停止したものと推定される。

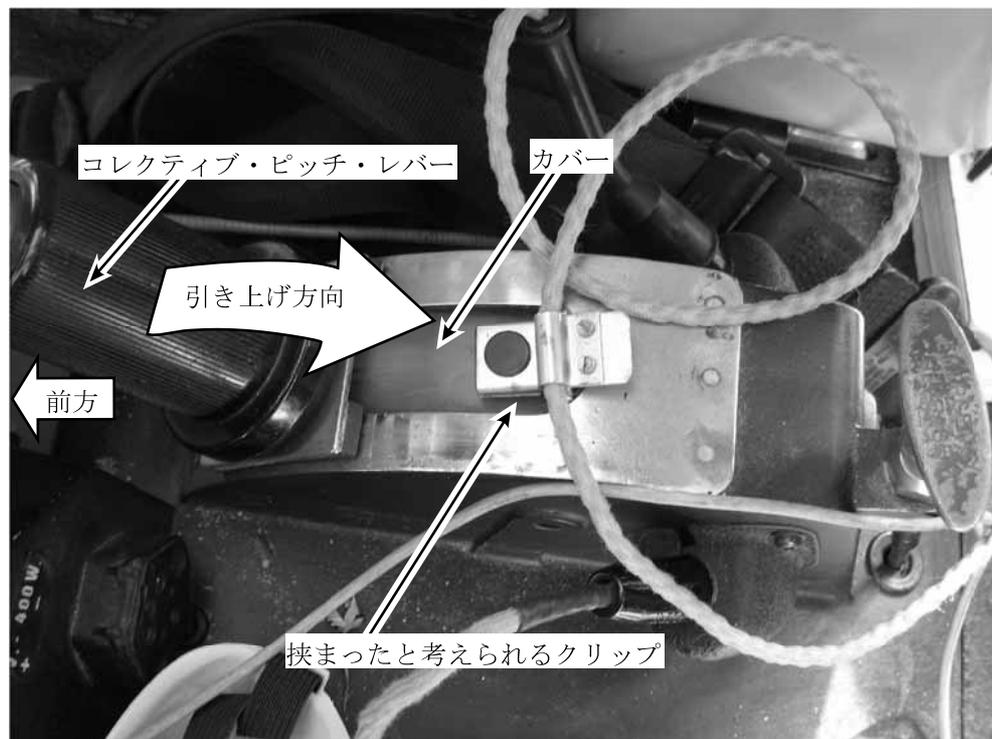
写真3 コレクティブ・ピッチ・レバー
(同機の状態を再現したもの)

また、移行操作を開始したのちコレクティブの動きが途中から制限されて、十分な出力が得られなかったと述べていることから、この時点で、既にクリップがすき間に位置し、機長の引き上げ操作によりコレクティブで挟みこんだ状態となり、これがコレクティブのそれ以上の動きを妨げていたものと推定される。

十分なホバリング出力を得ることができなかつたため、降下率が減少せずハードランディングに至ったことについては、ナビゲータの口述及び下記のことから、クリップが挟まり、コレクティブの動きが制限されたことによるものと考えられる。

本事故は、機長が着陸のためホバリングに移行し、機体の降下率を減少させようとコレクティブ・ピッチ・レバーを引き上げたが十分引き上げられず、必要な出力を得ることができなかつたため、機体がハードランディングし、損傷したことによるものと推定される。なお、必要な出力を得ることができなかつたことについては、コレクティブ・ピッチ・レバーとそのハウジングのすき間に、ヘッドセットのコードを固定するためのクリップが挟まったことにより、その動きが一部制限されたことによるものと推定される。

2.7.1に記述したように、クリップは純正付属品ではあるものの、すき間に挟まりやすい形状であった。また、2.7.2に記述したように、ハウジングへの異物の侵入を防止するためのSBが製造者から発行されていたが、ハウジングそのものもクリップが挟まりやすい形状であった。同社は、事故後、同種事故の再発を防止するためにクリップのコードへの取り付け位置をヘッドセットから約30cmの位置に固定し、床に垂れることがないようにするとともに、クリップの適正な使用の励行を指示した。

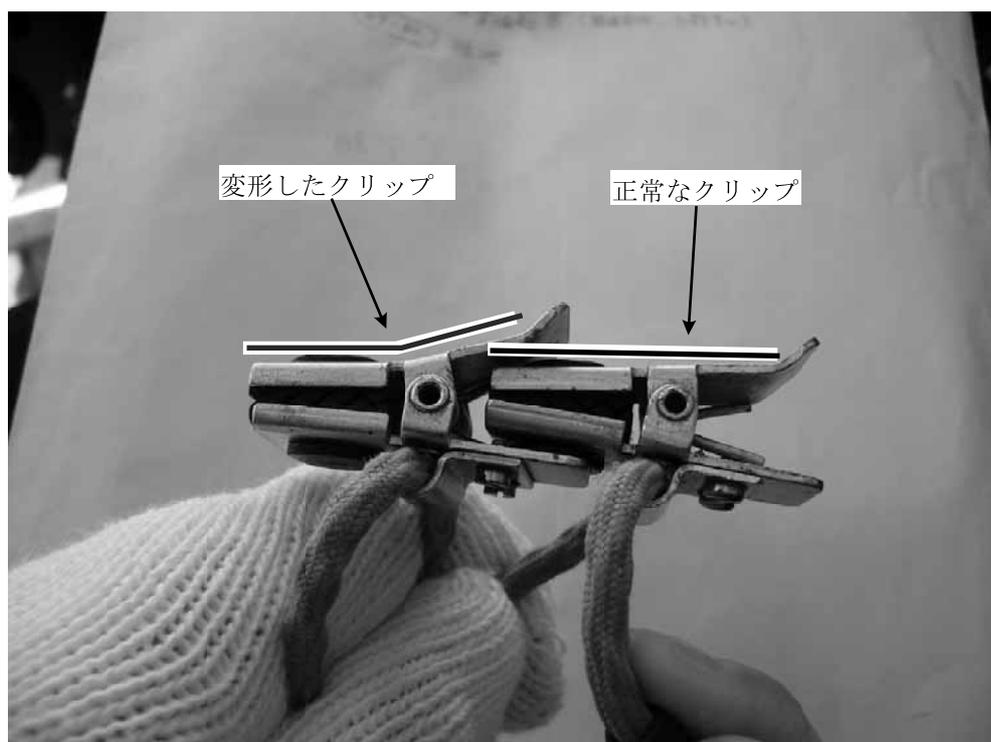
写真4 ヘッド・セット・クリップ

2.1 (2) でナビゲーターが述べているクリップは、床上にあるジャックから延びる約135 cmのヘッドセットのコードを固定するための純正付属品である。クリップはスチール製で、縦41 mm、横20 mm、厚さ8.5 (挟む側)～18.5 mm (つかむ側) で片面に磁石がついている。当該クリップを詳細に調査したところ、他の同型式のクリップと比べ、つかむ部分に変形しているのが確認された。しかし、その使用方法に関する製造者からの指示及び規定はなかった。そのため同社は訓練等において口頭により使用方法の周知を行っていた。

- (1) 2.7.1で記述したように、挟まったと考えられるクリップを同機に装備された別のクリップとその形状を比較したところ、明らかに当該クリップは変形していることが確認されたこと（同クリップは、スチール製で堅牢な作りであり、手などで簡単に曲げることは不可能であることから、コレクティブの可動部に挟まり、機長がコレクティブを引き上げた際に変形したと考えられる。）
- (2) 2.7.2に記述したように、同クリップの長辺がすき間に挟まるように置いた場合には、それがすっぽりと挟み込まれるような形状になっていること

また、クリップが挟まったことについては、機長がクリップをシートベルト等に固定していなかつたため、床に位置していたクリップが飛行中に移動したことが関与したものと考えられる。

同社以外の同様のクリップ付のコードが装着されている航空機の利用者にあっても、当該箇所の点検を行うとともに、必要な措置を講ずべきである。
