航空事故調査報告書

航空・鉄道事故調査委員会

IX 個人所属 JA 2 2 9 1

所 属 個人
型 式 ロラデンシュナイダー式LS3-a型（滑空機、単座）
登録記号 JA2291
発生日時 平成18年5月3日 17時05分ごろ
発生場所 群馬県おうらぐん邑楽郡板倉町
板倉滑空場

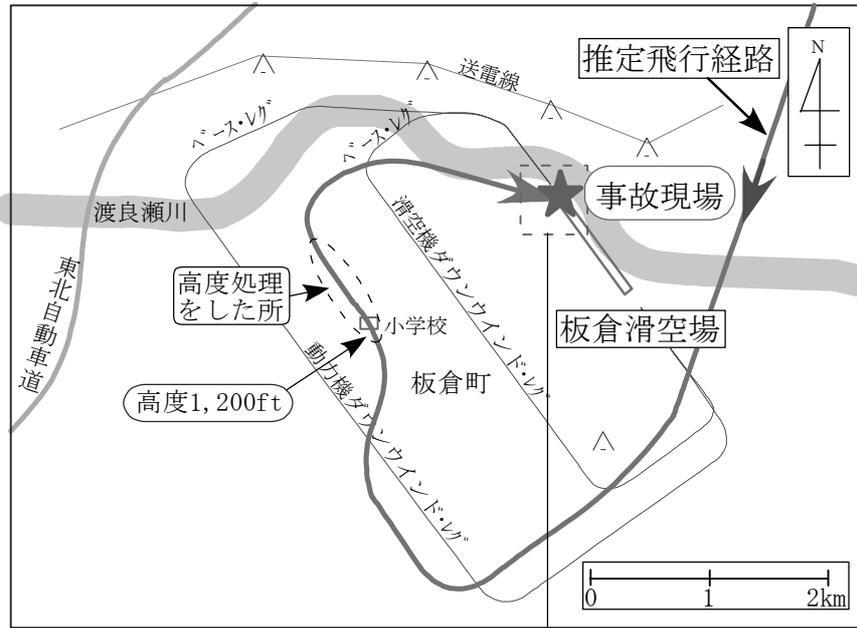
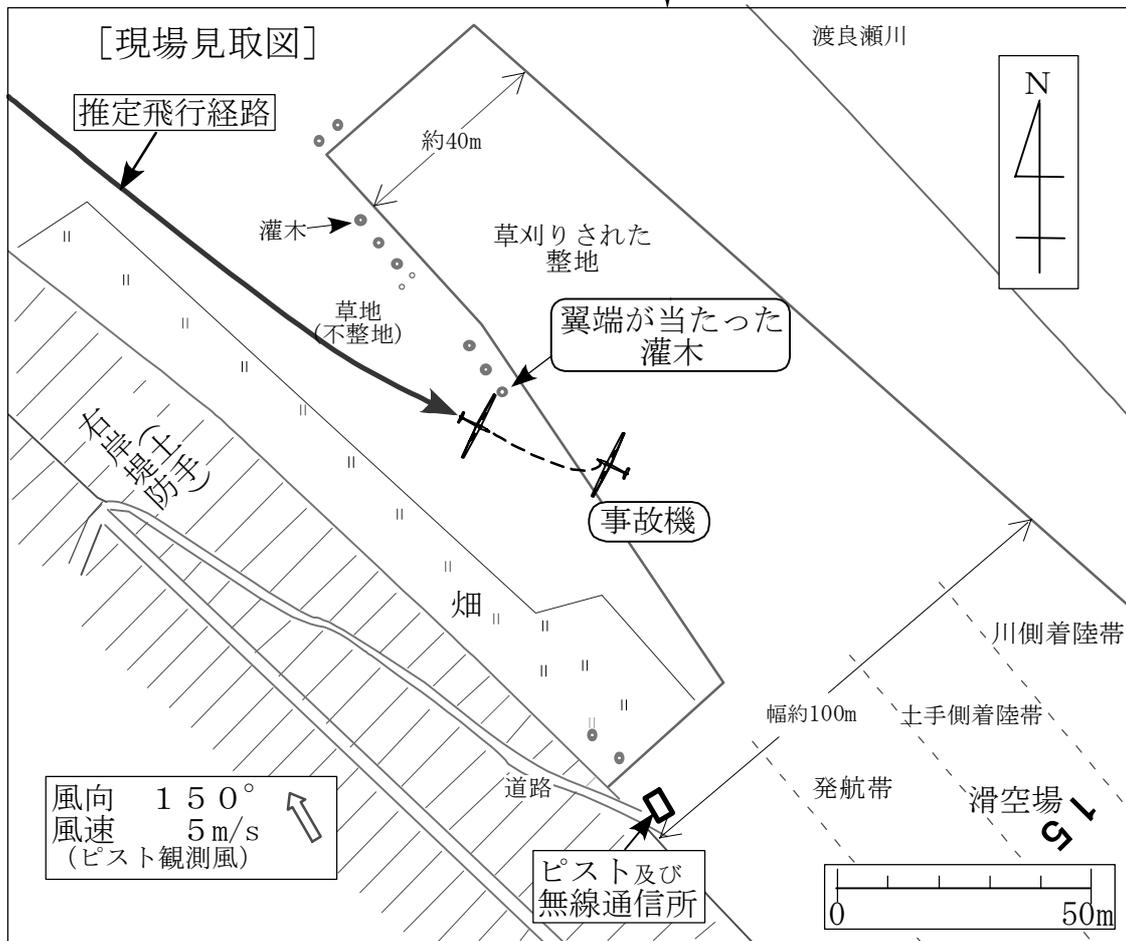
付図1 推定飛行経路図

個人所属ロラデンシュナイダー式LS3-a型JA2291（以下「同機」という。）は、平成18年5月3日、慣熟飛行のため、板倉滑空場（以下「滑空場」という。）を14時20分に飛行機曳航により発航し、同24分離脱した。約2時間半飛行後の17時ごろ、着陸のため滑空場の南西側ダウンウィンドレグに入り、高度調整のためダイブブレーキを使用して降下した。この際に高度が低くなり過ぎたため、滑走路15に斜めに進入した。

同機は、滑走路に到達できず、隣接する草地に接地する直前に左翼端が灌木に接触し、機首が水平方向に反転して落下し、機体を損傷した。

事故の30分くらい前に同機から、滑空場の東方約10km、高度3,000ftの位置通報があった。その後同機は滑空場上空を飛行していたようだった。事故の約5分くらい前にダウンウィンドレグの通報があり、私は同機の着陸を待っていた。しばらくすると、土手と灌木の間を低く進入してきた。これでは滑走路に着けないだろうと思って見ていると、灌木がなくなったところを通り抜けるようにゆるやかな旋回に入って、それで左翼を木に当てたようだった。

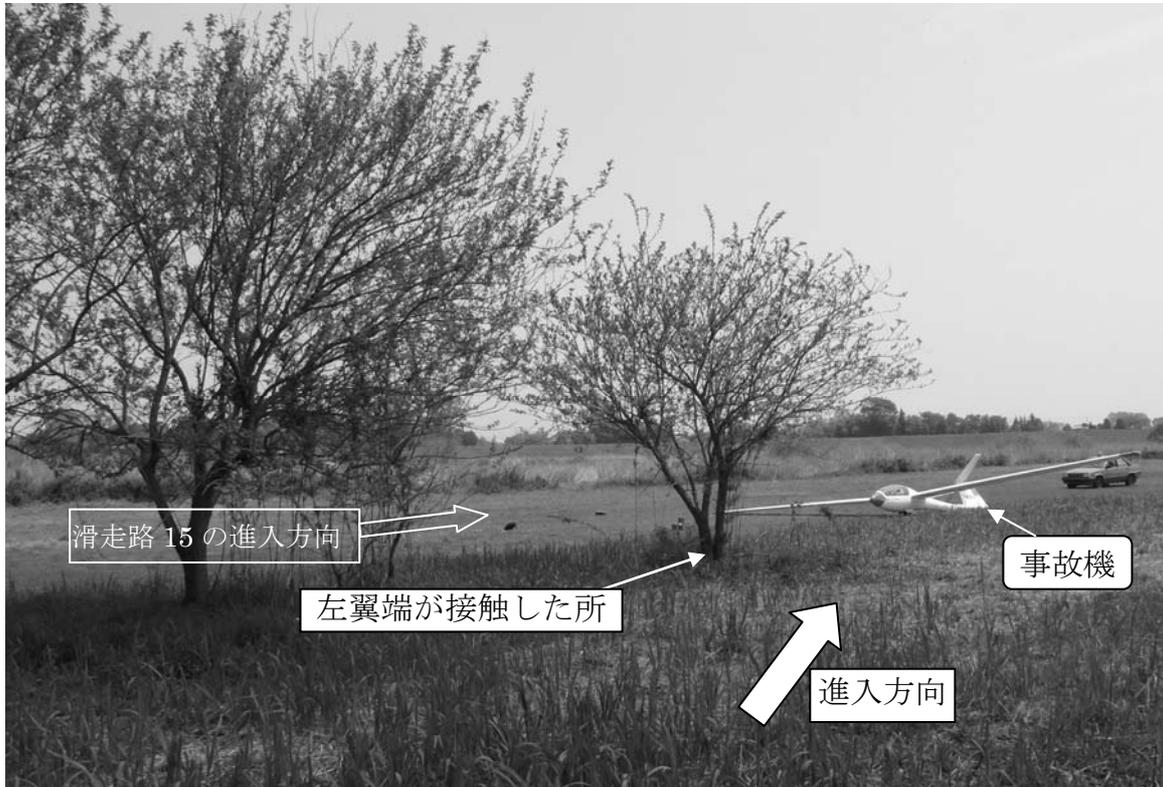
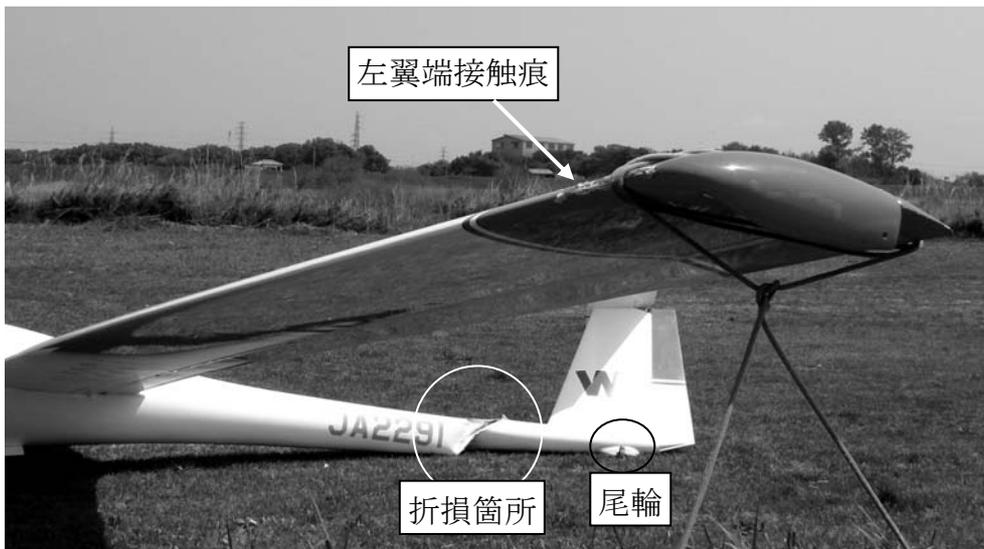
写真 事故機

- (1) 胴体 後部折損
- (2) 左主翼 翼端塗装剥離
- (3) 尾部 尾輪損傷

同機の左主翼は、翼端から約20cmの長さで翼前縁の塗装が剥がれていた。また、尾翼の付け根付近がくの字に折れており、尾輪の取付部が変形していた。

左翼前縁に筋状の跡が見られたが、機体の他の部分については擦過痕や打痕、変形は見られなかった。
