航空事故調査報告書

I	海	上	保	安	庁	所	属	J A 9 5 3 2
II	個		人		所		属	J A 7 6 7 0
III	個		人		所		属	G - K I R K
IV	個		人		所		属	自作航空機

平成18年 9 月 29 日

I 海上保安庁所属 JA9532

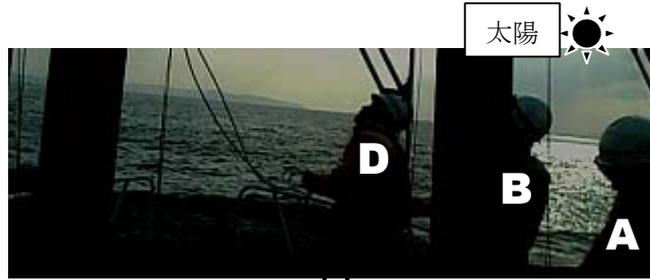
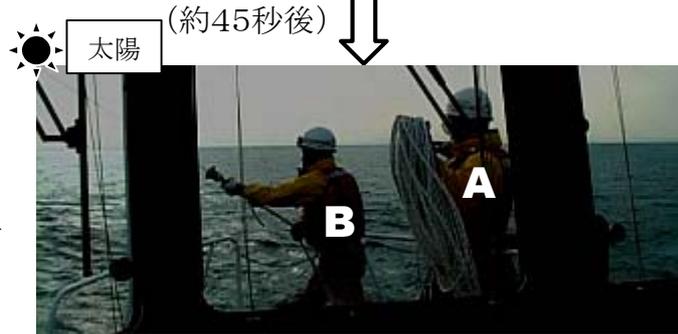
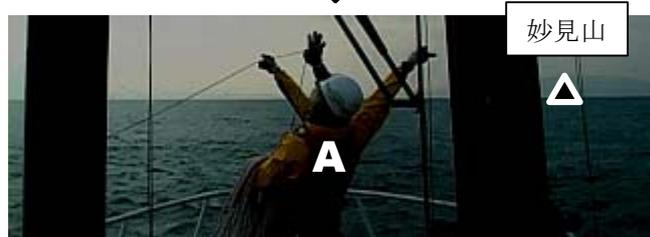
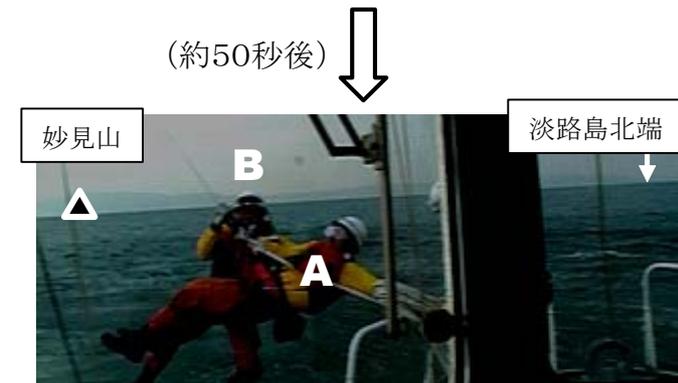
付図2 船首方位の変化

同船の船首方位は、ビデオ映像に写っていた主な目標(太陽光の海面反射、妙見山及び淡路島北端)の方位及び撮影方向を考慮すると、救難士Dが船首デッキに降下したときはほぼ南に向いていたものの、その約45秒後に救難士Bがホイストフックを確保したときはほぼ南西、その約30秒後に救難士Aが吊り上げ準備完了の合図を出したときはほぼ西、その約50秒後の事故発生時にはほぼ北西を向いており、時計回りに変化を続けていた。

(2) 上記(1)の後、同船は2.9.2(1)で述べたように、同機のダウンウォッシュの影響を受け右後方に押し流されながら、その船首方向は更に右に変化し、同機と同船の距離は大きく離れていったものと推定される。

(3) 2.9.2(1)及び(2)で述べたように、救難士A及びBが左方向に引かれたころの船首方位は約300度であったものと推定される。

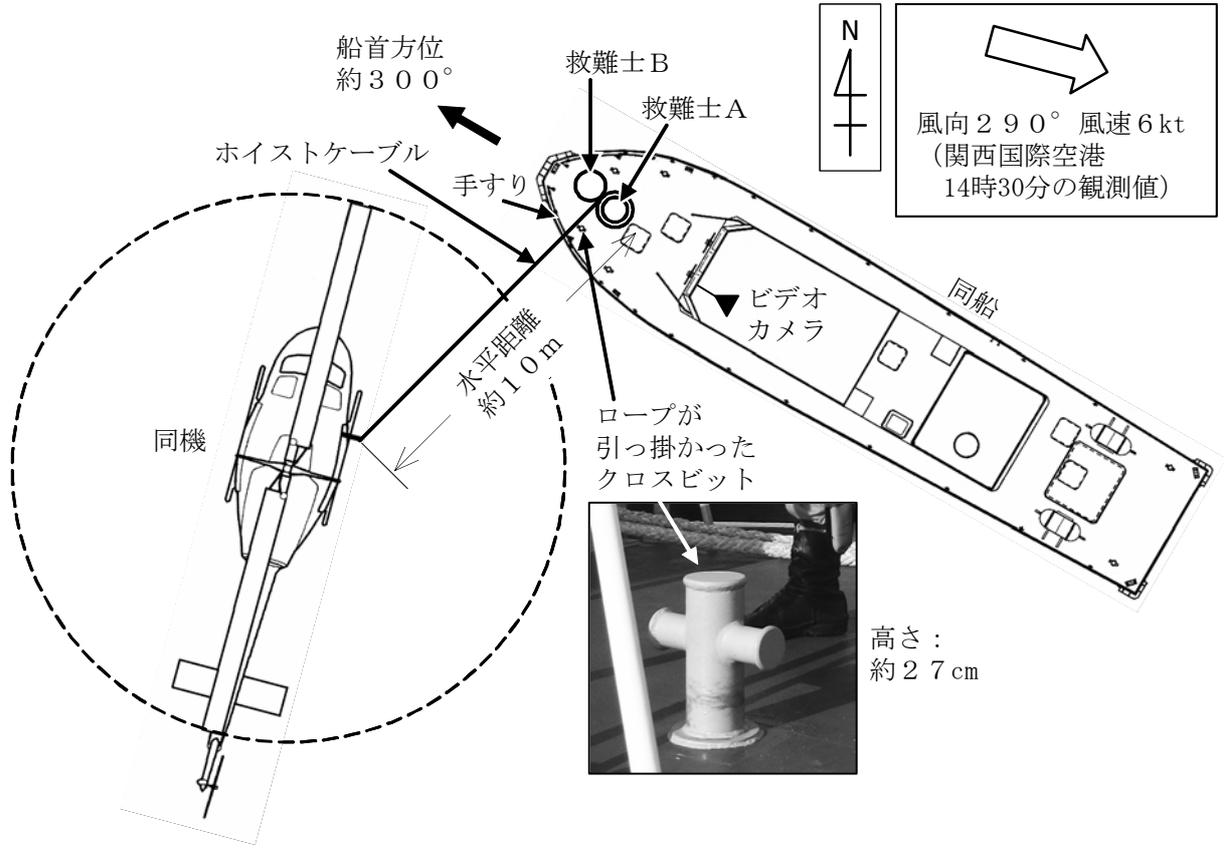
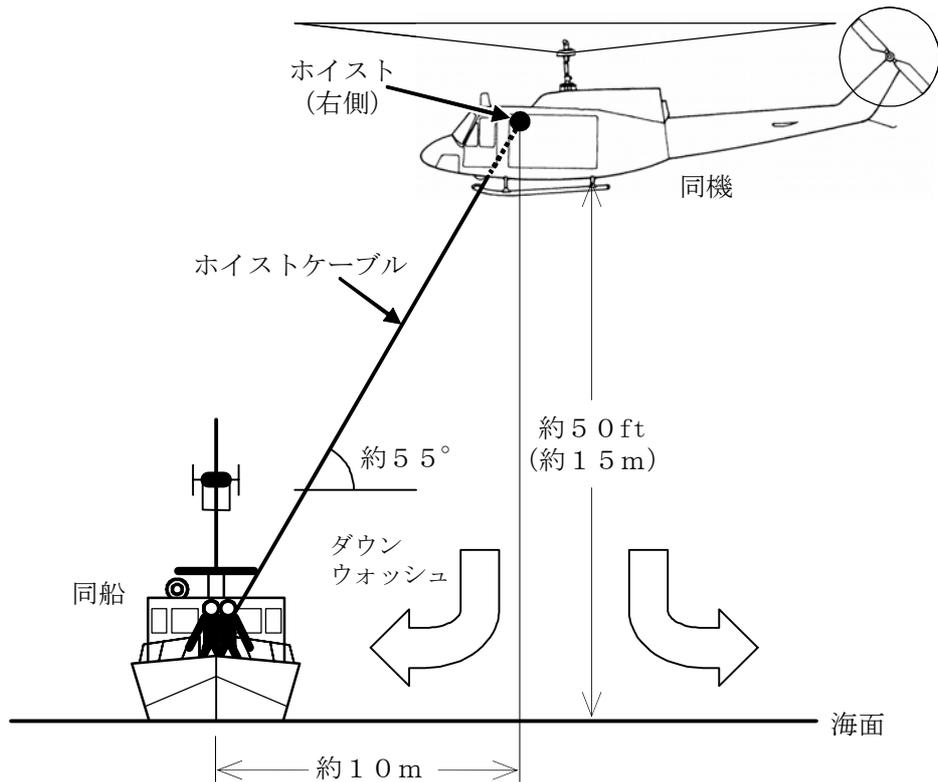
付図3 推定相対位置

(2) 吊り上げ時におけるケーブルと水平線とのなす角度は約55度であった。

2.9.1(2)で述べたように、ケーブルと水平線がなす角度は約55度であり、同機の高度が約50ftであったことから、同機のホイスト部は同船船首部の左方向に約10m離れた位置の上空にあったものと推定される。

- (4) (3)の後、救難士Aがケーブルに身体を預ける状態で低い体勢になったときに、左腕に掛けていたロープの束の数本が、クロスビットに引っ掛かった状態でいったん船外に振り出され、その後同船の手摺り越しにぶら下がる状態になったものと推定される。このとき救難士Aの左腕はロープにより同船の手摺り越しに締め付けられ、2名分の体重が救難士Aの左腕だけにかかったため骨折したものと推定される。

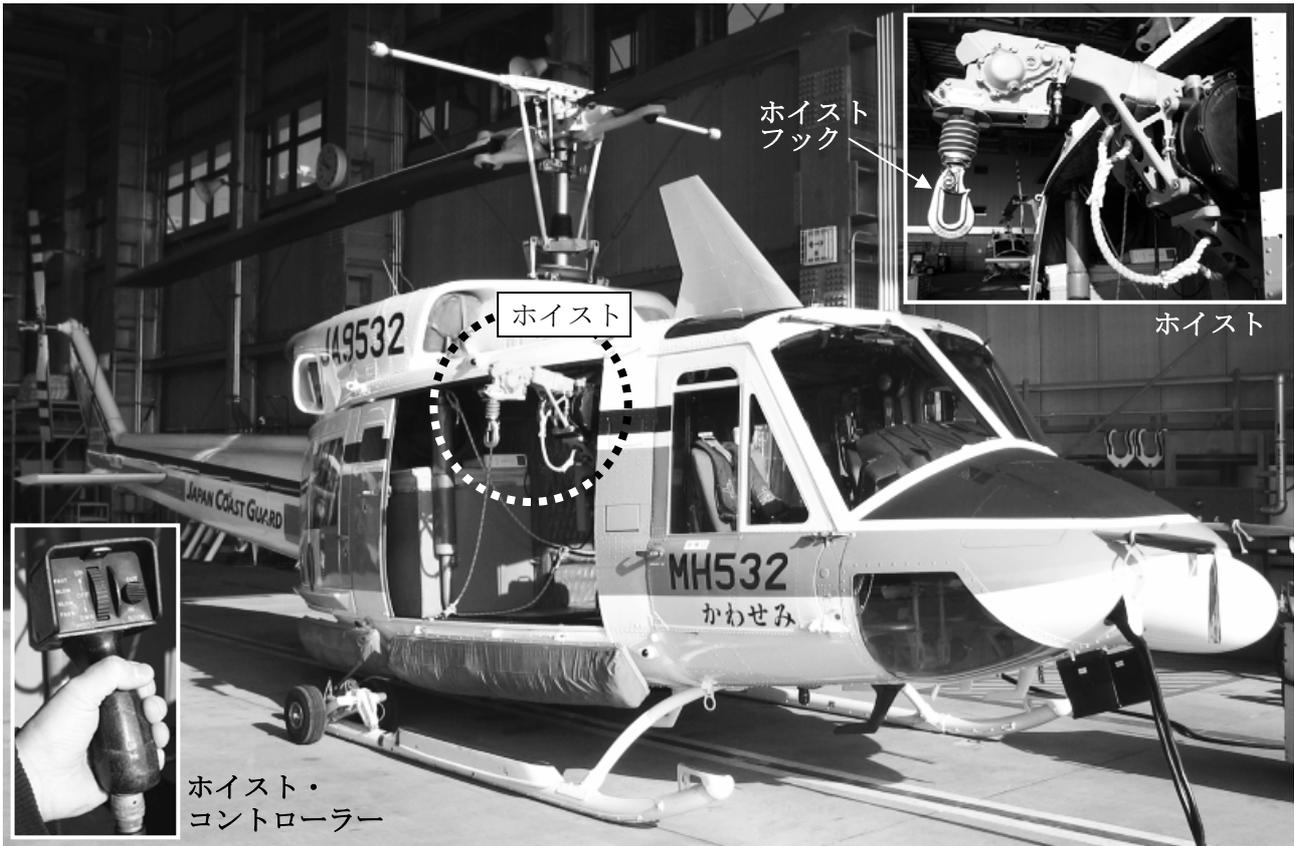
写真1 事故機

損壊なし

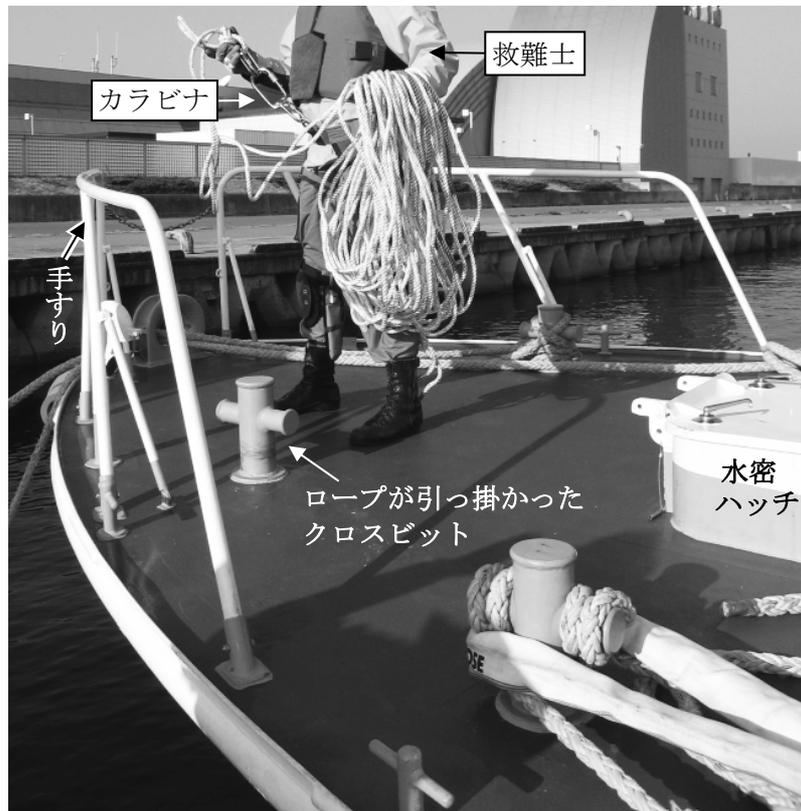
写真2 巡視艇前方デッキ

事故現場は、同船の前方デッキであり、同デッキの広さは約9㎡であるが、左右に手摺り及び4本のクロスビット、中央の船橋寄りに水密ハッチが設置されており、平坦な部分の広さは同デッキの1/3程度であった。

① 今回のような訓練においては、ロープが障害物等に絡まないようロープ及び障害物に対策を講じること、仮にロープが絡まった場合でも容易に身体から放すことができるように保持する等の対策をとること

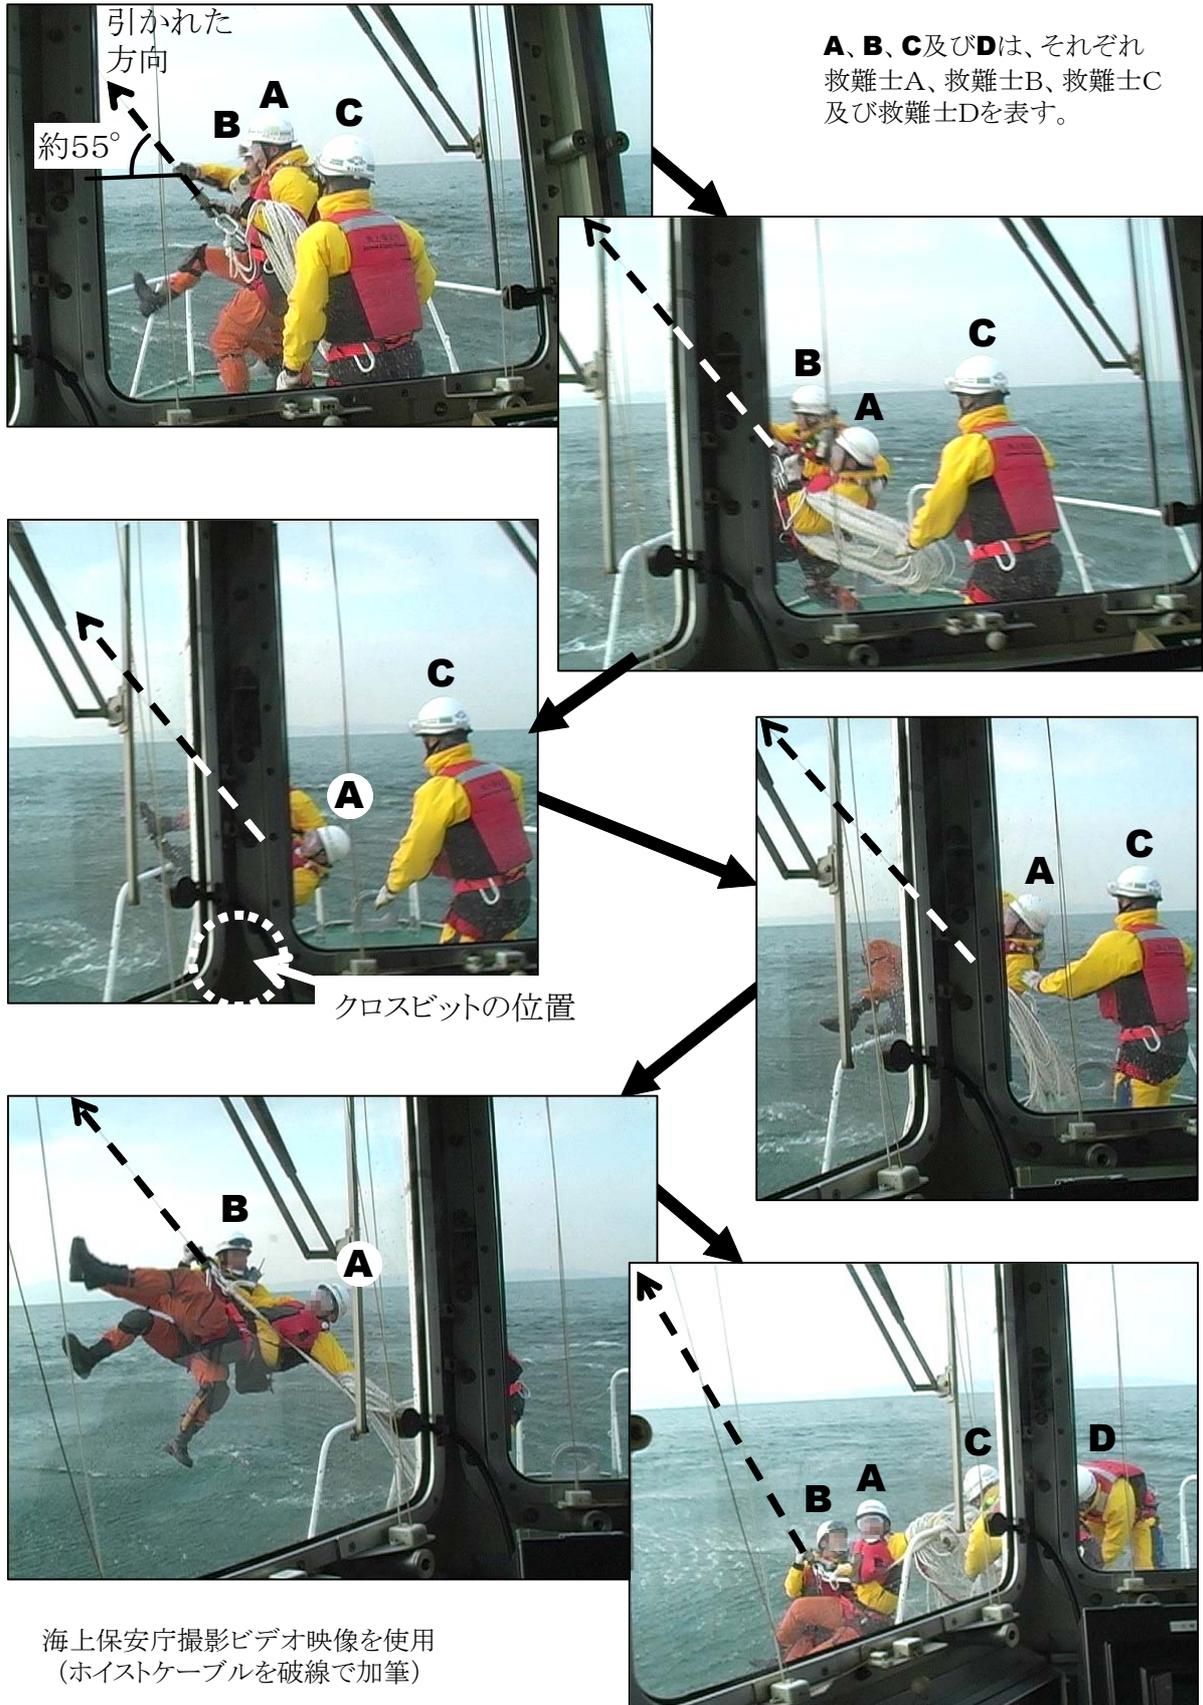
写真3 事故の状況

- (1) 2.1(4)①及び②の口述から、吊り上げられた救難士2名は、準備ができた旨の合図を同機のホイストマンに対して送っており、吊り上げられる心積もりはしていたものと推定される。
- (2) ロープは手で持つことが基本であるが、長さ60mのロープを束ねた場合約30数本の束となり、手では持ちにくく、救難士Aはカラビナをホイストフックに掛ける時に、手に持っていたロープを左腕に掛けてしまったために、とっさにロープを腕から外すことができなかつたものと推定される。
- (3) 2名の救難士がケーブルに引かれた瞬間は、同機が同船の左上方約55度であり、通常の吊り上げ角度ではなかつた。そのため救難士2名には心積もりはあつたが、直立に近い姿勢で待機していたことから、救難士Aの反応がやや遅れ瞬時に体勢を整えることができなかつたものと推定される。その結果、救難士Aはケーブルに身体を預ける状態で頭が低い状態になり、ロープがクロスビットに掛かることになつたものと推定される。

本事故は、同機が同船から機動救難士2名を同時に吊り上げる際、斜めに引いてしまう結果になったことから、1名が体勢を崩して左腕に掛けていたロープが同船前方デッキの構造物に引っ掛かった状態で2名が船外に振り出され、同船の手摺り越しにぶら下がる状態となり、その結果2名分の体重がロープを腕に掛けていた救難士の左腕に掛かったため、その左腕を負傷したことによるものと推定される。
