航空事故調査報告書

航空・鉄道事故調査委員会

所 属 個人
型 式 ヒューズ式269C型（回転翼航空機）
登録記号 JA7670
発生日時 平成17年9月27日 17時36分ごろ
発生場所 秋田県大仙市

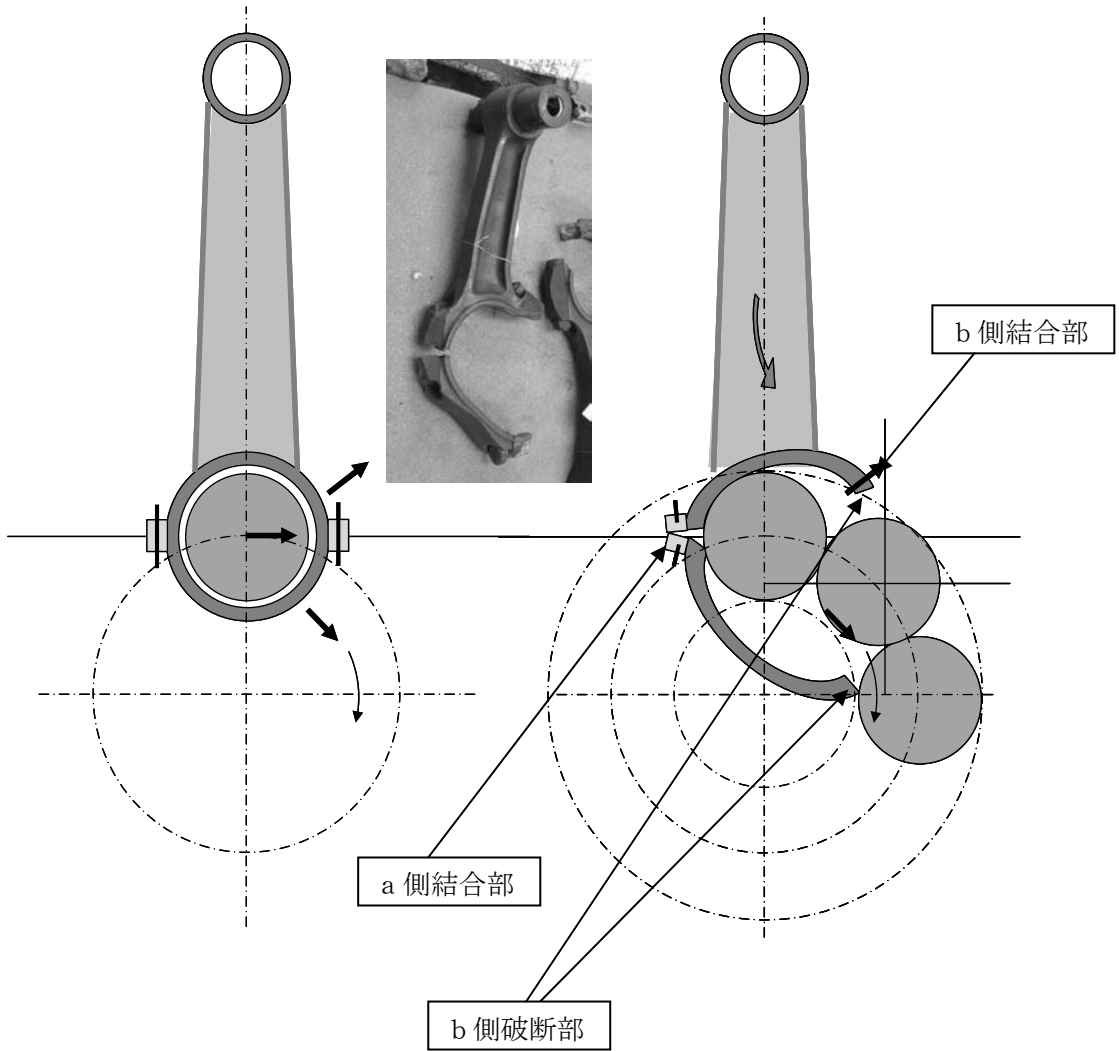
付図3 NO.1 コネクティング・ロッド破損過程

- ① ピストン・ピンは、両端が溶損していた。
- ② コンロッドに湾曲が認められた。
- ③ キャップの破断片は、平たくなり、内側にクランク・シャフトのつば（NO. 1 コンロッド軸受部とNO. 2 コンロッド軸受部の境界部分）によって擦られてできた傷が、斜めに溝状に付いていた。また、キャップの a 側は、コンロッドとの結合部で結合ボルトが破断していた。さらに、b 側は、結合ボルト孔手前で破断していた。

NO.1コンロッドのクランク・シャフト軸受部の変形破断状態が特に著しかった。

キャップは、クランク・シャフトによって引きちぎられたような形状をしていた。

3.5 NO. 1 コンロッドの破断については、クランク・シャフト軸受部の変形破断状況から、コンロッドとキャップの結合部の近くであるb側が、クランク・シャフトによって引きちぎられるように破断した可能性が考えられる。

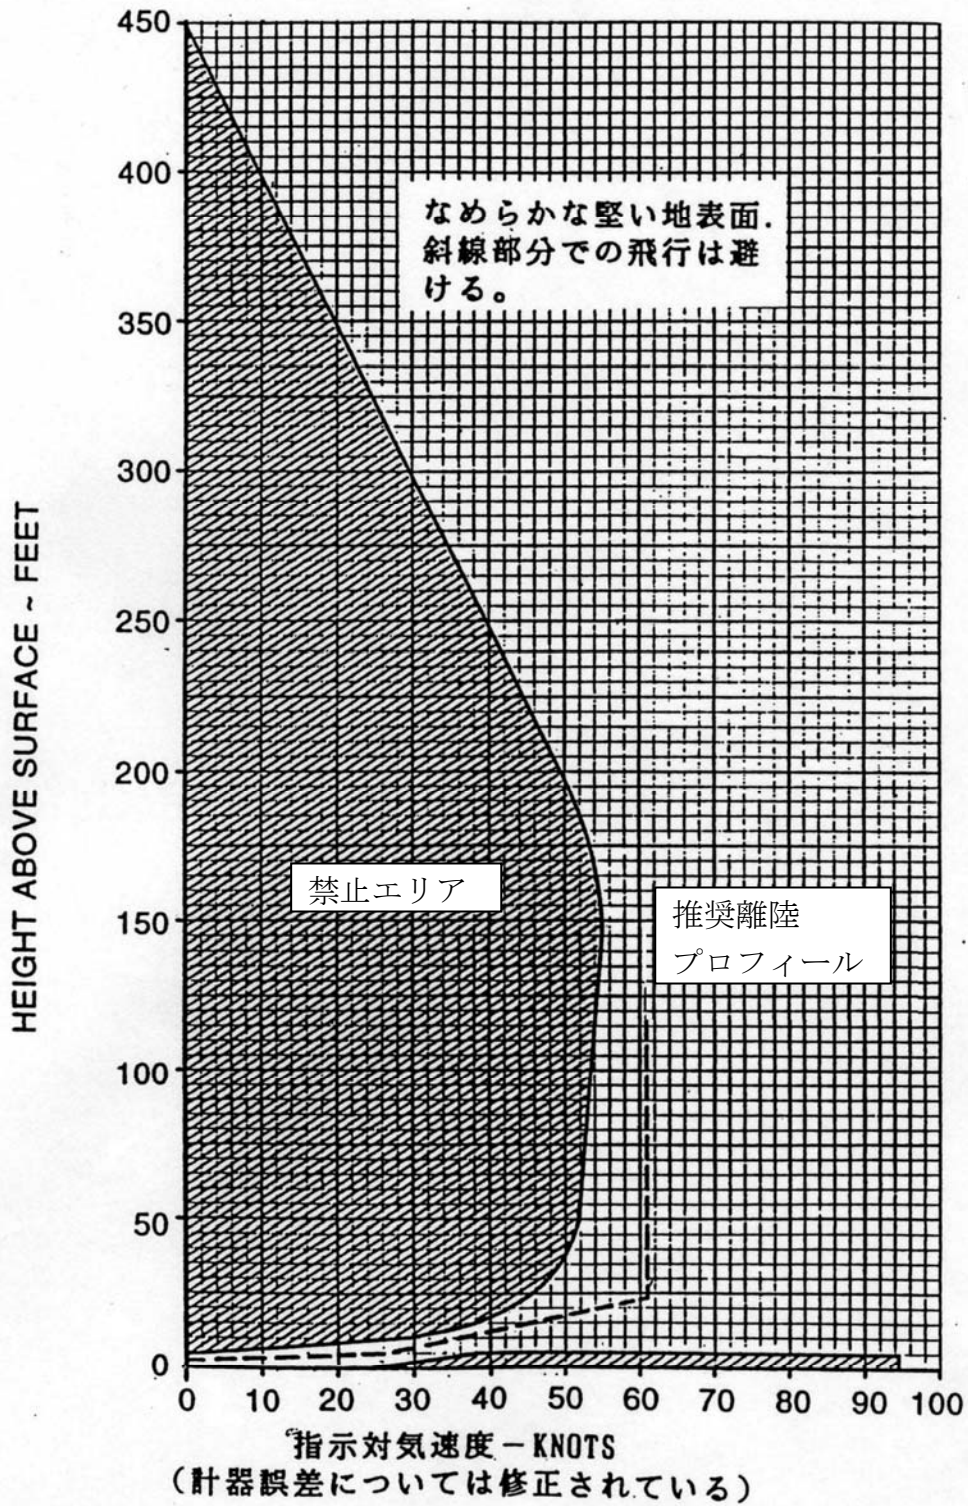
付図4 制限高度—速度包囲線図 (H—V線図)

3.8 同機は、着陸進入中、エンジンが停止した際、高度が低く速度も遅く、制限高度－速度包囲線図（H－V線図）の禁止エリアに入っていたことが考えられることから、オートローテーションによる不時着操作ができず、墜落となり火災が発生し、機体を焼失したものと推定される。

エンジン停止からオートローテーションに移行するには、ある程度の時間がかかり、また、高度も低下することから、制限高度－速度包囲線図の斜線で示される禁止エリアでエンジンが停止した場合には、安全な着陸が不可能となる。

通常の技量を持っている操縦士が、制限高度－速度包囲線図の禁止エリアを避けて飛行していれば、たとえエンジン停止の場合でも適切にオートローテーションを実施することにより、安全に着陸が可能である。

このことから、機長はエンジンが停止してもオートローテーション着陸を実施することができるように、常に必要な高度及び速度を維持して、飛行する必要があったものと推定される。なお、事故時、機長が制限高度－速度包囲線図の禁止エリアに入った理由については、明らかにすることはできなかった。

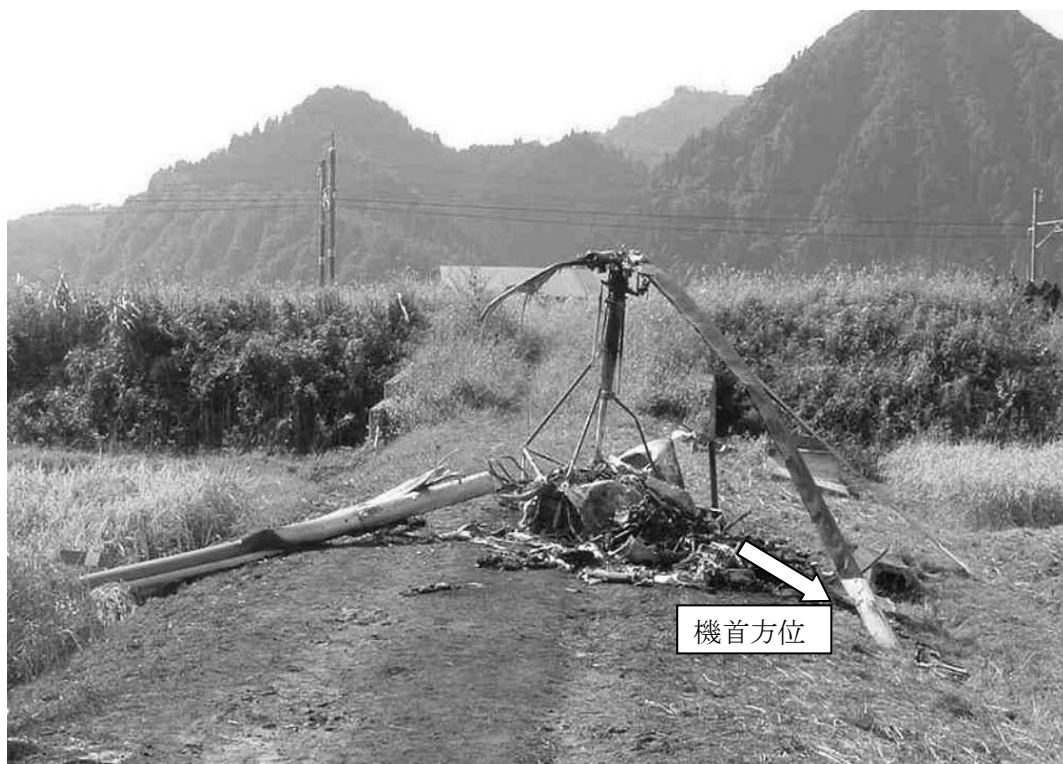
写真1 事故機

同機は、軟弱な地盤である農道に真上から激しく墜落し、左側降着装置は3分割に破断して、機体前方約18mの地点に飛散していた。

同機は、幅約5mの農道上に機首は310°の方向を向き、胴体はほとんど焼失

していた。メイン・ローター・ブレード3枚の内1枚は破断し、残り2枚は損傷して、メイン・ローター・シャフトに取り付いた状態で残されていた。また、メイン・ローター・ブレードには、擦過痕は残されていなかった。

テール・ブームは、胴体付け根で破断し、損傷していた。

エンジンは、全体的に焼損及び溶損した状態で、アルミニウム塊及び燃えかすの中に埋まっていた。

同機が墜落した場所には、同機のメイン・ローター・シャフトを中心に、縦約290cm、横約150cmにわたり燃えかす及びすす等が残されていた。

ほとんど焼失していた。

3枚の内2枚は、損傷して表面にしわが出ていた。

残り1枚のブレードは、ピッチ・リンクから117cmの位置で破断していた。

テール・ブームは、胴体付け根で破断し、テール・ローター・ドライブ・シャフトは破断していた。また、胴体付け根部から219cmの位置には、墜落時のメイン・ローター・ブレードによる損傷があった。

左側は、3個に破断して機首より約18m前方に飛散していた。

右側は、焼失していた。

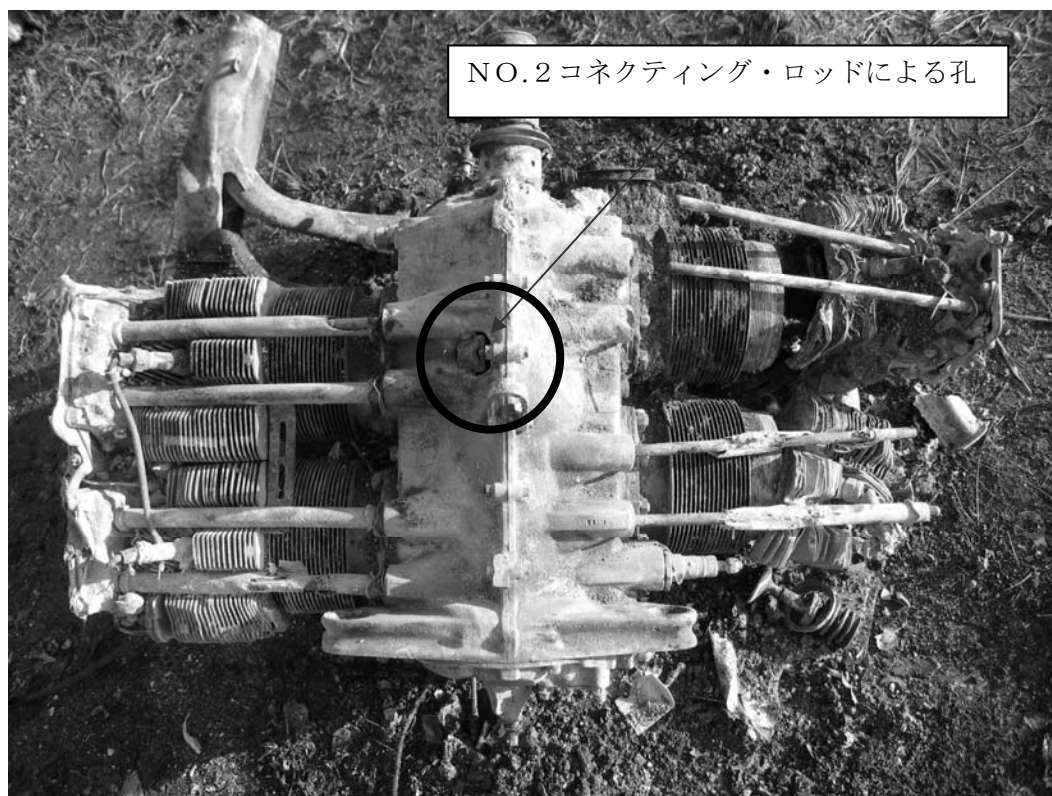
写真2 エンジン損傷状況

- (1) 全体的に火炎による焼損が著しく、もろくなっていた。
- (2) NO.1及びNO.3シリンダーヘッドは、焼損していた。また、アルミニウム合金製の冷却フィンは焼失していた。
- (3) NO.1ピストンは、上死点付近で焼失していた。
- (4) クランク・ケースのNO.2シリンダーの吸排気用プッシュ・ロッドの間に孔が開き、コンロッドの一部が内側より突き出していた。
- (5) オイルサンプは、溶損していた。
- (6) 溶損したアルミニウム塊の残がいの中から、破断したNO.1コンロッドの結合ボルト及びキャップが回収された。
- (7) 全ての点火栓に異常は認められなかった。
- (8) オイル・フィルターは、炭化していたが金属片は発見されなかった。

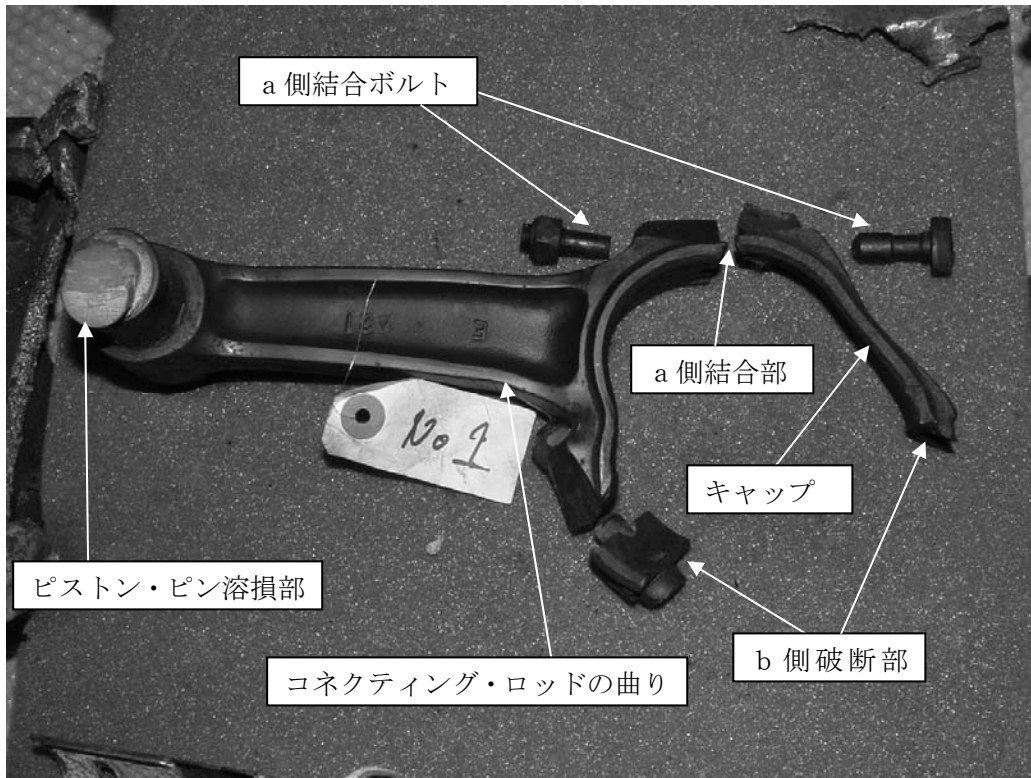
写真3 NO.1 コネクティング・ロッド破損状況

- (2) a側結合ボルトは、少し曲げ荷重がかかった状態で、大きな引っ張り荷重を受けて破断したものであった。また、破面観察から疲労破壊の痕跡は認められなかった。

NO.2コンロッドは、軸受部がキャップの脱落によって外れ、そのコンロッド側面がクランク・シャフトに乗り上げたことにより、コンロッドの角でクランク・ケースを突き破るとともに、一方でカムシャフトにあたり、これを押し曲げたものである。この他、クランク・ケース内部及びクランク・シャフトにも、NO.2コンロッドがクランク・シャフトから脱落したことによる圧痕が認められた。

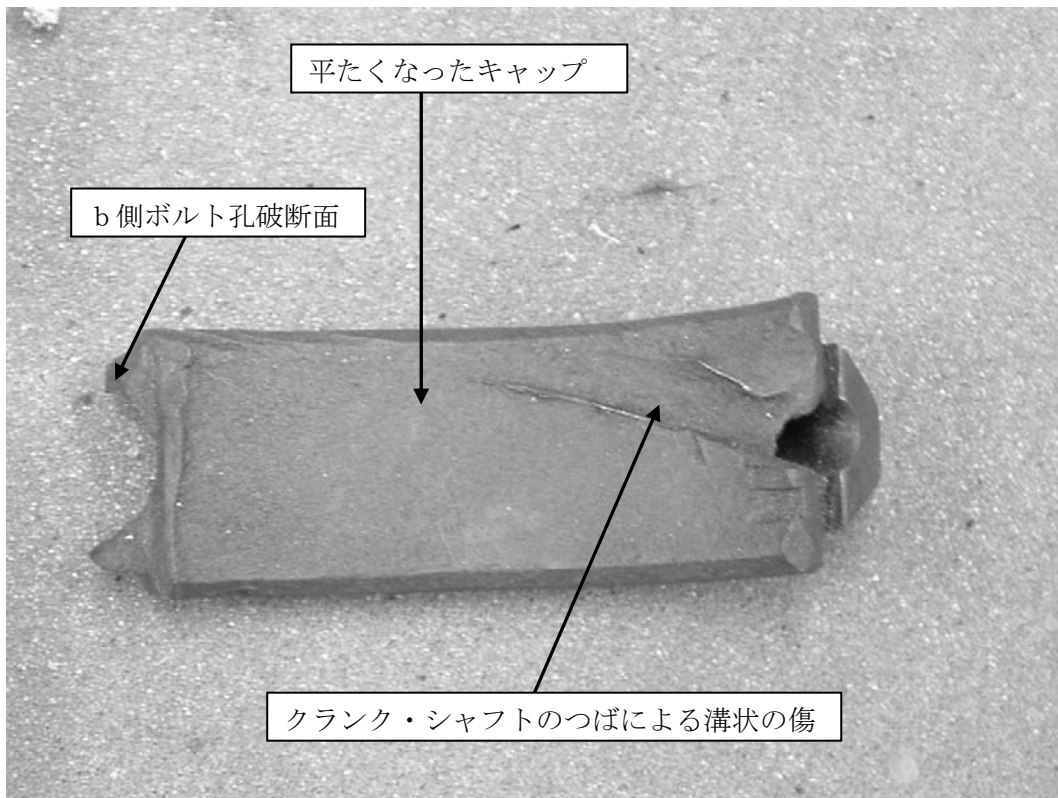
写真4 NO.1 キャップ破損状況

(3) 破断片となったキャップは、クランク・ケース内でクランク・シャフトのつばの部分に挟まり、平たくなり、斜めに溝状の傷がついた。

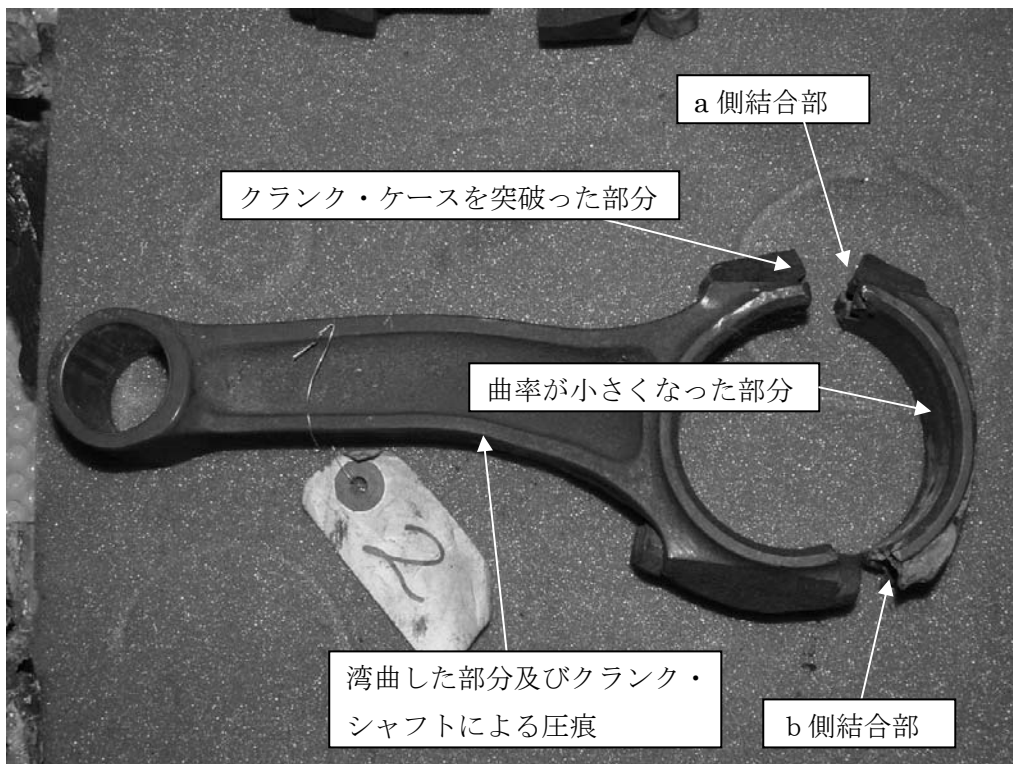
写真5 NO.2 コネクティング・ロッド破損状況

- ① コンロッドは、中央部付近を中心に湾曲していた。またコンロッドの中央部付近には、クランク・シャフトによる圧痕が認められた。
- ② キャップの a 側は、結合ボルトが結合部から抜けた状態で分離していた。結合ボルトは、発見できなかった。
- ③ キャップの b 側は、結合部手前のボルト孔位置で破断していた。
- ④ キャップは、全体的に曲率が小さくなっていた。
- ⑤ NO. 2 コンロッド側クランクケース内部には、キャップ及びコンロッドによる圧痕が認められた。
- ⑥ クランク・シャフトのクランク・ピンには、コンロッドによる打痕が認められた。

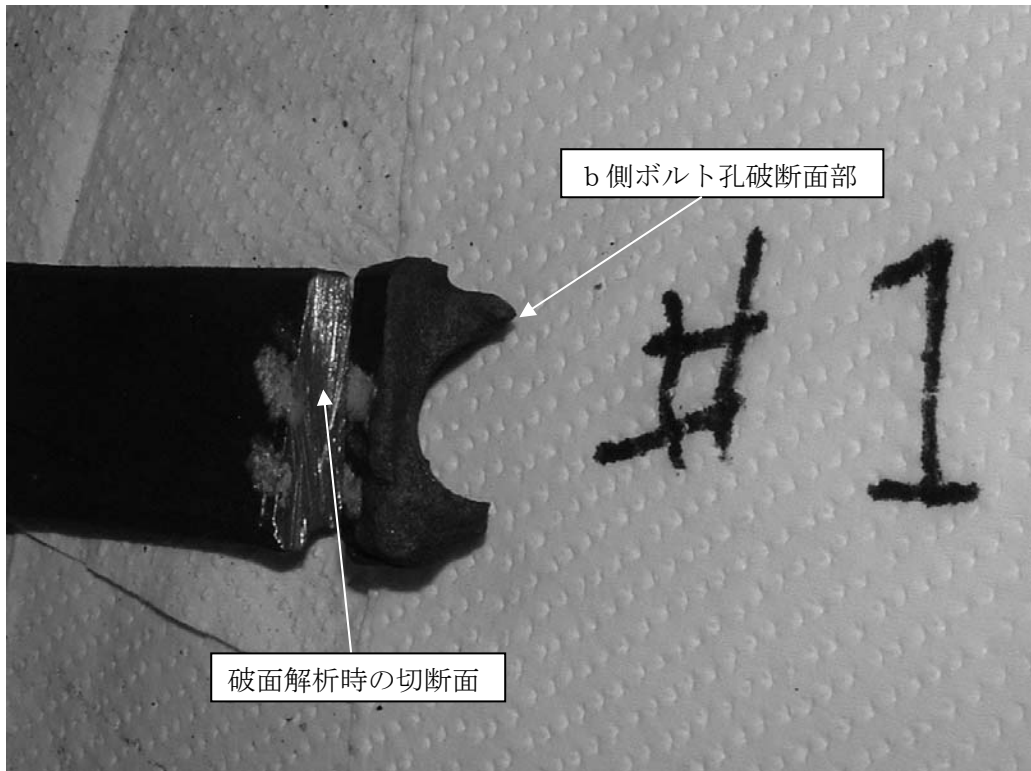
写真7 NO.1 キャップ破断面

- (1) b 側結合部の破断面は、破面が火炎により焼き尽くされ酸化し、また、鍍

が著しかったため、疲労破壊の痕跡及び破壊の起点となり得た材料欠陥等の電子顕微鏡による詳細な観察はできなかった。

しかし、NO. 1 シリンダーの内壁にNO. 1 ピストン及びピストン・リングによる固着した形跡が認められないことから、キャップの材料欠陥やキャップに過去のエンジンのオーバースピードの繰り返しによる疲労の蓄積による傷、または過去のオーバースト（超過吸気圧力：飛行中スロットルを急激に全開としたときに起こりやすい）によるキャップへの損傷の可能性が考えられるが、2.10に記述したようにキャップのb側破断面は、破面が火炎により焼き尽くされ酸化し、また、錆が著しかったため、電子顕微鏡による詳細な観察ができず、破断の原因については明らかにすることはできなかった。

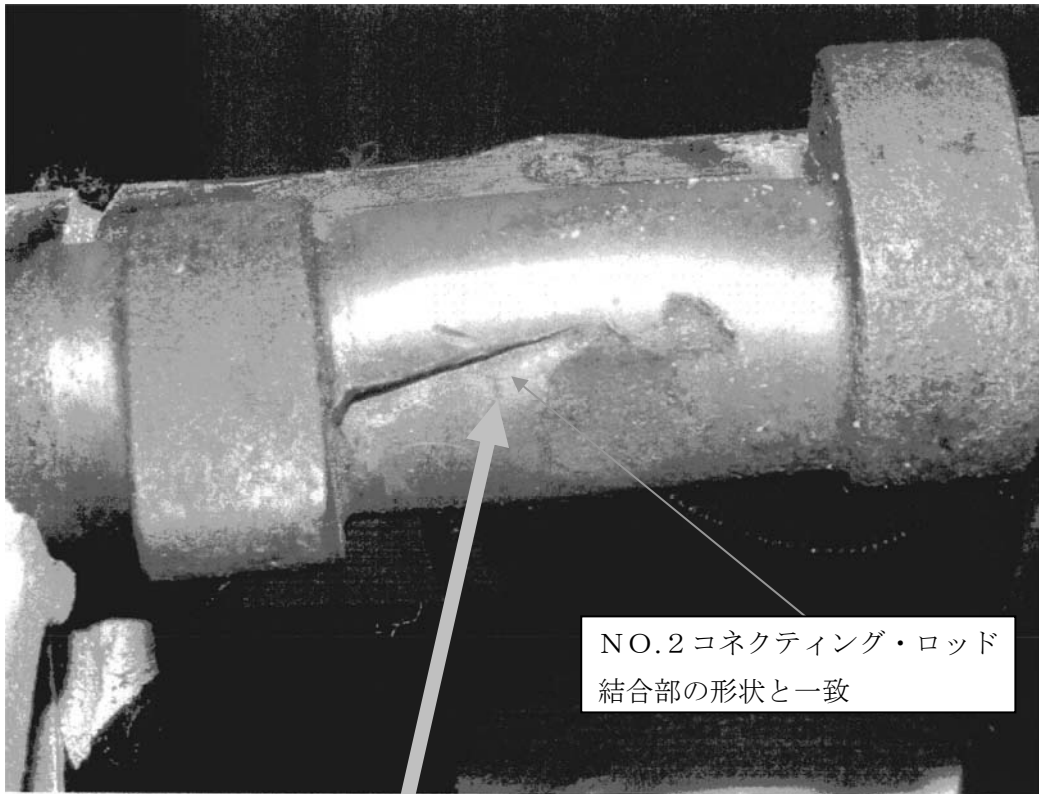
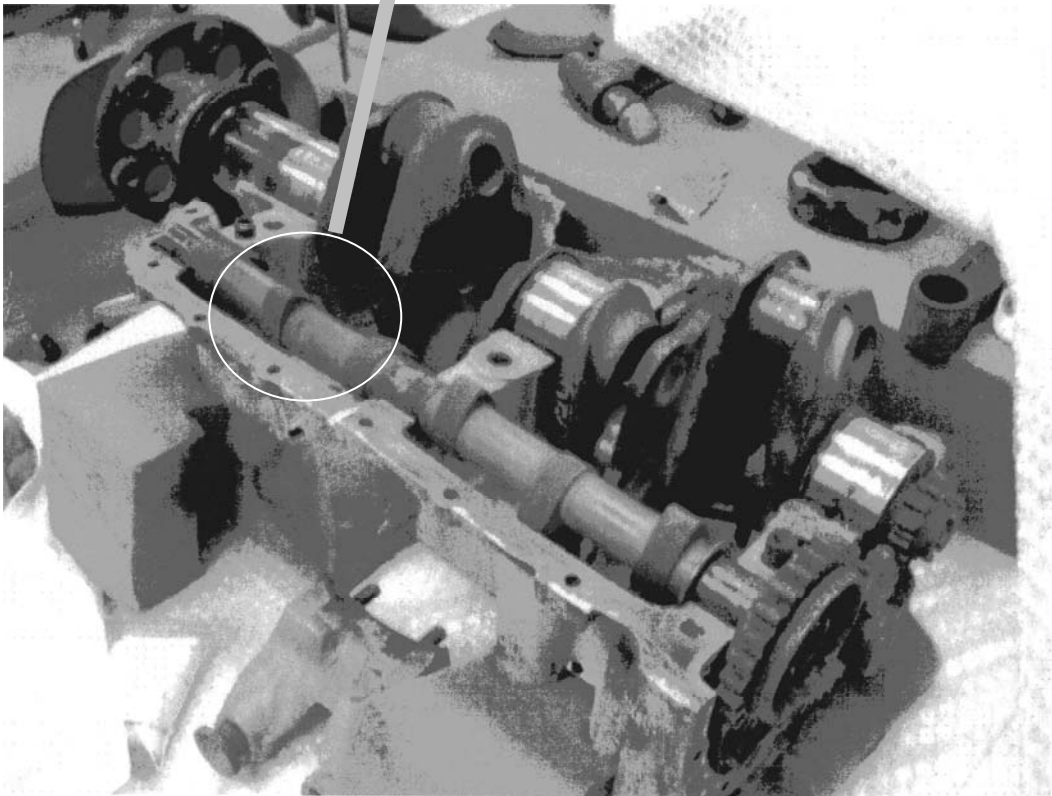
写真9 カムシャフトの損傷状況

カムシャフトのNO. 2 シリンダー部分には、NO. 2 コンロッドがカムシャフトとクランク・シャフトに挟まれて生じたへこみが認められた。

同時にNO. 2 コンロッドはカムシャフトに接触してカムシャフトを押し曲げた。さらに、破片となったNO. 2 キャップが、クランク・ケース内で回転しながら、NO. 1 シリンダーのスカート後方を破損した。

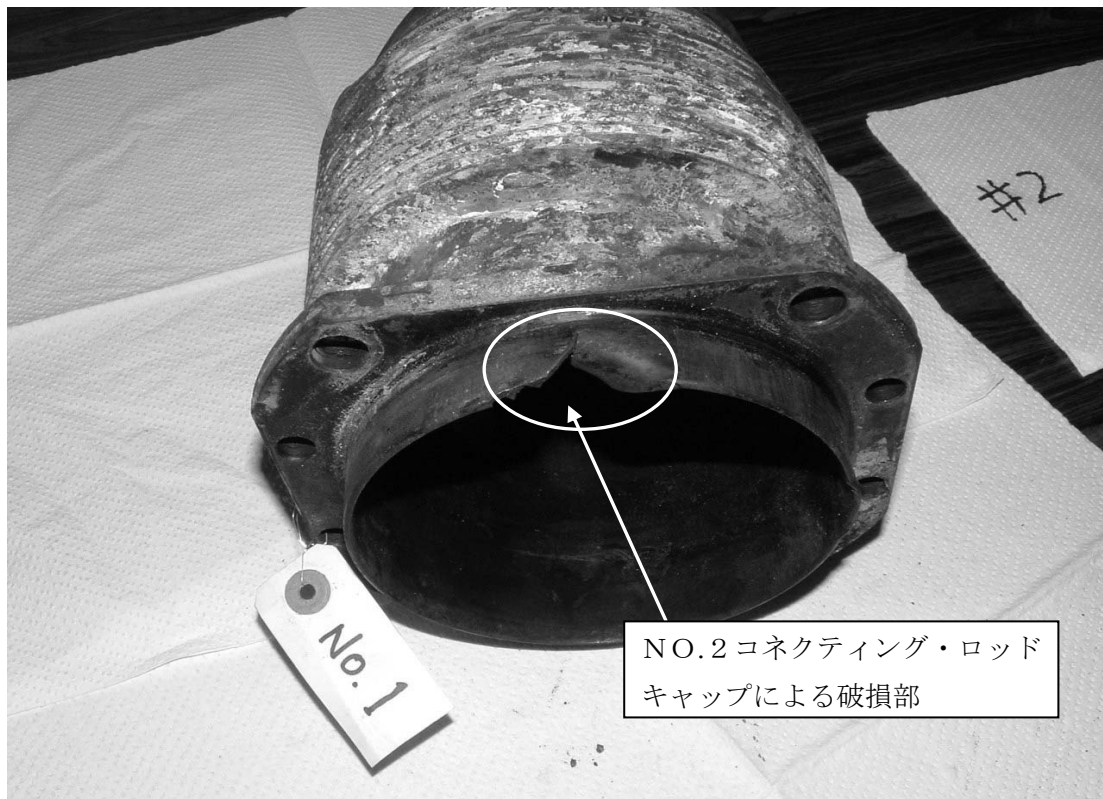
写真10 NO.1シリンダー・スカートへの破損状況

- ① NO. 1 シリンダー・スカート（NO. 2 コンロッドのキャップに近い位置）が破損し、内側へ曲がっていた。
- ② NO. 1 シリンダーには、ピストン及びピストンリングがシリンダーの内壁に強く擦れた跡はなく、ピストンがシリンダー内で固着した形跡は認められなかった。

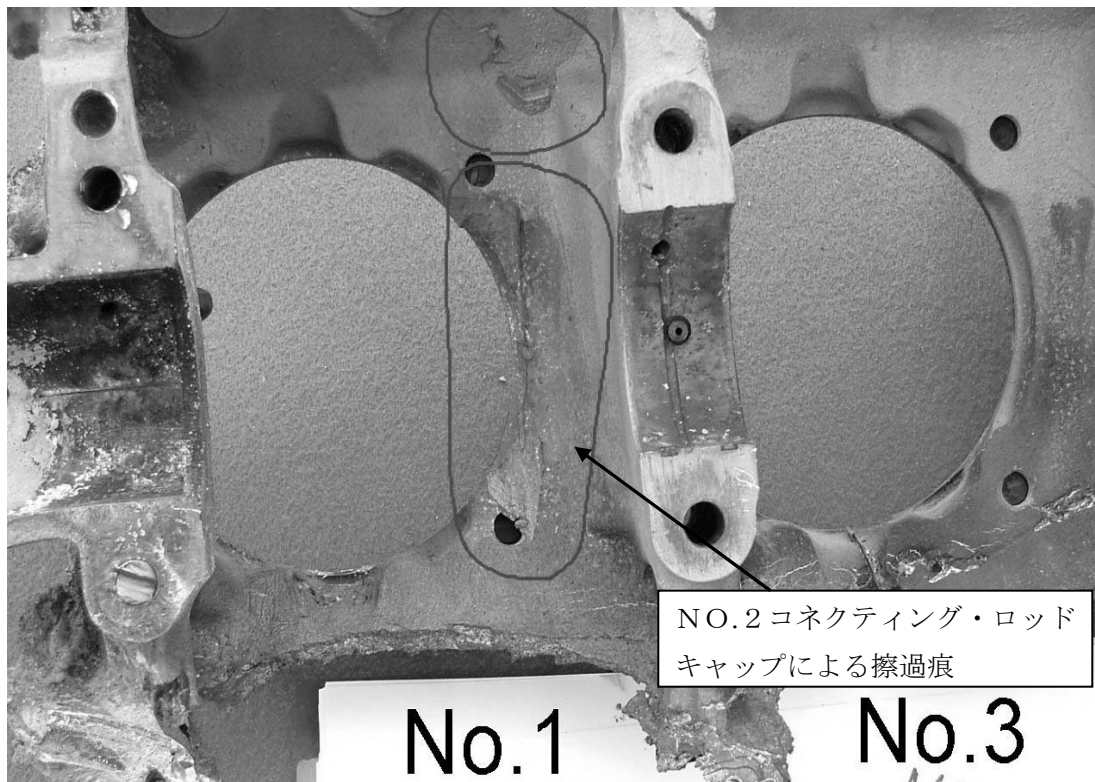
写真11 クランク・ケースの擦過痕

- (5) NO. 2 キャップが外れたことにより、NO. 2 コンロッド側面がクランク・シャフトに乗り上げ、NO. 2 コンロッド・ベアリング結合部の角でクランク・ケースを突き破った。
