航空事故調査報告書

航空・鉄道事故調査委員会

所 属 個人
型 式 自作航空機（飛行機、複座）
識別番号 なし
発生日時 平成18年3月12日 10時38分ごろ
発生場所 茨城県猿島郡五霞町^{さしま ごかまち}

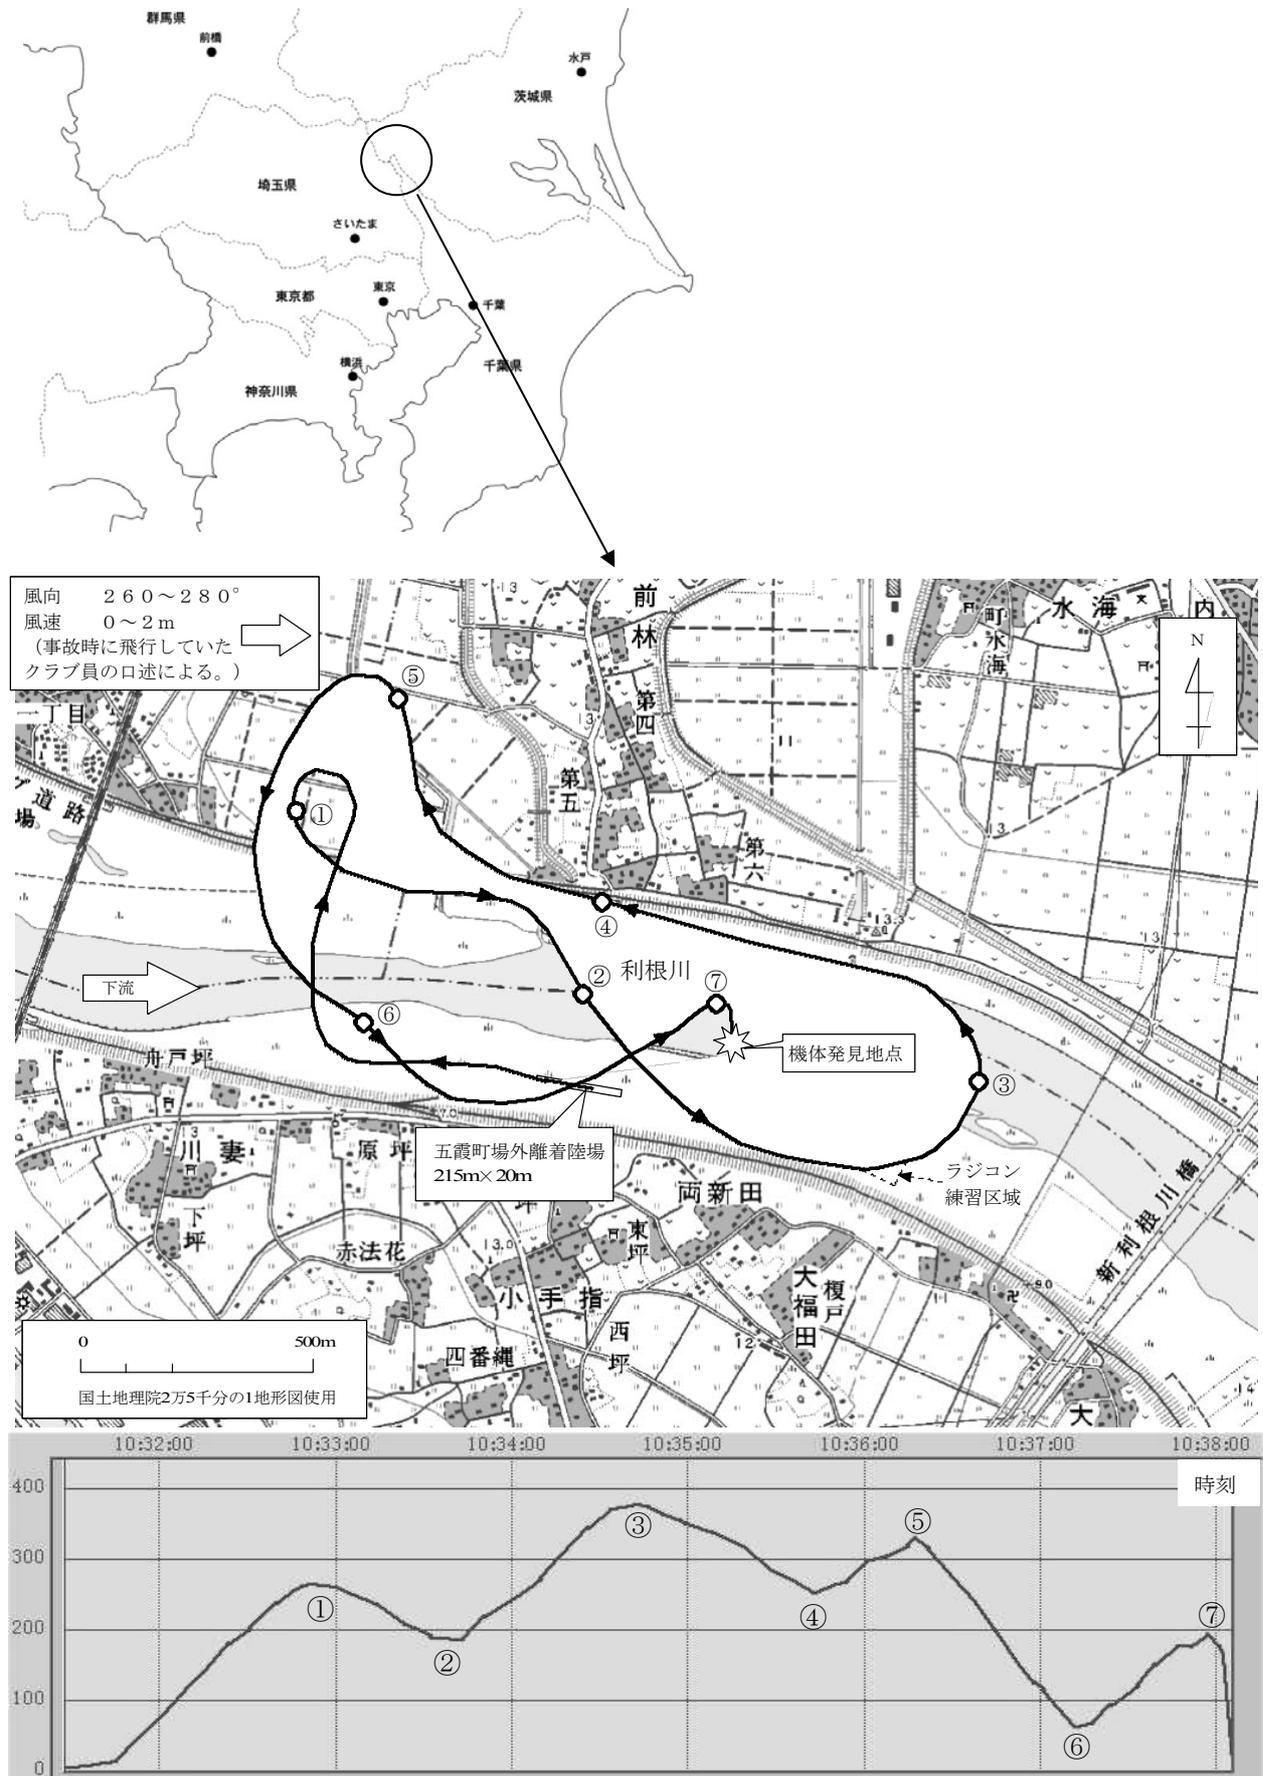
付図1 3月12日(事故当日)推定飛行経路図

同32分51秒、同機は、高度約265m、対地速度^{*3}約86km/hにて南に飛行していた。(付図1中①)

同33分43秒、同機は、高度約187m、対地速度約90km/hにて南東に飛行していた。(付図1中②)

同34分42秒、同機は、高度約377m、対地速度約105km/hにて北に飛行していた。(付図1中③)

同35分42秒、同機は、高度約252m、対地速度約102km/hにて西に飛行していた。(付図1中④)

同36分17秒、同機は、高度約328m、対地速度約87km/hにて北西に飛行していた。(付図1中⑤)

同37分12秒、同機は、高度約63m、対地速度約130km/hにて南東に飛行していた。(付図1中⑥)

同37分57秒、同機は、高度約195m、対地速度約88km/hにて北東に飛行していた。(付図1中⑦)

同38分05秒、高度約13mでGPSの記録が終了していた。

また、2.1.3に記述のとおり、事故発生直前の飛行では、高度約350mから60mへの急降下が記録されていた。また、同機はこの直後から10時38分ごろまで急上昇し対地速度は約78km/hが記録されていた。ハンディGPSに記録されていたデータの解析及び目撃者の口述から、同機は急上昇し迎え角が大きな状態でバンクを取ったものと考えられる。

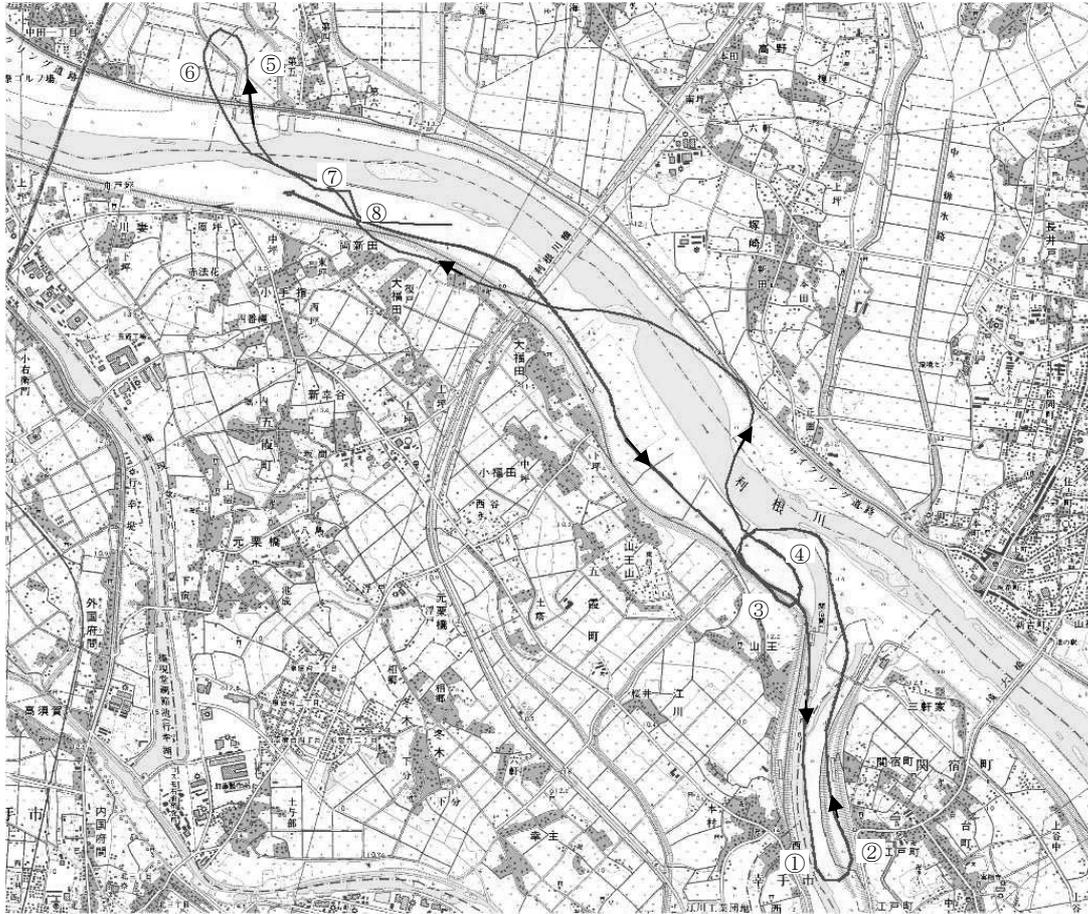
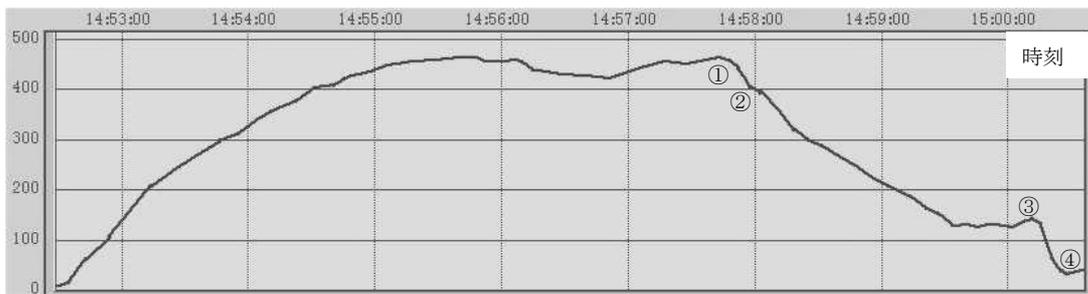
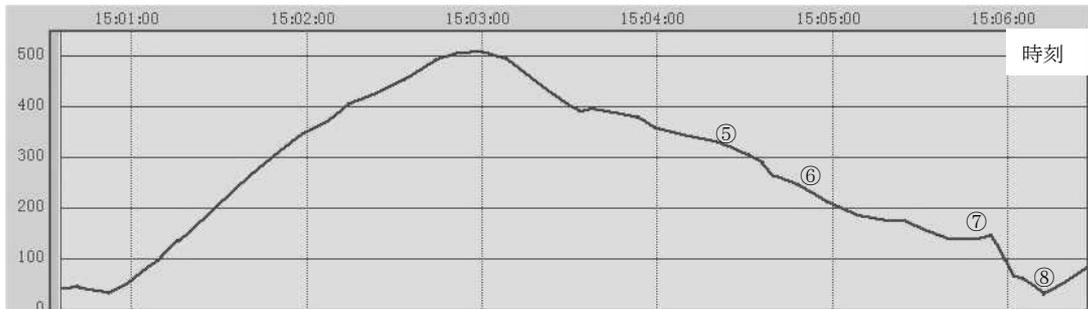
付図2 3月5日推定飛行経路図

付図2中	①	14:57:48	高度	456m	速度	67.6km/h
〃	②	同 :58	高度	406m	速度	107.1km/h
〃	③	15:00:11	高度	143m	速度	81.5km/h
〃	④	同 :25	高度	38m	速度	121.6km/h
〃	⑤	15:04:24	高度	322m	速度	85.7km/h
〃	⑥	同 :48	高度	244m	速度	62.9km/h
〃	⑦	15:05:54	高度	148m	速度	87.6km/h
〃	⑧	15:06:12	高度	33m	速度	89.6km/h

約28分間の飛行中に、約14秒間（上記③～④）高度143mから高度38mへの降下（平均降下率は500m/min、対地速度は最高120km/h）と約18秒間（上記⑦～⑧）高度148mから高度33mへの降下（平均降下率は381m/min、対地速度は最高100km/h）が記録されていた。

なお、3月5日の大きい降下率を伴った2回の降下が、2.1.1で記述した、操縦者がクラブ員に話した急降下の怖い経験であるものと考えられる。

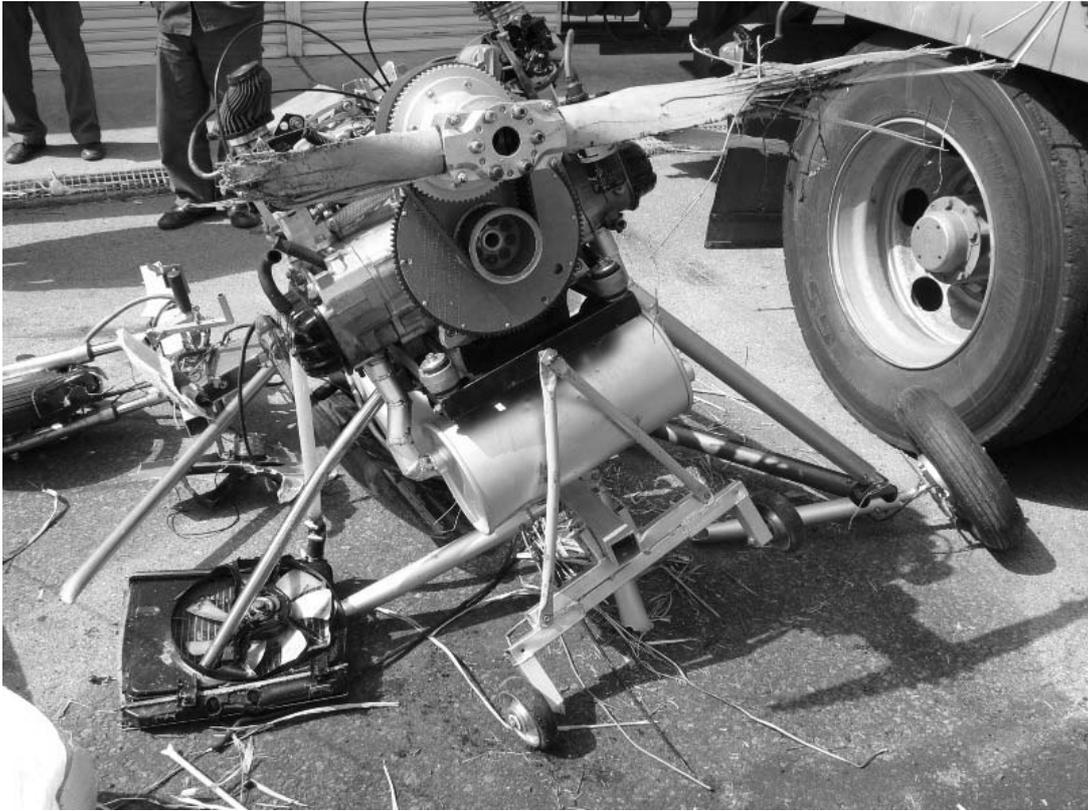
写真1 事故機 その1

| (1) 主翼 | 左主翼が折損していた。 |
| (2) 脚 | 前輪が脱落及び両主脚が変形し、左主脚タイヤが脱落していた。 |
| (3) プロペラ | 2枚の木製ブレードに折損があった。 |

- (4) 張線取付部 変形はなかった。
(5) 張線 負荷を受け伸びたような痕跡はなかった。

3.2 同機は、2.1.1に記述した目撃者の口述及び2.2(3)の記述のとおり、プロペラの2枚の木製ブレード等の損壊は同機の接水時に生じたものと推定されること等から、本事故発生時まで機体及びエンジンには異常がなかったものと推定される。
