AA2006-5

航空事故調査報告書

全日本空輸株式会社所属 JA8669

平成18年11月24日

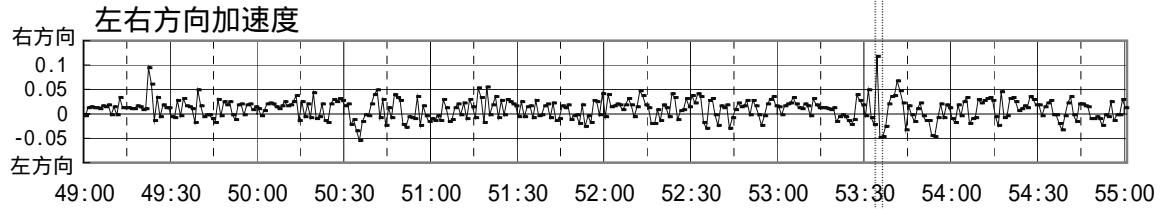
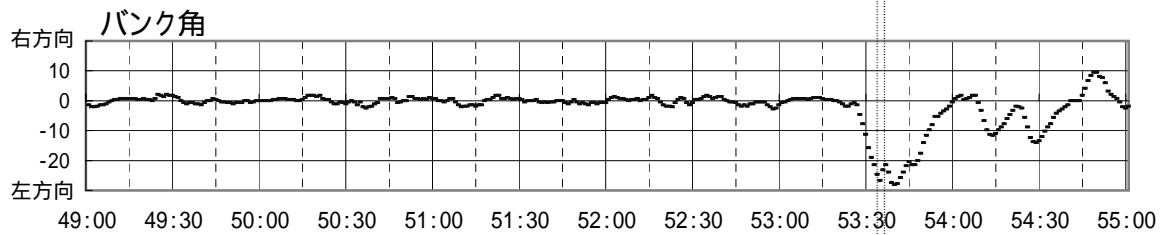
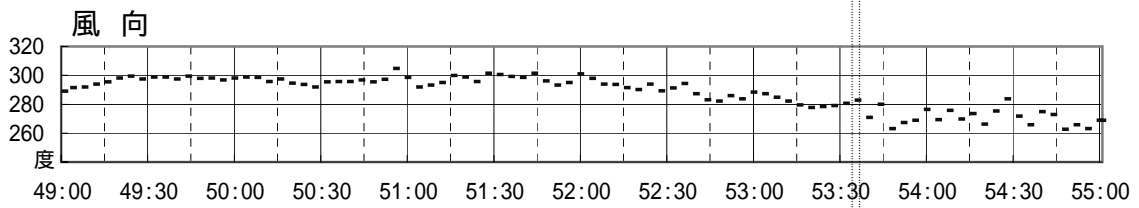
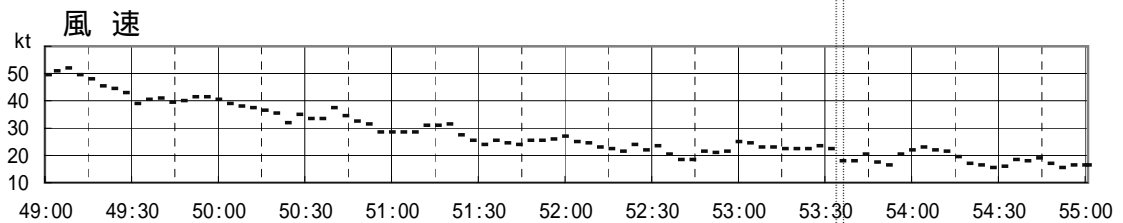
付図4 D F D Rの記録

13時49分38秒に高度7,848ftを通過するころ揺れが始まり、その後13時52分55秒まで揺れが続き、その後揺れは少し小さくなった。13時53分23秒から再び揺れが大きくなり、上下方向の加速度が同33秒に0.654G、同34秒に1.57Gと最小値、最大値を記録した。その後も揺れは続いたが、突出した揺れはなかった。

また、同機は、53分25秒ころから南に変針のため左旋回しており、バンク角は同34秒に26.7°、同39秒に最大の28.1°であった。

本事故は、2.1.1に記述したとおり、同機が、降下中に約27°のバンク角で左旋回している時に発生したものと推定される。DFDRに、上下方向の加速度と左右方向の加速度の最大値が同時刻に記録されていることから、同機は旋回中に大きな揺れに遭遇したものと推定される。この揺れは、同機には上下と左右方向の揺れが複合されたようなものとなり、最後部にいた2名のCAには、ギャレーハンドルをつかんでいた手を引き離させるような力が働いたものと考えられる。

上下方向加速度最大値
13時53分34秒

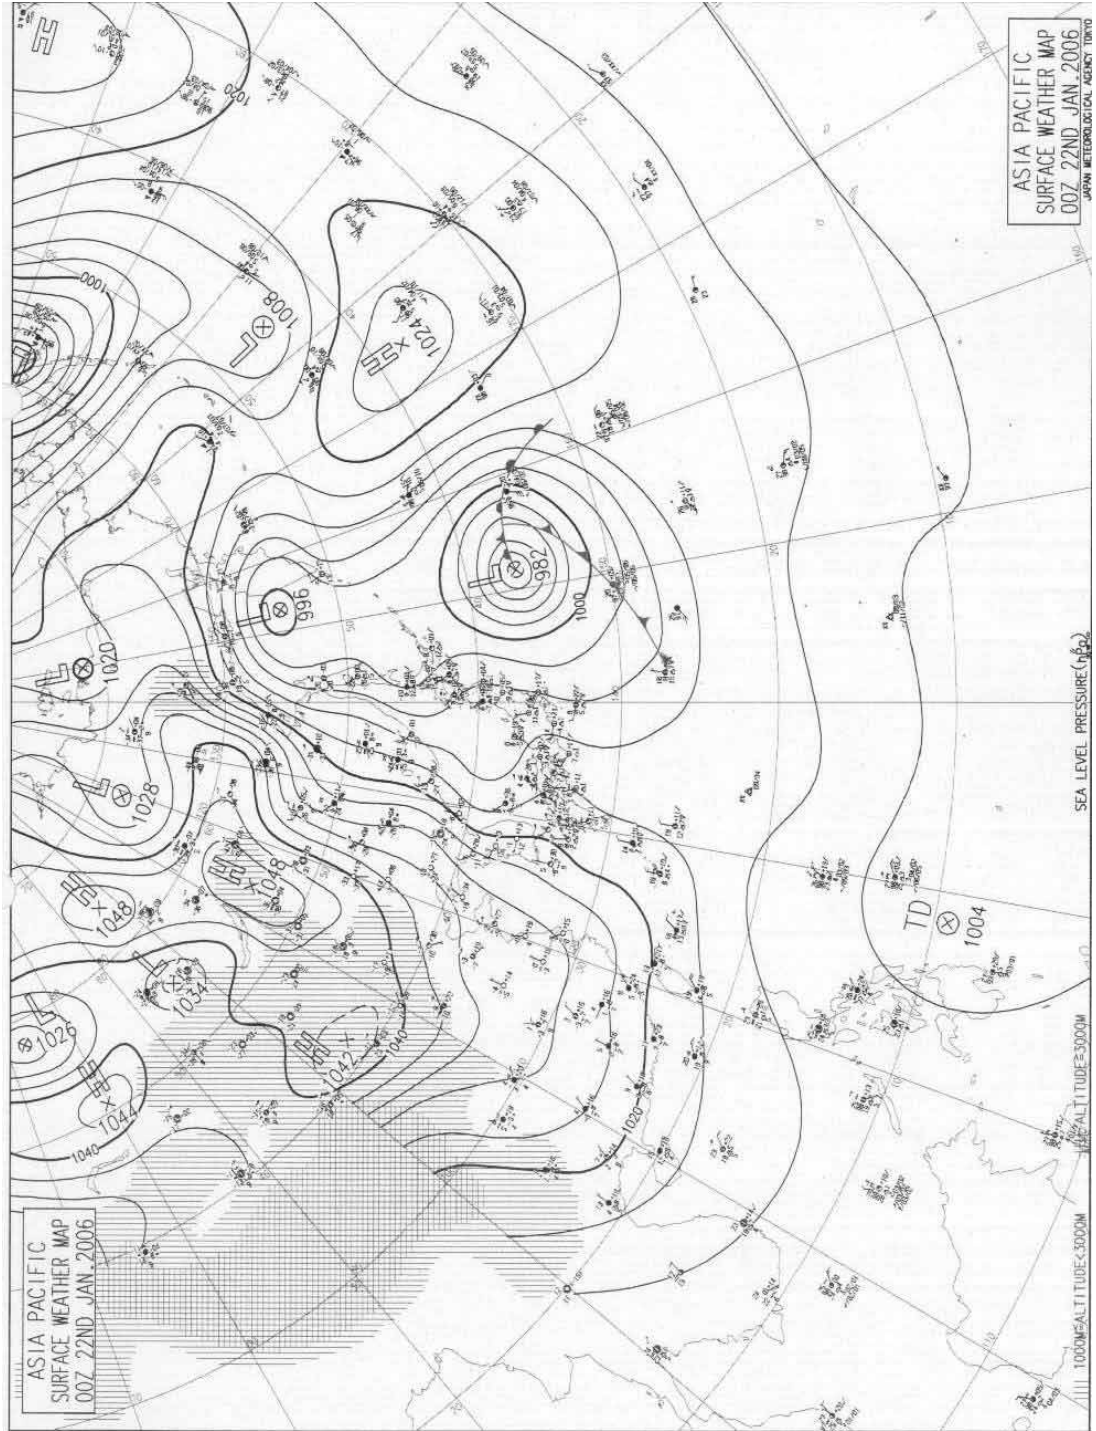
付図5 アジア地上天気図(平成18年1月22日)09時

22日09時の地上天気図では、アムール川上流付近に中心を持つ高気圧と前日関東地方に雪をもたらした低気圧が本邦東海上にあり、典型的な冬型の気圧配置となっていたが、低気圧の移動が早く本邦四国周辺の等圧線間隔は開き、四国周辺の地上風は10kt以下となっていた。
