航空事故調査報告書

長野市グライダー協会所属 JA2475

所 属 長野市グライダー - 協会
型 式 P Z L - ビエルスコ式 S Z D - 5 1 - 1 ジュニア型(滑空機、単座)
登録記号 J A 2 4 7 5
発生日時 平成 1 8 年 6 月 2 4 日 1 2 時 5 5 分ごろ
発生場所 長野県長野市

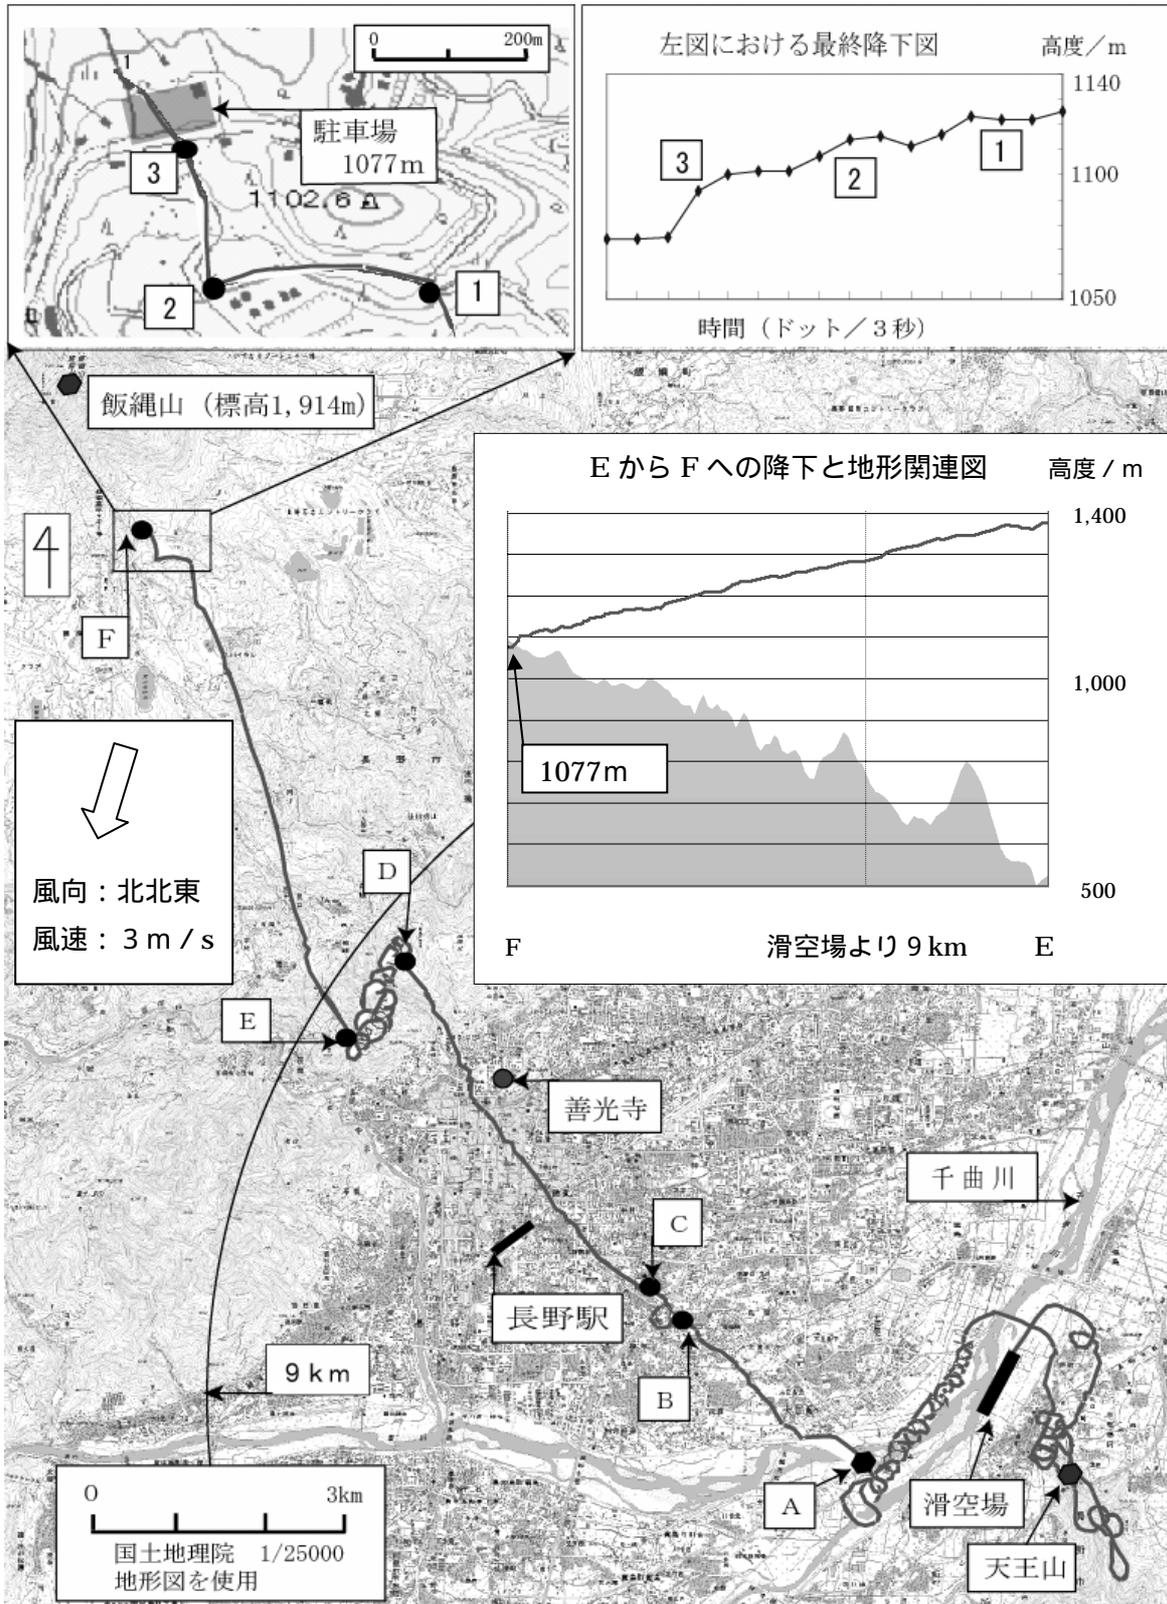
付図1 推定飛行経路図

同機は、同市街地上空付近を飛行中に3度サーマルを捕らえ、高度を獲得しながら付図1に示す推定飛行経路のAからFに滑空を行っていた。

事故直前の滑空降下を含めAからFまでの滑空降下状況は、次のとおりであった。

滑空時間(秒)	水平直線距離(m)	降下高度(m)	平均沈下率(m/s)	平均降下角(°)
A～B	117	2,970	155	1.32	3.0
C～D	198	4,680	235	1.19	2.9
E～F	348	6,610	300	0.86	2.6

- (2) 飯縄山（標高 1,914 m）に向かった飛行（E～F）は、地形が登り勾配であったために、機長が感じ取っていた見かけの降下角は、地形の登り勾配角に同機の降下角を加えた約 7.5° となり、深いものであったと推定される。機長は錯覚により深い角度で降下していると感じ取っていたために、引き返しの判断をする時機を逸し、偶然視野に入った駐車場に不時着したものと推定される。
- (3) 不時着を決心したと考えられる時点の高度約 1,120 m で、同滑空場に引き返す判断をすることが可能かどうかについては、本事故の場合数 10 m の対地高度で、上記で述べたように、機長は降下角を錯覚のため約 7.5° 近くに感じており、山肌が急な角度で迫っていて焦っている精神状態下にあつては、引き返すために必要な高度は十分であったとしても、困難であったものと推定される。従って、機長は、このような差し迫った状況になる前に引き返す判断をするべきであり、そのためには、常に自分が現在飛行している地点から飛行場に引き返すための経路を念頭に置いて飛行することが必要であり、安易な考えに基づく無理な飛行は避けるべきであった。

本事故時は、同滑空場に向かって追い風で好条件であったこと、さらにそれまでの機長の操縦から判断して、平均の降下角3°を保持することが可能と考えられることから、機長が不時着を決心した時点(付図1 最終降下図の1近辺)で引き返す判断をしたとしても、同滑空場に引き返すために必要な高度は、計算上では十分にあったものと推定される。さらに、高原の裾野を目指す滑空は、地形上で平均約5°の下り勾配になることから、同滑空機が仮に3°の降下角で滑空しても、計算上では十分に対地高度を保持できたものと推定される。

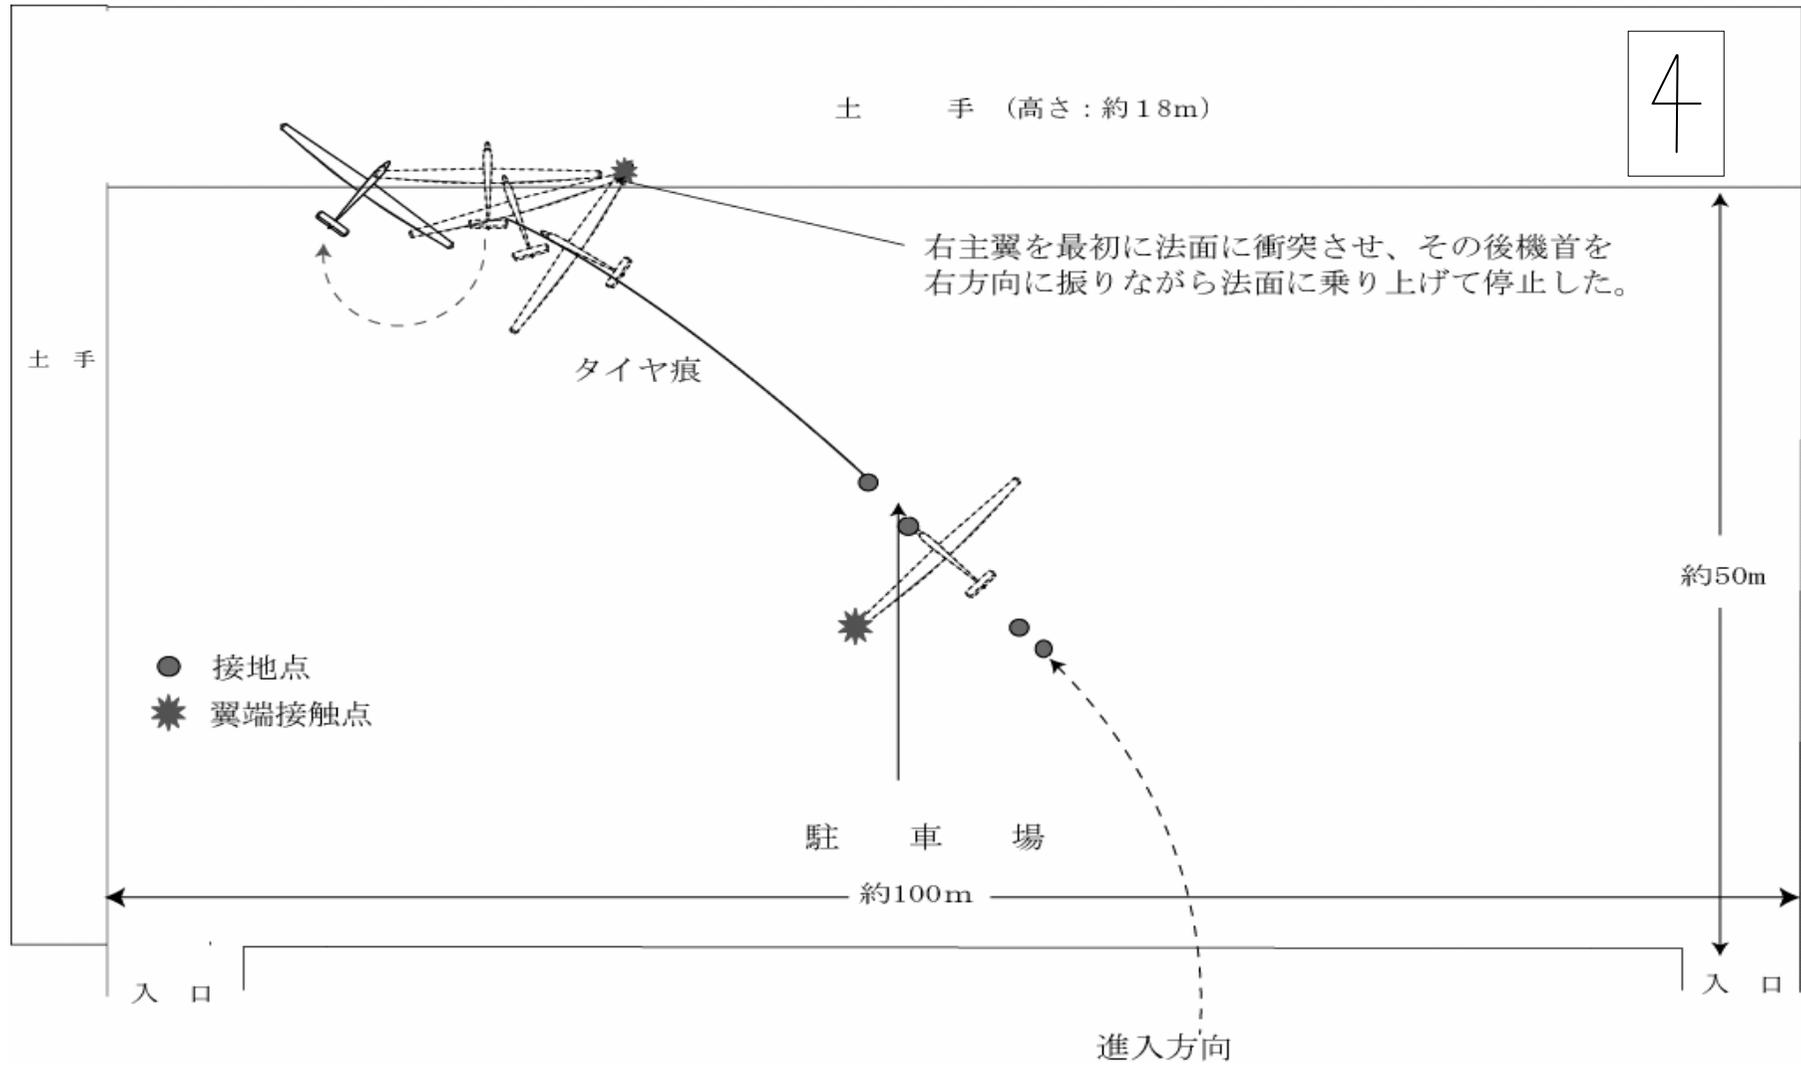
付図2 事故現場見取図

事故現場は、同滑空場より北西に約14km、標高約1,077mの飯綱高原スキー場第3駐車場であった。

当該駐車場は舗装されており、長辺が約100m、短辺が約50mの長方形で、北側及び西側には、雑草に覆われた高さ約18mの登り勾配の法面があった。

同機は、駐車場の南側長辺中央付近に向かって南方向から進入し、最初の接地は駐車場中央付近であった。接地後4回バウンドしたようなタイヤ痕があり、その後連続したタイヤ痕が機体が停止している位置まで約30m続いていた。

同機は、駐車場北側の法面に乗り上げ機首を右に振った状態で停止していた。

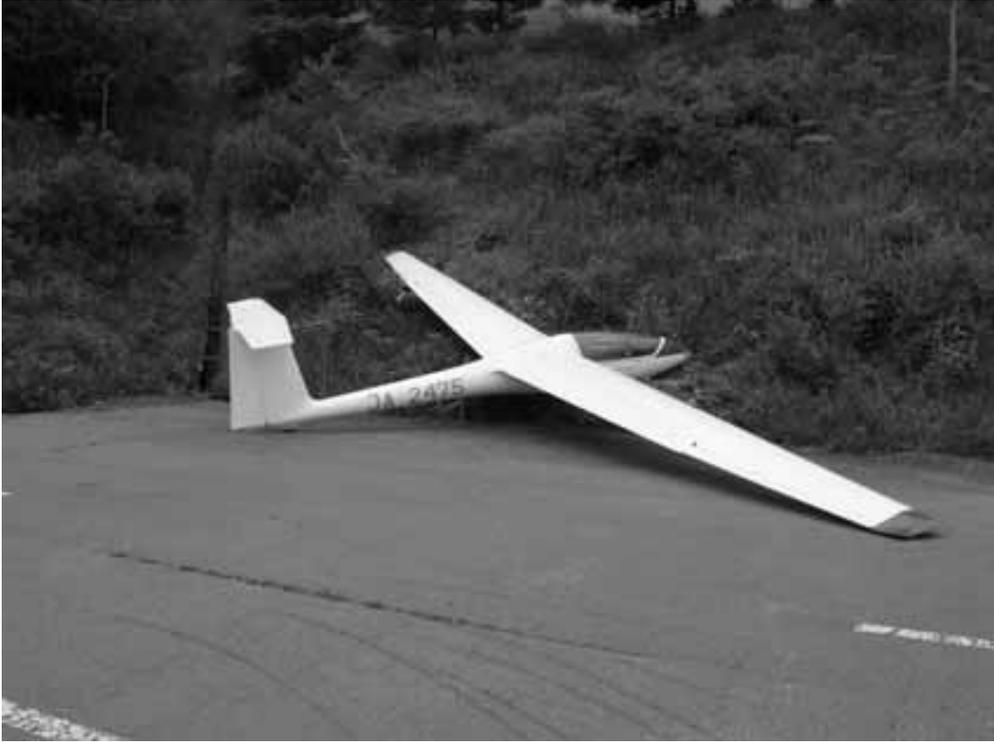
写真1 事故機

右主翼は付け根の部分から後方に屈曲していて、ラダー及びエレベーターは操縦桿に連動して作動したが、エルロンは右主翼取付部の変形によりロッドが拘束されていた。

接地後、機長は車輪ブレーキを使用した。4 回のバウンド中は車輪ブレーキの制動効果は十分には得られず、同機はある程度の速度を残したまま右主翼を最初に法面に衝突させ、機首を右方向に振りながら法面に乗り上げて停止したものと推定される。

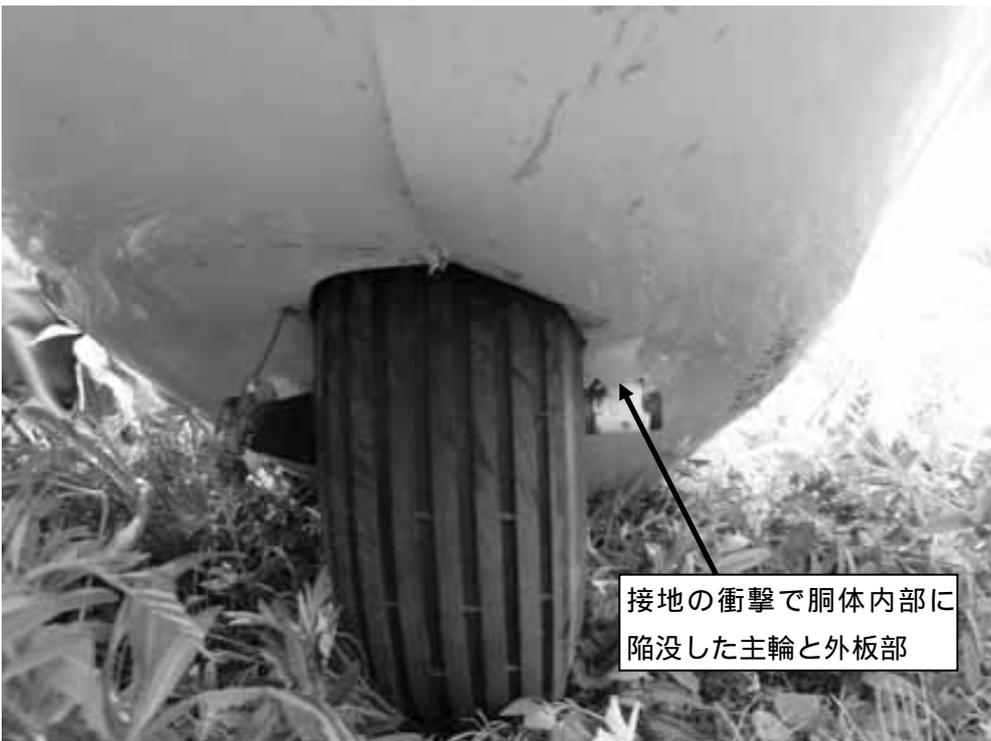
写真2 陥没した胴体下部

主輪は、それを支えているフレームが屈曲したために大きく胴体内部に陥没し、

その周囲の胴体外板も陥没していた。

主輪から約40cm前方の胴体下部に擦過痕があった。

2.1 (1) から、機長は、山が迫ってきて焦っている精神状態下で偶然視野に入った駐車場に、とっさの判断で不時着を決心したものと推定される。その駐車場の奥には高さ約 18 m の法面があったため、衝突を避けるためにダイブブレーキを使用して強制的に接地させたが、その際に大きな衝撃がかかり、車輪を支えているフレームが屈曲し、更に機長が負傷したものと推定される。
