個人所屬 超輕量動力機

航空事故調査報告書

所 属 個人
型 式 該当なし（パラシュート型超軽量動力機、単座）
識別番号 なし
発生日時 平成18年8月1日 14時32分ごろ
発生場所 埼玉県深谷市

平成18年11月15日

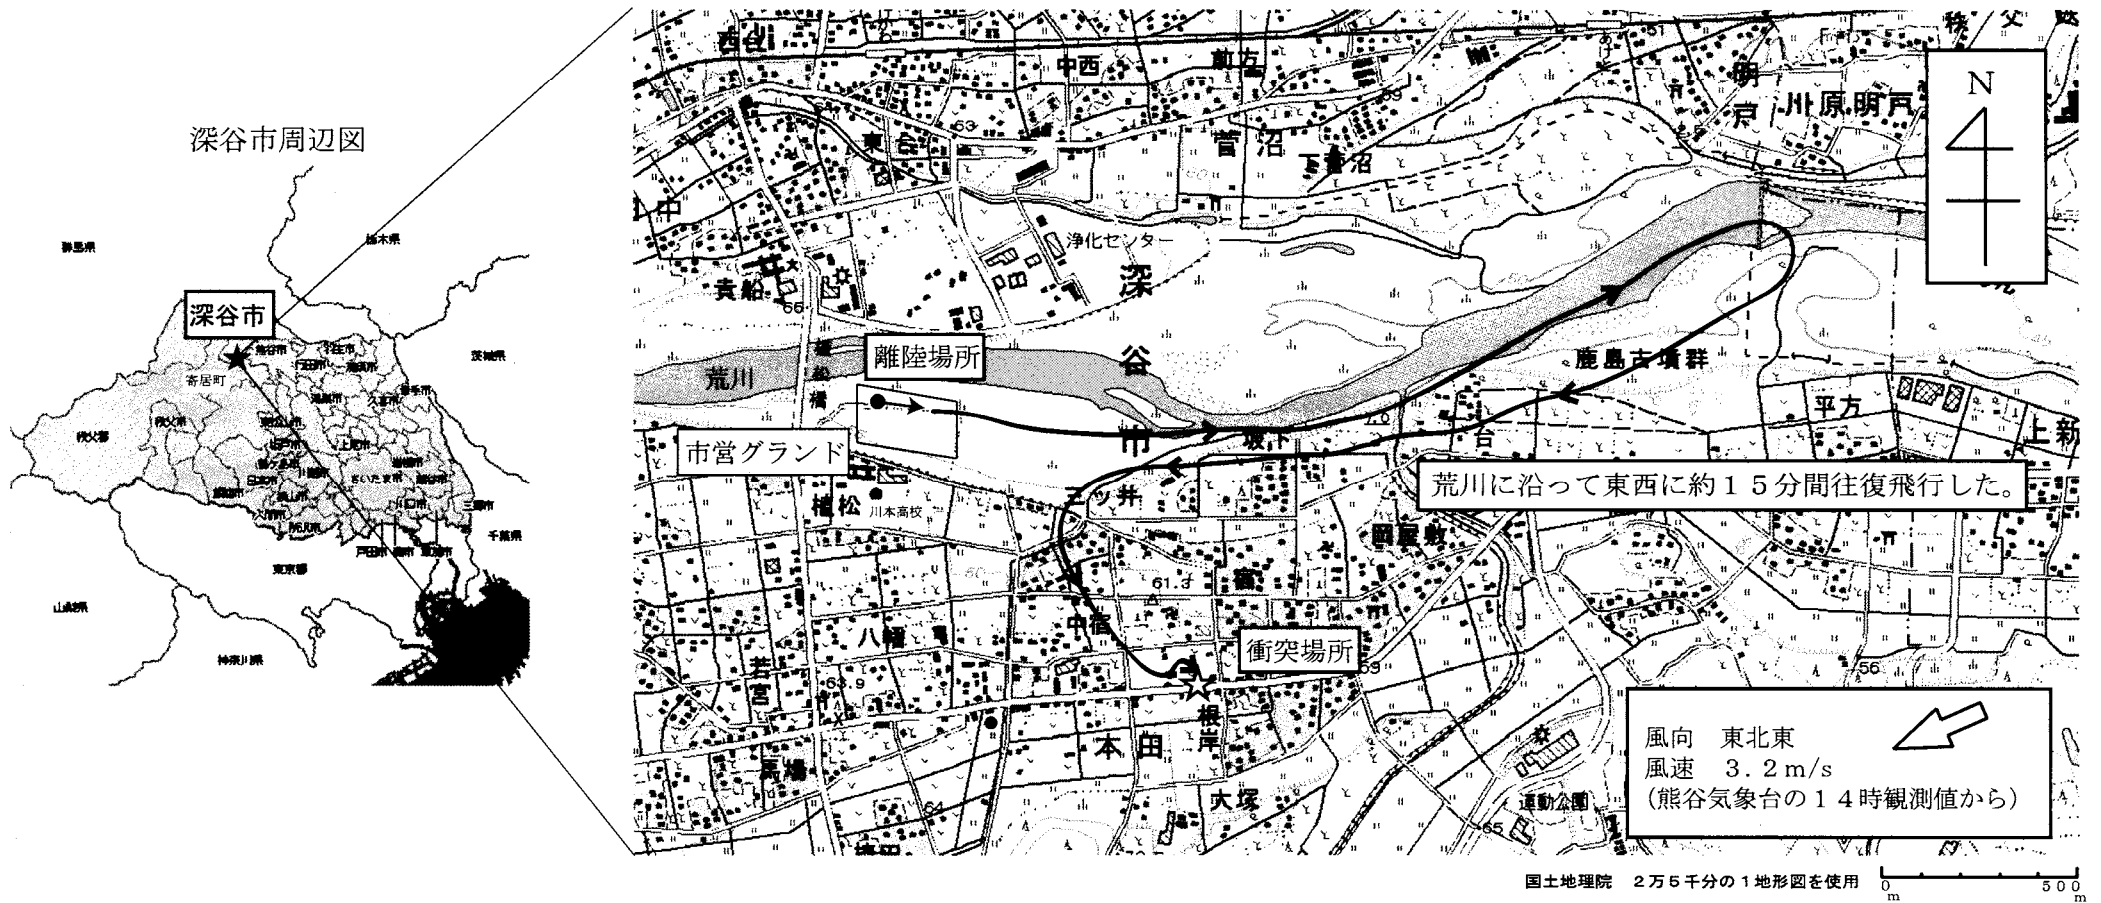
付図1 推定飛行経路図

個人所属超軽量動力機（以下「同機」という。）は、平成18年8月1日（火）、レジャーのため、操縦者1名が搭乗し、埼玉県深谷市営グラウンド（以下「市営グラウンド」という。）を離陸して飛行中、14時32分ごろ同市本田付近の電柱（北緯36度07分37秒、東経139度17分24秒）に衝突し、当該電柱に引っかかった。

自動車整備工場の庭にいたら、北北西の方向から「バババ」と音がして同機が工場内事務棟の屋上にあるテレビのアンテナ（地上高約15m）とほぼ同じ高さで飛んできた。そのとき変わった音はしていなかった。そして庭の上空で左旋回し、整備工場の屋根の陰に入り見えなくなったとき、エンジン音が小さくなったので、エンジン回転を下げたと思う。そしてまた出力を全開にする音がして同機が現れ、電柱（地上高15m）と同じ高さで、北から南に水平に電線に突っ込んで行った。電線に向かうときは出力を上げて上昇しようとしていたと思う。しかし、電線に接近しすぎて上昇できなかったのではないだろうか。

2.1(5) ~ の口述から、同機は、荒川上空を比較的高い高度に達して、東西に往復した後、比較的低い高度で戻ってきて南へ向かい、事故発生地点の手前では、地上の物件と大差ない高度で左旋回と右旋回を行ったものと推定される。

2.1(5) 及び から、操縦者は飛行中に旋回した際、前方の電柱と衝突することを避けるため、エンジン出力を上げ、加速して上昇しようとしたが、電柱までの距離が近過ぎたことから、同機は電柱に衝突したものと推定される。

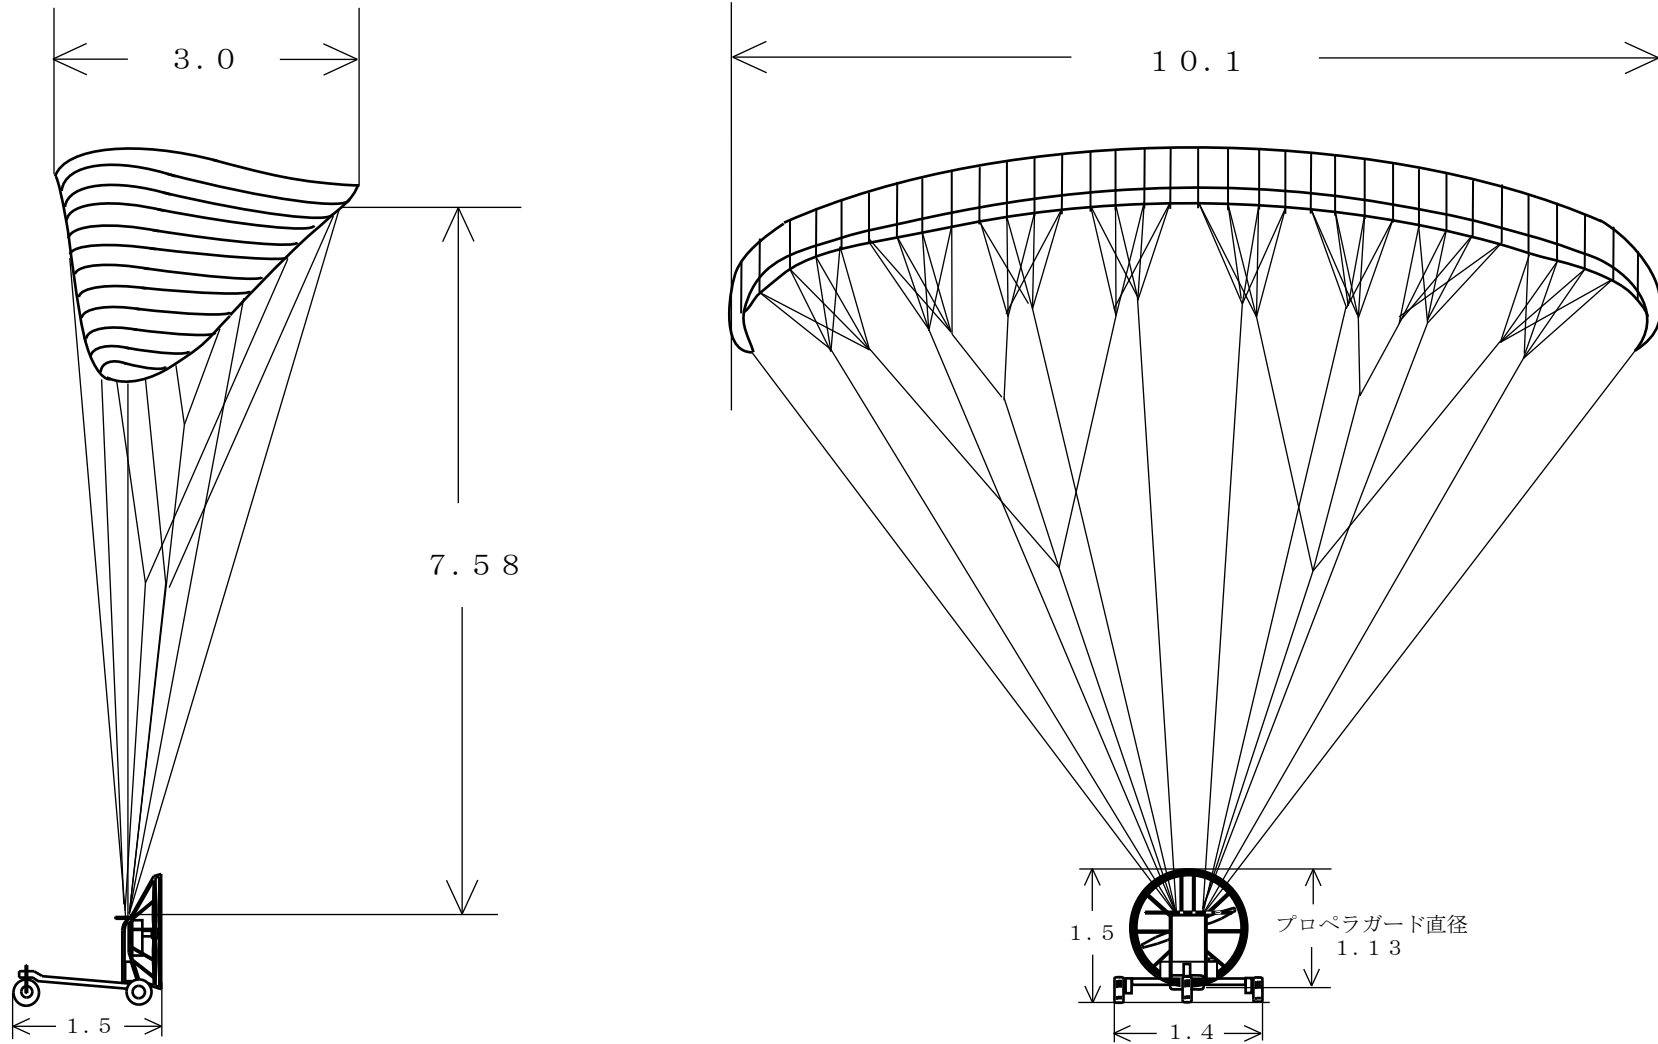
付図2 パラシュート型超軽量動力機三面図

2 1馬力の単気筒、空冷2サイクルエンジン
プロペラ	個人により製作され販売された木製プロペラ
プロペラ・ガード	溶接補修の痕跡がある。ネットはエンジン付属のものとは違う。
消音器	エンジン付属のものとは異なる別売品
燃料タンク	容量は11リットル(イギリス製)。エンジン付属のものは5リットル強

(5) 同機プロペラの製作販売者によれば、平成17年10月27日に同機操縦者からプロペラ製作の注文があり、同年11月10日に直径98cm、木製2翅プロペラを納品した。

(6) 同機に装備されていたプロペラ・ガードの直径は113cmであった。

製品のプラカードには、飛行重量75～95kgの表示があった。公開されている仕様によると、パラグライダーとして飛行する場合の最小/最大重量に相当する。モーターパラグライダーとしての使用の可否、最小/最大重量等の妥当性について判断するに足る情報は得られなかった。

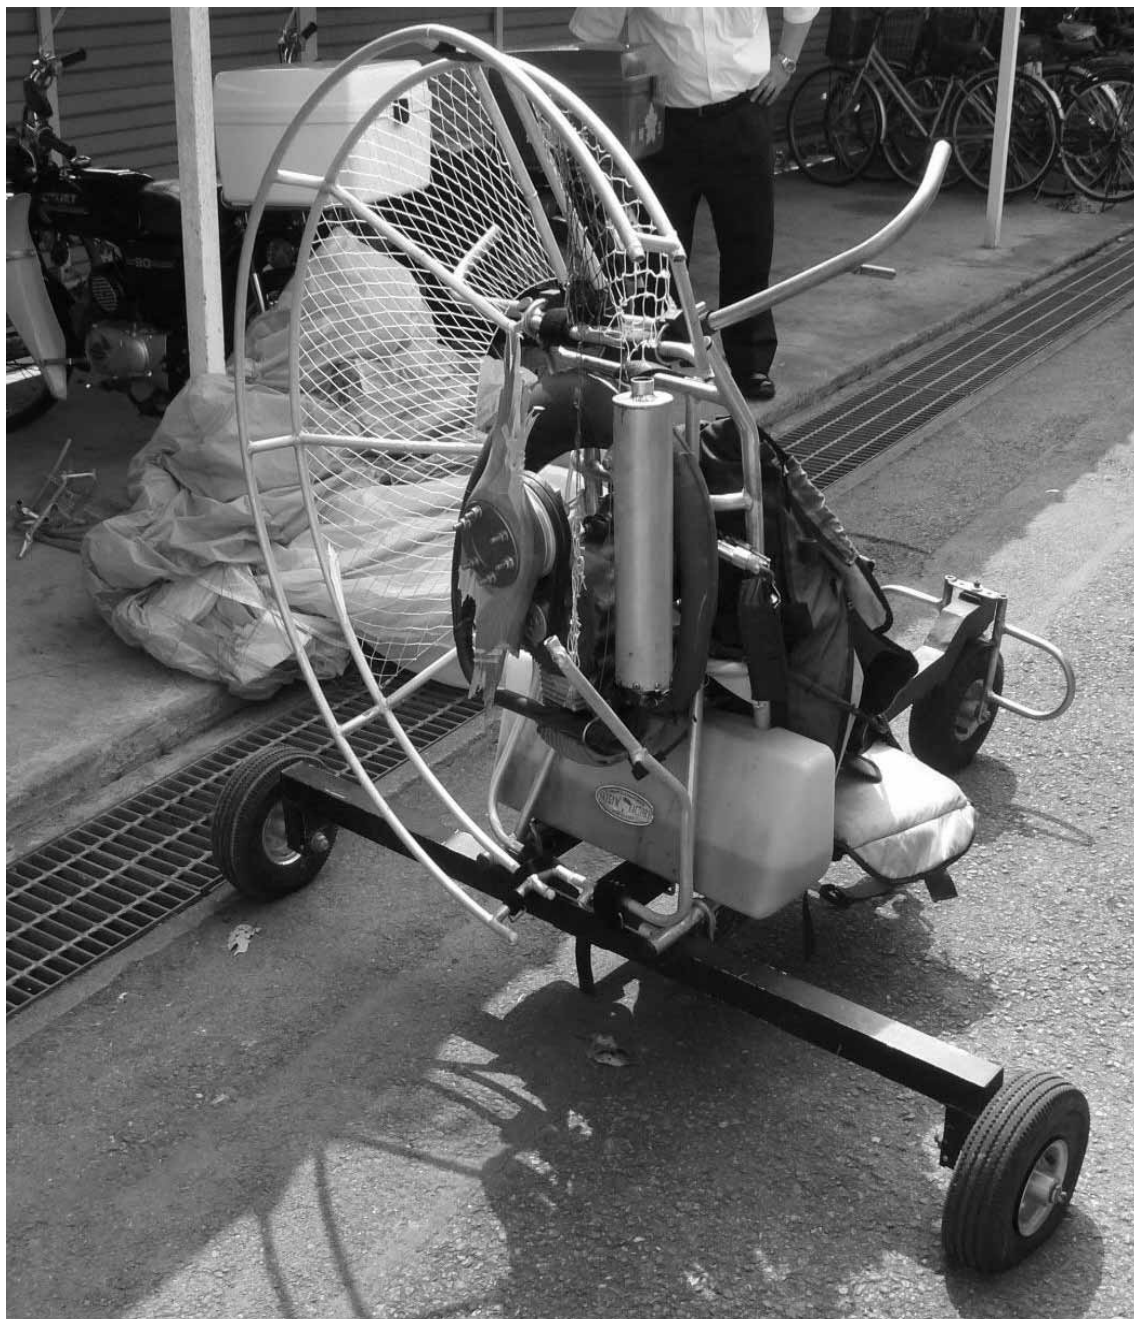
写真 事故機

- (2) 死傷の有無 操縦者が重傷を負った。
- (3) 航空機の損壊の程度 中破
- (4) 火災発生の有無 なし
- (5) 調査において判明した事項
