航空事故調査報告書

航空・鉄道事故調査委員会

朝日航洋株式会社所属 JA 6 7 5 7

所 属 朝日航洋株式会社
型 式 マクドネル・ダグラス式MD900型（回転翼航空機）
登録記号 JA6757
発生日時 平成16年9月14日 11時21分ごろ
発生場所 神奈川県綾瀬市
厚木飛行場

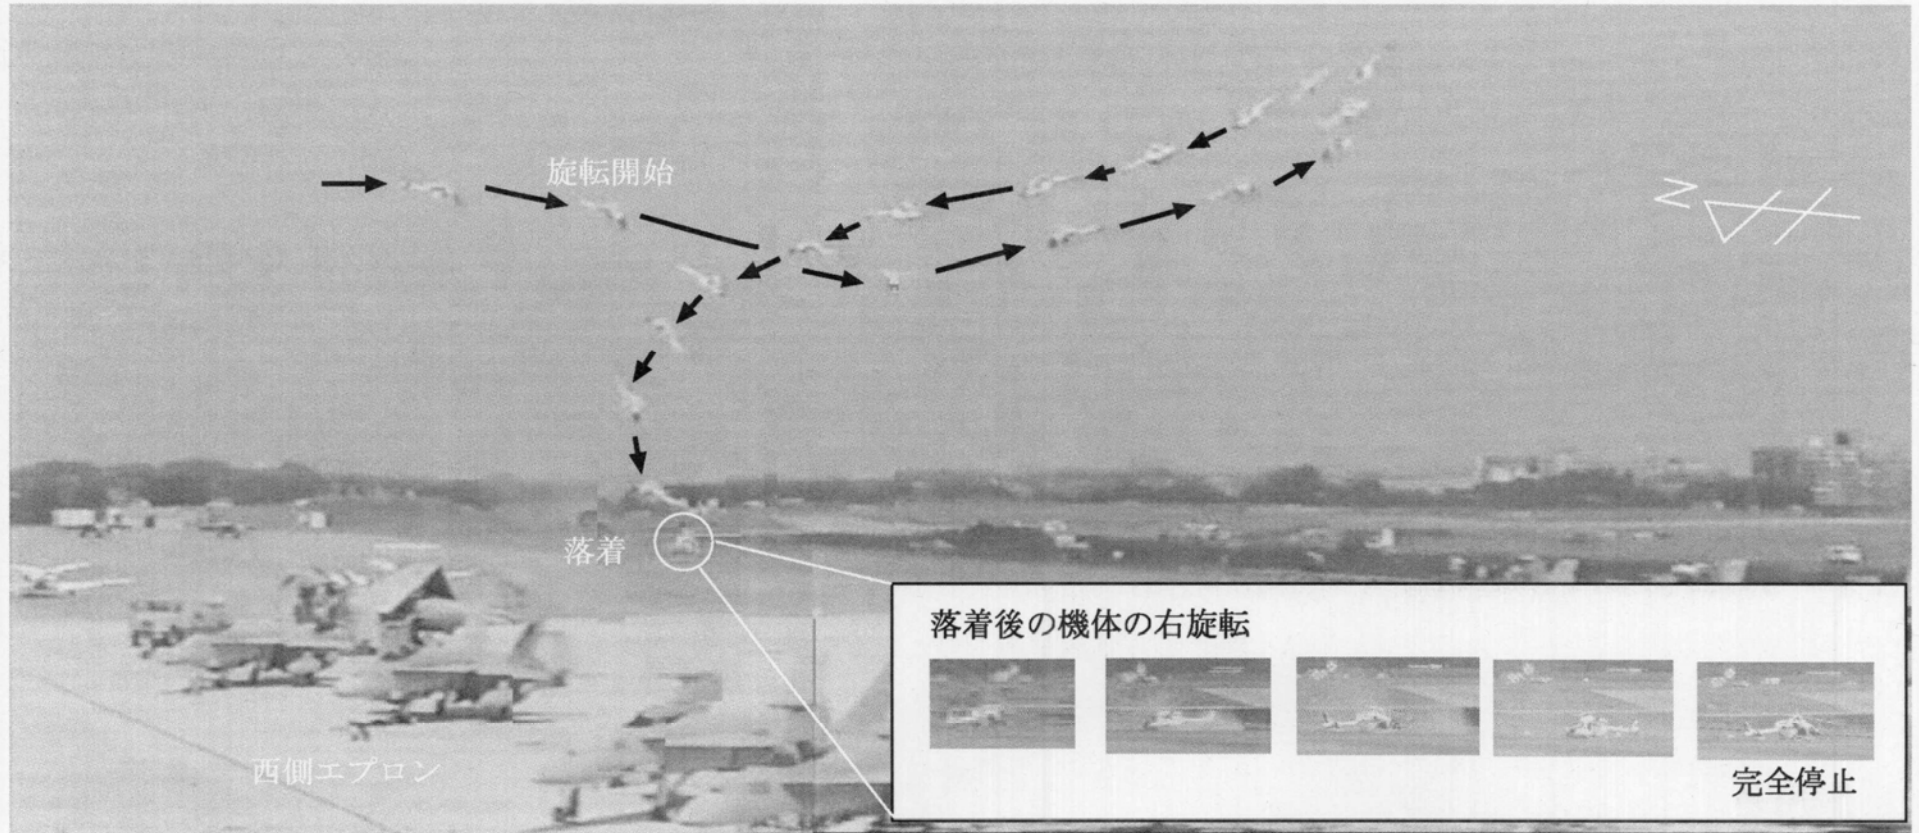
付図2 不時着前後の機体回転状況

同機の飛行場進入から着陸までの様子が、海上自衛隊厚木航空基地の隊員によりビデオ録画されていた。ビデオには、進入降下中、同機の右回転が始まり、空中で8回転した後、機体をほぼ水平にして着陸し、その後は右に傾いた状態でメイン・ローター・ブレードの先端が地面をたたきながら、機体が地上で2回転し、南東方向に移動した状況が記録されていた。

機長は、飛行規程の非常操作の手順に従い、滑走路横の草地に対して滑走着陸を実施しようとし、この際、左から風を受けるようにするため、滑走路19方向での進入を行おうとしていたものと推定される。しかしながら、接地方向を滑走路方向に合わせようとしてサイクリック・スティックを右に操作した際に意図せず80kt以下に減速してしまったため、回転が始まったものと推定される。そのときの高度が約200ftであったため十分な高度の余裕がなく、機体を降下させて速度の回復を図ることはできず、機長は回転中の水平姿勢維持に専念しようとしたものと推定される。

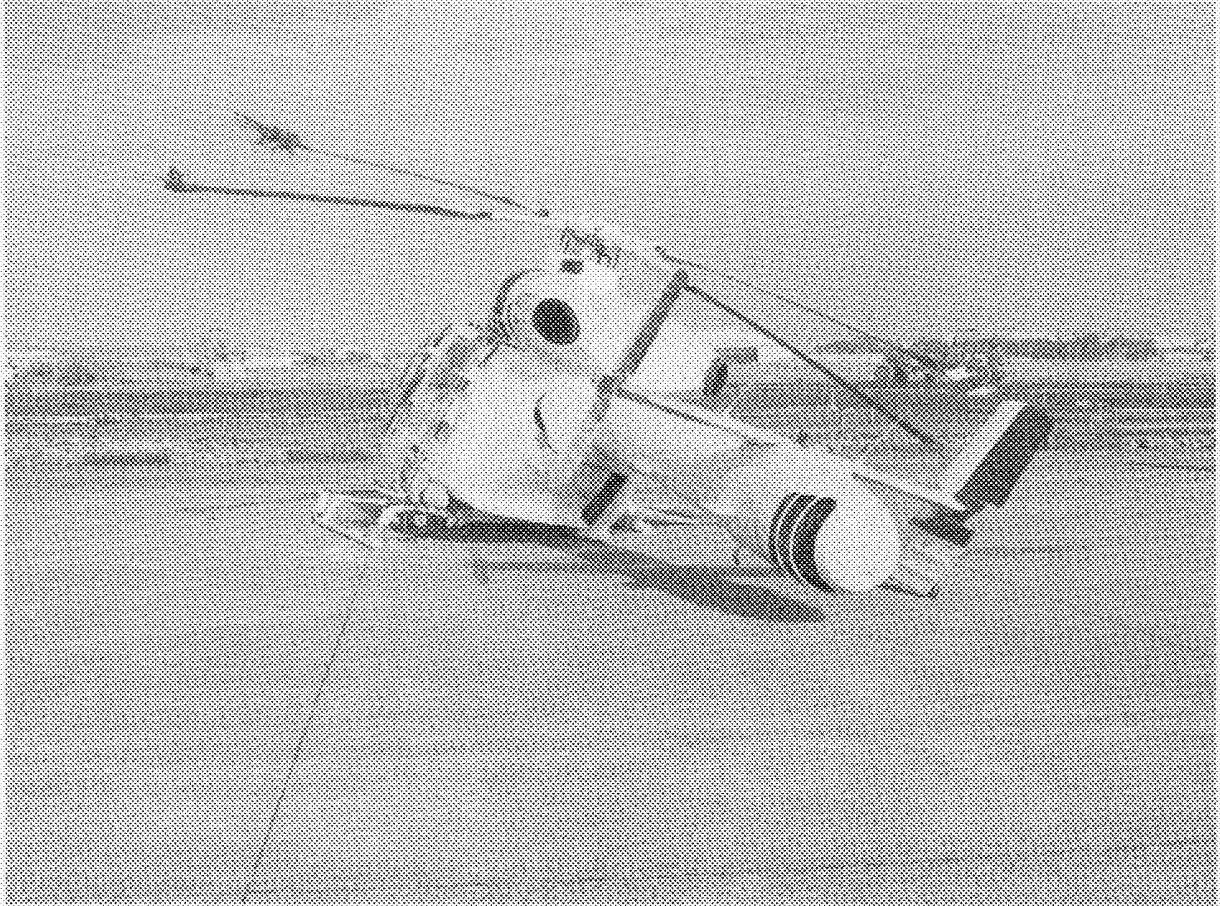
写真1 事故機

事故現場は、厚木飛行場管制塔から北北東に約570mの西側エプロン上であった。同機が最初に接地した地点には、約050°方向でスキッド及びテール・スキッドが強く接地した痕跡が残っており、テール・スキッドの痕跡の南側約3mには、折れたテール・スキッドの先端部分があった。最初に接地した地点から同機が停止した南東20mの地点までのコンクリート上には、スキッドがコンクリートを連続的に擦過した痕跡及びメイン・ローター先端が地面と接触した痕跡が残されていた。

同機は約080°を向いた状態で停止していた。

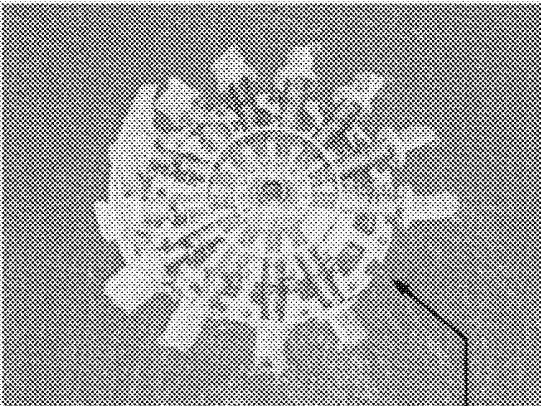
写真2 破損したノーター・ファン

- (2) スキッドは、前後のクロスビームが外側に開いていた。
- (3) 各メイン・ローター・ブレードは、先端から約1 mまでの部分が破損していた。
- (4) コクピット内の約17 cmのストロークを有する衝撃吸収型座席の座面は、両座席とも約3 cm下にスライドしていた。
- (5) ノーター・ファンの13本のブレード・アッセンブリーのうち、1本が破断し、テール・ブーム最後部のジェット・スラスター部で発見された。そのアッセンブリーのテンション・トーション・ストラップ（以下「TTストラップ」という。）は破断していた。残りのブレード・アッセンブリーの各ブレードは全て破損し、小片になっていた。
- (6) ノーター・ファン・ドライブシャフトは、3つに分断されていた。また、トランスミッション側のフレキシブル・カップリングは破断し、その内部の2.12.3に記述するアンチ・フレイル・デバイスが外れていた。二つに破断したフレキシブル・カップリングのドライブシャフト側の部分には、擦過による損傷はなかった。
- (7) エンジン・デッキから2エンジンに至る燃料ラインが、エンジン・デッキにあるフランジブル・バルブの部分で切断されていた。燃料ラインからの燃料漏れはなかった。

TTストラップが破断したためブレード・アッセンブリーがファン・ハブから外れ、ファン・サポート・アッセンブリー内でブレードが小片となってファン・ハブ周りに飛散し他のブレードを破壊したものと考えられる。そのときブレードの破片の一部がファン・ハブの回転部分とそれに接する非回転部分との間に入り、ファン・ハブが一時的に拘束されたものと推定される。このとき、フレキシブル・カップリングがまず破断し、アンチ・フレイル・デバイスでドライブシャフトの回転を継続させたものの、高速回転していたドライブシャフト自身の慣性のため、そのほぼ中央の長さの部分でねじ切れたものと考えられる。その後は、ドライブシャフト前方半分が回転を続け、トランスミッション側のフレキシブル・カップリングを頂点として、振れまわり運動をし、周辺の部品に接触する過程で、更に二つの部分に破断したものと考えられる。

TTストラップが破断して欠落した部分

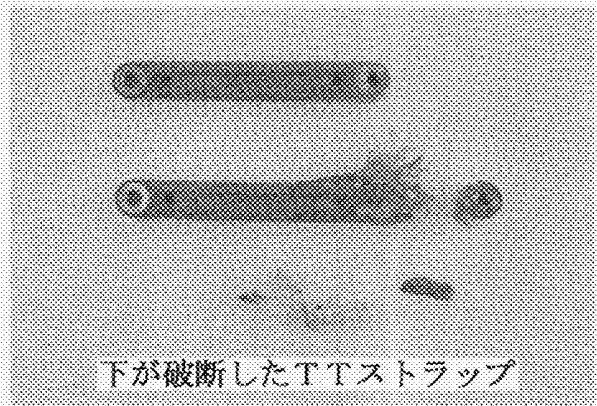
写真3 TTストラップ

破断したTTストラップの部品番号は900R3442009-101、製造番号はLK0024で、総使用時間は1,735時間31分、交換までの残時間は764時間29分であった。

事故の発端となったTTストラップが破断したことについては、TTストラップに働くねじり荷重と引張り荷重により、スプール・フランジの外縁と繊維が接する位置に、設計時には想定していなかった大きさの圧縮及びせん断ひずみが繰り返し発生したため、これらにより複合材がこの部分から疲労して、強度不足に至ったことによるものと推定される。

下が破断したTTストラップ

(1) 製造会社は、平成16年11月3日にSB（サービス・プレティン）^{*6}により、国土交通省航空局は、平成17年5月6日耐空性改善通報により、特定の部品番号のTTストラップ限界使用時間を短縮するとともに、取り卸した際の検査方法について指示をした。

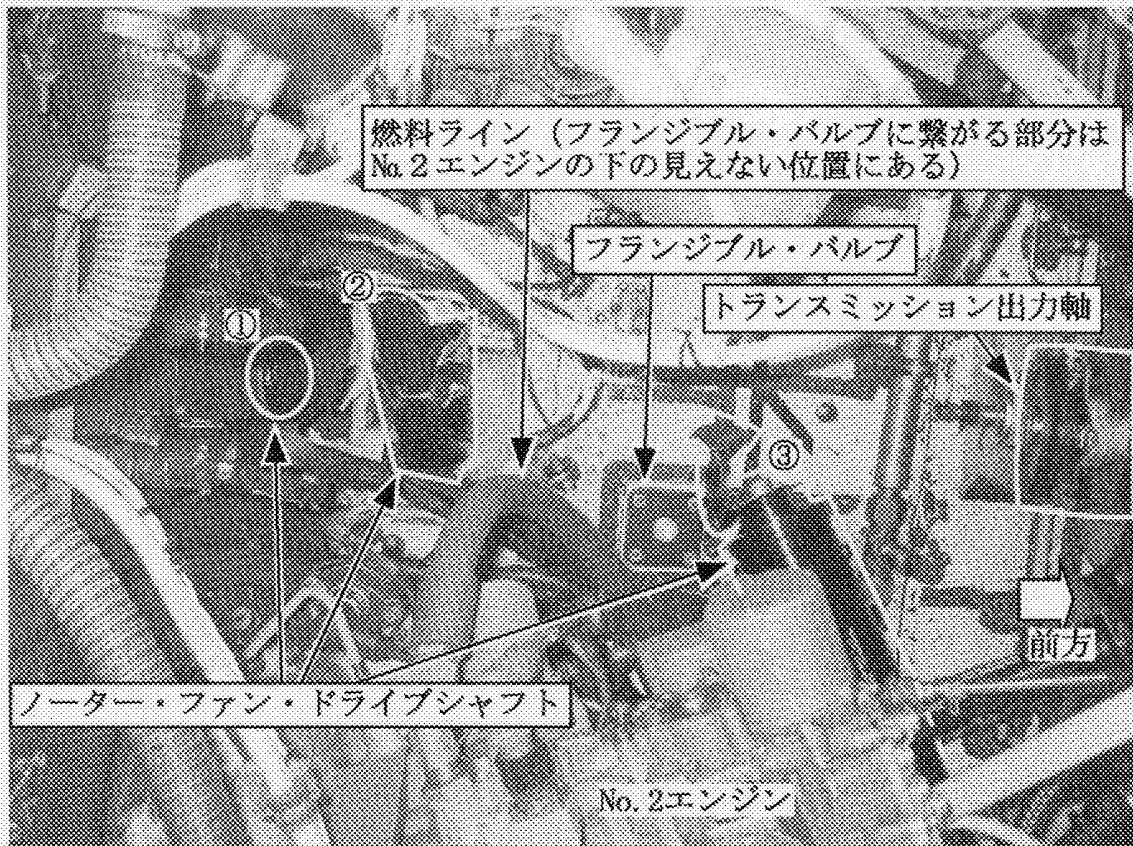
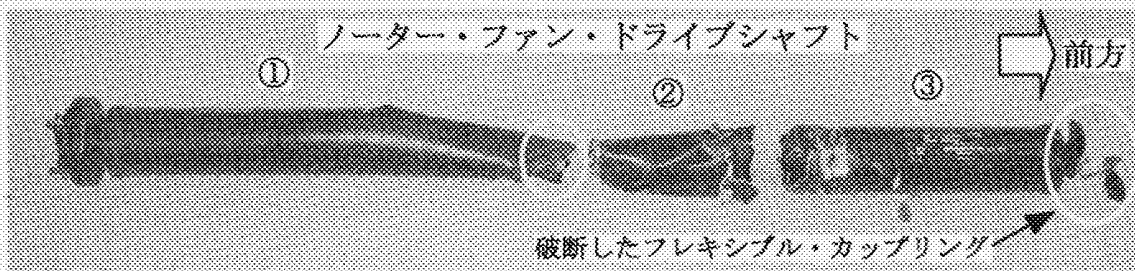
写真4 エンジン・デッキ

上記3.4において、写真4の の部分のドライブシャフトがトランスミッション側のフレキシブル・カップリングを頂点として振れまわり運動をした際、 2エンジンの燃料ラインと接触し、これをフランジブル・バルブの部分で切断したものと考えられる。

その結果、 2エンジンは、燃料の供給がなくなったため停止したものと推定される。

燃料ラインが破断した際燃料が漏れなかったのは、燃料ラインのセルフ・シーリング機能が作動して燃料漏れを防止したためと推定される。

ノーター・ファン・ドライブシャフトは①②③の3つの部分に分断された。

①の部分については、前方部分の○の部分のみが確認できる。

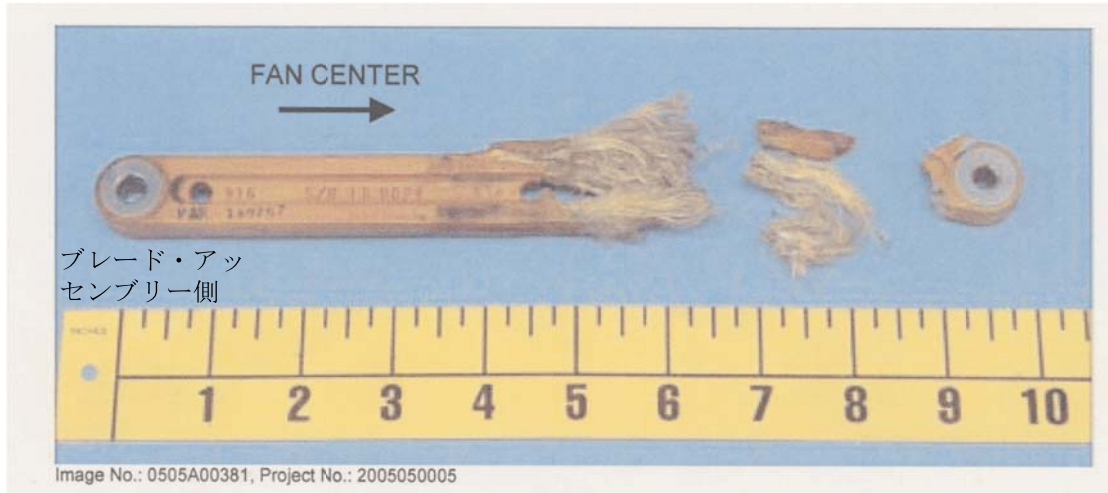
写真A 破断したTTストラップ

T T ストラップは、Kevlar®49 (以下「ケブラー」という。) 繊維を、2 本の耐腐食金属のスプール (糸巻) に連続して巻き付け、全体をポリウレタン樹脂で固めて強化繊維とし、更に表面をポリウレタンで覆った複合材である。

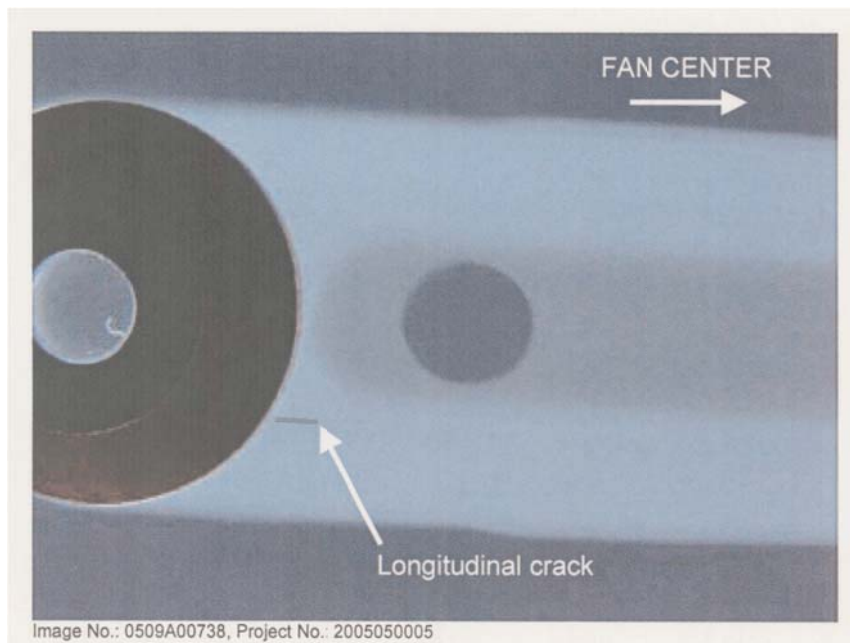
写真B 破断したストラップX線写真

13 本の T T ストラップをスプールの軸に平行な方向に X 線撮影を行った結果、全ての T T ストラップにおいて、片方又は両方のスプール周辺の、スプールに巻き付けたケブラー繊維の束のうちで、スプールの芯に接し、最も内側に位置する繊維の部分がスプール・フランジ外縁部に接する近傍 (以下「スプール・フランジの外縁と繊維が接する位置」という。) に T T ストラップの長手方向の線状の影があった。

2.1.1(4)で述べたように、TTストラップのスプールの外縁と繊維が接する位置に繊維が同じ長さで破断して切断面が平らにそろっている部分あるいは、繊維のキンクや層間剥離が発生している部分があり、2.1.1(3)で述べたX線解析において見られたストラップ長手方向及びこれに直角な方向に観察された線状の影は、それぞれ層間剥離及び繊維の破断面の存在によるものと推定されること、及び2.1.1(5)で述べたコンピューターによるひずみの数値解析においても、引張り力には強いが圧縮力には比較的弱いことが知られているケブラー繊維を、破断させたりキンクさせる可能性の考えられる大きな圧縮ひずみ及びせん断ひずみが同様の位置に発生することが確認されたことから、TTストラップ破断の理由としては、これらのひずみが繰り返し発生することにより、複合材がこの部分から疲労して強度不足に至ったものと推定される。

X線検査において、TTストラップの積層繊維の破断及び長手方向のき裂の有無を検査させ、それらが発見された場合、そのストラップの使用を中止し取り卸すこと

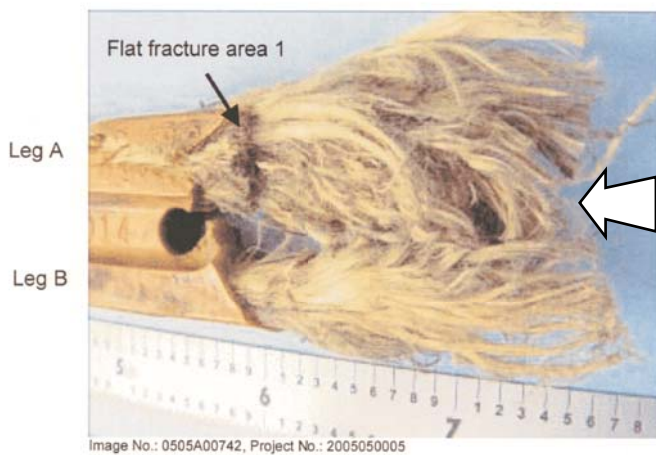
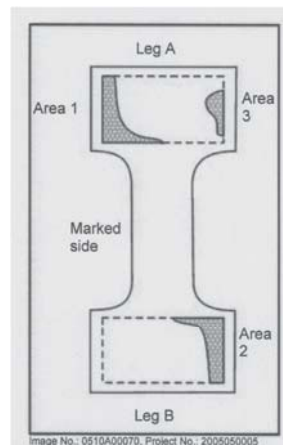
写真C 破断部

破断したTTストラップの2ヶ所の破断面には、繊維が何かで切断されたように同じ長さで破断し、平らに見える部分(Flat fracture area)が3ヶ所あった。それぞれをArea1、Area2、Area3と呼称すると、それらの位置関係は、別添の写真Cに示すように、Area1とArea2は点対称の位置となっている。Area3と点対称の位置には類似した破断面はないが、そこではケブラー繊維の何本かが破断していた。

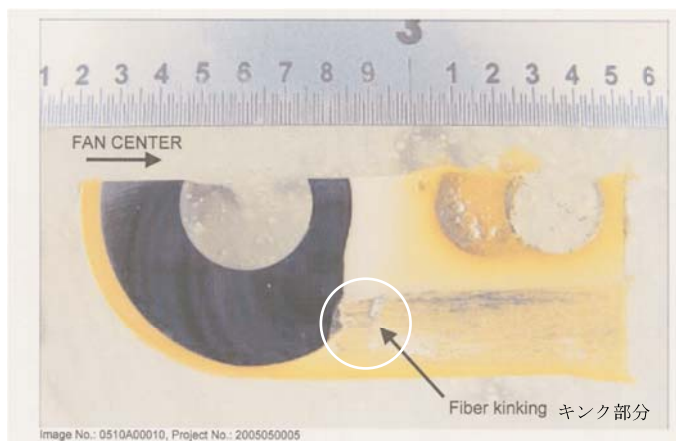
写真D スプールの軸に直角な面の断面

スプールの軸に直角な面では、スプール・フランジの外縁と繊維が接する位置に、繊維の厚さのほぼ全域にわたりキンク^{*3}が発生していた。また、その近辺には、ストラップの長手方向に層間剥離が発生した部分があった。

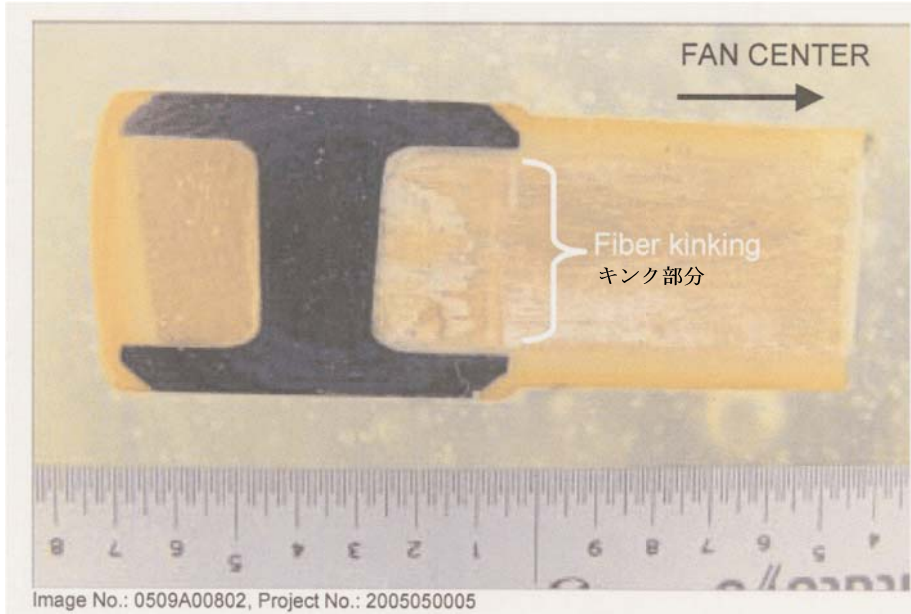
写真F スプールの軸に平行な面の断面

スプールの軸に平行な面でも、スプール・フランジの外縁と繊維が接する位置に、繊維の厚さ全域にわたってキンクが発生していた。
